# **UNTERSUCHUNGSBERICHT**

## **Sicherheitsuntersuchungsstelle des Bundes**

**BMVIT-795.336-IV/BAV/UUB/SCH/2013**

**Entgleisung eines Güterzuges  
am 14. Februar 2013**

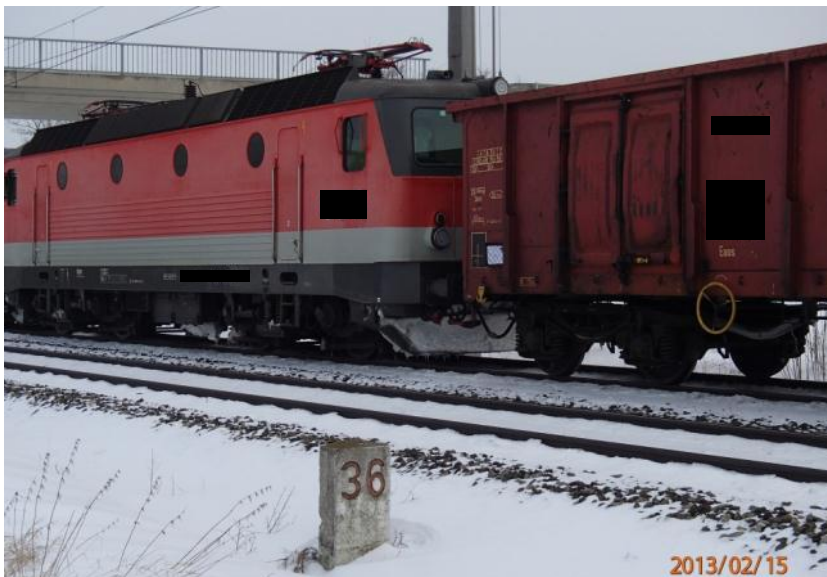
Abbildung 14 Stillstand Tfz im km 35,975 (Quelle IM)

Das Tfz mit den ersten 16 Wagen kam in km 35,975 zum Stillstand.

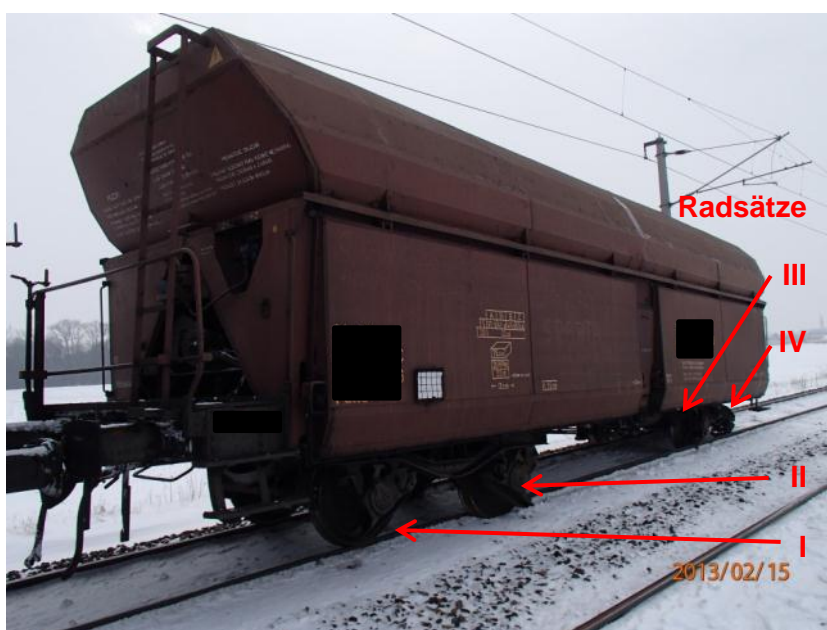
Abbildung 15 Wagenende von Wagen 16 im km 36,245 (Quelle IM)

Der 16. Wagen (Stillstand Wagenende ca. km 36,245) war mit dem nachlaufenden Radsatz II des vorlaufenden Drehgestells ca. 15 cm nach links entgleist. Beim nachlaufenden Drehgestell war der vorlaufende Radsatz III ca. 20 cm nach rechts entgleist. Bei der Befundaufnahme wurde beim vorlaufenden Radsatz I als Folge der Entgleisung festgestellt, dass alle Primärfedern fehlten.

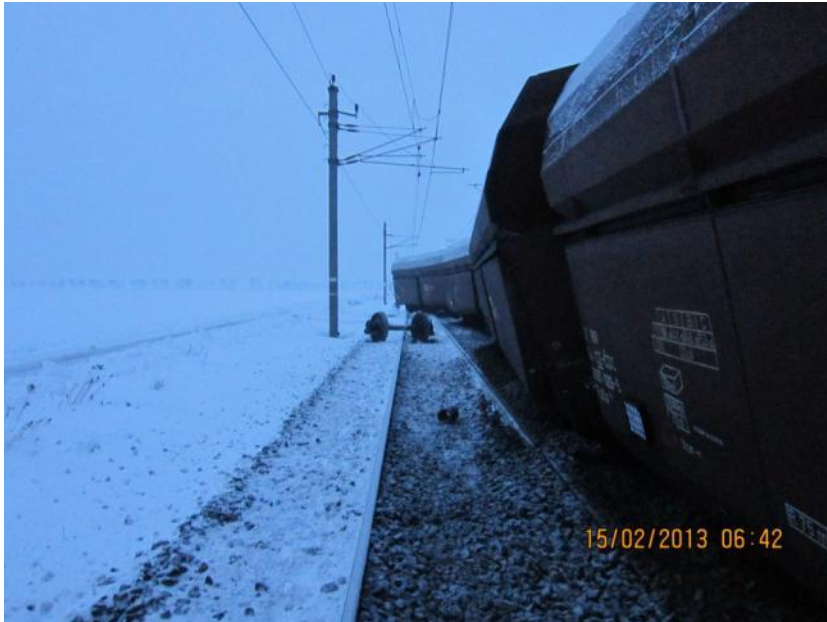
**Abbildung 16** Nachlaufender Radsatz IV des nachlaufenden Drehgestells des 16. Wagens auf Höhe des 19. Wagens im Streckengleis 2 (Quelle SUB)

Der nachlaufende Radsatz IV des nachlaufenden Drehgestells wurde weggeschleudert und auf Höhe des 19. Wagens, im Streckengleis 2, aufgefunden.

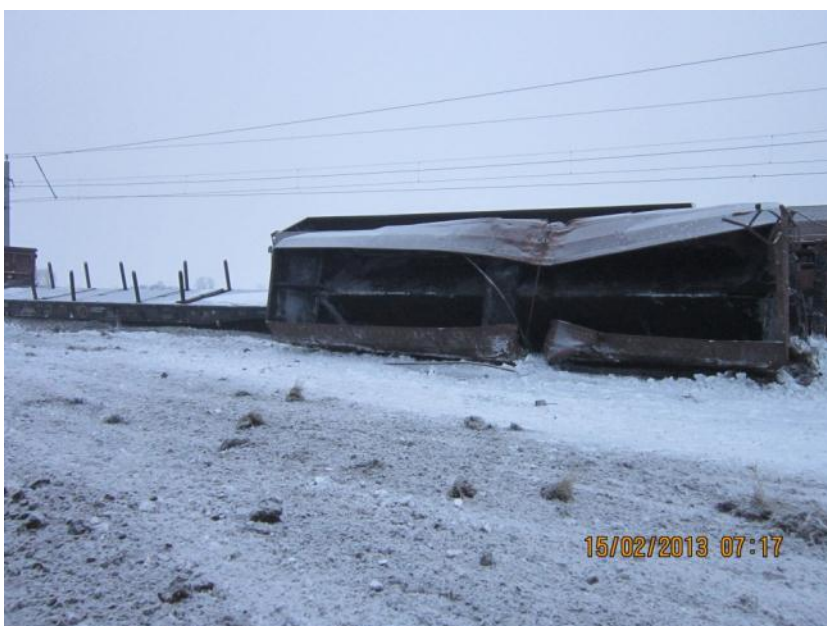
**Abbildung 17** Entgleister und umgekippter 17. Wagen auf Höhe des 25. Wagens am Feld (Quelle SUB)

Der 17. Wagen war zur Gänze entgleist, umgekippt und lag im Feld ca. 15 m neben Gleis 1 in Höhe des 25. Wagens (ca. km 36,620).

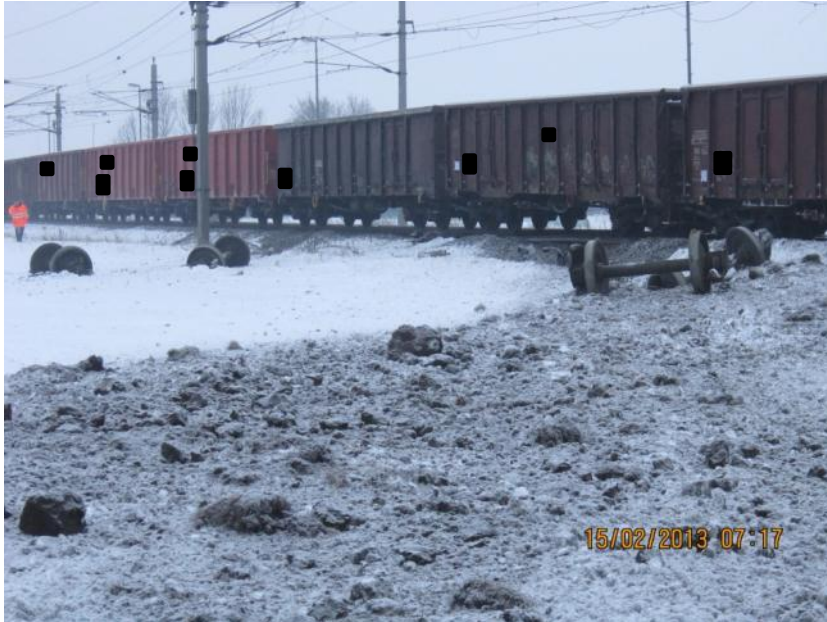
**Abbildung 18** Vier Radsätze des 17. Wagens auf Höhe der Wagen 27 bis 29 am Feld (Quelle SUB)

Die vier Radsätze des 17. Wagens wurden auf Höhe der Wagen 27 bis 29 im Feld neben Gleis 1 vorgefunden.

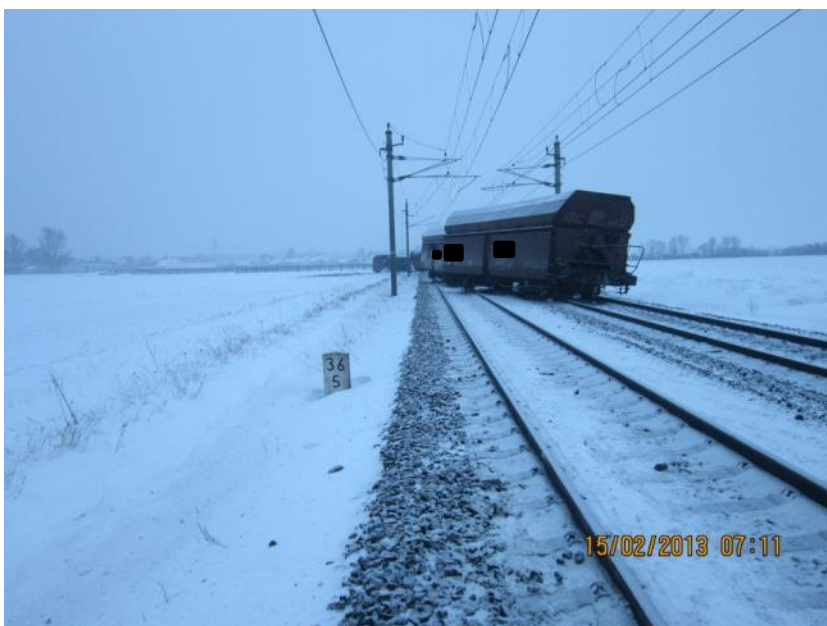
**Abbildung 19** Entgleister 18. Wagen (Quelle SUB)

Der 18. Wagen (Stillstand km 36,510 – Abstand 265 m zum 16. Wagen) war mit dem vorlaufenden Drehgestell nach links entgleist und ragte zur Gänze in Gleis 2. Das nachlaufende Drehgestell war ca. 1 m nach links entgleist. Radsatz II wurde auf Höhe von Wagen 23 im Bahngraben vorgefunden.

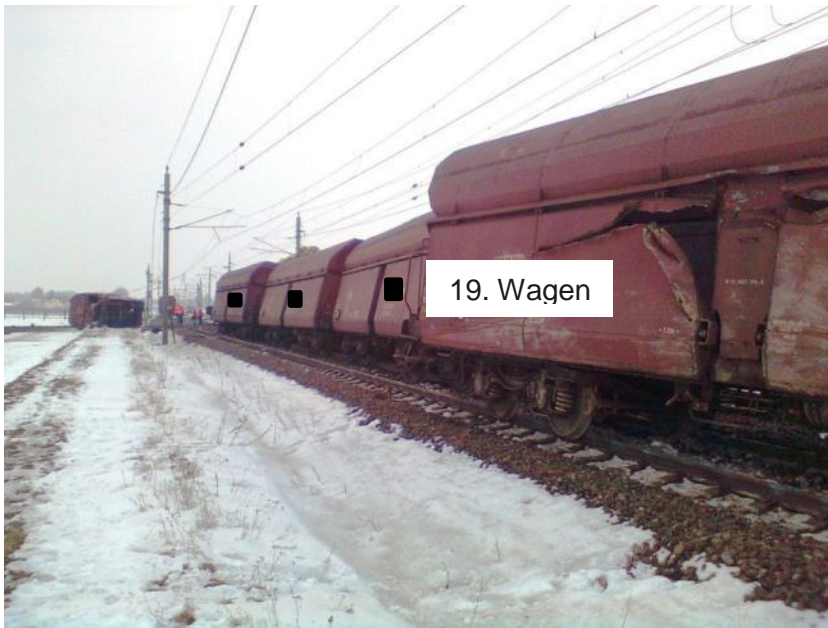
Abbildung 20 Entgleister 19. Wagen (Quelle Hilfszug)

Der 19. Wagen war mit dem vorlaufenden Drehgestell ca. 1 m nach links und mit dem nachlaufenden Drehgestell ca. 10 cm nach rechts entgleist.

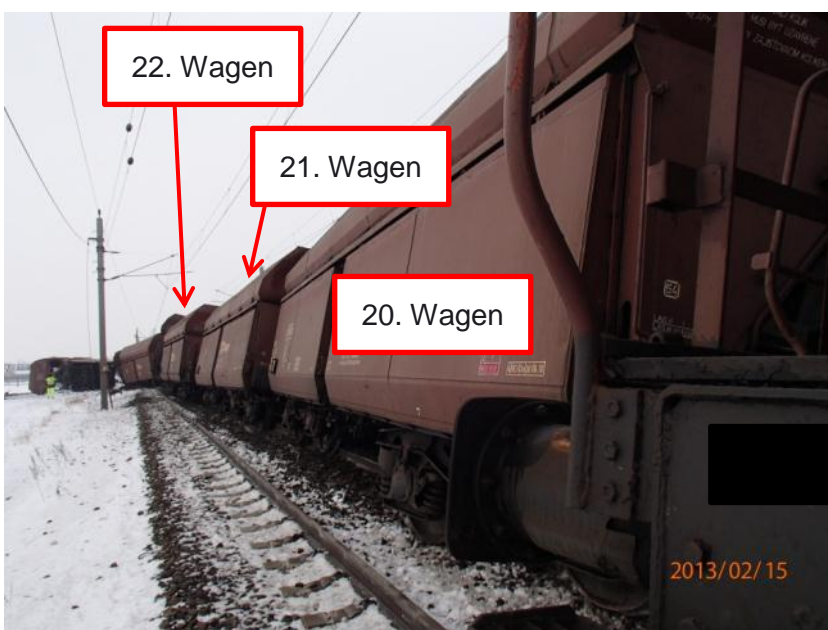
Abbildung 21 Entgleiste Wagen 20 bis 22 (Quelle SUB)

Die Wagen 20 bis 22 waren mit beiden Drehgestellen ca. 70 cm nach links entgleist und befanden sich in einer Schräglage von 5 ° bis 10 °.

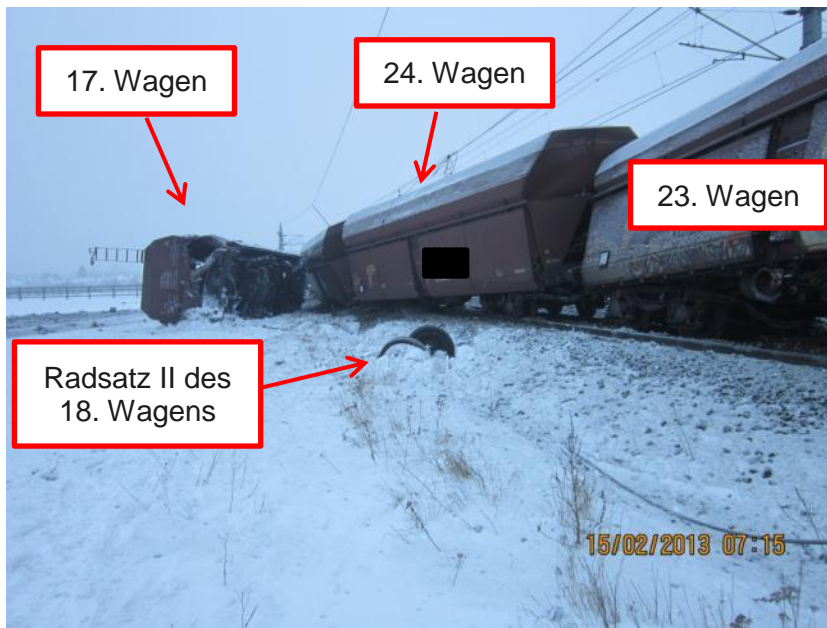
Abbildung 22 Entgleiste Wagen 17, 23, 24 und Radsatz II des 18. Wagens (Quelle SUB)

Der 23. Wagen war mit dem vorlaufenden Drehgestell im Gleis, mit dem nachlaufenden Drehgestell ca. 1 m nach links entgleist und befand sich in einer Schräglage von ca. 20 °.

Der 24. Wagen war mit dem vorlaufenden Drehgestell ca. 15 cm nach links, und mit dem nachlaufenden Drehgestell ca. 50 cm nach rechts entgleist und befand sich in einer Schräglage von ca. 12 °.

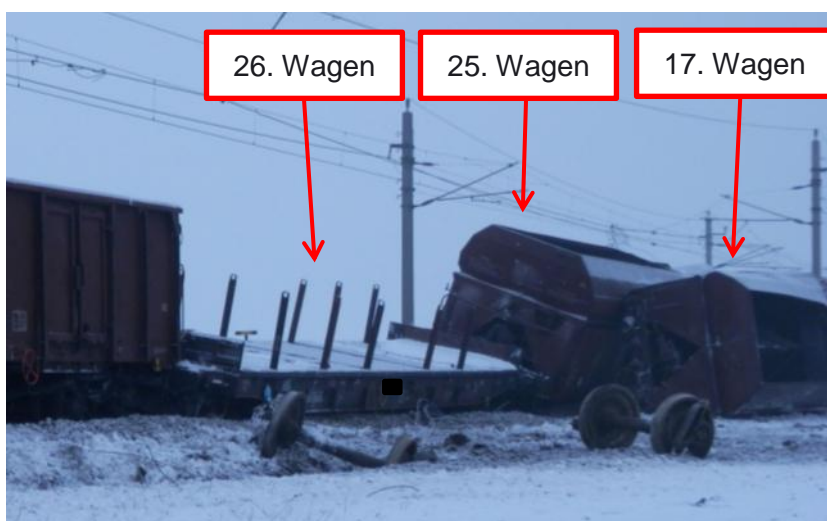
Abbildung 23 Entgleiste Wagen 26 und 25 sowie 17. Wagen (Quelle SUB)

Die Wagen 25 (leer, Gattung „Falls“) und 26 (leer, Gattung „Samms“) waren mit beiden Drehgestellen ca. 1 m nach rechts entgleist und befand sich in einer Schräglage von ca. 15 °.

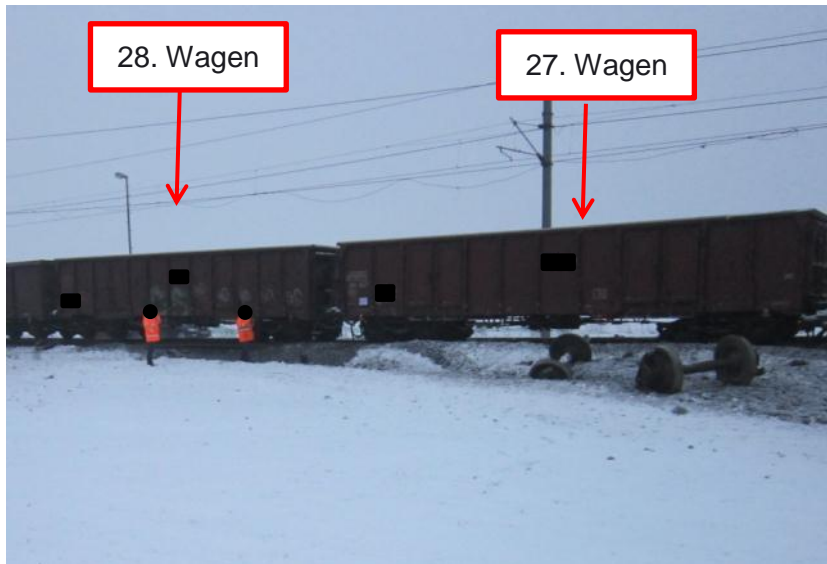
Abbildung 24 Entgleiste Wagen 28 und 27 sowie Radsätze vom 17. Wagen (Quelle SUB)

Der 27. Wagen war mit beiden Drehgestellen ca. 15 cm nach rechts entgleist.

Der 28. Wagen war mit dem vorlaufenden Drehgestell ca. 15 cm nach rechts entgleist. Das nachlaufende Drehgestell war nicht entgleist.

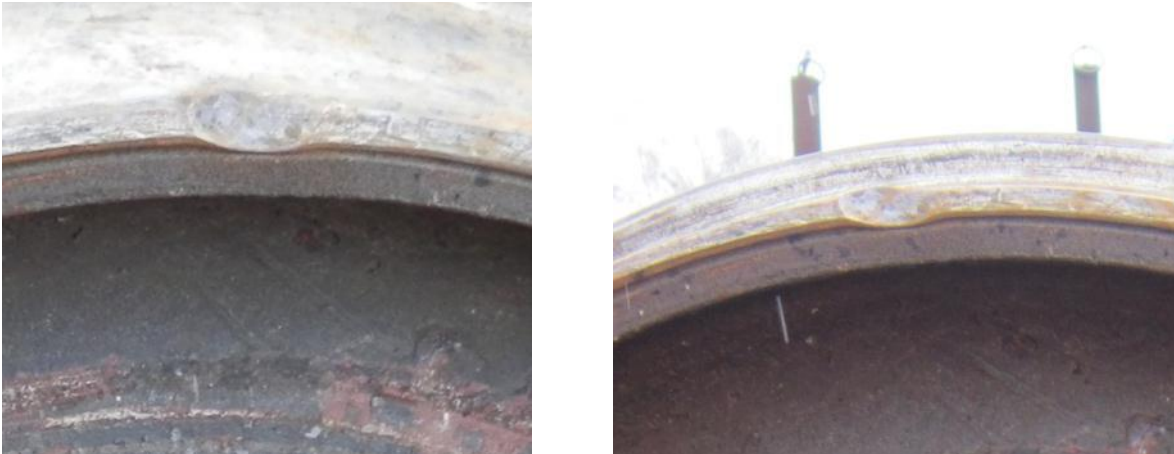
**Abbildung 27 Schadbild des Radsatz IV vom 16. Wagen (Quelle SUB)**

Auf Grund des Schadbildes ließ sich eine eindeutige Zuordnung des IV. Radsatzes des 16. Wagens als zuerst entgleister Radsatz treffen.

- o An der Radscheibe waren massive Beschädigungen feststellbar (Spurkranz, Lauffläche usw.).*
- o An der Radscheibenlackierung (innen sowie außen) zeigten sich Lackabsplitterungen und Beschädigungen. Es konnte keine thermische Überbeanspruchung festgestellt werden.*

Anmerkung SUB: Auf Grund des Schadbildes des Radsatzes konnte keine unfallkausale Vorschädigung festgestellt werden. Die Bezeichnung A-Seite bezieht sich auf das Wellenende an dem die Kennzeichnungen gemäß EN 13261 eingestempelt sind.

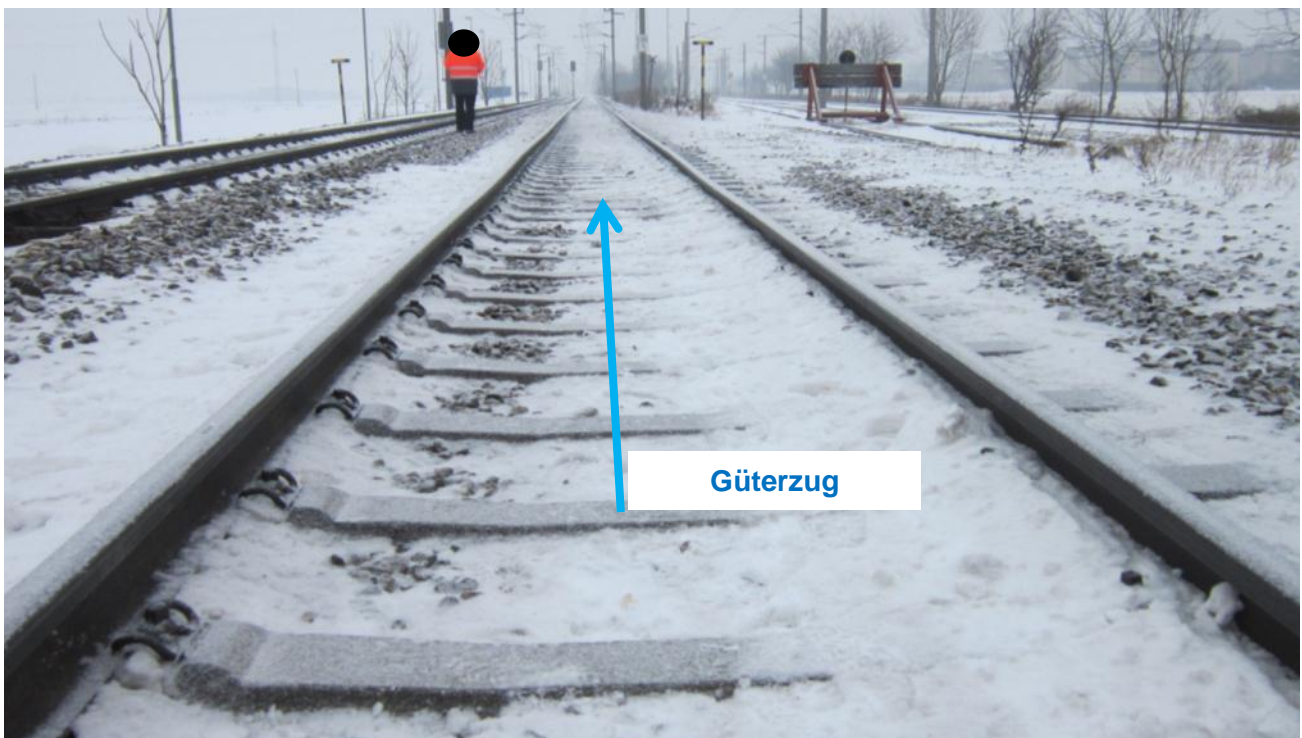
Abbildung 30 Entgleisungsstelle am 15. Februar 2013, 07:51 Uhr (Quelle SUB)

Am Folgetag nach der Entgleisung wurden im Bereich der Entgleisungsstelle augenscheinlich Längshöhenfehler der rechten und linken Schiene festgestellt.

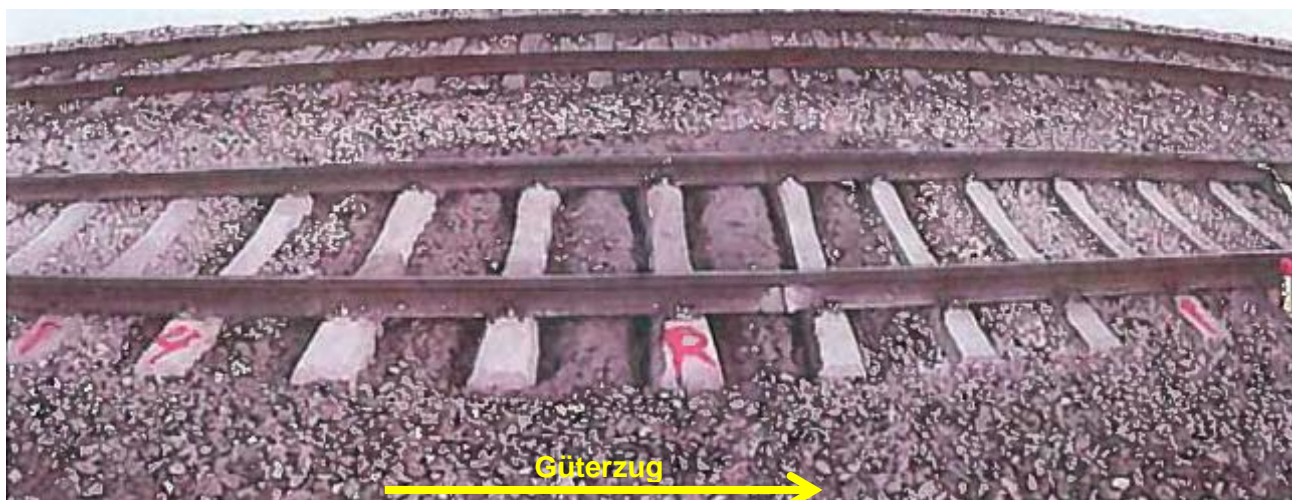
**Abbildung 33** Spritzstoß an der Entgleisungsstelle am 15. Februar 2013, ohne Uhrzeit (Quelle IM)

Im Bereich der der Entgleisungsstelle km 39,064 (18 m davor und 15 m danach) wurden fünf Spritzstöße mit unterschiedlichen Ausdehnungen festgestellt.

Im Bereich der der Entgleisungsstelle km 39,064 (18 m davor und 15 m danach) wurden fünf Spritzstöße mit unterschiedlichen Ausdehnungen festgestellt (siehe Abbildung 33).

Durch eine länger anhaltende Frostperiode bildeten sich im Bahnkörper an Stellen mit mangelhafter Entwässerung (z. B. Spritzstöße) sogenannte Eislinsen, die eine Veränderung der sich darüber befindlichen Gleislage bewirkten. Nach Eintritt des Tauwetters waren diese Veränderungen der Gleislage messtechnisch nicht mehr nach nachweisbar.

Als Ursache der Entgleisung sind Längshöhenfehler durch Eislinsen anzusehen. Diese entstanden durch eine unzureichende Entwässerung des Bahnkörpers und waren nach Ende der Frostperiode messtechnisch nicht mehr nachweisbar.

Die Spritzstöße waren durch Instandhaltungsmaßnahmen behoben worden.

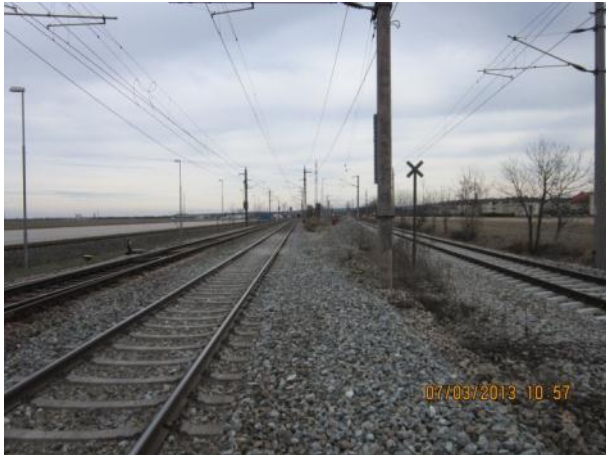
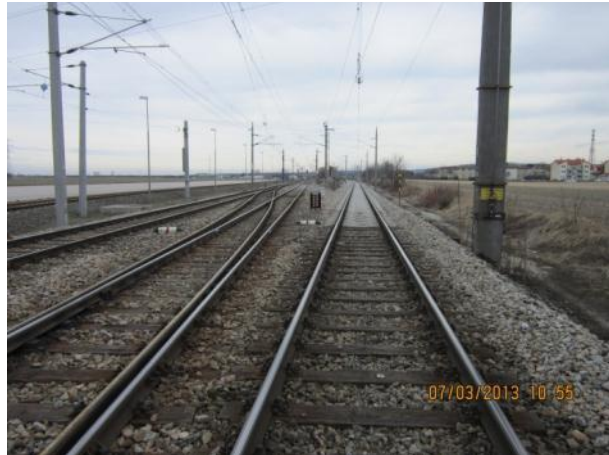
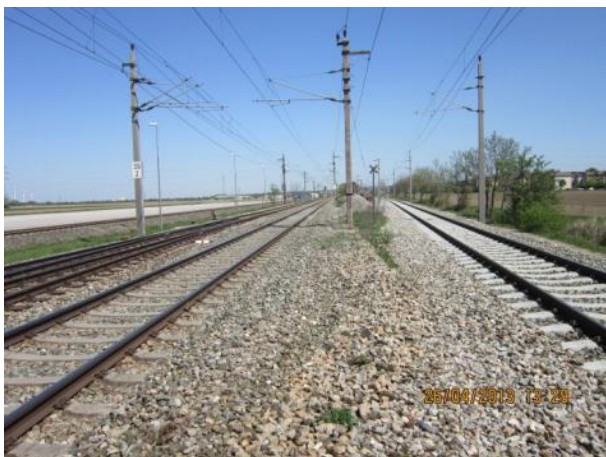
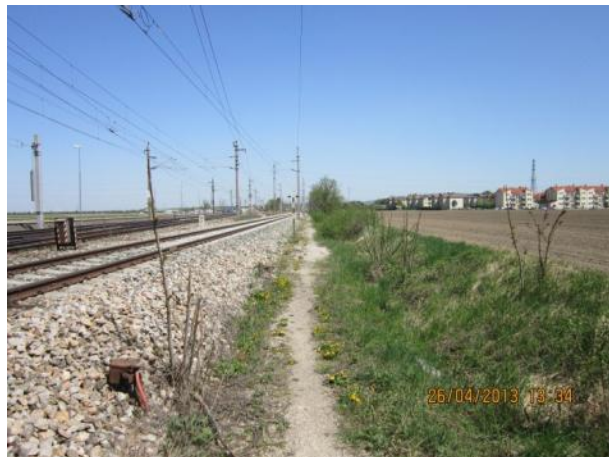
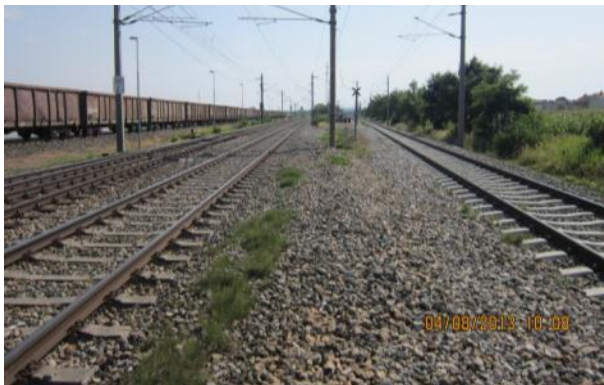
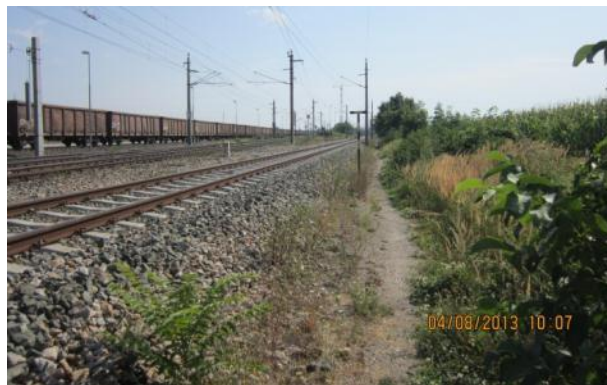
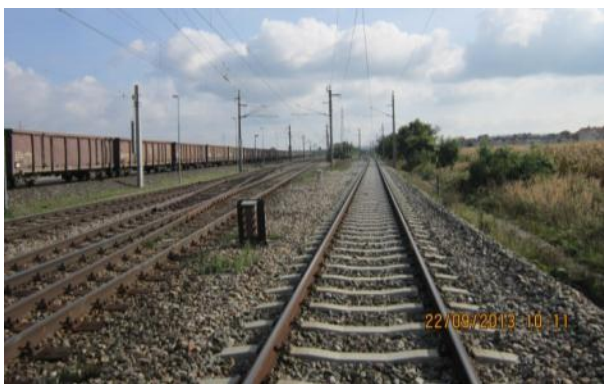
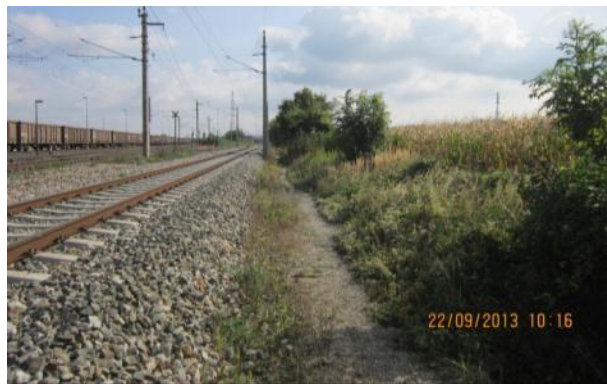
Die vorstehenden Abbildungen zeigen, dass trotz der Beseitigung der Spritzstellen die Trockenhaltung des Bahnkörpers nicht gewährleistet ist (Bewuchs zwischen den Schienen und am Randweg).
