Untersuchungsbericht

Unfall mit dem Segelflugzeug der Type Rolladen-Schneider LS 4,
am 02.Juli 2020, um ca. 11:06 Uhr UTC in Mürzstraße,
Gemeinde Schaldorf, A-8641, Steiermark
GZ.: 2021-0.372.735

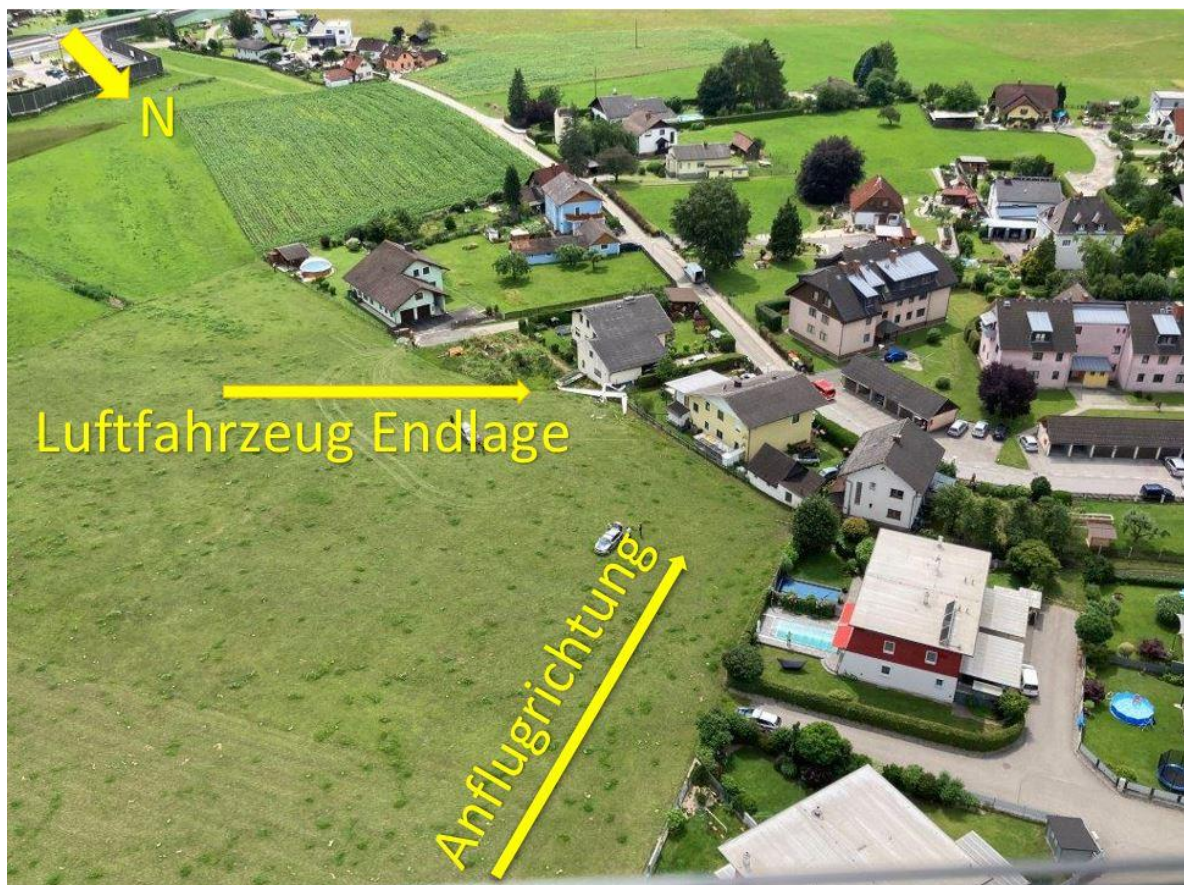
Abbildung 6 Luftbild der Unfallstelle

Der Unfallort war das westliche Ende einer landwirtschaftlich genutzten Wiesenfläche im Gemeindegebiet von A-8641 Schaldorf. Zum Unfallzeitpunkt befanden sich laut Zeugenaussage Kühe auf der Wiese. Am nördlichen und westlichen Rand der Wiese befanden sich Privathäuser. In der Grasnarbe war die Einschlagstelle der linken Tragflächenspitze mit dem Winglet zu sehen. In weiterer Folge erkannte man die

Einschlagstelle der Rumpfspitze im Wiesenboden. Rund um diese Einschlagstelle lagen zersplitterte Teile der Cockpithaube. Die linke Tragflächenhinterkante/Winglet kollidierte daraufhin mit einem Holzzaun, wodurch die Tragfläche außerhalb der Bremsklappe und nach vorne brach. Das Luftfahrzeug schlitterte danach entlang des Zaunes, die Rumpfröhre mit dem Leitwerk wurde verdreht und brach, das Luftfahrzeug kam schließlich zum Stillstand.

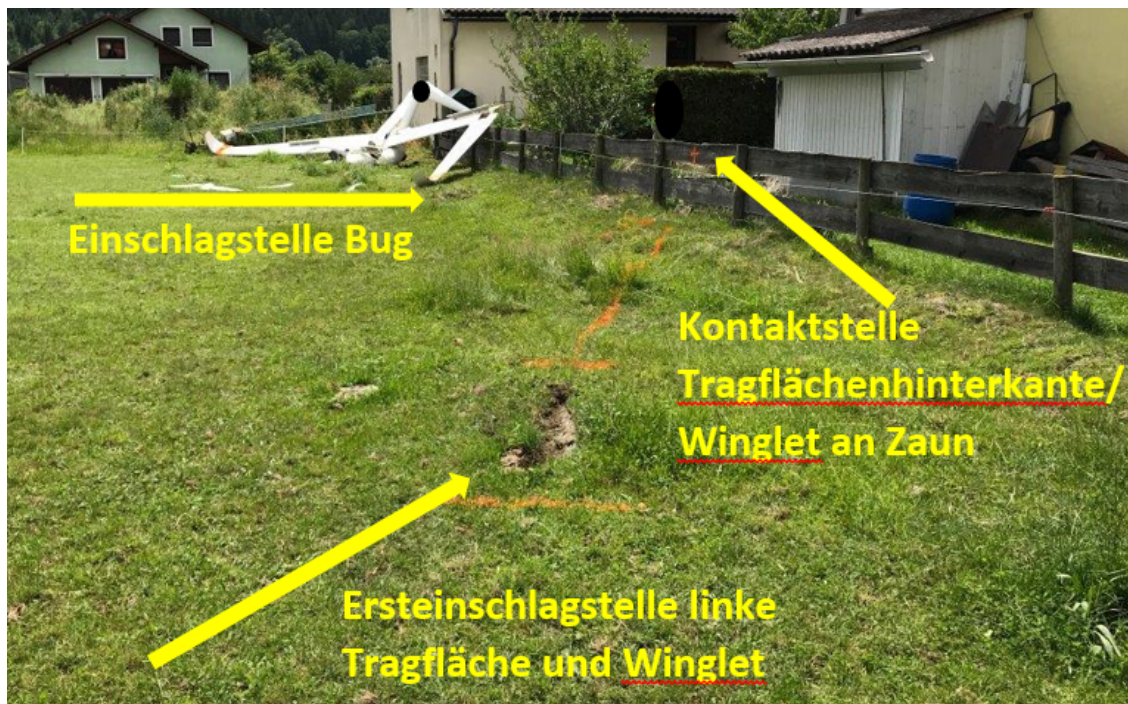
Abbildung 7 Unfallstelle und Unfallspuren

Die Rumpfspitze prallte nahezu senkrecht auf den weichen Wiesenboden und hinterließ einen ca. 30 cm tiefen Eindruck in der Wiesenfläche. Die Rumpfschale war (aufprallbedingt) aufgeplatzt. Die Kabinenhaube war zersplittert, der Rahmen gebrochen. Der Instrumentenpiz

blieb größtenteils intakt. Die Bremsklappen waren ausgefahren. Die linke Tragfläche war außerhalb der Bremsklappe ca. 3,65 m von der Flügelwurzel gebrochen und nach vorne gebogen. Die Hauptbolzen waren ordnungsgemäß installiert.

Die Rumpfröhre mit dem Leitwerk war nach rechts verdreht und abgeknickt (Rumpfdrehbruch). Das Fahrwerk war ausgefahren, die Fahrwerksklappen waren offen.

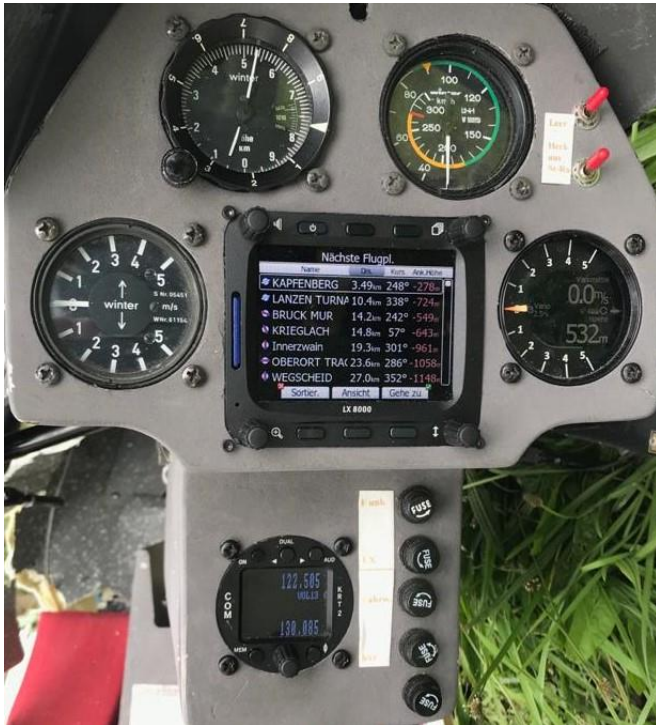
Abbildung 9 Instrumentenpult, Stromversorgung intakt

Der LX8000 Segelflugrechner war intakt und eingeschaltet. Das Gerät zeigte die nächstgelegenen Landemöglichkeiten. Die oberste Zeile des Bildschirms zeigte den Flugplatz Kapfenberg mit einer Distanz von 3,49 km in Richtung 248 °. Das elektronische Variometer zeigte eine Vertikalgeschwindigkeit von 0,0 m/s und eine Höhe von 532 m an. Das mechanische Variometer zeigte eine Vertikalgeschwindigkeit von 0,0 m/s an. Der Fahrtmesser zeigte 0 km/h an. Der Höhenmesser war auf ein QNH von 1011 hPa eingestellt und zeigte 553 m Höhe an. Am Funkgerät war die Frequenz 122,505 Mhz eingestellt (= Frequenz des Flugplatz Lanzen-Turnau). Als zweite Frequenz war 130,085 MHz eingestellt.

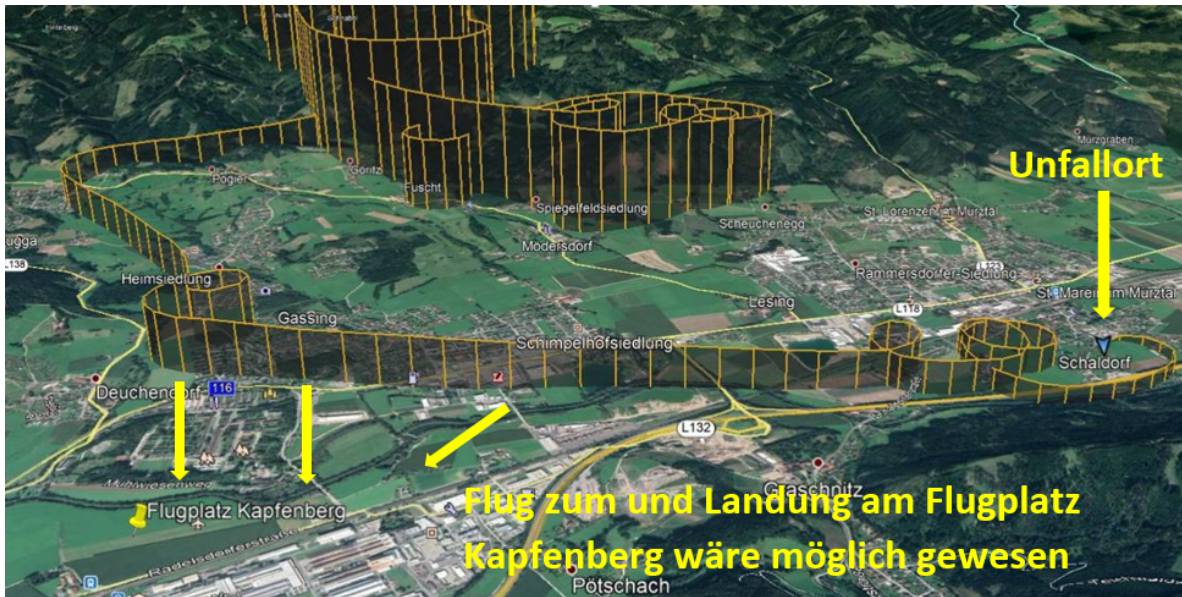
Abbildung 10 Ausschnitt aus rekonstruierten Flugwegdaten

Der Pilot startete am 02. Juli 2020 mit seinem Segelflugzeug um ca. 10:33 Uhr per Flugzeugschlepp vom Flugplatz Lanzen-Turnau (785 m ü.d.M.) im Bezirk Bruck-Mürzzuschlag. Der Schleppflug führte zu einem in etwa Ost-West Richtung verlaufenden Höhenzug südlich des Flugplatzes in den Nahebereich des Pogusch, westlich der Landesstrasse L123 bis in eine Höhe von ca. 1785 m ü.d.M (= 1000 m über der Höhe des Startflugplatzes). Nach dem Ausklinken und der Fortsetzung des Fluges in südliche Richtung, kam es südlich des Höhenzuges während der Aufwindsuche zu nahezu kontinuierlichem Sinken. Etwa 3,5 km westlich der späteren Unfallstelle flog der Pilot bereits in relativ niedriger Flughöhe nördlich am Flugplatz Kapfenberg vorbei. Zu diesem Zeitpunkt wäre es noch möglich gewesen, gefahrlos Richtung Flugplatz Kapfenberg zu fliegen und dort sicher zu landen. Über besiedeltem Gebiet des Ortsgebietes von St. Marein im Mürztal, in bereits niedriger Flughöhe, führte der Pilot einen Anflug zwecks Außenlandung auf einer landwirtschaftlich genutzten Wiese durch. Um ca. 11:06 Uhr, beim links Einkurven zur Landung in sehr geringer Höhe, in unmittelbarer Nähe einiger Privathäuser, berührte die linke Tragflächenspitze des Segelflugzeuges den Wiesenboden mit dem Winglet, was zu einer Drehung des Luftfahrzeuges um die linke Tragflächenspitze und zum nahezu senkrechten Aufprall des Bugs am Wiesenboden führte. Im Zuge dieser Drehbewegung prallte dann die Hinterkante der linken Tragfläche/Winglet gegen den Zaun, die Tragfläche brach außerhalb der Bremsklappe und wurde nach vorne gebogen. Die Rumpfröhre mit dem Leitwerk schlitterte den Zaun entlang, verdrehte sich und brach.
