Untersuchungsbericht

Bundesanstalt für Verkehr
Sicherheitsuntersuchungsstelle des Bundes
GZ: BMVIT-795.334-IV/BAV/UUB/SCH/2013

**Kollision Z 20592 mit Z 20595 zwischen
Bf Wien Hütteldorf und Bf Wien Penzing
am 21. Jänner 2013**

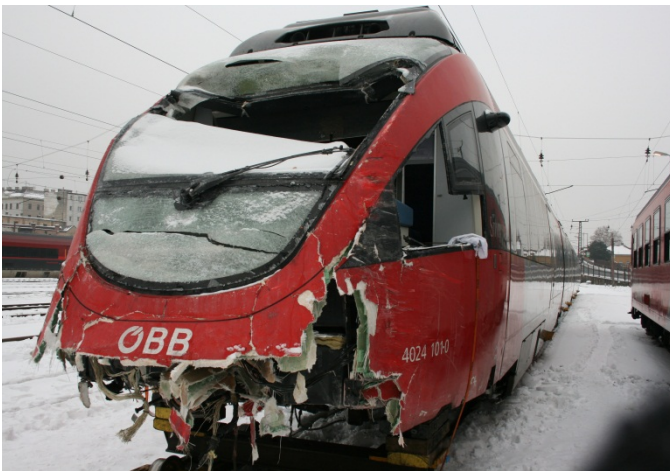
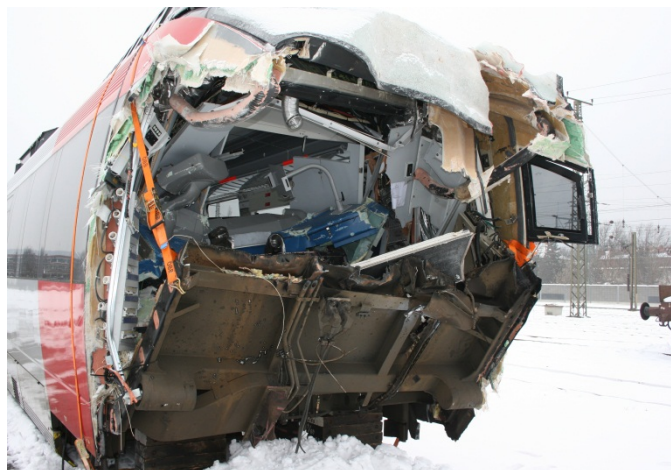
Abbildung 10: Bilddokumentation 23. Jänner 2013 – Teil 1 (Quelle SUB)

Die beteiligten Triebzüge wurden – insbesondere im Bereich der jeweiligen Führerstände sowie in den unmittelbar anschließenden Fahrgasträumen – schwer beschädigt. Die Schäden werden mit ca. € 4.500.000.- bewertet.

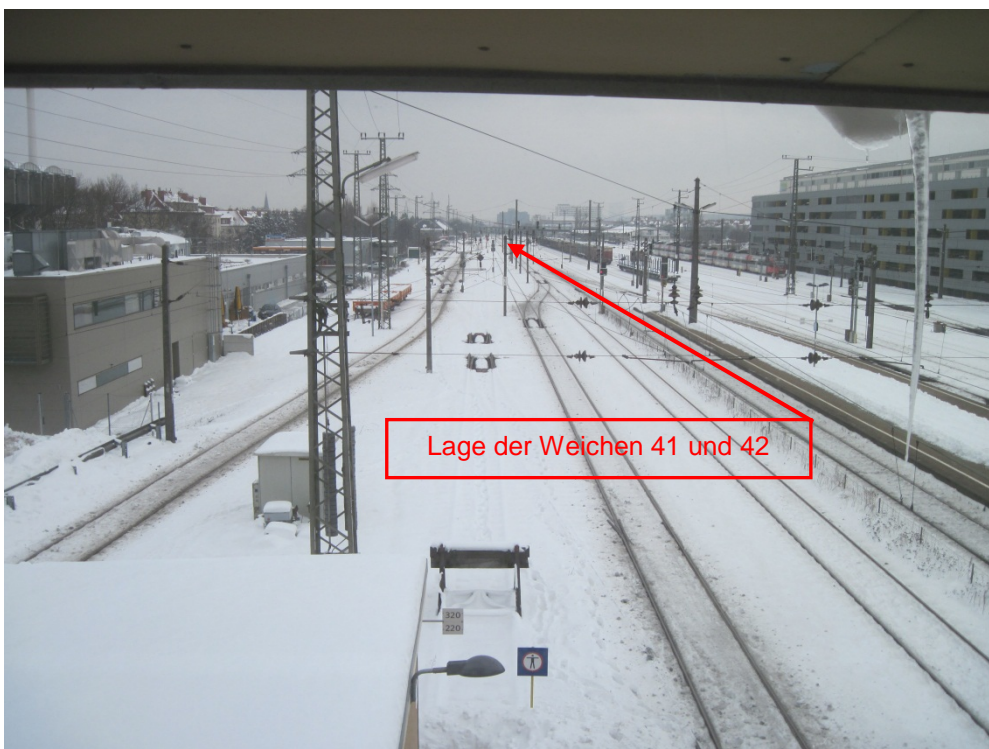
Abbildung 13: Sicht auf Weichen 41 und 42 (Quelle IM)

Nach erfolgter Weiterfahrt wurden die im Ausfahrweg des Z 20587 befindlichen Weiche 41 und 42 vollständig freigefahren, die Sicherungsanlage zeigte jedoch keine Ordnungsstellung (Rotausleuchtung).

Bf Wien Hütteldorf musste von einer Störung der Gleisfreimeldeanlage ausgehen. Für die weitere Betriebsabwicklung wäre das für diesen Zweck in der ÖBB DV V 3 vorgesehene Betriebsverfahren (fernmündliches Rückmelden, Anbieten, Annehmen) anzuwenden.

Die Einfahrt des Z 20586 von GI 1 Vo erfolgte mit Ersatzsignal und Einstellung einer Zughilfsstraße. Auf Grund der gegebenen Sichtverhältnisse wurde das Freisein der Weichen 41 und 42 durch den Fahrdienstleiter Bf Wien Hütteldorf geprüft.

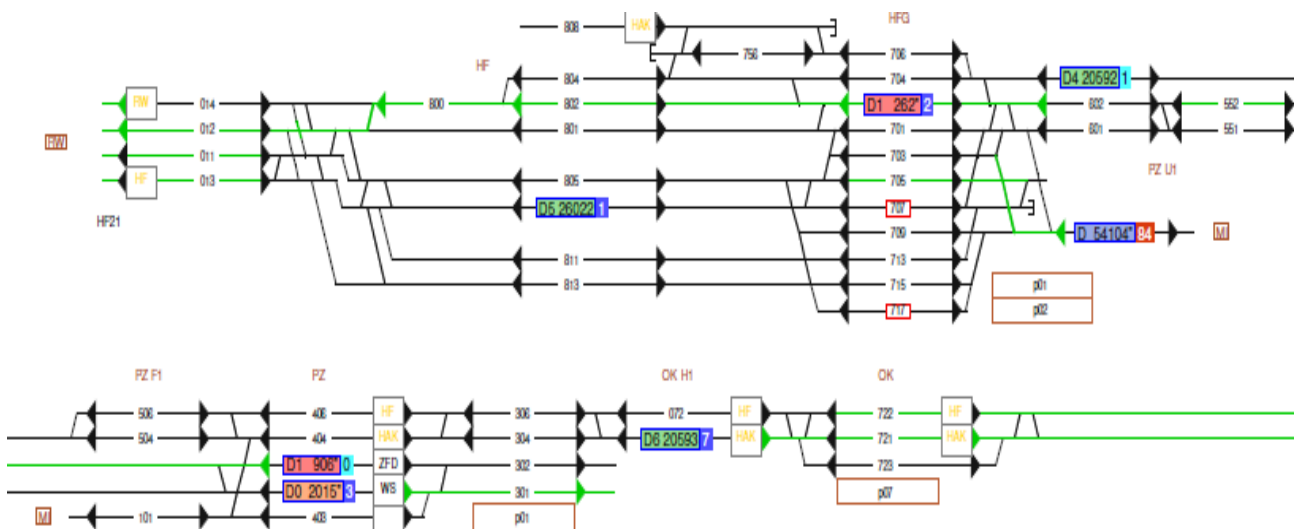
Uhrzeit 08:42:58

Z 20592 und Z 20595 befinden sich gleichzeitig auf dem Gleisabschnitt 604 (Gleis 1 Vo), Zugnummer des Z 20595 wird durch die Zugnummer des Z 20592 überlappt
 Anmerkung SUB: Bf Wien Penzing befindet sich auf der rechten Seite der Skizze!

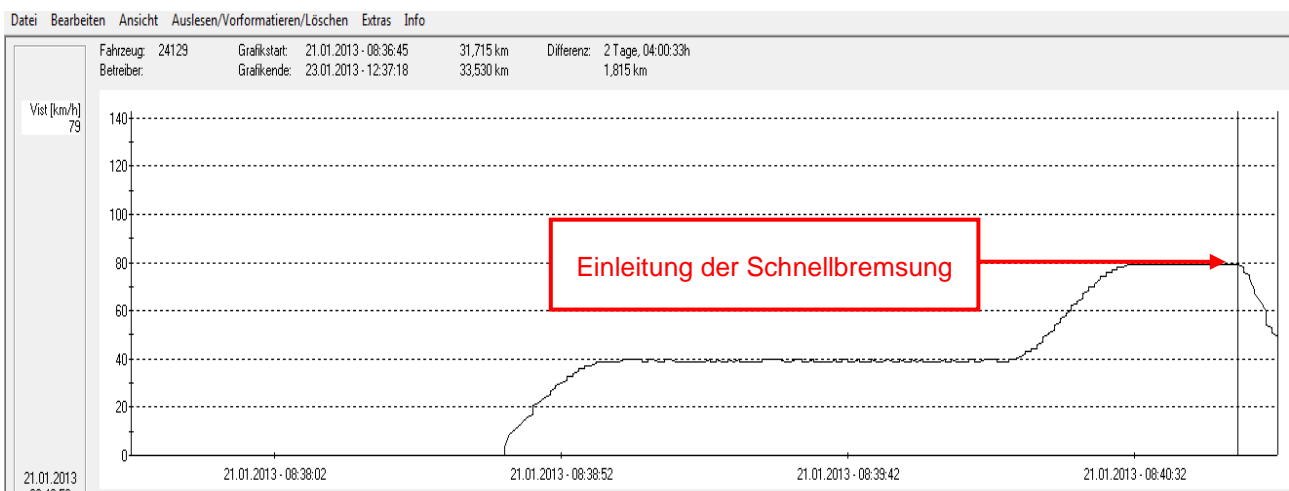
Abbildung 18: Auszug Registriereinrichtung Z 20595 (Quelle Traktionsleister)

- Auswertung: Eine Schnellbremsung wurde bei einer Geschwindigkeit von 79 km/h registriert. Die vermutliche Kollisionsgeschwindigkeit betrug 49 km/h.

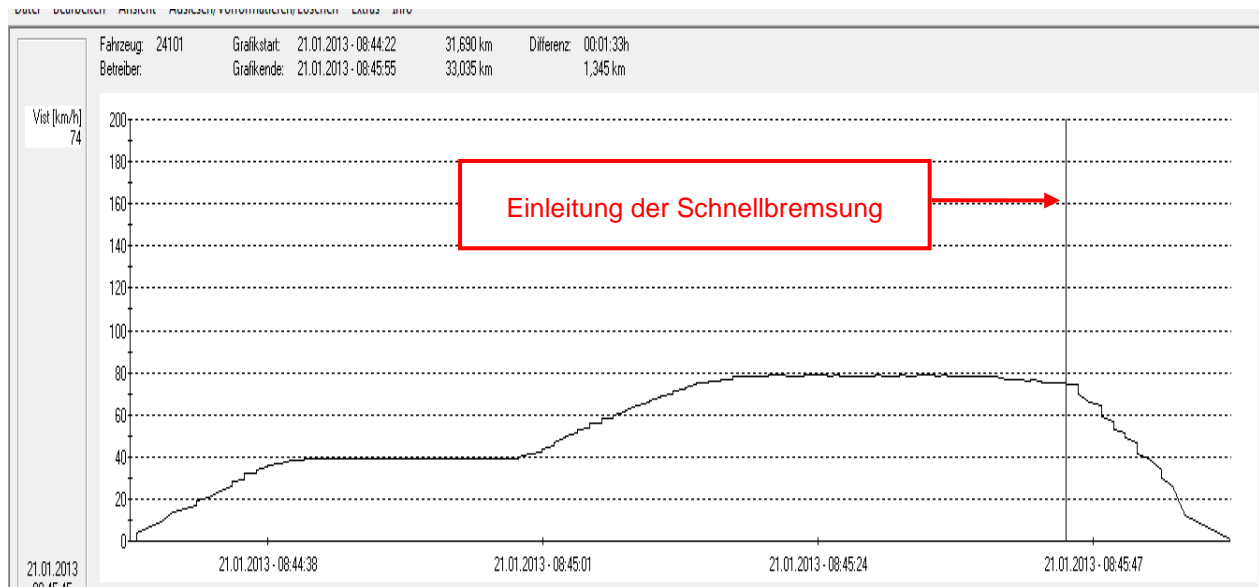
Abbildung 19: Auszug Registriereinrichtung Z 20592 (Quelle Traktionsleister)

- Auswertung: Eine Schnellbremsung wurde bei einer Geschwindigkeit von 74 km/h registriert. Die vermutliche Kollisionsgeschwindigkeit betrug 26 km/h.
