Untersuchungsbericht

Sicherheitsuntersuchungsstelle des Bundes
GZ: BMVIT-85.247/0003-IV/SUB/LF/2017

Unfall
mit dem Segelflugzeug der Type LS 7,
am 18.05.2017,
um ca. 15:35 Uhr UTC,
im Raum Falkenburg,
A-8952, ÖSTERREICH
Steiermark

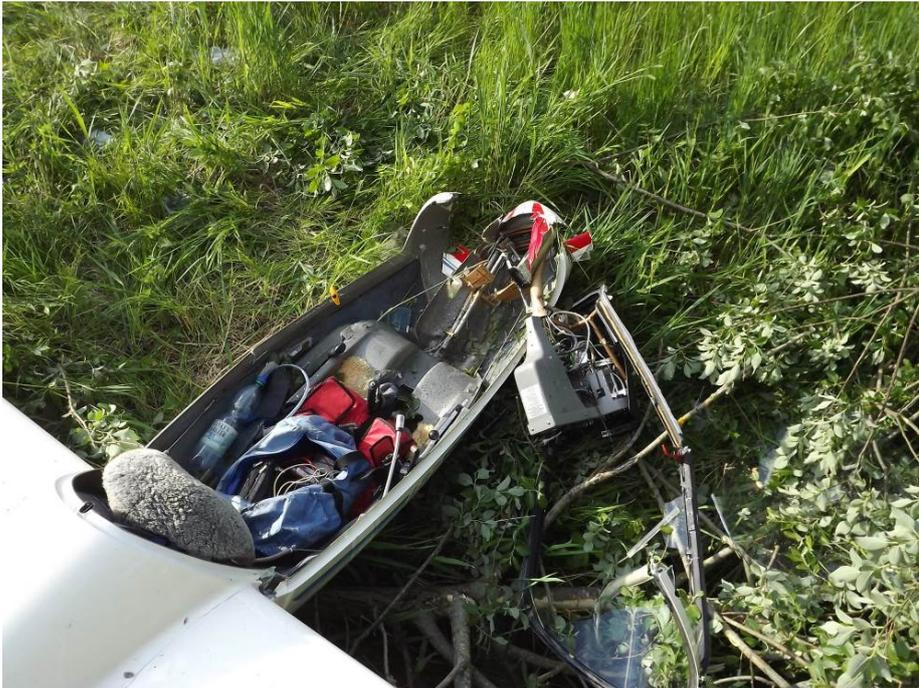
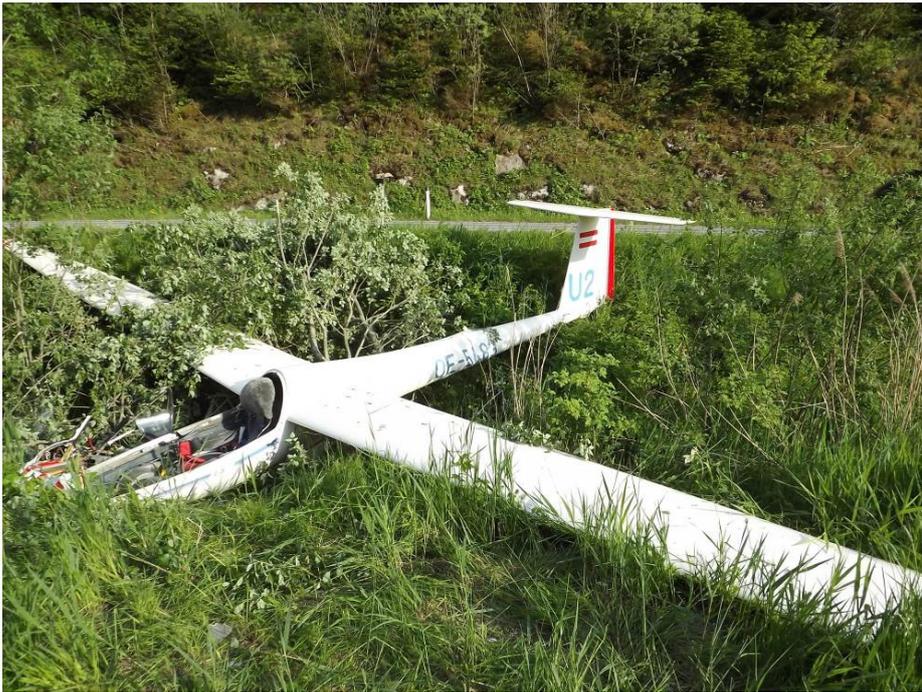
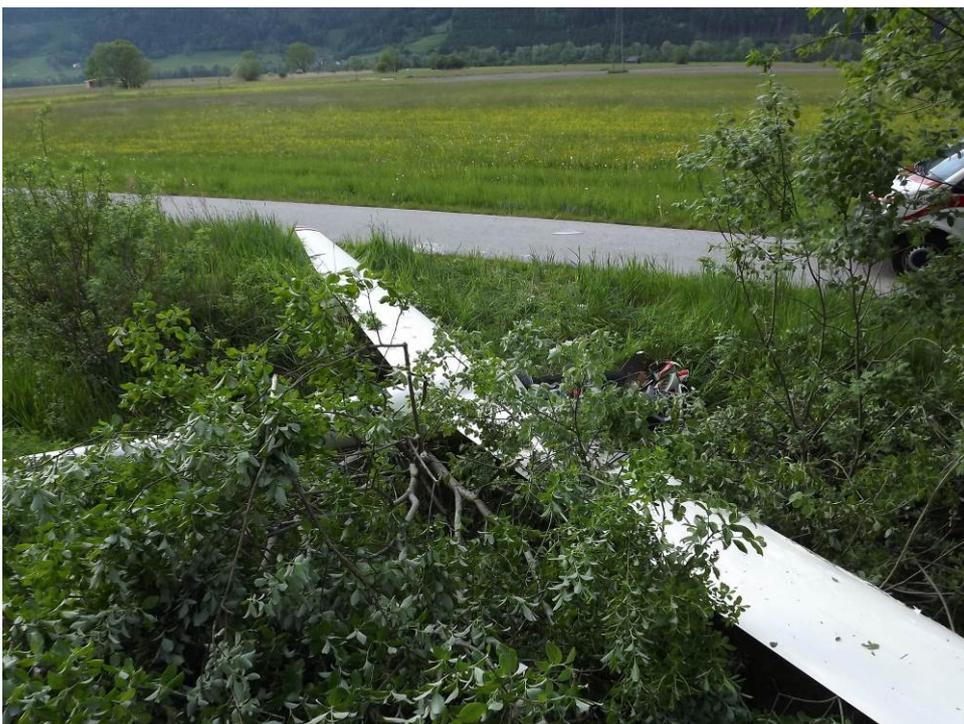
Das Wrack befand sich vollständig an der Unfallstelle.

Der Rumpfvorderteil war durch den Aufprall im Bereich des Instrumentenpilzes gänzlich zerstört. Die Rumpfröhre war durch den Aufprall verformt.

Die Tragflächen wurden beim Aufprall nicht vom Flugzeugverband getrennt und waren in der Endlage nach wie vor am Holm miteinander verbunden.

Die Ruder waren voll funktionsfähig.
