ENTGLEISUNG ZUG 66505

Untersuchungsbericht

Expertise [5]: Ursachenbestimmung für die Beschädigung des Vollrades, erstellt vom Radscheibenhersteller, am 10. Oktober 2011

BONATRANS BONATRANS GROUP a.s., Metallurgische Prüfstelle		Revoluční 1234, 735 94 Bohumín, Tel./Fax:597 082 266, E-Mail:zjendrejck@bonatrans.cz		Protokoll Nr. 77/2011/Mz		Seite 1/31
Kunde:	ORJ - BONATRANS	Vertragsnummer: (Bestellung, Verzeichnis)	POV 11/155/TK	Annahmedatum der Probe:	12.9.2011.	
Prüfgegenstand:	Auftrag: 45.5001/11	Stahlklasse: R7T	Umformverfahren: 212.25	Abmessungen: Ø 920 mm		Erzeugnis: Kompaktes Rad
	Ursachenbestimmung für die Beschädigung des Vollrads - Kennzeichnung ZB 04 01 38249/103 R7T an der Innenseite der Scheibe im Übergangsbereich Kranz – Scheibe.

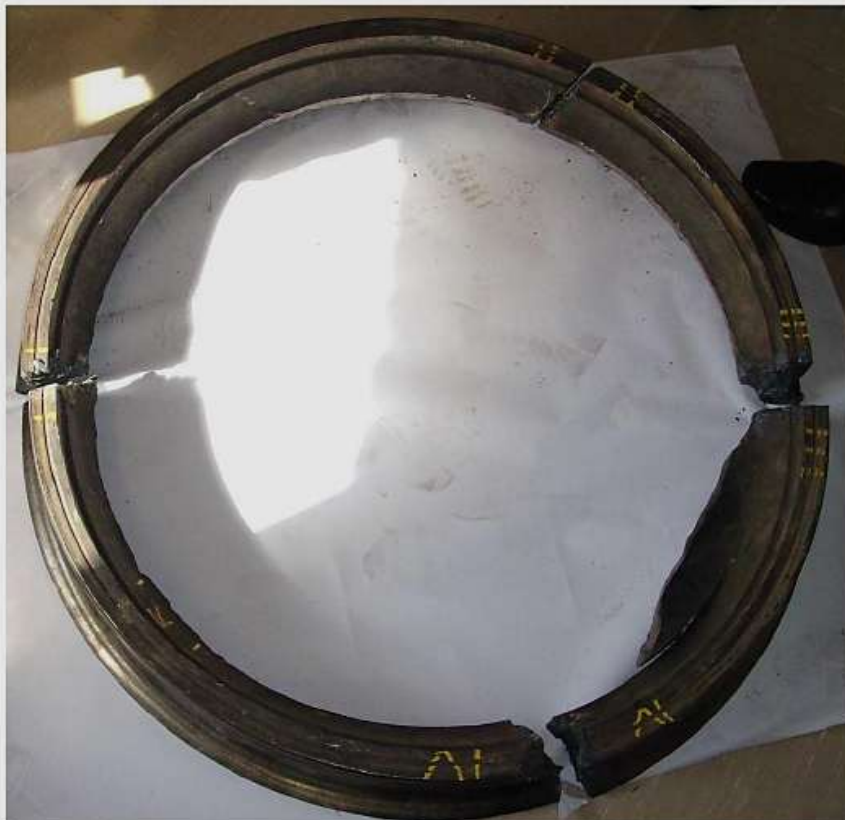
Im Juni 2011 kam es im Betrieb der österreichischen Bahnen ÖBB zum Entgleisen des 4-Achsen-Kesselfahrzeugs vom Typ Uacns. Das Entgleisen wurde durch den Bruch des Rads der 3. Achse des Wagens verursacht, wo es aufgrund der Abtrennung des Kranzes vom Restquerschnitt am Umfang des Rads zur Beschädigung der Kompaktheit kam. Siehe Abb. 1, 2 und 3. Zum Entstehen von Umfangsrissen an der Innenseite des der Radscheibe im Übergangsbereich (Radius) Kranz – Scheibe ist es auch an den weiteren Rädern dieses Wagens gekommen.

Abb.1
Beschädigung des Vollrads infolge der Umfangsabtrennung des Kranzes vom Restquerschnitt des Rads.

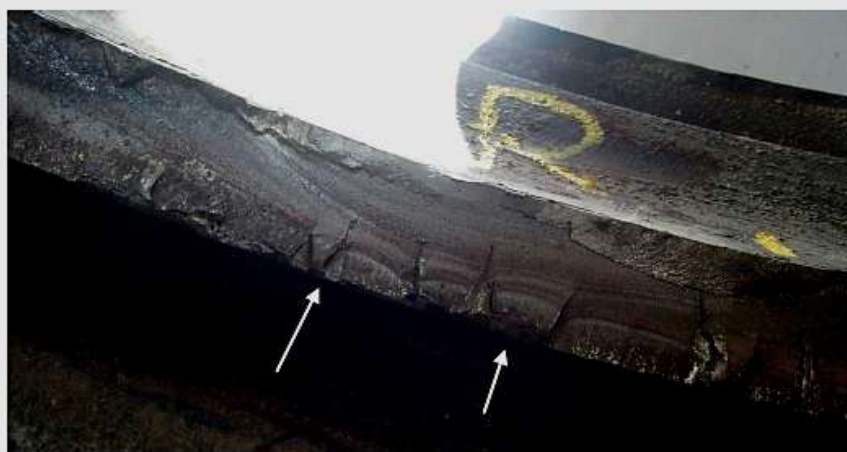
Abb.2
Teil eines Bruchs – die vorausgesetzte Initiierungsstelle ist mit Pfeilen gekennzeichnet.

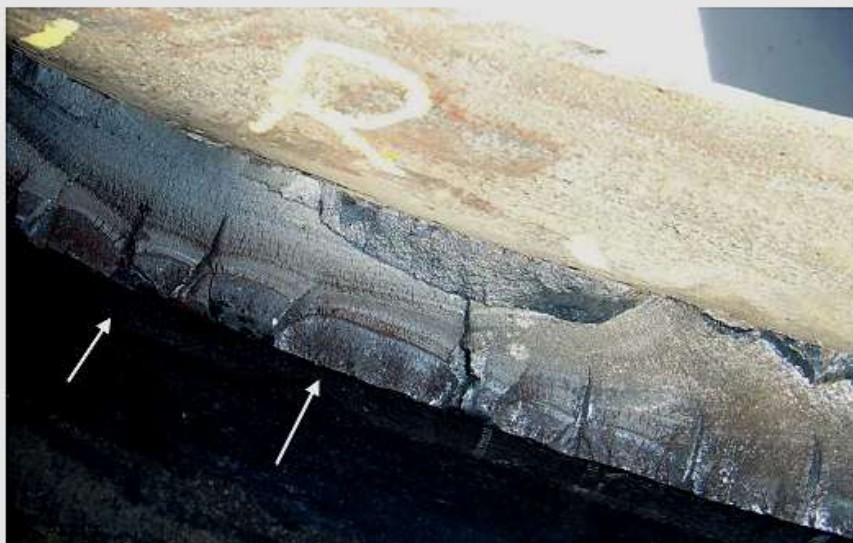
Abb.3
Detail zu Abb.2.

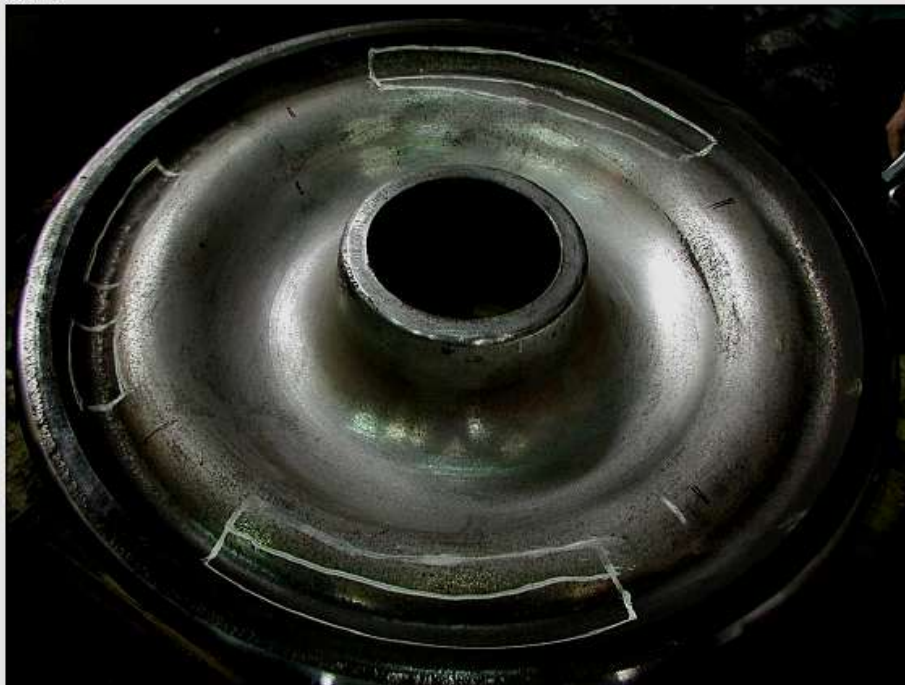
Abb.4

Am Prüfrad - Ordnungsnummer 103, Schmelze Nr. 38249 wurden an der Innenseite der Scheibe Indikationen von Rissen detektiert, die fast am gesamten Umfang desselben auftreten. Die Stelle für das Auftreten der Indikation ist der Übergang zwischen Radscheibe und -kranz. Die Stellen, an denen die indizierten Risse auftreten, sind auf Abb. 4 mit Farbe hervorgehoben.

Die Stellen des Auftretens von Umfangsrissen am Rad Kennzeichnung ZB 04 01 38249/103 R7T an der Innenseite des Scheibe im Übergangsbereich Scheibe – Kranz, indiziert bei der Magnetprüfung, sind farblich hervorgehoben.

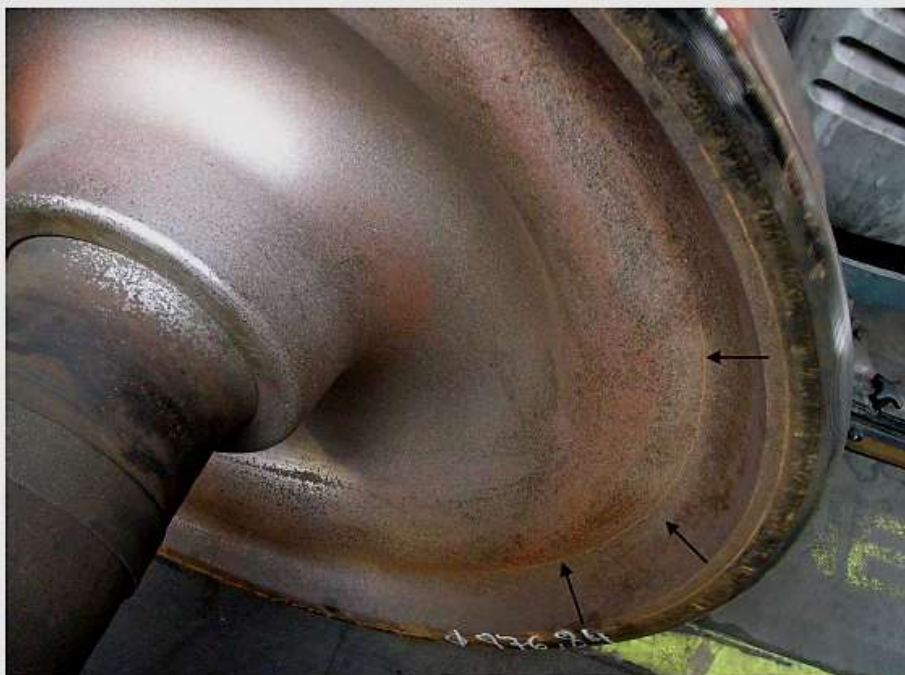
Abb.5

Aussehen und Anordnung der Umfangsrisse.

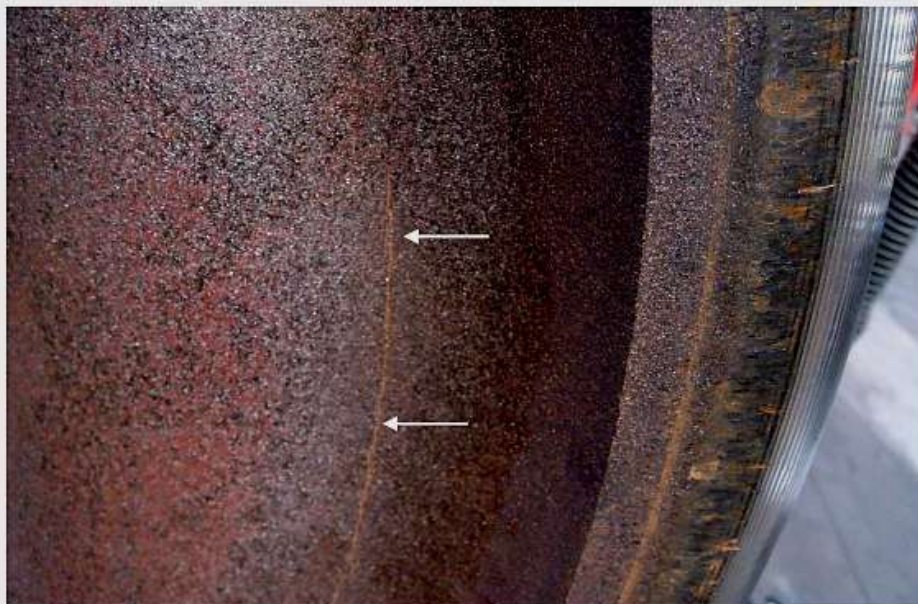
Abb.6
Detail zu
Abb.5.

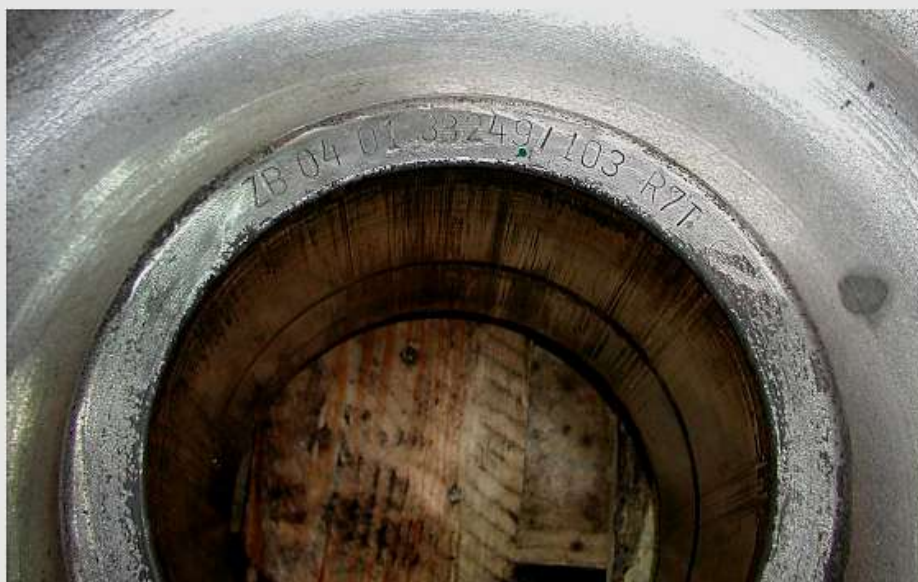
Abb.7
Identifikationszeichen - Rad mit Umfangsrissen – geprüft in BTS.

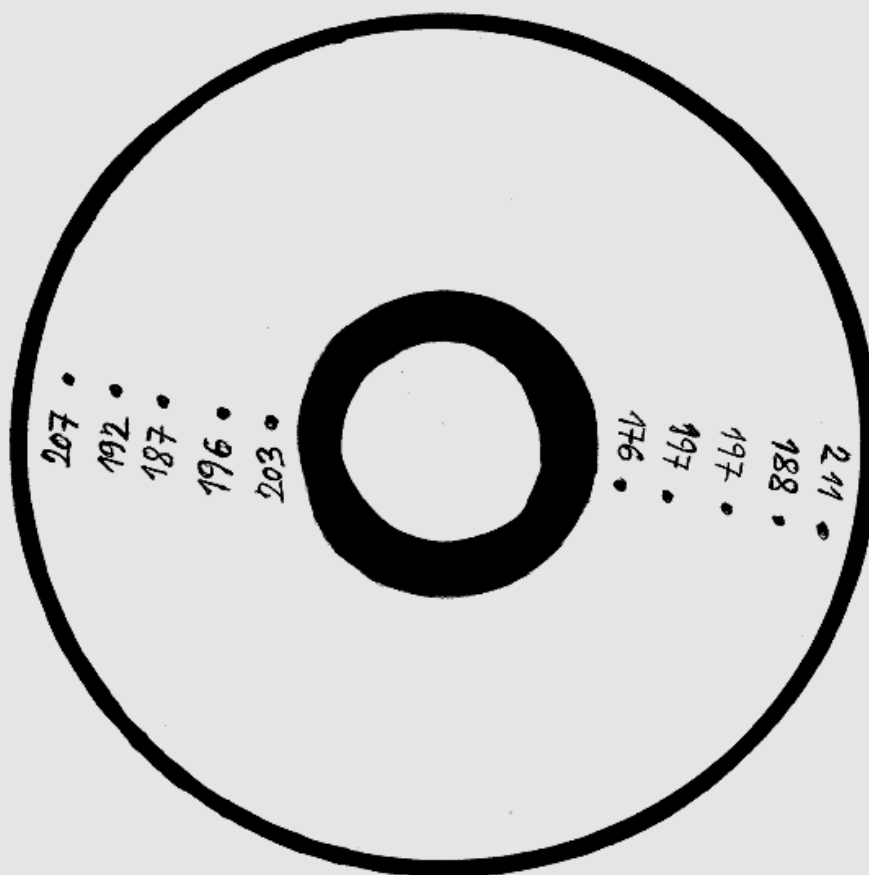
Die Brinell-Härte an der Oberfläche der Radscheibe wurde mit dem transportablen dynamischen Härtemessgerät DynaMIC DI, Hersteller Krautkrämer GmbH, Satz G, gemessen. Die Anordnung der Eindrücke inkl. gemessenen Härtemesswerte sind auf Abb.8 dokumentiert. Die Messwerte der Härte stimmen nach der Umrechnung auf Festigkeit gut mit dem wirklich erzielten Festigkeitswert in der Radscheibe überein, und zwar sowohl bei der Qualitätsabnahme als auch am Prüfrad. Durchschnittshärte der Scheibe (10 Eindrücke) = 196 HB = 682 MPa.

Härte an der Scheibenoberfläche. Anordnung der einzelnen Eindrücke, Härtemesswerte.

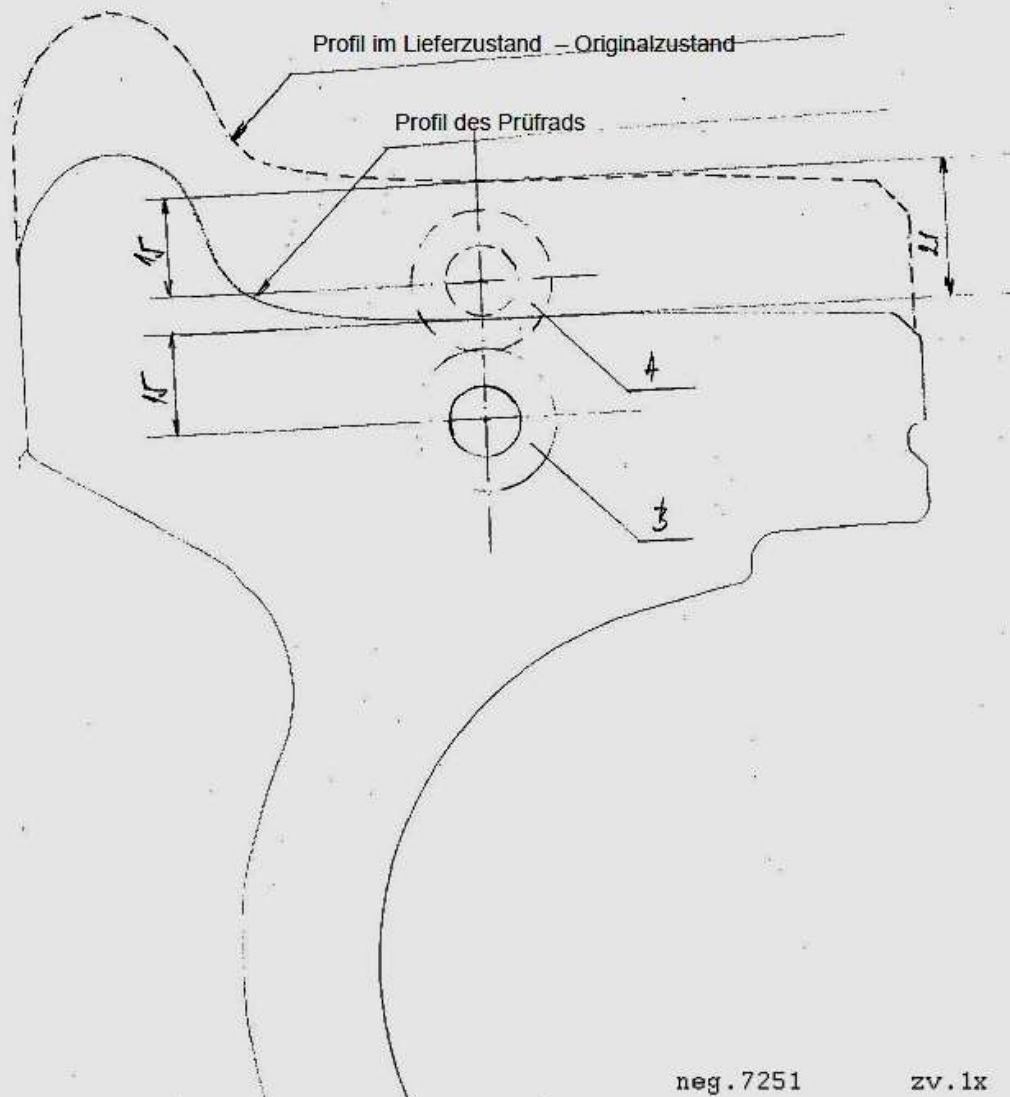
Abb.9

Das Prüfrad weist die Abnutzung der Fahrfläche infolge des Abfahrens und der Reprofilierung um ca. 21 mm auf. Siehe Abb. 9.

Vergleich des Profils des reklamierten Rads mit dem Zeichnungsprofil – im Lieferzustand.

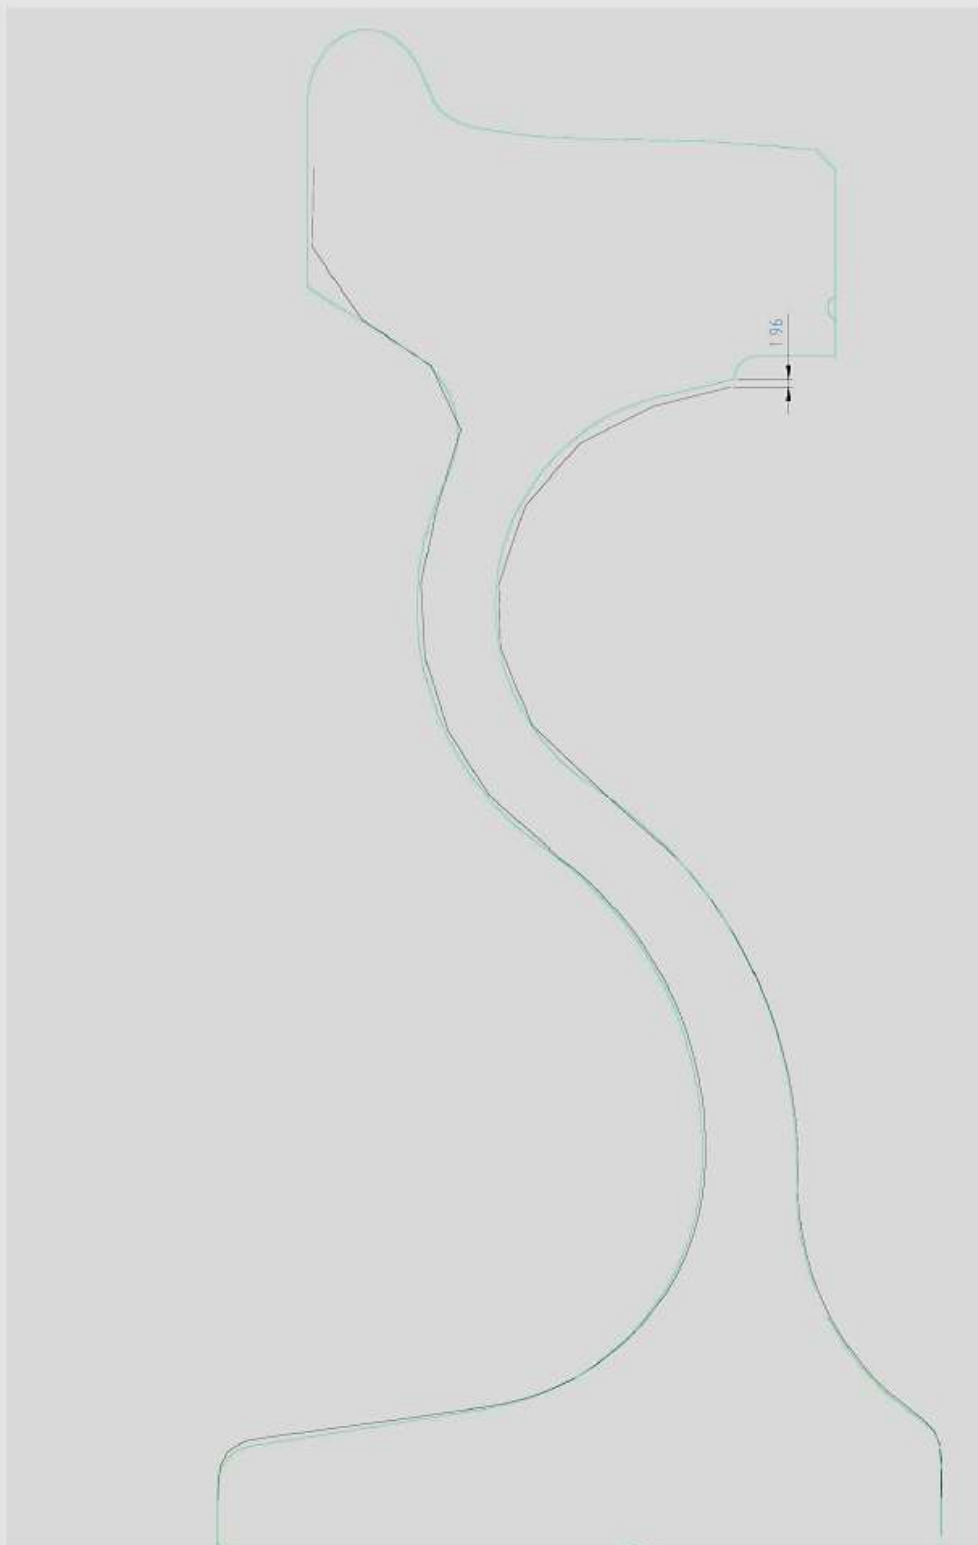
Abb.10 dokumentiert den Vergleich der Form des Prüfrads mit der Zeichnung mittels 3D-Gerät. Wie aus den Abbildungen ersichtlich ist, kam es am Prüfrad zur Veränderung der Spurweite. Der Radkranz weist der Nabe gegenüber eine Verschiebung um 1,96 mm auf. Diese Spurweitenveränderung weist auf Umverteilung der Restspannungen im Kranz und im Übergang zur Scheibe infolge der hohen thermischen Belastung des Rads hin, und zwar mit aller größter Wahrscheinlichkeit durch den Einfluss der Dauerbremsung.

Abb.10
Formvergleich des Prüfrads mit der Zeichnung mittels 3D-Gerät.

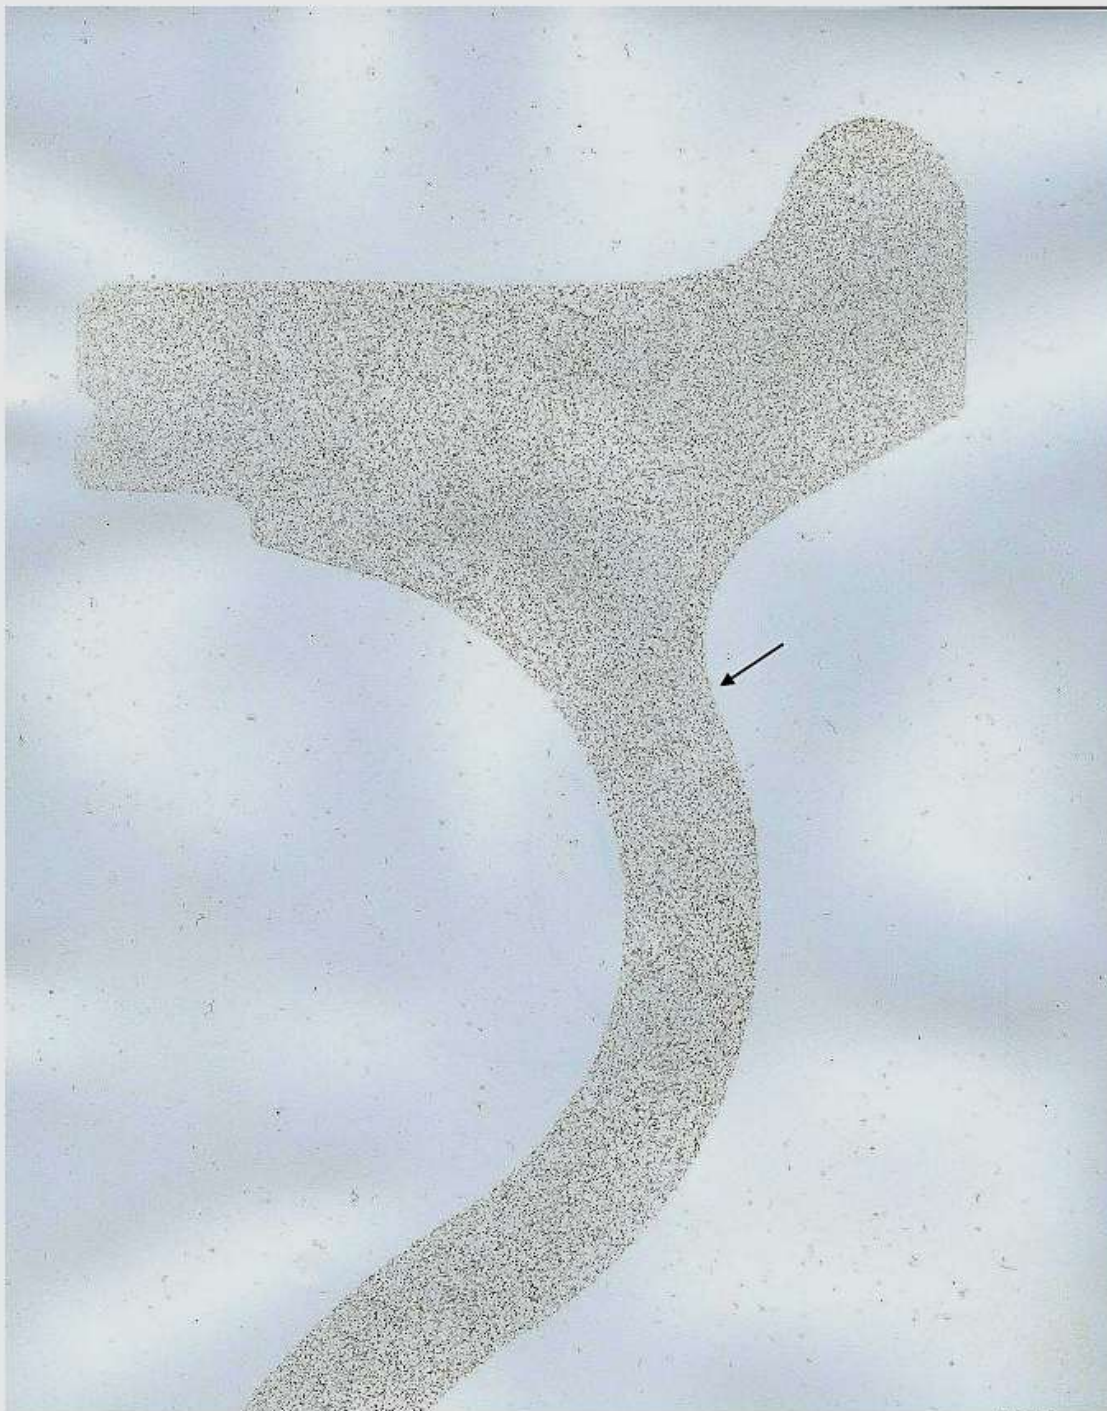
Die Baumann-Abdrücke (laut UIC 812-3, 5. Ausgabe, Art. 5.2.3.2, 7.7.3.5 und 7.8.6) an den Makroprüfplättchen Nr. 3 und 4 weisen eine gleichmäßige Umverteilung der Sulfide auf der gesamten Prüffläche auf. Die Umverteilung der Sulfide überschreitet nicht die im Nachtrag der Anweisung UIC 812-3, 5. Ausgabe, angeführten Grenzzustände. An der Stelle des Vorkommens der untersuchten Fehler an der Innenseite der Scheibe im Übergangsbereich Scheibe – Kranz und in deren Umgebung sind an den Baumann-Abdrücken keine Abnormalitäten ersichtlich, die auf einen Stahlwerk-/Materialursprung des Fehlers hinweisen. Siehe Abb. 13 und 15.

Abb. 13
Baumann-Abdruck – Schnitt 3.

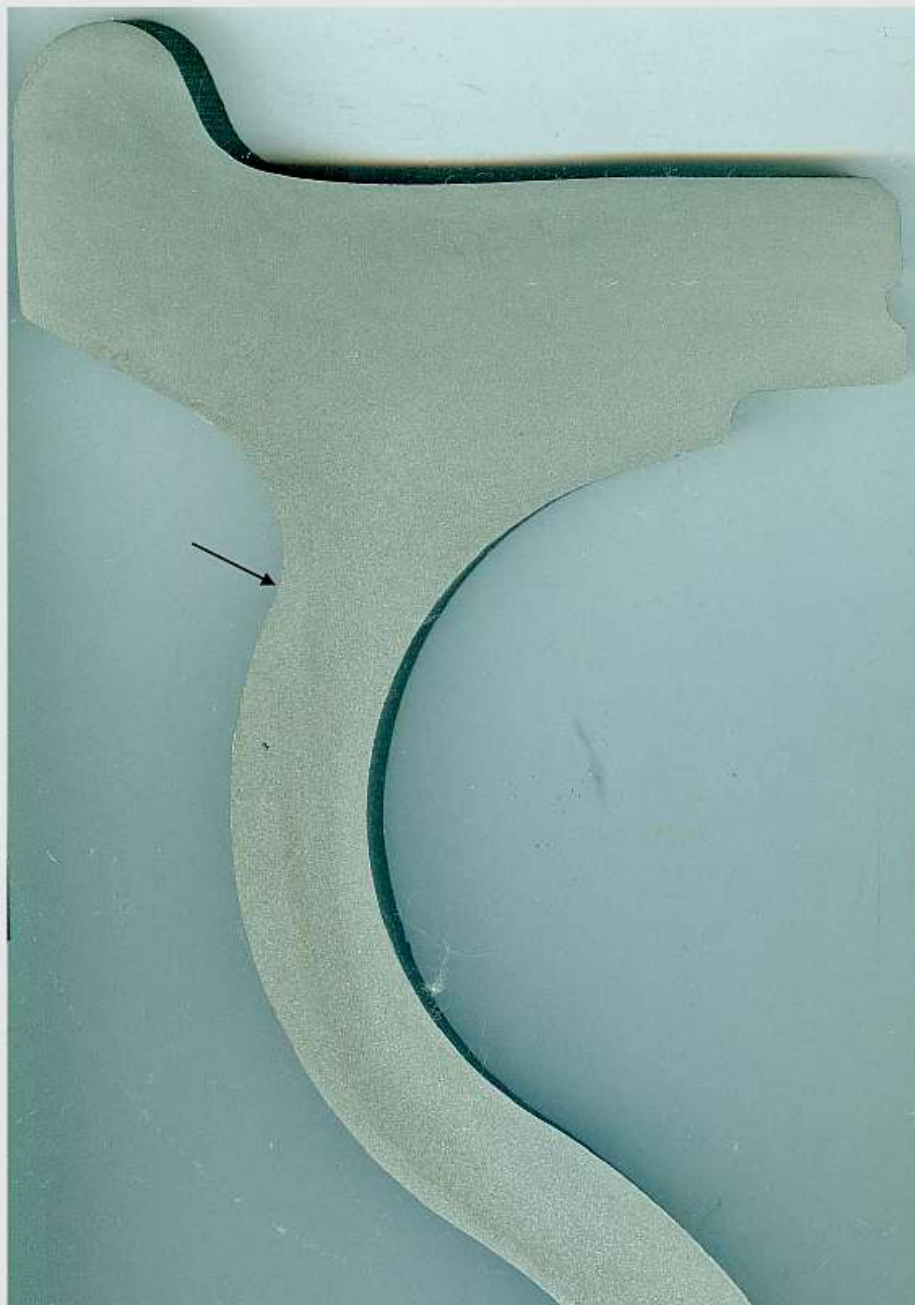
Abbildungen 14 und 16 dokumentieren die Makrostruktur eines stochastischen Quer-(Radial)Schnitts über den Riss (Schnitt mit Nr. 3 gekennzeichnet) und außerhalb des Risses (Schnitt mit Nr. 4 gekennzeichnet). Die Makrostruktur beider Schnitte ist auf der gesamten Prüffläche homogen, feinkörnig. An der Stelle des Risses an der Innenseite der Scheibe im Übergangsbereich Scheibe – Kranz (Schnitt 3) und deren Umgebung sind keine Abnormalitäten ersichtlich, die auf deren Stahlwerk-/Materialursprung des Fehlers hinweisen. Am Schnitt Nr. 4 außerhalb des Risses wurde in der gleichen Lokalität ebenfalls kein Auftreten von Abnormalitäten festgestellt.

Abb.14
Makrostruktur – Makroätzung 10% HNO₃ – fez.3.

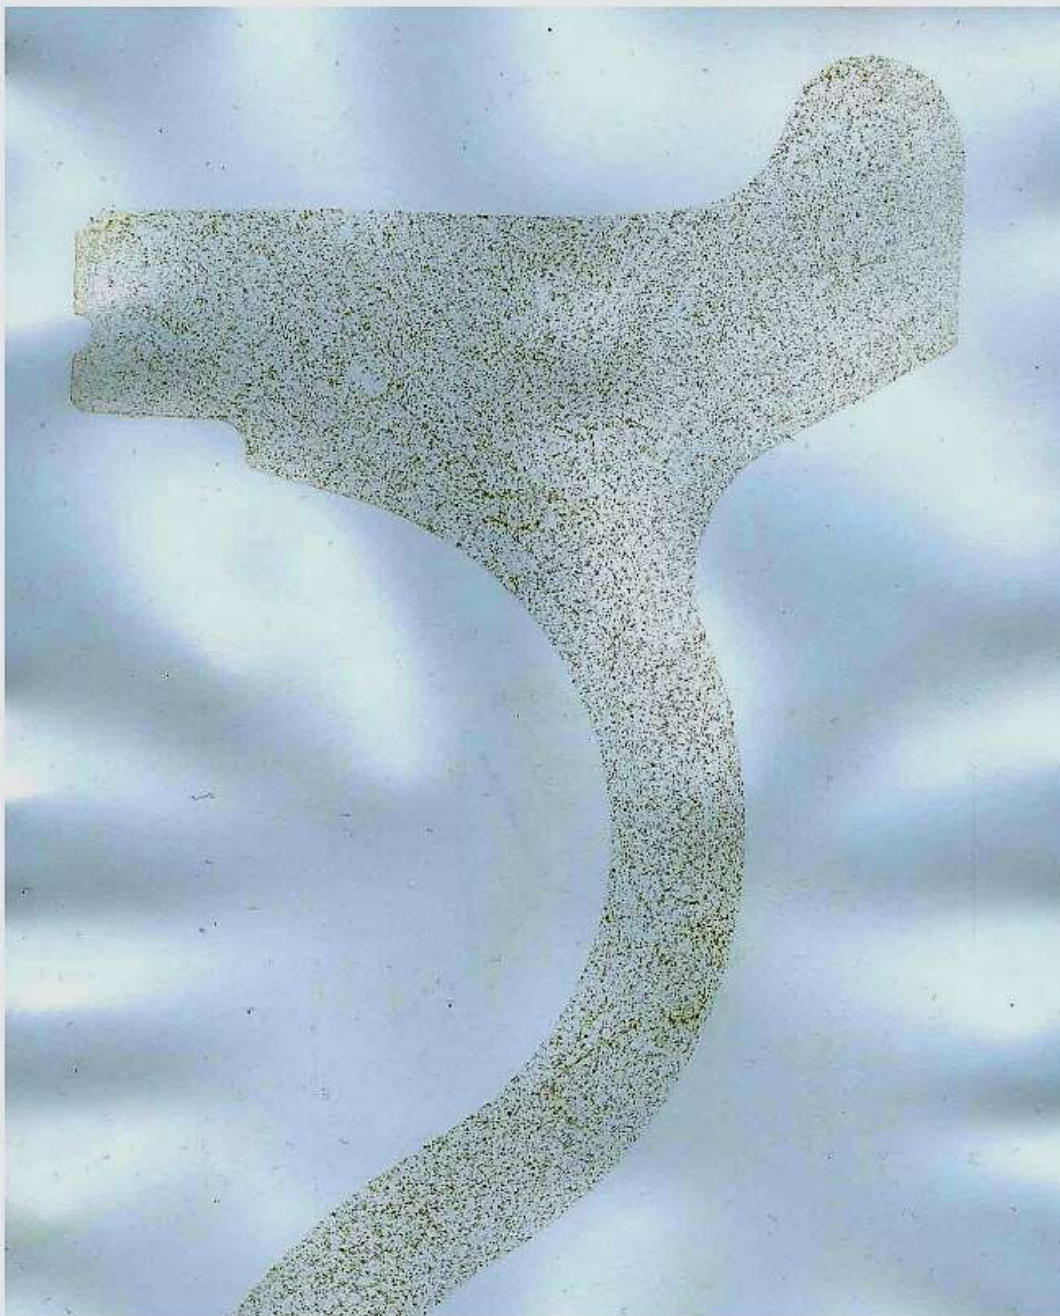
Abb.15
Baumann-Abdruck – Schnitt 4.

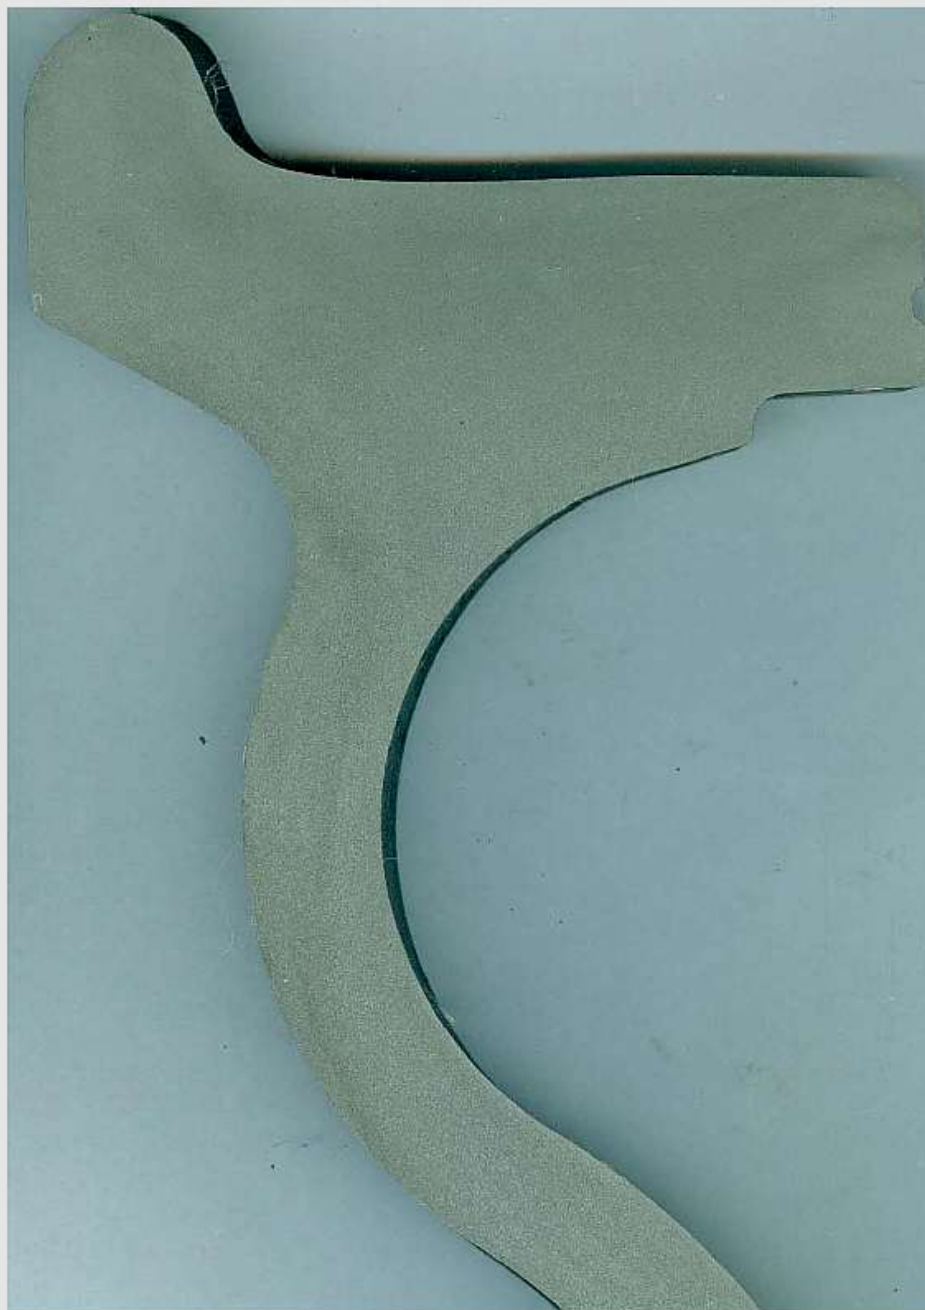
Abb.16
Makrostruktur – Makroätzung 10% HNO₃ – Schnitt 4.

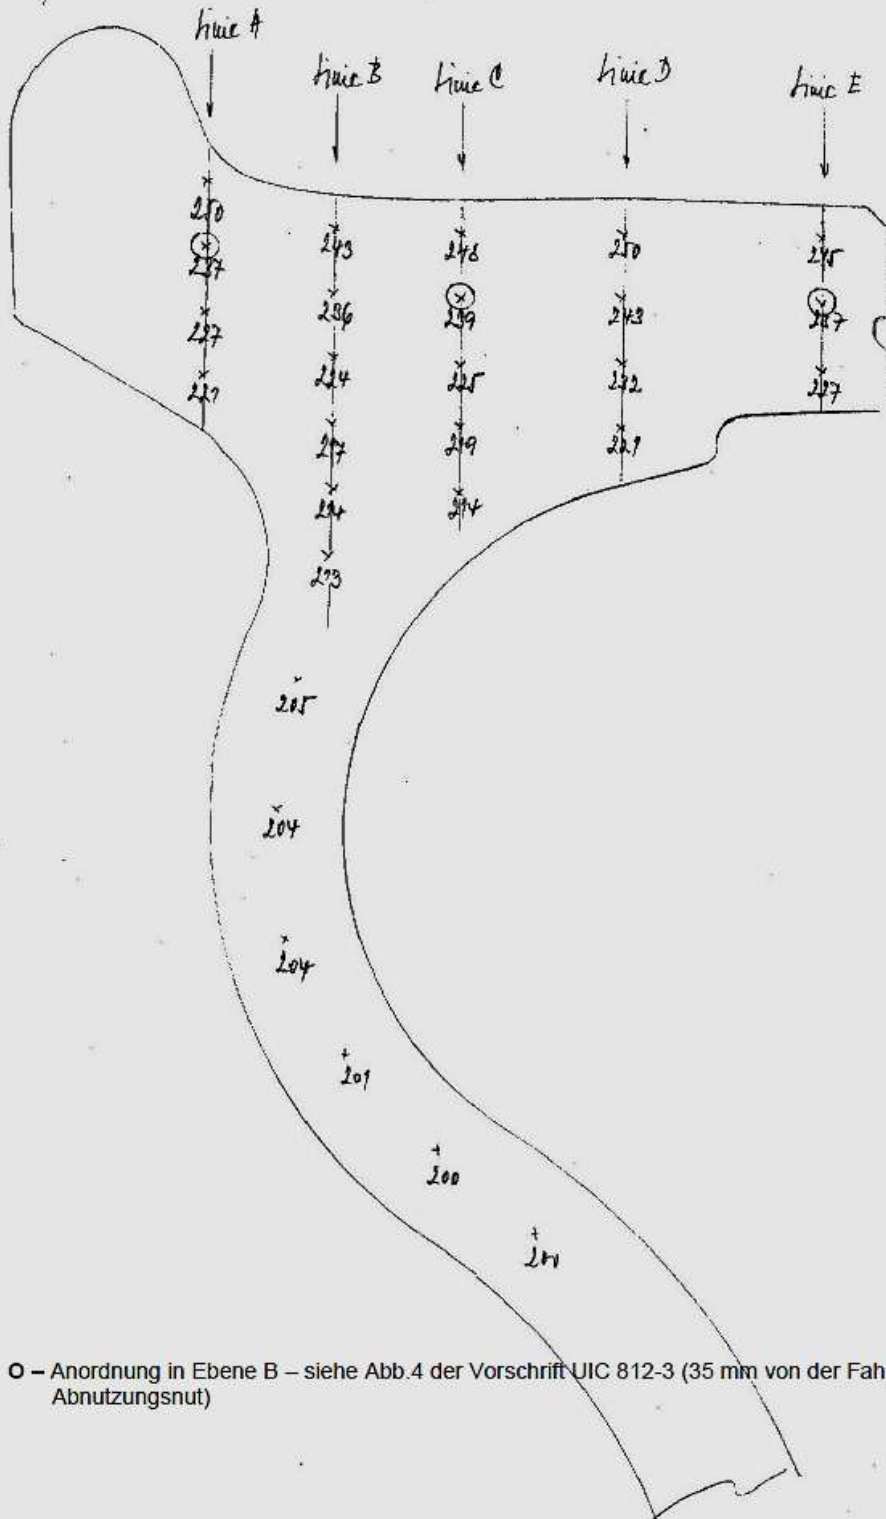
Die Brinell-Härte laut ČSN EN ISO 6506-1 wurde am Brinell-Härtemessgerät BRFest29-A mit einer Kugel vom Durchmesser 5 mm bei einer Belastung von 750 kg gemessen. Die Anordnung der einzelnen Eindrücke inkl. Messwerte der HB-Härte befinden sich auf Abb. 17. Die graphische Darstellung des Härteverlaufs im Querschnitt vom Kranz in Richtung von der Fahrfläche befindet sich auf Abb. 18. Aus der oben genannten Abbildung ist ersichtlich, dass der Härtegradient der gegebenen Technologie der Wärmebehandlung „Härten“ – entspricht, d. h. der beschleunigten Abkühlung der Fahrfläche mittels Abbrausen mit Wasser und anschließendem Anlassen.

Abb.17
Brinell-Härte am Umfang des Kranzes und Teils der Scheibe – Schnitt 4.

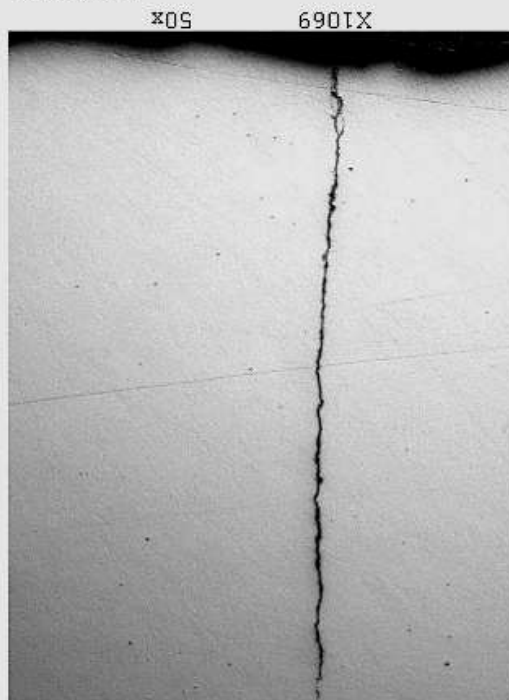
Die Abbildungen 19 bis 20 dokumentieren das Aussehen der Umfangsrisse, die sich an der Innenseite der Scheibe im Übergangsbereich der Scheibe in den Kranz an einem stochastischen Quer-(Radial-)Schnitt befinden. Der Riss kommt von der Oberfläche der Scheibe und reicht bis in eine Tiefe von 2,23 mm und ist senkrecht zur Scheibenoberfläche ausgerichtet. Abb.21 bis 23 dokumentieren die Mikrostruktur in der Rissumgebung. Der Riss ist nicht entkohlt, womit die Anwesenheit einer Faltung von der Radherstellung in diesem Bereich ausgeschlossen ist. An der Stelle und in der Umgebung des Risses wurde kein erhöhtes Vorkommen von Verunreinigungen - (nichtmetallischer) Einschlüsse und weiterer Abnormalitäten eines Materialursprungs festgestellt. Der Riss verläuft über die Fasern (Ferrit- und Perlitzeilen).

Abb. 19
Ansicht der Umfangsrisses an der Innenseite der Scheibe
am Quer- (Radial-)Schnitt im Übergangsbereich Kranz – Scheibe.
Der Fehler reicht bis in eine Tiefe von 2,23 mm von der Oberfläche.
Nicht geätzt 50x

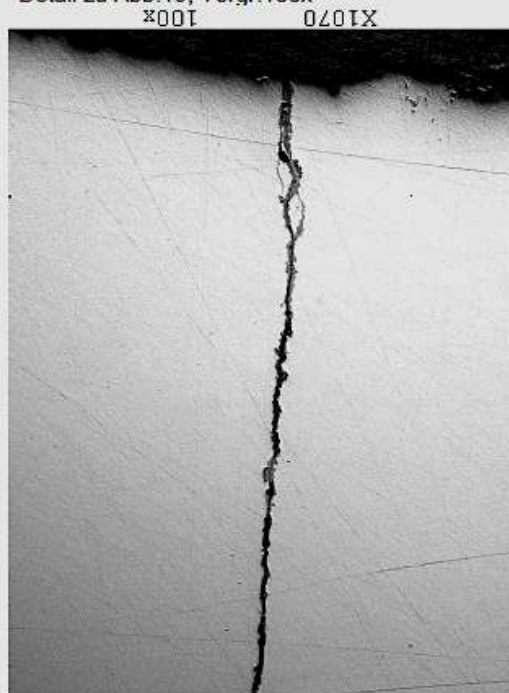
Abb. 20
Detail zu Abb. 19, Vergr. 100x

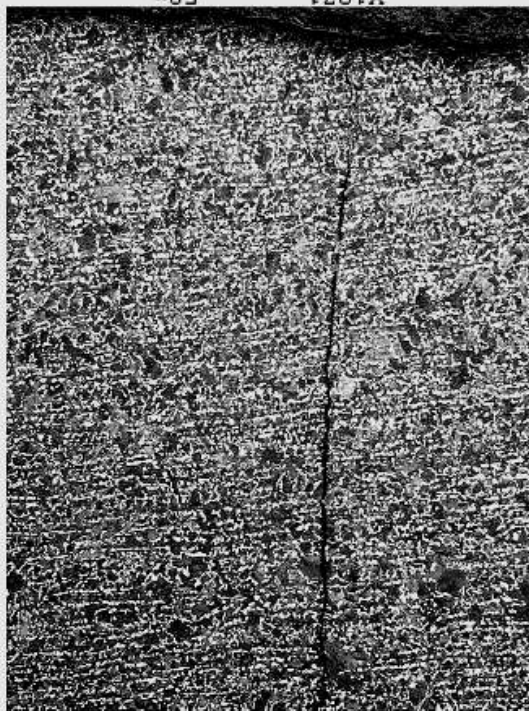
Abb.21

Mikrostruktur an der Stelle des Auftretens des Umfangsrisses an der Innenseite der Scheibe im Übergangsbereich Kranz – Scheibe am Quer- (Radial-) Schnitt
Lept.Nital, zv x100

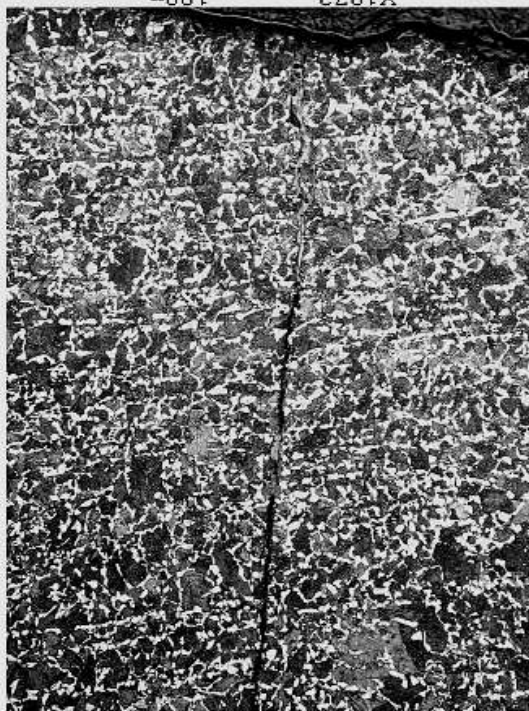
Abb.22

Detail zu Abb.21, Vergr. 100x.

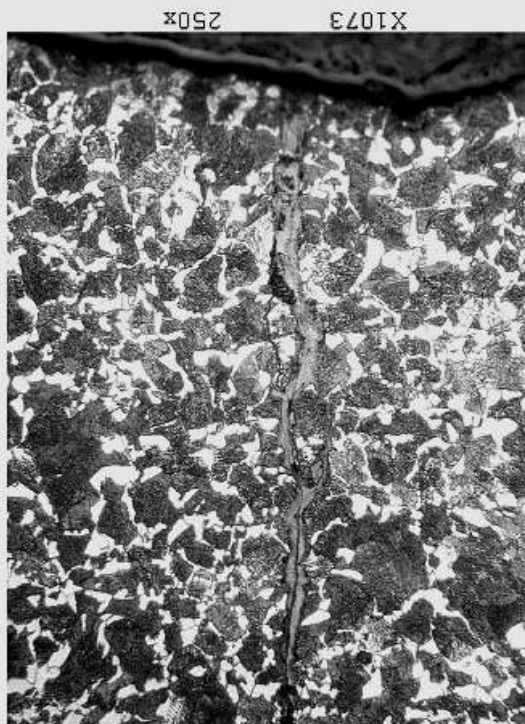
Abb.23
Detail zu Abb.21 und 22, Vergr.250x.

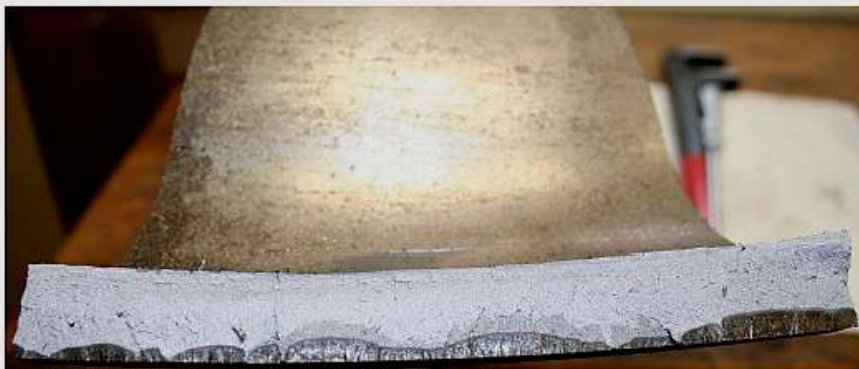
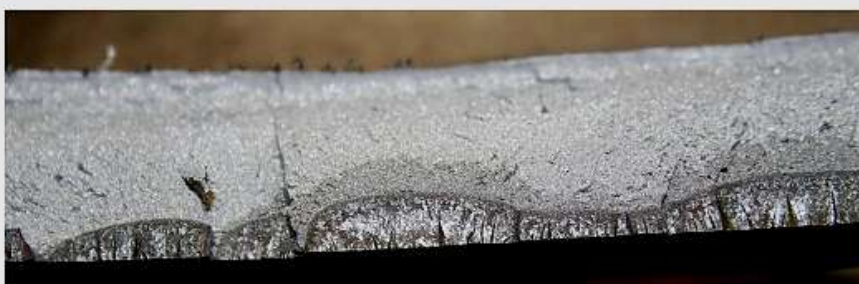
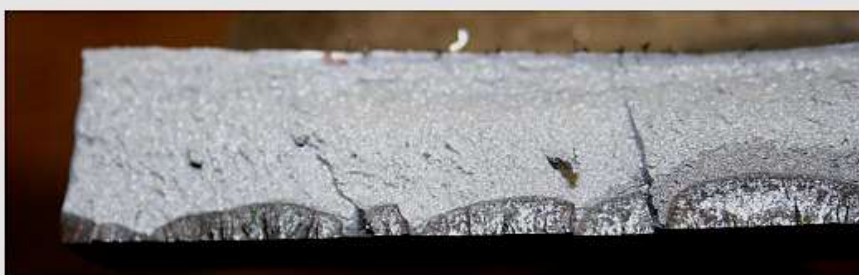
Abb.34

Die Abbildungen 34 und 35 dokumentieren das Aussehen der Bruchflächen nach dem Gewaltbruch des Umfangsrisse. Die Bruchstücke wurden an das Institut ÜFM Brunn zur Untersuchung geschickt.

Ansicht der Bruchfläche des Segments mit Umfangsriß im Übergangsbereich Kranz – Scheibe an der Innenseite der Radscheibe nach dem Gewaltbruch.

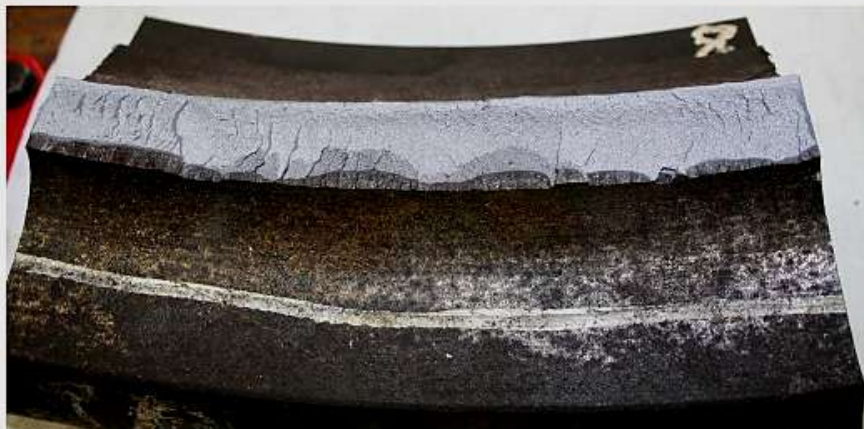
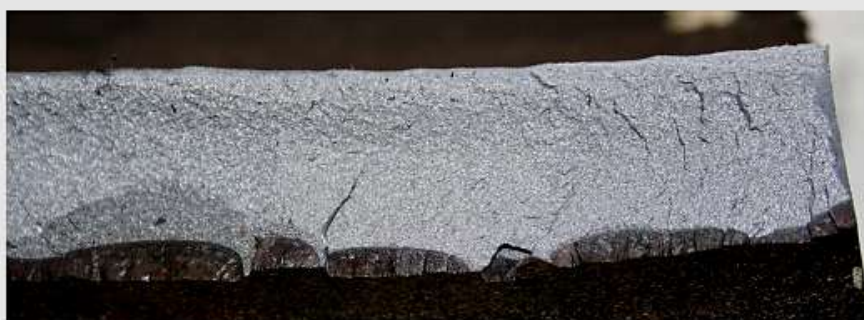
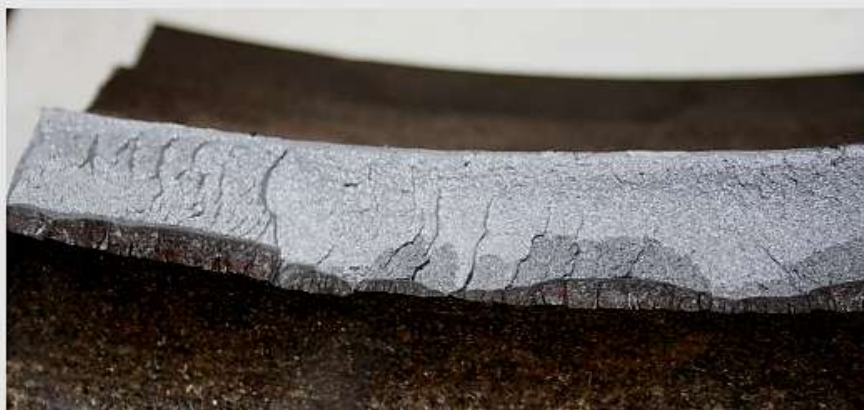
Abb.35

Ansicht der Bruchfläche des Segments mit Umfangsriß im Übergangsbereich Kranz – Scheibe an der Innenseite der Radscheibe nach dem Gewaltbruch.
