# **UNTERSUCHUNGSBERICHT**

## **Sicherheitsuntersuchungsstelle des Bundes**

**BMVIT-795.335-IV/BAV/UUB/SCH/2013**

- a) Kollision Z 167 mit Infrastruktureinrichtung  
und  
b) Entgleisung Z 20261 nach Kollision mit  
Fahrzeugteil  
im C  
am 21. Februar 2013**

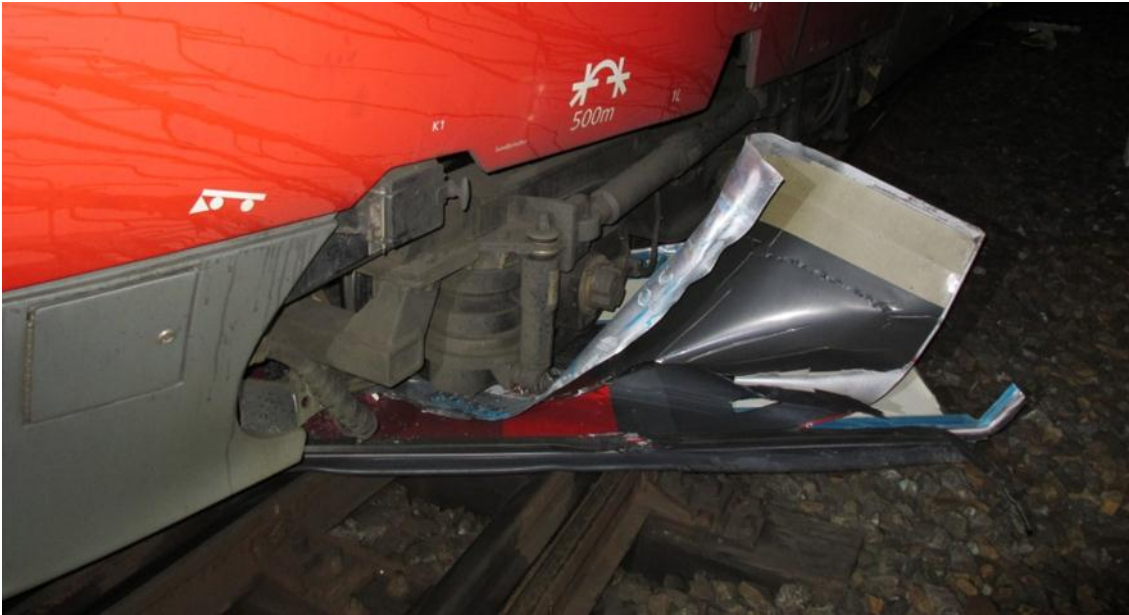
Abbildung 11 Entgleister Radsatz von Z 20261 (Quelle IM)

Um 20:42 Uhr kam es durch Z 20261 mit der auf Gleis 3 liegenden Tür zu einer Kollision und in weiterer Folge zu einer Entgleisung der Radsätze des vorlaufenden Drehgestells. Der Twg kam ca. im km 4,800 im Bereich der Doppelkreuzungsweiche 34 / 35 zum Stillstand.

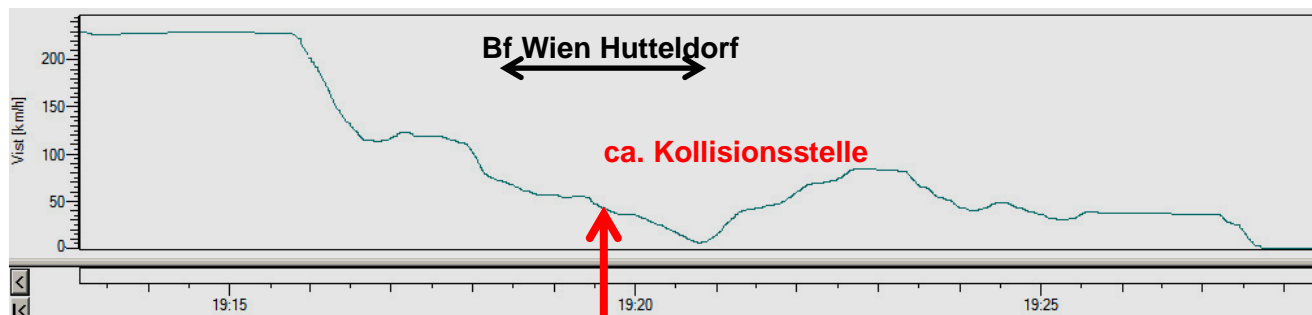
Abbildung 13 Zeitbezogene Auswertung der Registriereinrichtung Z 167 (Quelle DU)

„Die zulässige Geschwindigkeit  $v_{max} = 100 \text{ km/h}$  wurde eingehalten.

Die maximale Geschwindigkeit von Z 167 beträgt ca.  $230 \text{ km/h}$ , die Geschwindigkeit beim Verlust der Türe ca.  $50 \text{ km/h}$ . Die registrierte Uhrzeit entspricht ca. MEZ weniger eine Stunde.“

Anmerkung SUB: Im Bereich des Bf Wien Hütteldorf und der Vorfalstelle wurden keine Beeinflussungen und Handlungen aufgezeichnet. Die Zeitaufzeichnungen weichen ca. 1 Minute von der tatsächlichen Zeit ab.

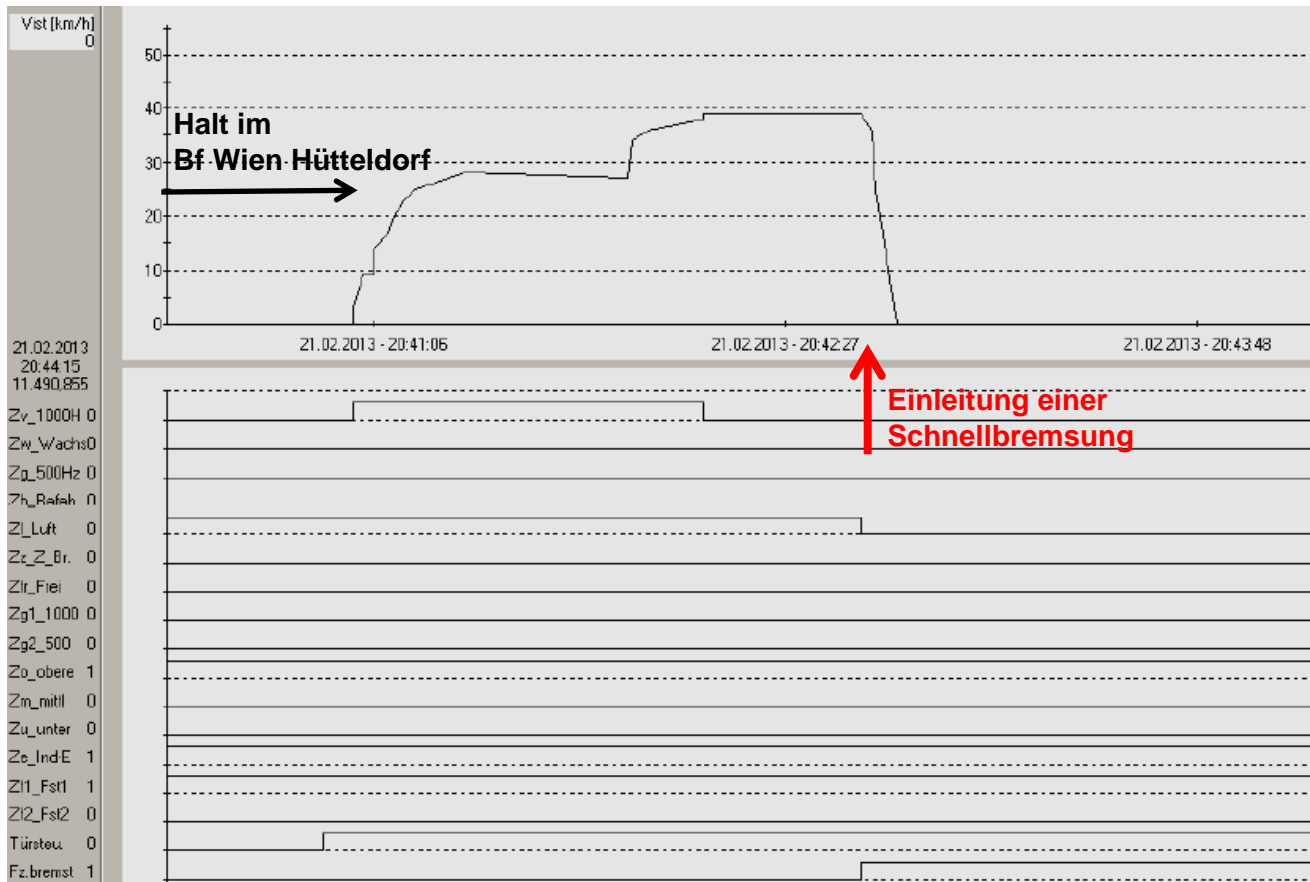
Abbildung 14 Zeitbezogene Auswertung der Registriereinrichtung Z 20261 (Quelle DU)

„Bei einer Geschwindigkeit von ca. 39 km/h wurde von Z 20261 eine registrierte Schnellbremsung eingeleitet. Die registrierte Uhrzeit entspricht der MEZ.“

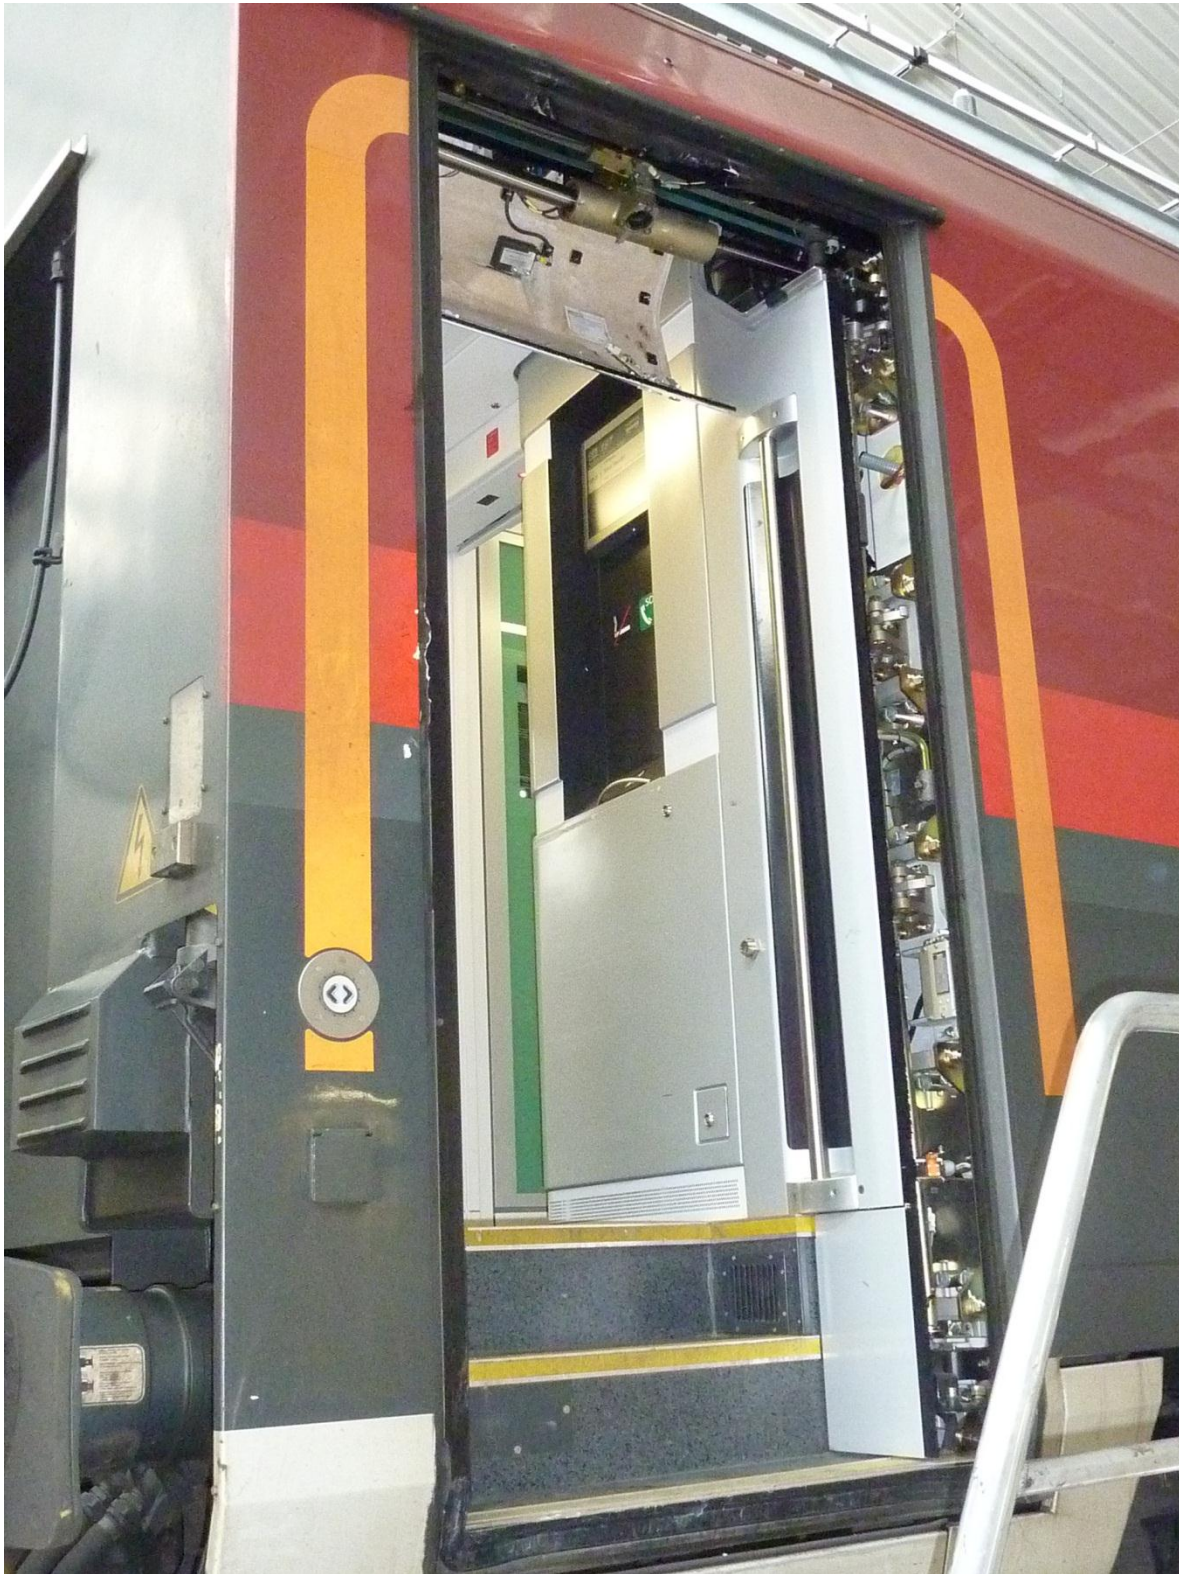
Abbildung 15 Gesamtansicht der Türöffnung (Quelle RU)

*„Grundsätzlich konnte keinerlei Hinweis festgestellt werden, dass sich die Tür in der „Geschlossen & Verriegelt“ Position befunden hat. Des Weiteren waren der Tritt und auch die Tür nicht mit dem Vierkant abgesperrt. Beim begutachteten System waren die Endschalter richtig eingestellt und haben die „Tür nicht verriegelt“ Position korrekt detektiert. Mangels Spannungsversorgung und überbrückter Grünschleife erfolgte keine Meldung an das Leitsystem. Aufgrund der Schäden kann als erwiesen angenommen werden, dass die Tür während der Fahrt offen war. Die Annahme einer manuellen Öffnung mittels Notbetätigung ist aus Sicht des Türherstellers ein mögliches Szenario. Die Tatsache, dass der Bowdenzug Nippel fast vollständig vom Seil abgezogen war, deutet auf den Versuch hin eine ursprünglich manuell abgesperrte Tür zu öffnen.“*

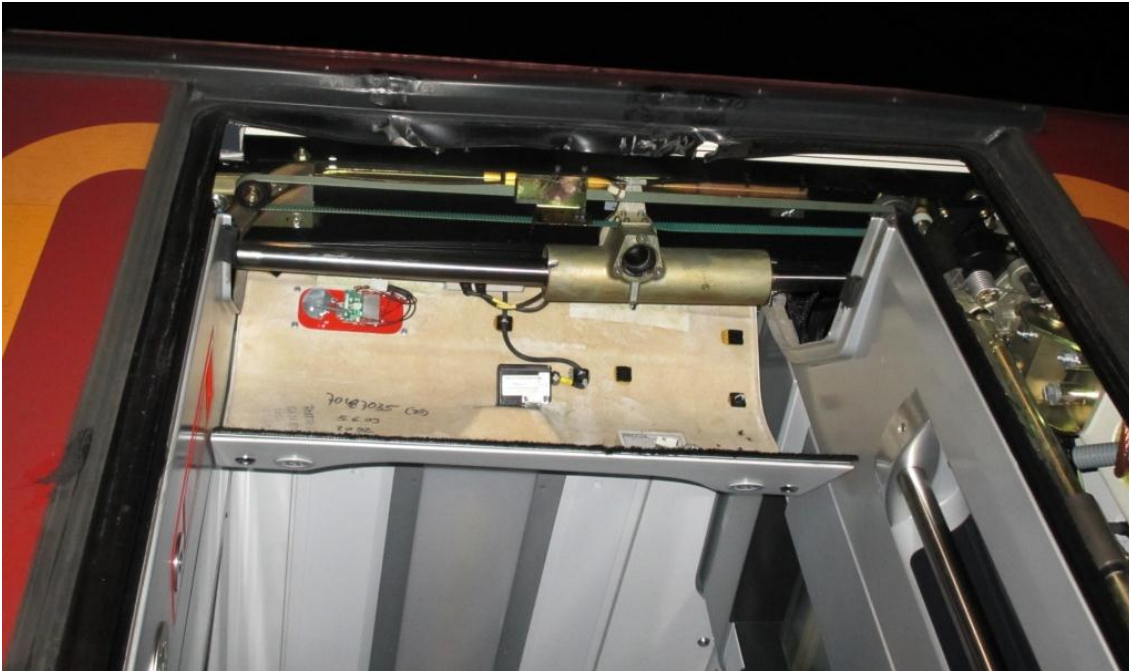
Abbildung 16 Beschädigte obere Führung der Seiteneinstiegstür (Quelle RU)

Es ist davon auszugehen, dass durch die Bremsvorgänge vor dem Bf Wien Hütteldorf die Seiteneinstiegstür aus der Führung gerissen wurde. Bei der Fahrt durch den Bf Wien Hütteldorf wurde die ca. 1 m wegstehende Seiteneinstiegstüre vom Betriebsassistent erkannt und unverzüglich fmdl an den Fdl-Beidienst gemeldet. Die beiden Fdl hatten nicht den gleichen Informationsstand. Daher wurde die betriebsgefährliche Situation nicht erkannt und somit keine entsprechenden betrieblichen Maßnahmen eingeleitet (z. B. Anhalten des Zuges). Durch die Kollision der wegstehenden Seiteneinstiegstür mit dem Signalbeikasten des AS „H101“ wurde das Türblatt endgültig weggerissen und kam am benachbarten Gleis zu liegen.

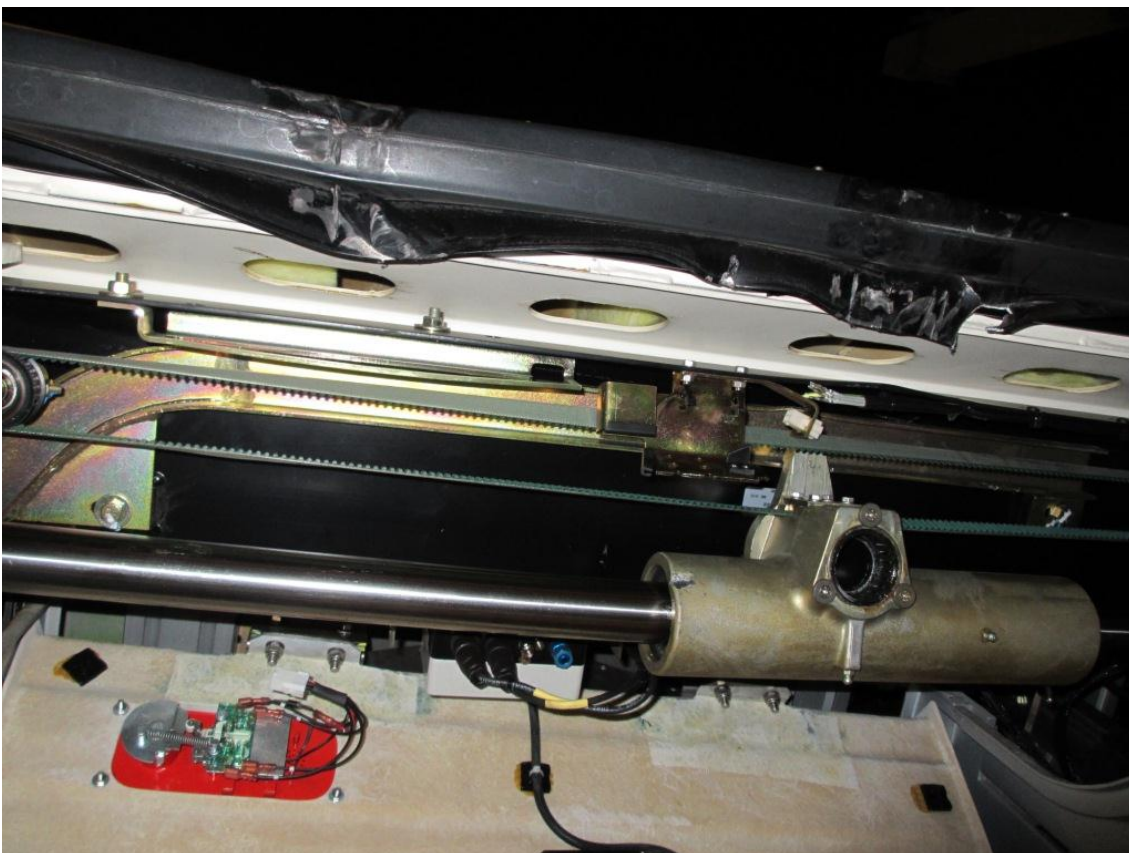
Abbildung 17 Beschädigte obere Führung der Seiteneinstiegstür – Detailansicht (Quelle RU)

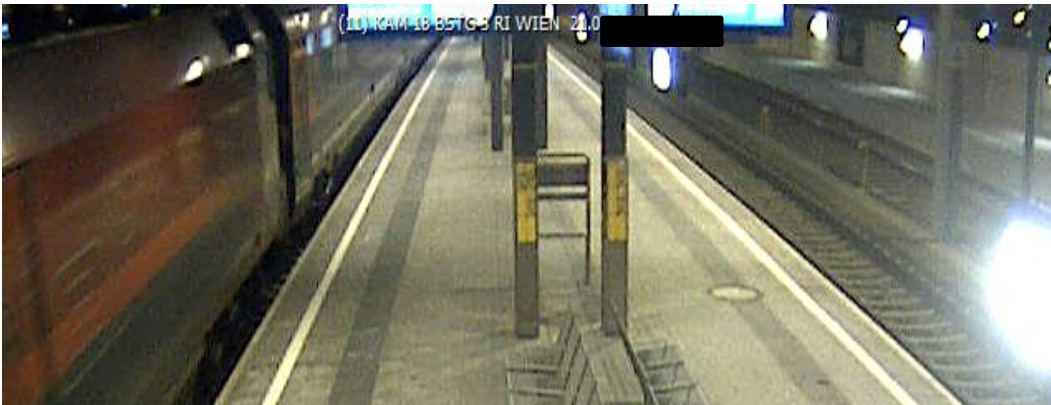
Abbildung 18 Bild der Bahnsteigkamera (Quelle Im)

Gemäß der Auswertung der Bahnsteigkamera des letzten zuvor gelegenen Halte-Bf (St. Pölten Hbf) am 21.02.2013 um 20:02:19 Uhr war die Seiteneinstiegstür bei der Ausfahrt von Z 167 augenscheinlich geschlossen (Bild der Bahnsteigkamera).
