ZUSAMMENPRALL ZUG 199 MIT PKW AUF EISENBAHNKREUZUNG

am 20. März 2012

**Aktiengesellschaft der
Wiener Lokalbahnen
in Tribuswinkel
EK km 23,350**

Untersuchungsbericht

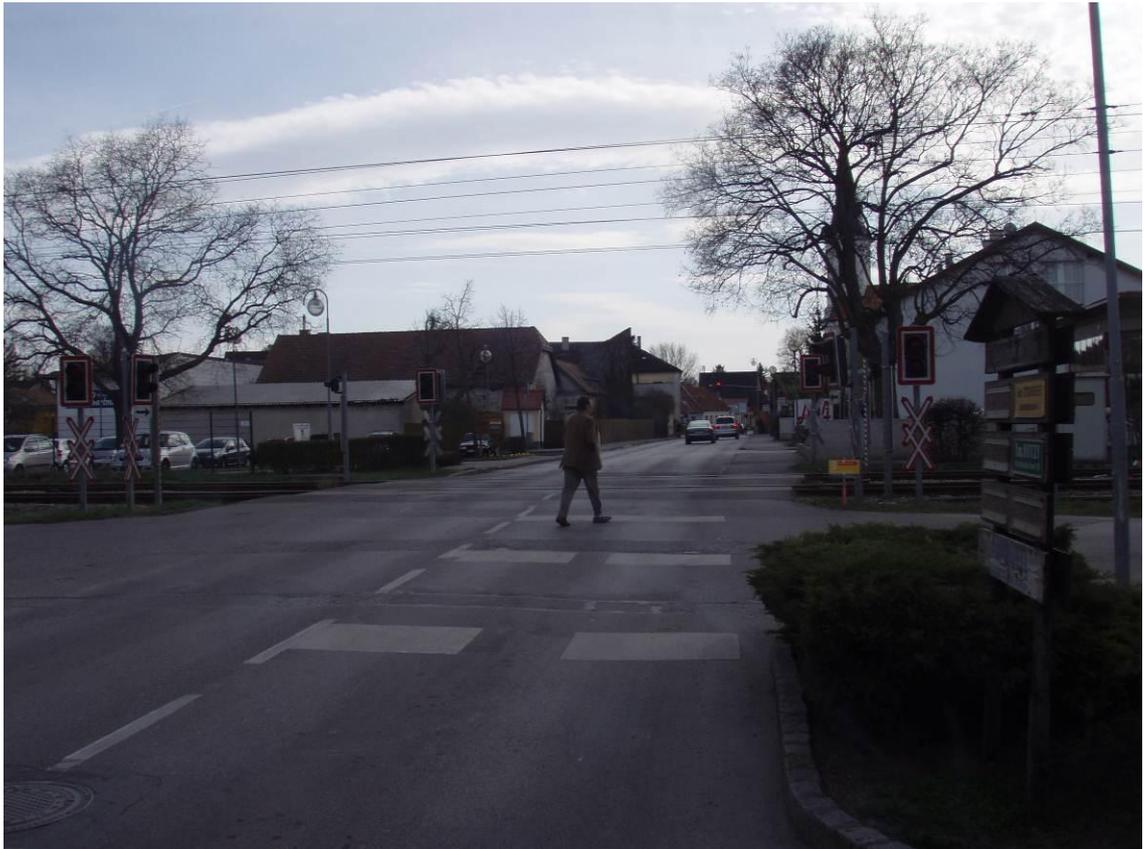
Abbildung 4 Ansicht der EK in Fahrtrichtung des PKW

Straßenseitig sind in Fahrtrichtung des PKW beidseitig der Straße 240 m vor der EK Gefahrenzeichen „Bahnübergang ohne Schranken“ sowie „Baken“ angebracht. Lichtzeichen befinden sich links und rechts der Straße vor der EK, sowie weitere Lichtzeichen beidseitig der Straße nach der EK. Die Masten der Lichtzeichen sind mit Gefahrenzeichen „Andreaskreuz“ ausgerüstet. Die Fahrbahn ist mit einer Bodenmarkierung (Haltelinie und Randlinien) versehen.

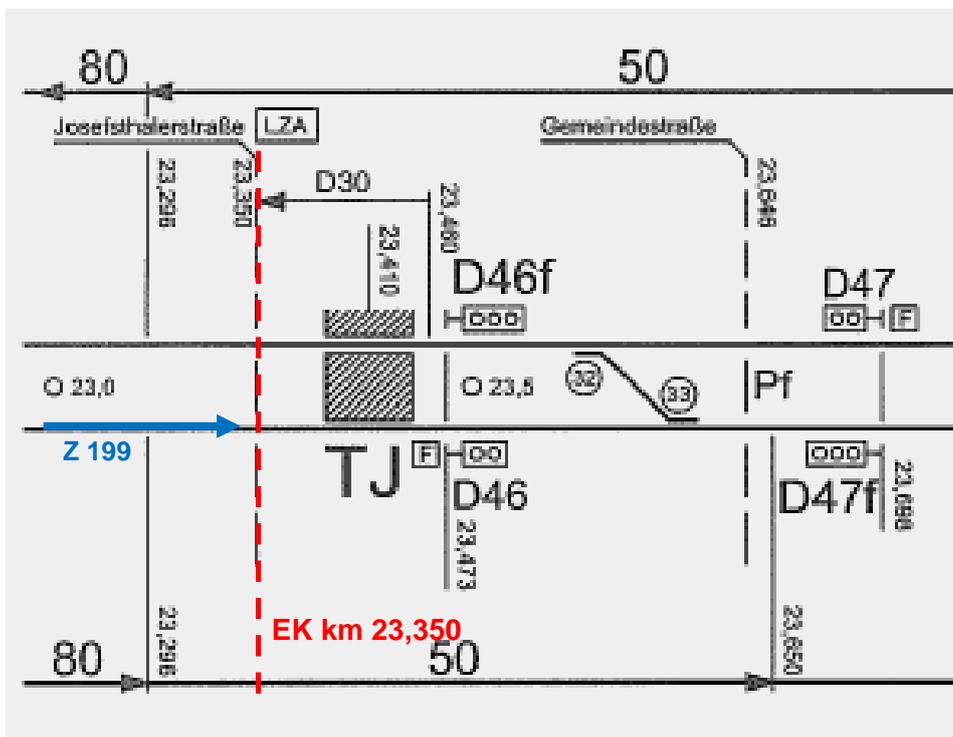
Abbildung 5 Auszug aus Tafel B1 - Quelle WLB

Die örtlich zulässige Geschwindigkeit im Bereich der EK km 23,350 beträgt gemäß Tafel B1 des IM 50 km/h.

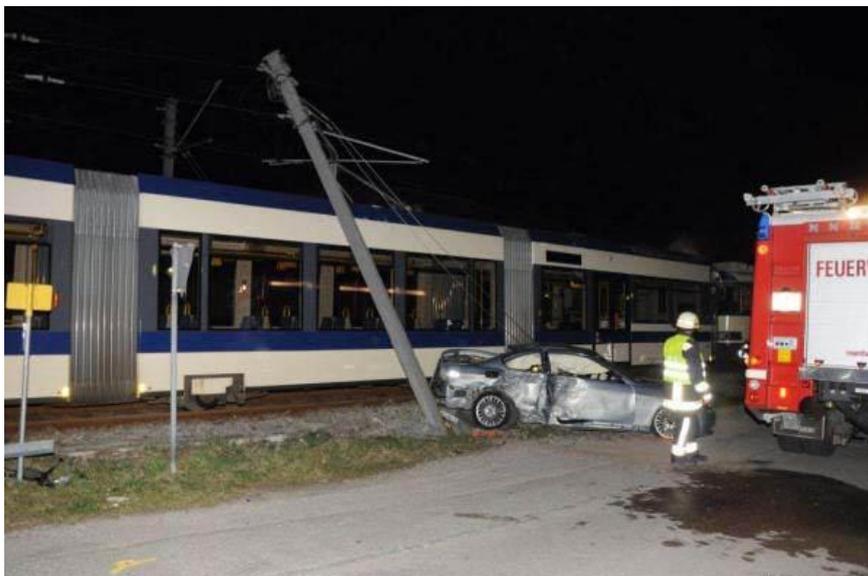
Abbildung 6 Ansicht 1 von der Unfallstelle - Quelle Feuerwehr Tribuswinkel

Der PKW missachtete die haltgebietende LZA („Rotlicht“) der EK, wobei der PKW beim Queren der EK von dem aus Richtung Wien kommenden Z 199 seitlich erfasst, ca. 15 m in Fahrtrichtung von Z 199 geschleift wurde und mit dem Mast der Oberleitung kollidierte. Der Lenker des PKW wurde beim Zusammenprall im PKW eingeklemmt und schwer verletzt.

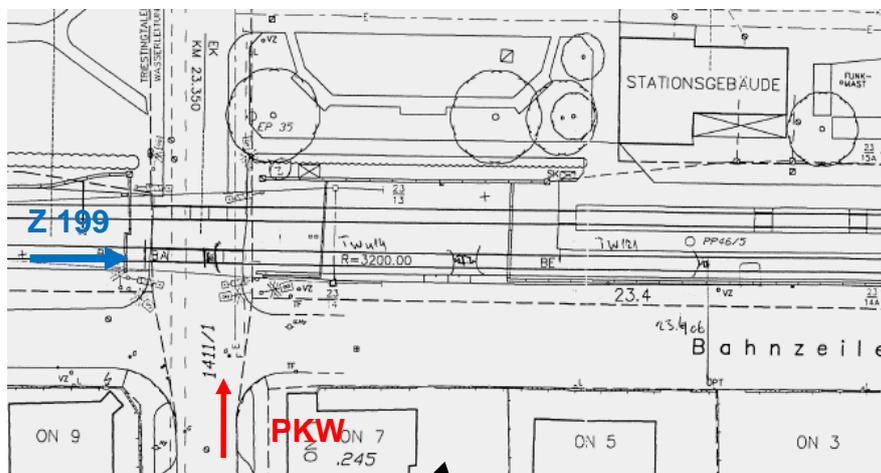
Abbildung 7 Lageplanskizze des Zusammenpralls - Quelle WLB

Der Stillstand der Zugspitze erfolgte in km 23,406

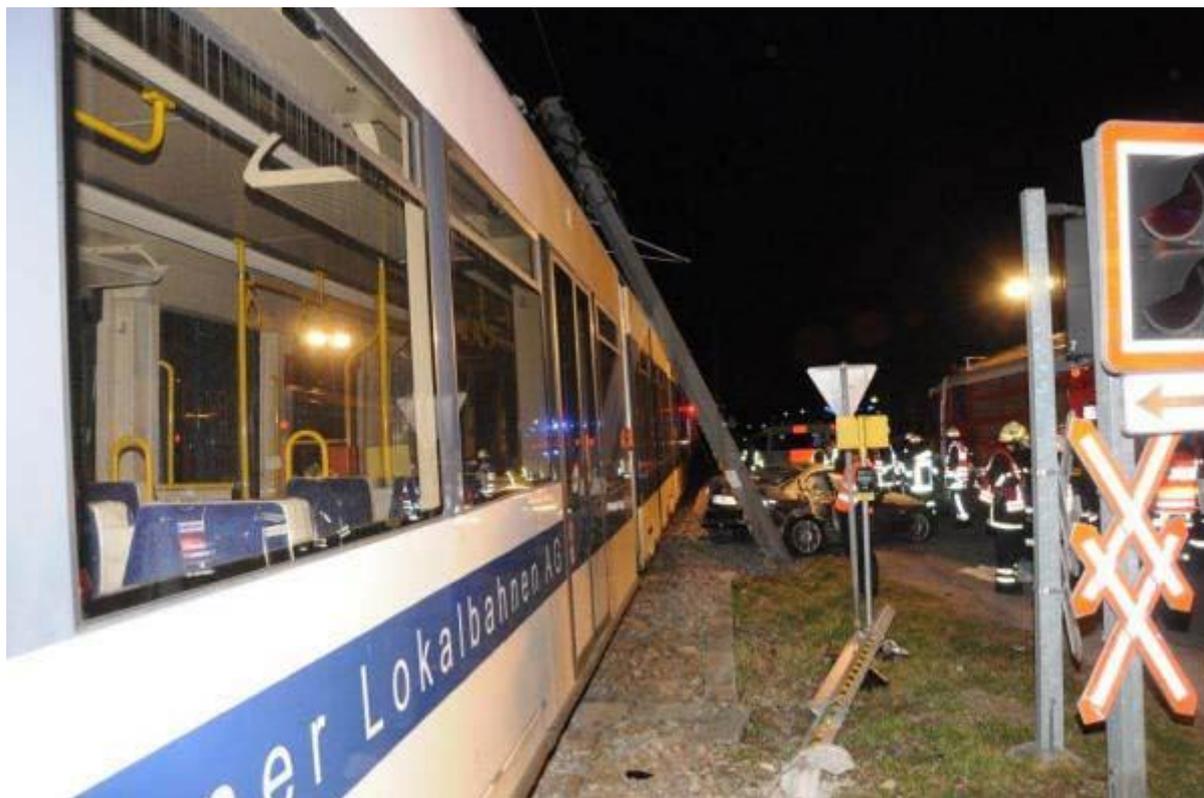
Abbildung 8 Ansicht 2 von der Unfallstelle - Quelle Feuerwehr Tribuswinkel

Eine Videoaufzeichnung einer Überwachungskamera des IM über den Hergang liegt der SUB vor. Diese ließ erkennen, dass die EKSA ordnungsgemäß „HALT“ gebot und das Spitzensignal des Tw tauglich war.

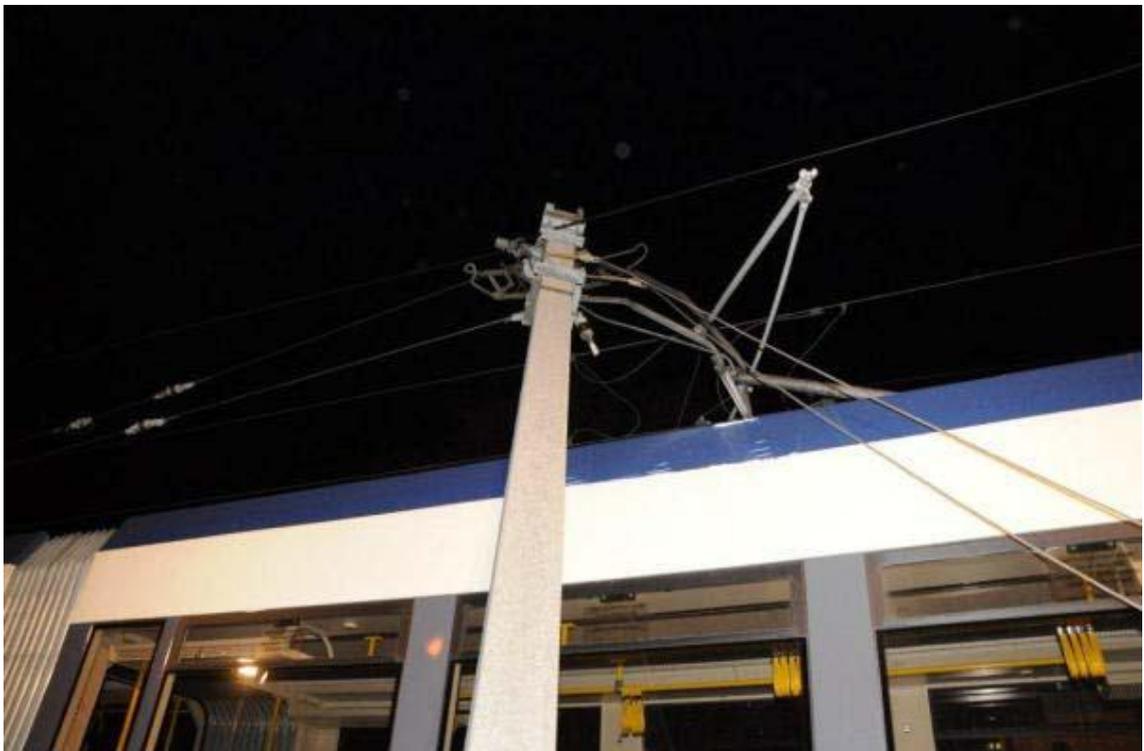
Abbildung 10 Ansicht des geführten Tw mit dem geknickten Mast der Oberleitung -
Quelle Feuerwehr Tribuswinkel

Der geführte Tw wurde an der Seitenwand und durch den geknickten Mast der Oberleitung am Dach und am Stromabnehmer stark beschädigt.

Der PKW wurde ca. 15 m mitgeschliffen und kollidierte derart mit einem Mast der Oberleitung, dass dieser knickte und auf das Dach des geführten Tw von Z 199 stürzte.

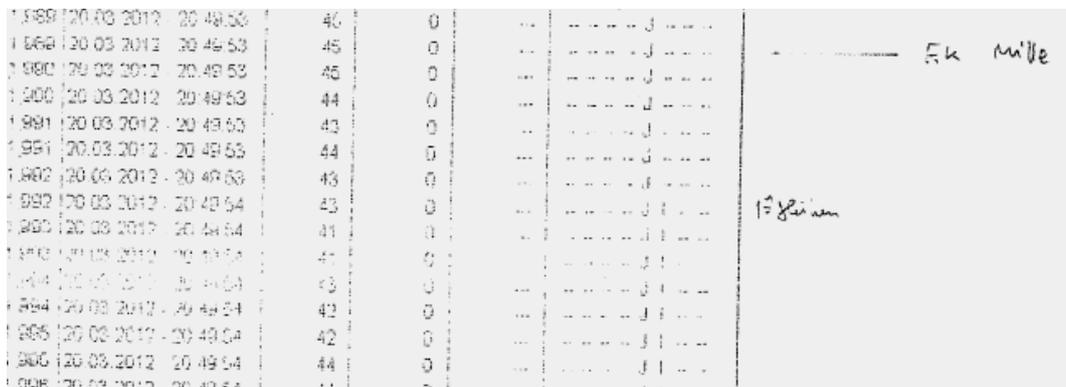
Abbildung 12 Auswertung Registriereinrichtung Z 199 – Quelle WLB

Die registrierte Uhrzeit entspricht ungefähr MEZ (=“Winterzeit“).

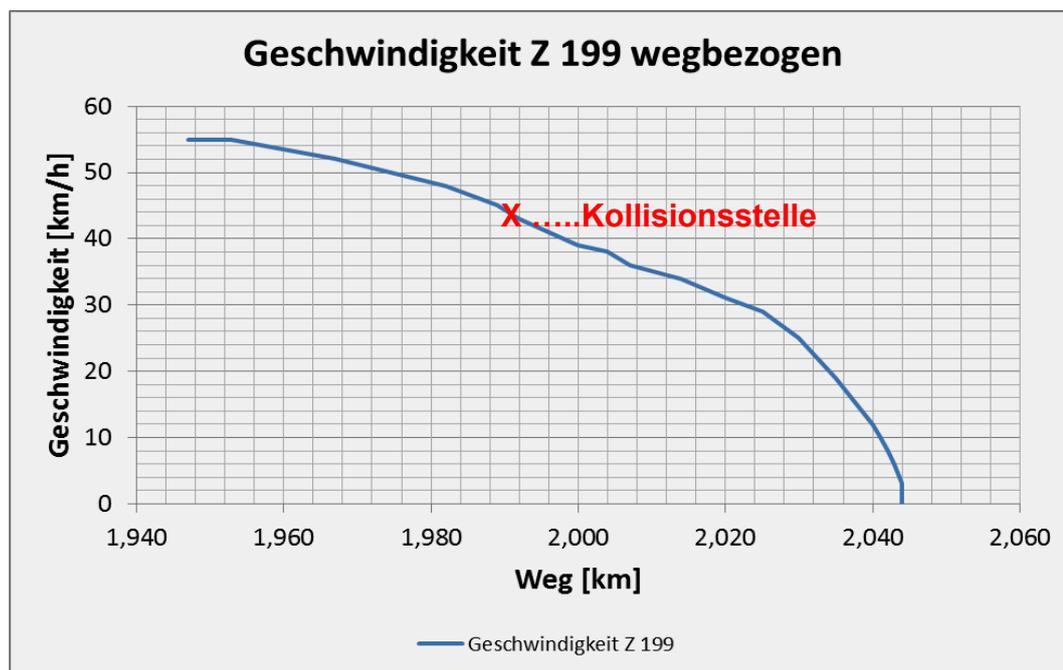
Abbildung 13 Wegbezogene Analyse der Registriereinrichtung

Aus der Auswertung ließ sich für Z 199 eine mittlere Verzögerung von 1,66 m/s² er rechnen

Die zulässigen Geschwindigkeiten wurden von Z 199 eingehalten.
