# Untersuchungsbericht

Bundesanstalt für Verkehr  
Sicherheitsuntersuchungsstelle des Bundes  
GZ: BMVIT-795.343-IV/BAV/UUB/SCH/2013

**Kollision Z 2703 mit Personengruppe  
zwischen Bf Bierbaum und Bf Fürstenfeld  
am 19. Juni 2013**

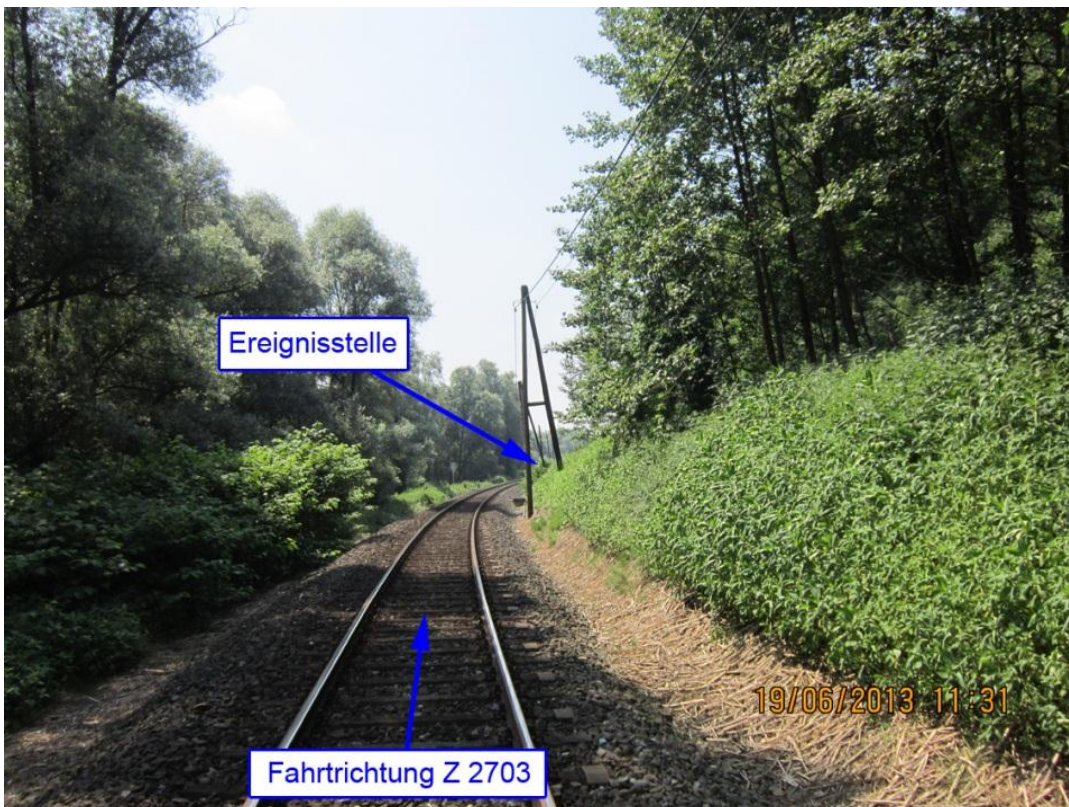
Abbildung 6 Blick in Fahrtrichtung Z 2703 ca. 200 m vor Ereignisstelle (Quelle SUB)

Z 2703 näherte sich der Baustelle mit einer registrierten Geschwindigkeit von 76 km/h in einem Rechtsbogen mit einem Radius von 2.234 m (siehe Abbildung 6). Bei Erkennen der Personen wurde durch den Tzfz des Z 2703 eine Schnellbremsung eingeleitet, die Kollision mit den im Gefahrenraum des Gleises im km 24,598 befindlichen Personen konnte jedoch nicht verhindert werden. Durch die Kollision wurden beide Sicherungsposten, die sich unmittelbar im Gleis aufhielten, vom Zug erfasst, überrollt und getötet. Die beiden anderen Personen (technische Kabelaufsicht, Mitarbeiter der beauftragten Baufirma), die sich nicht unmittelbar im Gleis aufhielten, konnten sich noch durch einen Sprung zur Seite in Sicherheit bringen und wurden zum Teil schwer verletzt. Auf Grund der Verletzung des Mitarbeiters der beauftragten Baufirma ist davon auszugehen, dass dieser vermutlich noch seitlich vom Zug erfasst und zur Seite geschleudert wurde. Die weiteren in der Nähe befindlichen Personen blieben unverletzt. Z 2703 kam nach der eingeleiteten Schnellbremsung mit der Zugspitze nach einem Bremsweg von ca. 195 m im km 24,394 zum Stillstand.

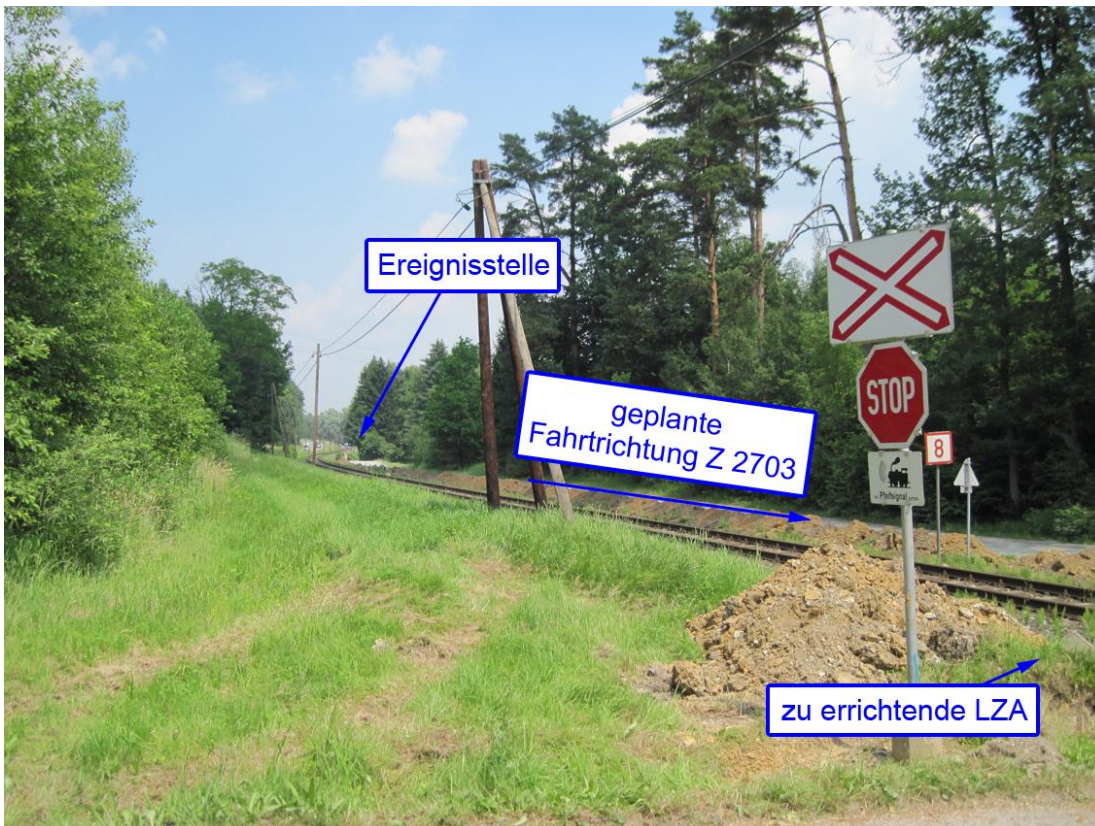
Abbildung 9 Blick von EK km 24,020 zur Ereignisstelle (Quelle IM)

Bei der Annäherung des Z 2703 befanden sich vier Personen unmittelbar im Gefahrenraum des Gleises (zwei Sicherungsposten, die technische Kabelaufsicht und ein Mitarbeiter der beauftragten Baufirma). Drei weitere Personen der beauftragten Baufirma befanden sich außerhalb des Gefahrenraumes des Gleises. Der ÖbK befand sich in der Nähe eines Baucontainers im Bereich der Eisenbahnkreuzung im km 24,020 ca. 600 m vom späteren Ereignisort entfernt.

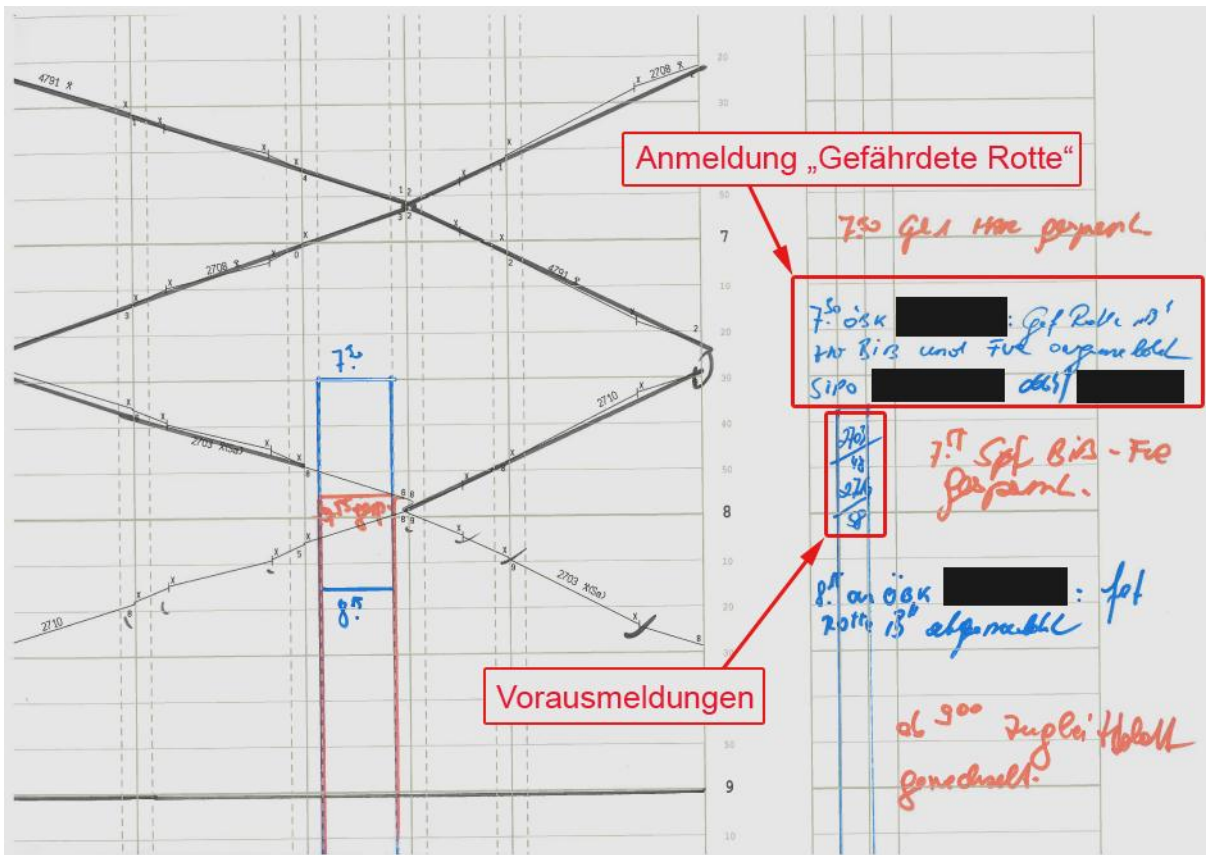
Abbildung 16 Auszug Fernbedienblatt Fdl Bf Friedberg (Quelle IM)

Im vorliegenden Dokument sind die Anmeldung der „Gefährdeten Rotte“ sowie die Vorausmeldungen von Z 2703 und Z 2710 dokumentiert. Des Weiteren ist festzustellen, dass nicht der Zeitpunkt des Gespräches sondern der Beginn der „Gefährdeten Rotte“ dokumentiert wurde.

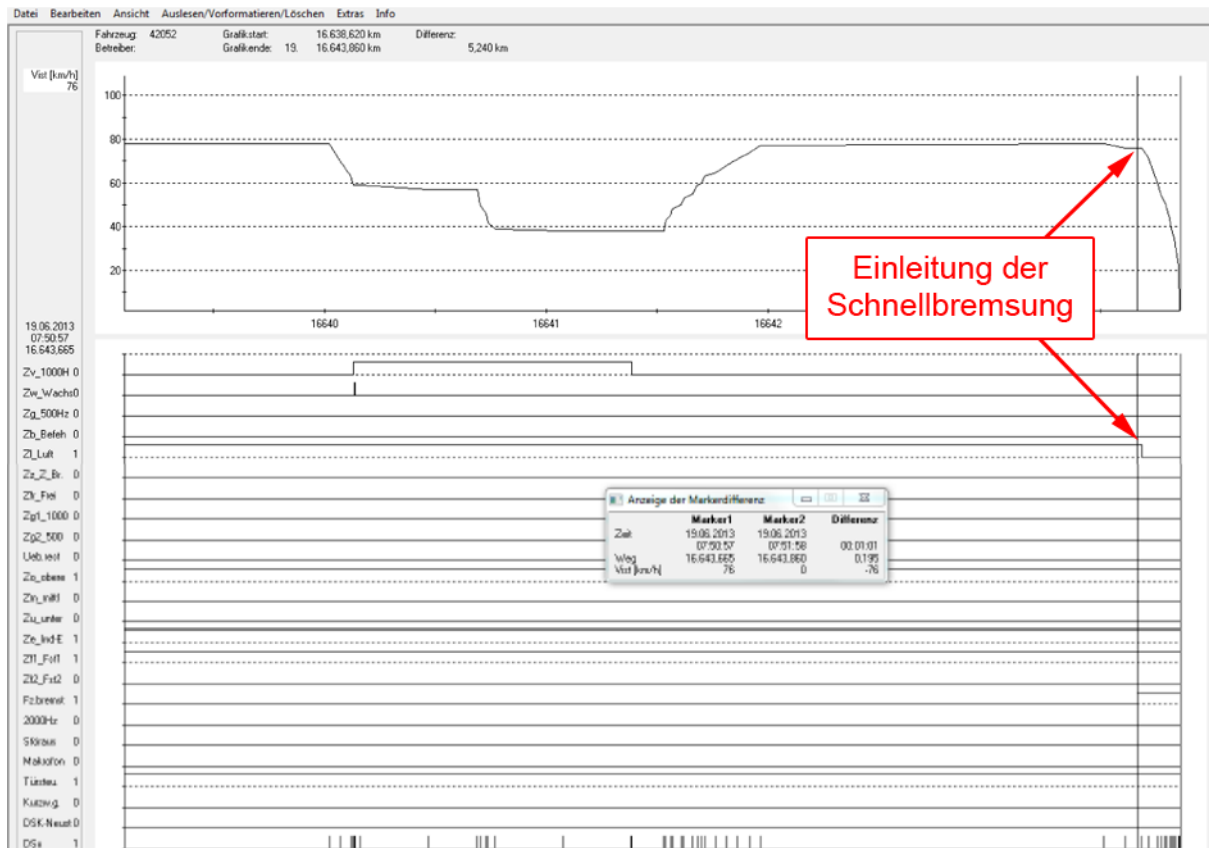
Abbildung 17 Auszug Registriereinrichtung Z 2703 (Quelle Traktionsleister)

Auswertung: Eine Schnellbremsung wurde bei einer Geschwindigkeit von 76 km/h registriert. Die Gesamtbremsweglänge wurde mit 195 m festgestellt. Eine Abgabe des Signals „ACHTUNG“ wurde nicht registriert.
