Untersuchungsbericht

Sicherheitsuntersuchungsstelle des Bundes
GZ: BMVIT-85.208/0001-IV/SUB/ZLF/2018

**Unfall
mit dem Motorflugzeug der Type EA 300,
am 31.05.2014,
um ca. 10:10 Uhr UTC
am Flughafen Innsbruck,
Tirol,
Österreich**

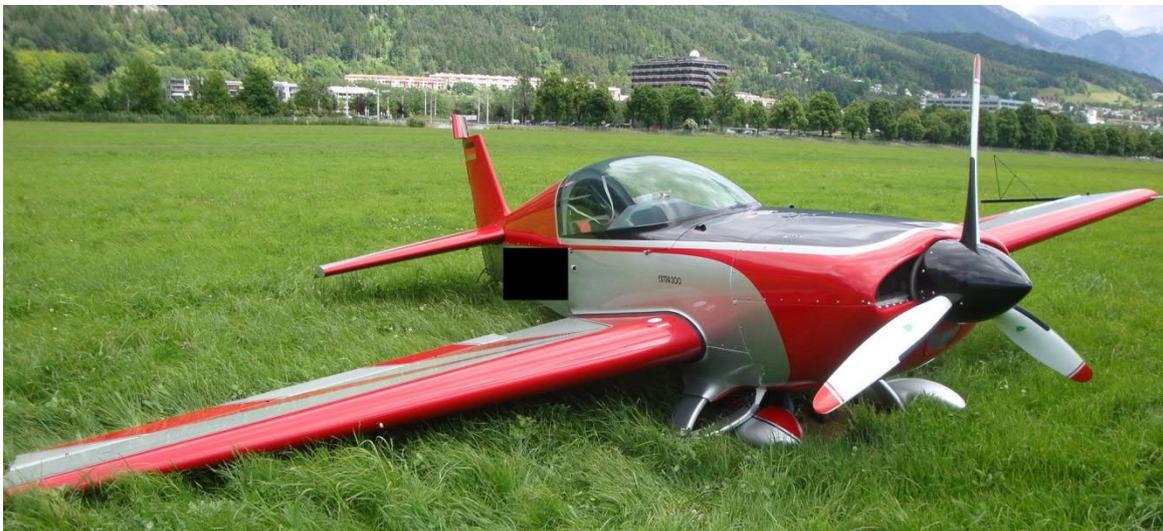
Abb. 1: Verunfalltes Luftfahrzeug in Endlage – Quelle: Flughafen Innsbruck

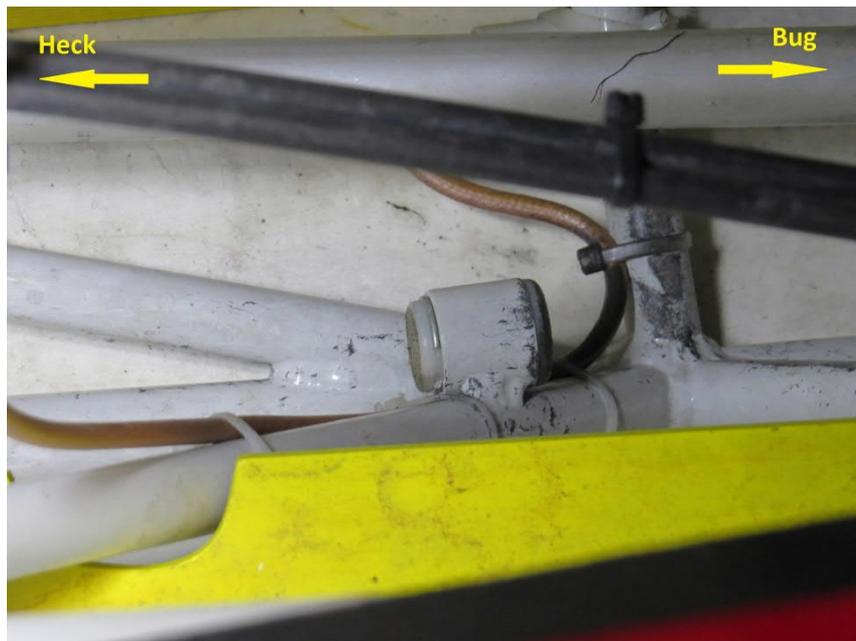
Das Luftfahrzeug wurde vor Ort durch Mitarbeiter der Sicherheitsuntersuchungsstelle des Bundes untersucht. Der rechte Fahrwerksbügel war gebrochen, die Visier-Einrichtung an der rechten Flügelspitze war abgebrochen, die rechte Tragfläche war an der Unterseite beschädigt. Nach Demontage der oberen Rumpfabdeckung im Bereich vor dem Seitenleitwerk konnten die Seitenrudersteuerseile und deren Seilführungsösen (Fairleads) begutachtet werden. Das rechte Seitenrudersteuerseil war im Bereich der letzten Seilführungsöse bevor das Seil aus dem Rumpf zum Seitenruder geführt wird gerissen. An dieser Seilführungsöse findet eine Umlenkung des Seils statt. An der Oberfläche der aus Kunststoff gefertigten Seilführungsöse und an der Stahlrohrumpfkonstruktion war zu erkennen, dass Drahtenden gescheuert hatten.

Abb. 2: Seilführung rechts ohne Seil. Scheuerstellen des rechten Steuerseils – Quelle: SUB

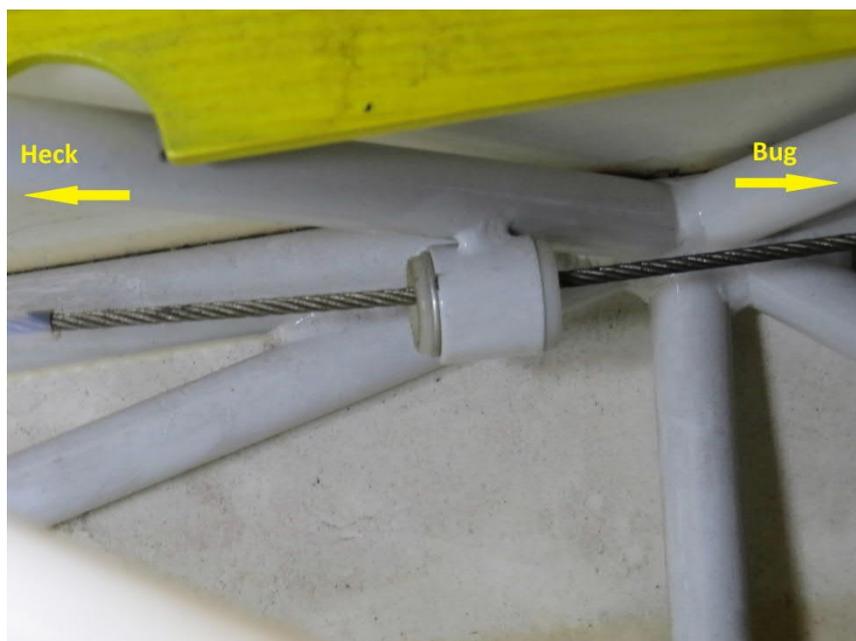
Abb. 3: Seilführung links mit Seil – Quelle: SUB

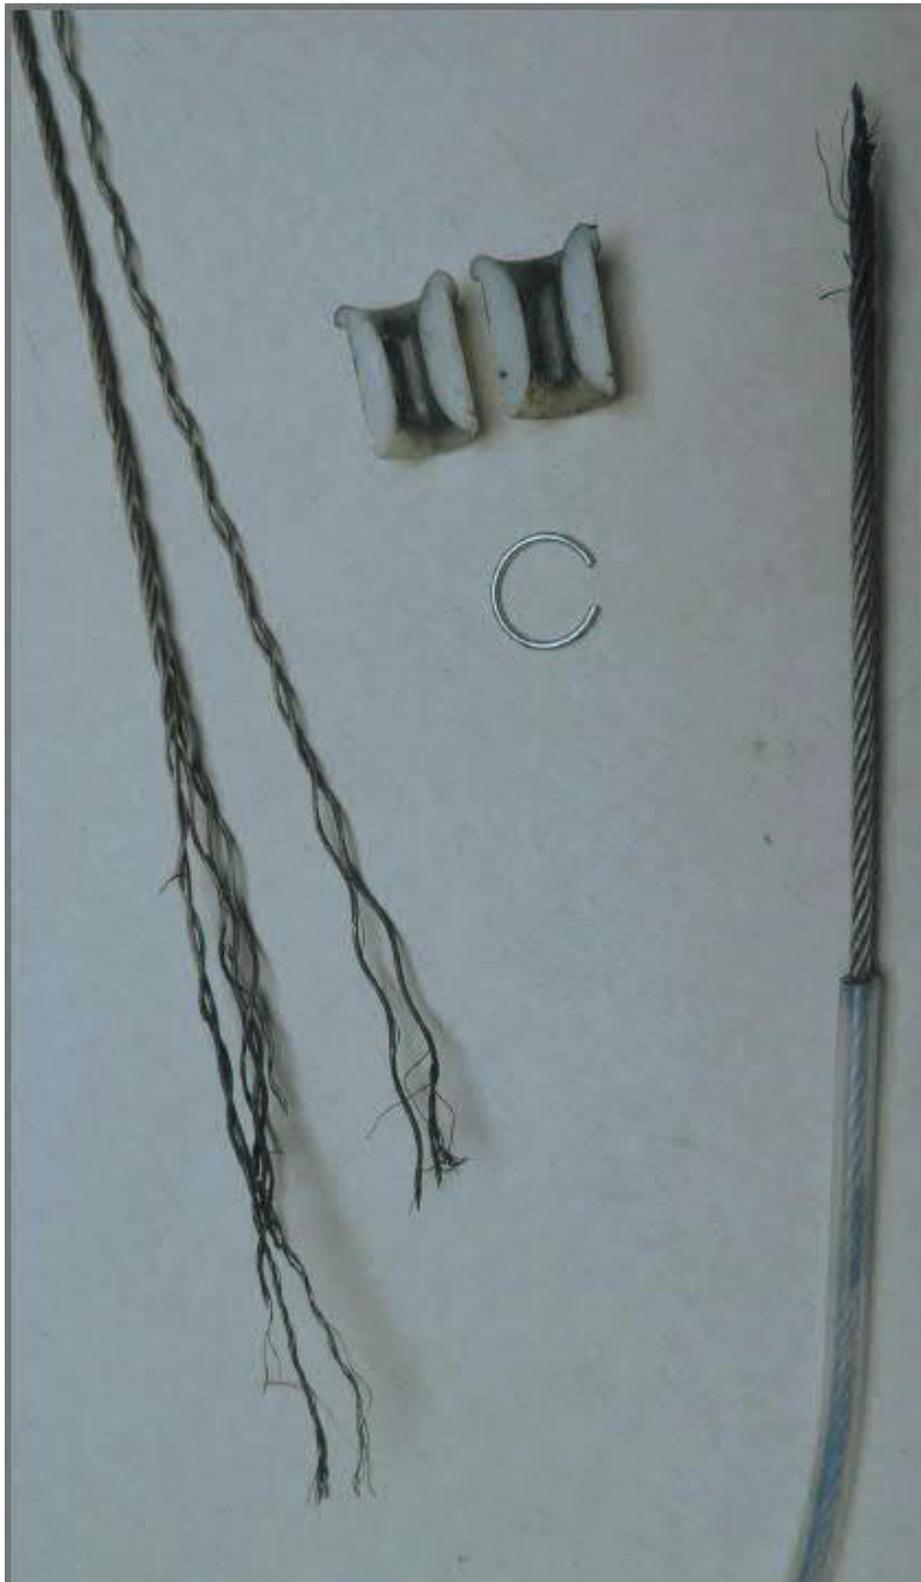
Die Bruchstücke vom Schadensseil und die zerlegte Seilführungsöse sind in Abb. 5 zu sehen. Die Benennung der einzelnen Seilabschnitte geht aus der Skizze in Abb. 6 hervor. Das Seilstück S1, welches die Bruchstelle B1 aufweist, hat einen 178 cm langen Teil, der in einem Strang im Luftfahrzeugumpf geführt war. Nach dieser Länge ist das Seilstück S3 mit einer Pressverbindung an das Seilstück S1 angeschlossen. Ab dieser Gabelung ist vom Seilstück S1 noch eine Länge von etwa 111 cm vorhanden. Das Seilstück S3 hat ab der Verpressung eine Länge von etwa 165 cm. Die beiden Abschnitte vom Seilstück S1 werden mit S1a und S1b unterschieden. Die äußeren Enden von den Seilstücken S1b und S3 sind Schnittenden, die beim Ausbau der Seile aus dem Luftfahrzeug hergestellt wurden. Das zweite in Abb. 6 skizzierte Bruchstück, mit Seilstück S2 bezeichnet, hat eine Länge von etwa 80 cm, weist die Bruchstelle B2 auf und ist über eine

Abb. 5: Bruchenden der Seilstücke 1 (links unten) und 2 (rechts oben) vom Schadensseil und die Teile der zerlegten Seilführungsöse – Quelle: TVFA

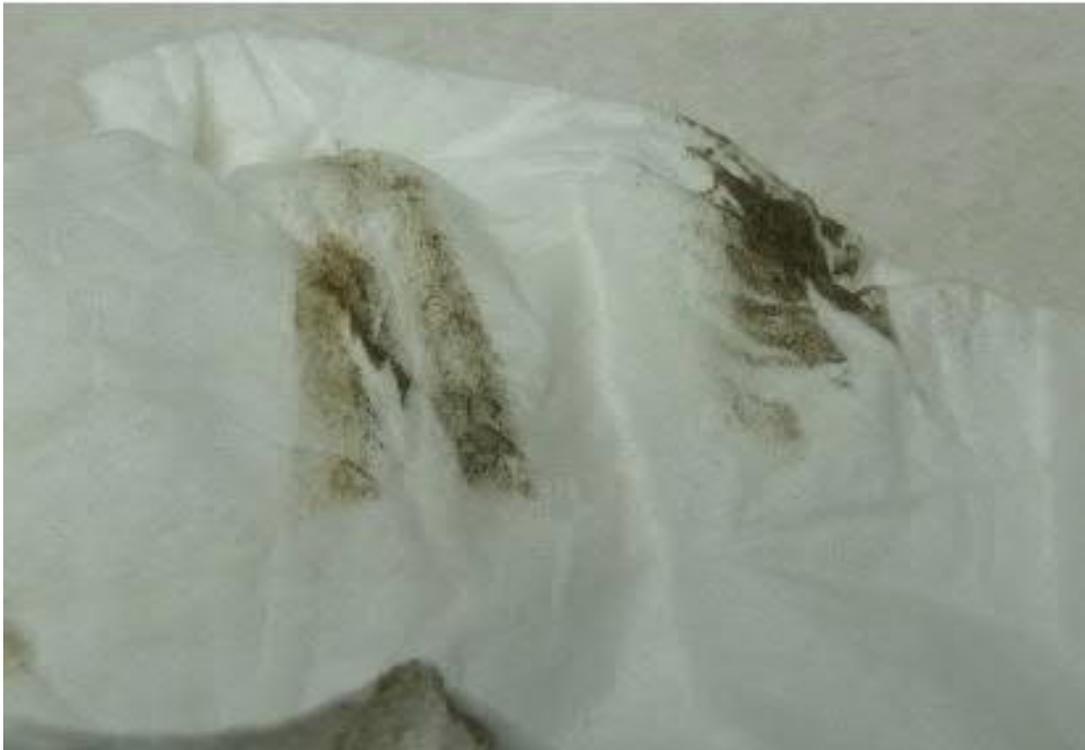
Der Seilistdurchmesser in diesem Abschnitt betrug 3,35 mm bis 3,37 mm, gemessen mit Mikrometerschraube und zwischen mitunter nur einzelnen gegenüberliegenden Litzenkuppen des Seilquerschnittes. Das Seilstück hatte in losem Zustand eine Schlaglänge von 23,1 mm, gemessen als Mittelwert über 7 hintereinander liegende Schläge. Über eine Länge von ca. 60 cm waren, ausgehend von der Bruchstelle B1, zwei benachbarte Litzen aus dem Seilverband gedreht. Die beiden Litzen ließen sich ohne Kraftaufwand wieder in den Seilverband einfügen. Mit dem Seil mitverseilt war ein gelbroter Kennfaden. Die Farben, die bei der visuellen Prüfung zu erkennen waren, wurden bei späteren Untersuchungen im Lichtmikroskop bestätigt. Die Oberfläche des Seiles war leicht geschmiert. Eine Wischprobe vom Schmierzustand auf weißem Tuch zeigt Abb. 7.

Abb. 7: Wischprobe vom Schmierzustand an der Seiloberfläche – Quelle: TVFA

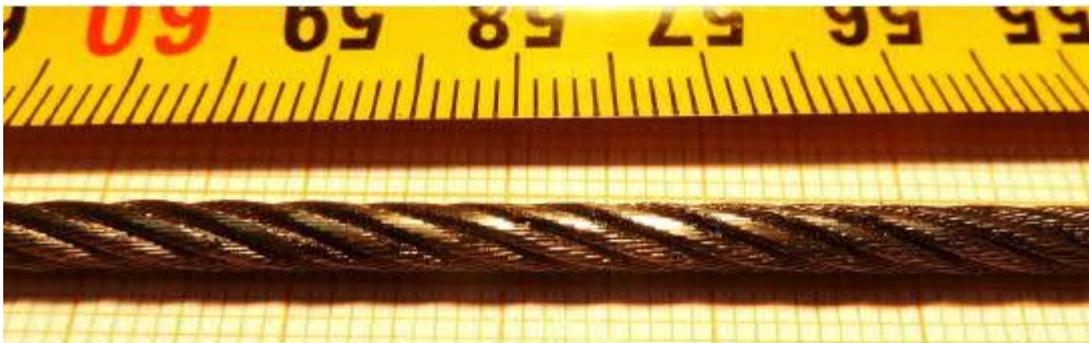
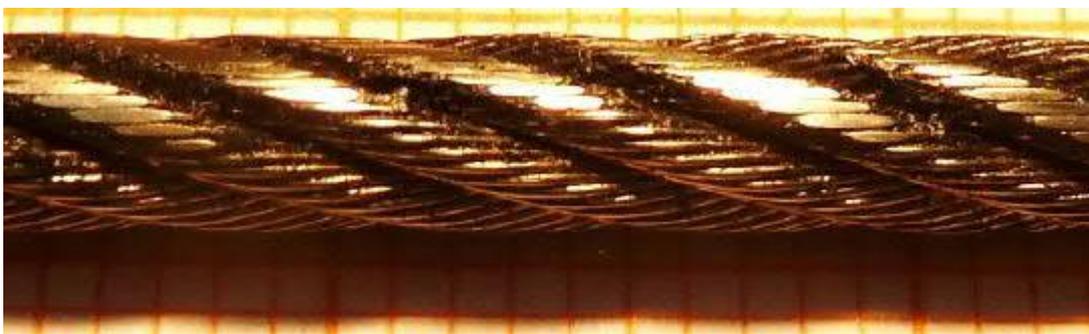
Abgesehen von der Bruchstelle war bei diesem Seilstück ca. 58 cm von der Verpressung (Gabelung) entfernt eine Scheuerstelle vorhanden. Die Abb. 8 und 9 zeigen diese Stelle. Die Drähte der Außenlitzen sind über einen etwa 2 cm langen Bereich und dann auslaufend durch Berührung mit einer Seilführungsöse einseitig massiv abgeschuert. Jeder Außendraht für sich betrachtet ist lokal etwa bis zum halben Querschnitt und mehr abgetragen. Diese Stelle wurde auch zur Nachuntersuchung im Strangzugversuch herangezogen. Eine lokale Messung des Seildurchmessers ergab einen Wert von 3,20 mm. Daraus war zu schließen, dass die Außendrahte einseitig um etwa 0,15 mm abgetragen waren. Bei einem Drahtdurchmesser von 0,21 mm ergibt das eine Abtragung um deutlich mehr als die Hälfte des Querschnittes.

Abb. 8: Schadensstelle SSt1 im Seilabschnitt S1a. Die Drähte der Außenlitzen sind durch Berührung mit einer Seilführungsöse einseitig massiv abgeschleuert. Lokal ist etwa der halbe Querschnitt der Außendrähte betroffen.
– Quelle: TVFA

Abb. 9: Detail aus Abb. 8 – Quelle: TVFA

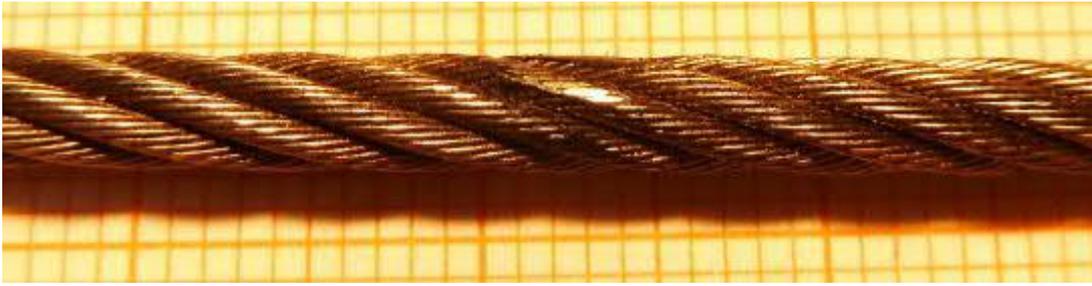
Ebenfalls ca. 58 cm von der Verpressung entfernt war auch beim Seilabschnitt S1b eine Scheuerstelle sichtbar. Abb. 10 zeigt eine Aufnahme dieser Stelle. Es waren jedoch im Wesentlichen nur zwei Litzen betroffen. Die Beschädigung ist wesentlich geringer als an der Schadensstelle SSt1. Die Abtragung erfolgte bis zu einer örtlichen Dicke von 3,27 mm.

Abb. 10: Schadensstelle SSt2 im Seilabschnitt S1b. Drähte von zwei Außenlitzen sind einseitig leicht abgesehen. – Quelle: TVFA

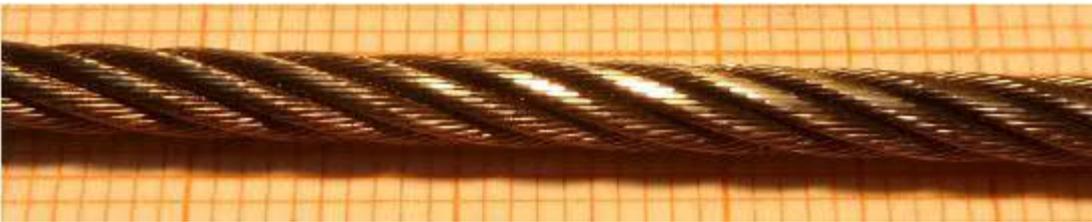
Abb. 11: Schadensstelle SSt3 im Seilabschnitt S3. Drähte von allen 6 Außenlitzen sind verlaufend einseitig abgesehen. – Quelle: TVFA

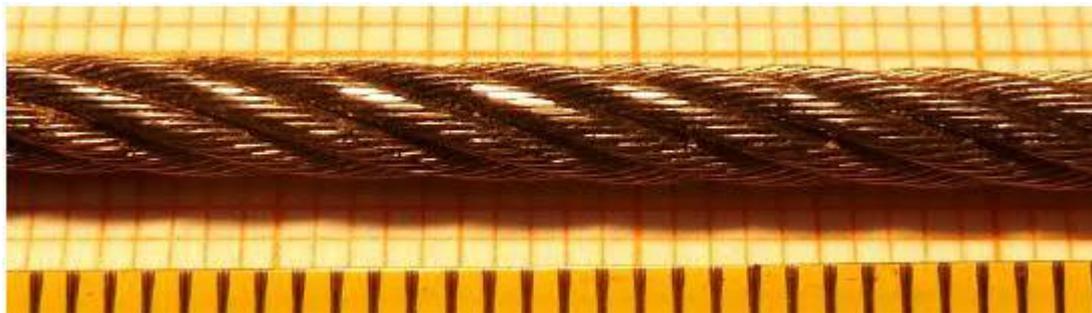
Abb. 12: Schadensstelle SSt4 im Seilabschnitt S3. Drähte von 3 bis 4 Außenlitzen sind verlaufend einseitig abgesehen. – Quelle: TVFA

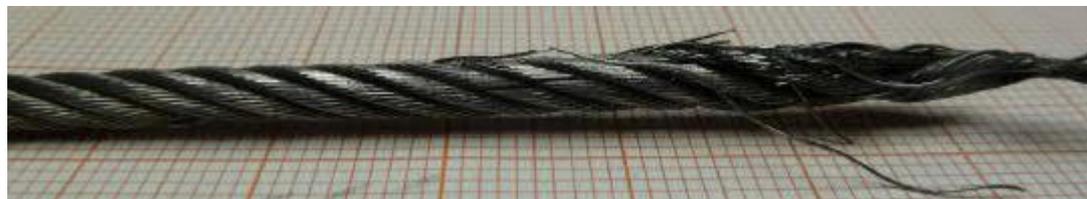
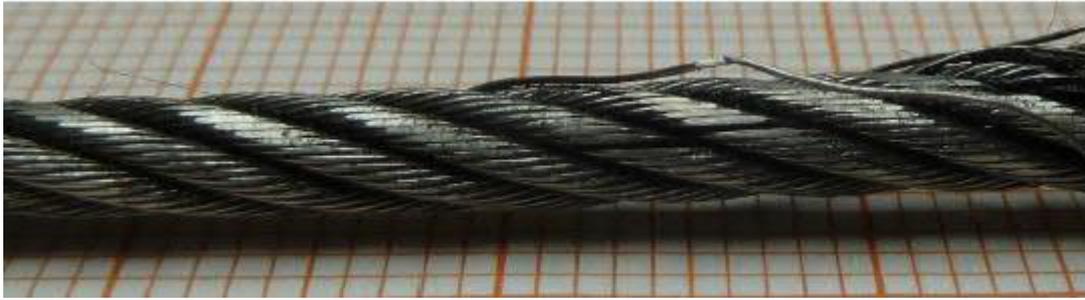
Abgesehen von der Bruchstelle B2 wurde dieses Seilstück keiner weiteren Untersuchung unterzogen. Da es über eine Länge von 62,5 cm durch einen Kunststoffschlauch geschützt war, wurden erst einmal keine Schäden durch Scheuern dahinter vermutet. Die Bruchstelle ist in Schlagrichtung eingedreht und nur wenig aufgedröselst (Abb. 13).

Die Abb. 13 und 14 zeigen das Bruchende B2 vom Seilstück S2. Es ist zu erkennen, dass die Außendrähte von allen Litzen offensichtlich von einer Seilführung einseitig abgescheuert sind. Das Ausmaß der Schädigung bzw. der Abtragungen nimmt zum Bruchende hin zu und ist in Summe noch deutlich größer zu schätzen als etwa an der früher schon untersuchten Scheuerstelle SSt1 vom Seilstück S1a. Durch Bewegen der Drahtenden an der Bruchstelle B2 sind einzelne Drahtstücke aus dem Seilverband gefallen. Sie sind etwa eine Schlaglänge lang und haben spitz zulaufende Enden.

Abb. 13: Seilstück S2, Bruchende B2. Das Ende ist eingedreht und wenig aufgedrösel. Es stehen nur Einzeldrähte aus dem Seilverband. – Quelle: TVFA

Abb. 14: Detail aus Bild 9, Seilstück S2, nahe Bruchende B2. Die Außendrähte von allen Litzen sind einseitig abgeschuert. Das Ausmaß der Schädigung nimmt zum Bruchende hin zu. – Quelle: TVFA

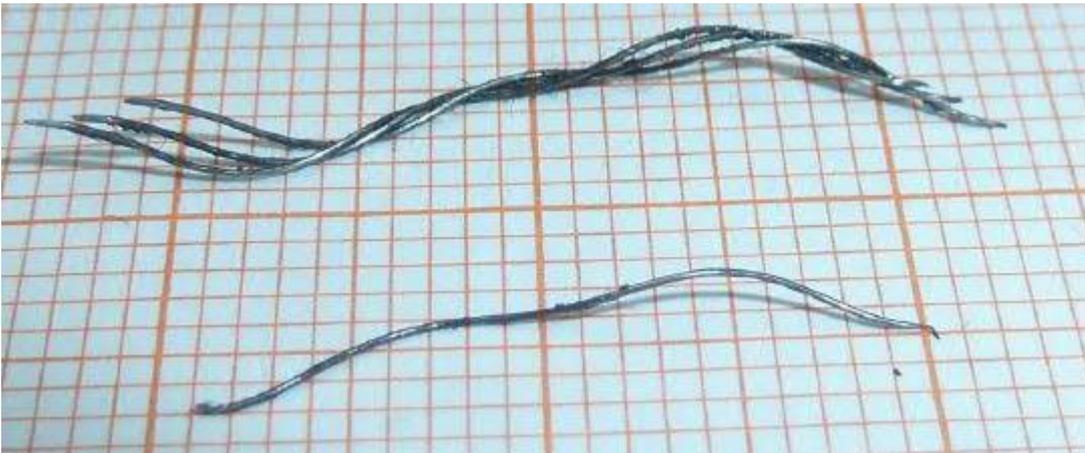
Abb. 15 zeigt solche Drahtstücke. Die betreffenden Drähte wurden offensichtlich im fortschreitenden Verschleißvorgang auf einer Seite des Seiles zweimal (fast) vollkommen durchgescheuert, sodass diese schon vor dem Bruch praktisch ohne Tragvermögen lose im Seilverband lagen. An den zusammengelegten Bruchenden B1 und B2 war zu sehen, dass die Kernlitze (Stahleinlage) ca. 3 cm – 4 cm neben der Bruchstelle der Außenlitzen gerissen ist. Der ausgezogene Teil der Kernlitze war über ca. 6 cm aufgedröselst. Der aufgelöste Bereich konnte aber ohne nennenswerte Krafteinwirkung über den größeren Teil der Länge wieder zu einer einwandfreien Litze geformt werden. Der überstehende Teil der Kernlitze war in diesem Zustand leicht wellig gebogen, was zeigt, dass die Kernlitze zumindest nicht die erste Litze war, die zu Bruch ging.

Abb. 15: Seilstück S2, Bruchende B2. Durch Bewegen der Drahtenden an der Bruchstelle B2 sind einzelne Drahtstücke aus dem Seilverband gefallen. Sie sind etwa eine Schlaglänge lang und haben spitz zulaufende Enden. – Quelle: TVFA

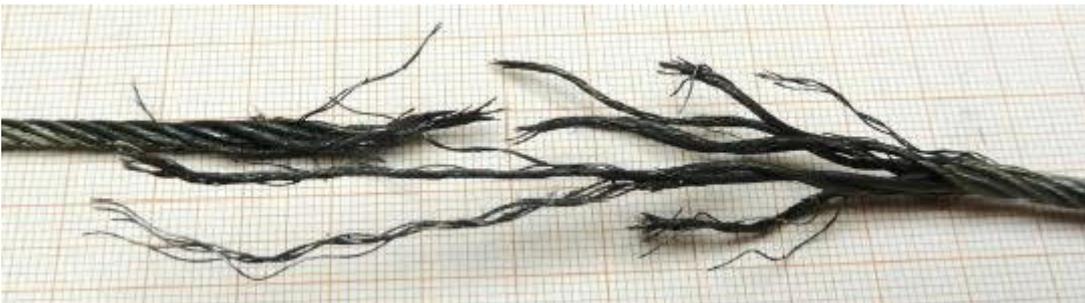
Abb. 16: Zusammengelegte Bruchenden, links Bruchende B2, rechts Bruchende B1. Die Kernlitze ist ca. 3 cm – 4 cm hinter der Bruchstelle der Außenlitzen gerissen und über ca. 6 cm aufgedrösel. – Quelle: TVFA

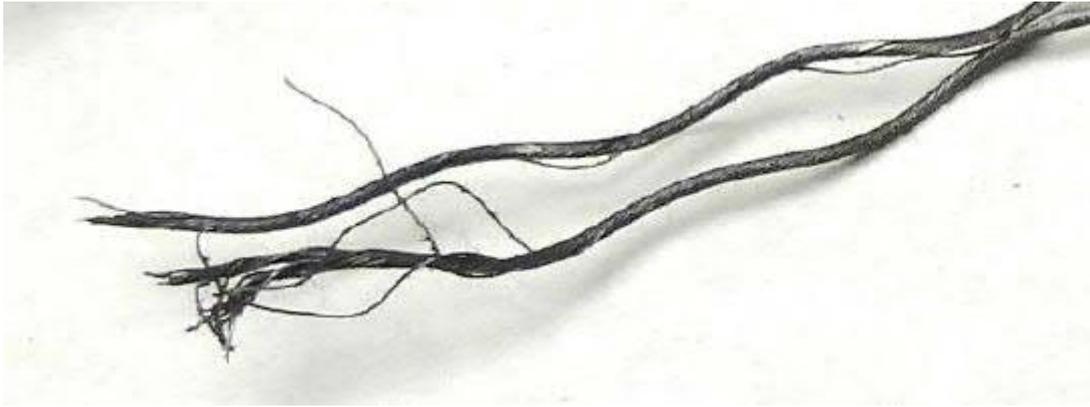
An einer der beiden wieder in den Seilverband gedrehten Litzen (siehe Punkt 1.16.2.3) waren Drahtenden zurückgestoßen und aus dem Litzenverband gebogen (Abb. 17). Dies hat insofern Bedeutung, da diese Litze jene sein dürfte, an der als erste Drähte soweit durchgescheuert waren, dass sie zu Bruch gingen, aus dem Seilverband ragten und bei Seilbewegung gegen die Kunststofföse der Seilführung stießen. Der Bruchbesen von der Bruchstelle B1 wurde vom Seilstück S1a abgetrennt (Abb. 18) und für die Untersuchung im Lichtmikroskop bzw. im Rasterelektronenmikroskop (REM) vorbereitet. Es war dazu eine Reinigung durch Auswaschen mit fettlösendem Reinigungsmittel (Bremsenreiniger) erforderlich. Schon die Untersuchung im Lichtmikroskop zeigte, dass eine große Anzahl von Drähten vorhanden war, die vollständig durchgescheuert waren. Den Umständen nach handelte es sich dabei immer um Außendrähte. Innendrähte bzw. die Drähte der Kernlitze wiesen Gewaltbruch mit eindeutig charakterisierenden Merkmalen auf. Die Abb. 20 und 21 zeigen beispielhaft die Form von Bruchenden. In Abb. 19 ist eine typische Scheuerstelle an einer Litze vom Besen der Bruchstelle B1 zu sehen. Die Stelle liegt hinter der eigentlichen Bruchstelle der Litze.

Abb. 17: Bruchende B1, Enden von den aus dem Seilverband gedrehten Litzen, die im Zuge der Befundaufnahme wieder eingefügt wurden. An der Bruchstelle einer Litze ist deutlich zu sehen, dass mehrere Drahtenden zurückgestoßen und aus dem Litzenverband gebogen wurden. – Quelle: TVFA

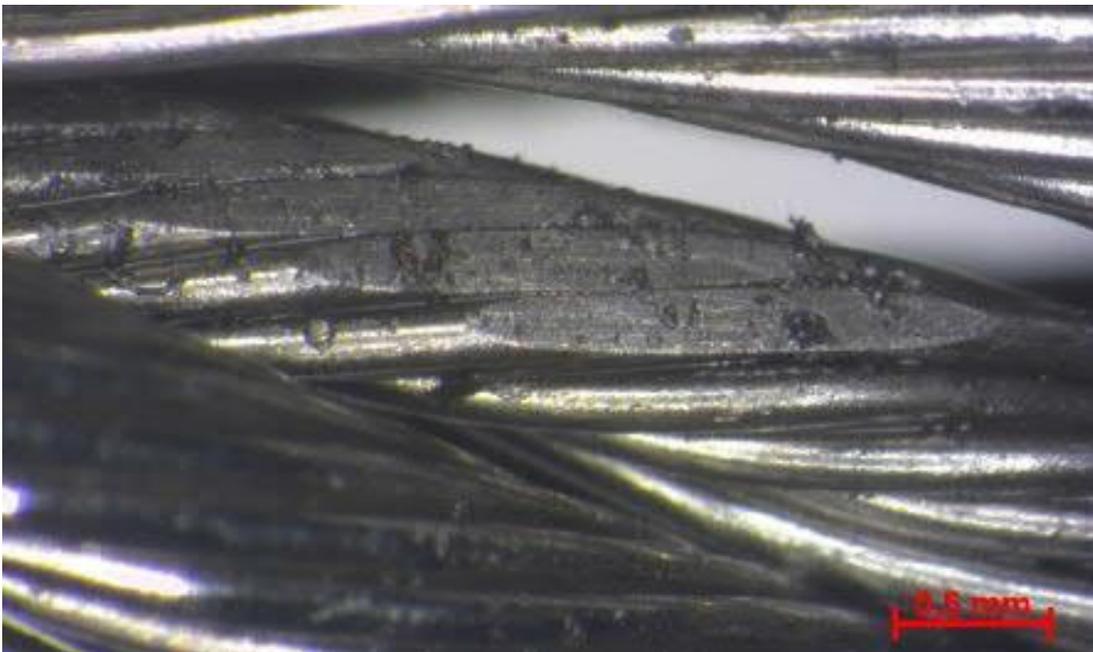
Abb. 19: Bruchende B1, Aufnahme einer Scheuerstelle nahe der Bruchstelle mit noch nicht vollständig durchgeschuerten Drähten. – Quelle: TVFA

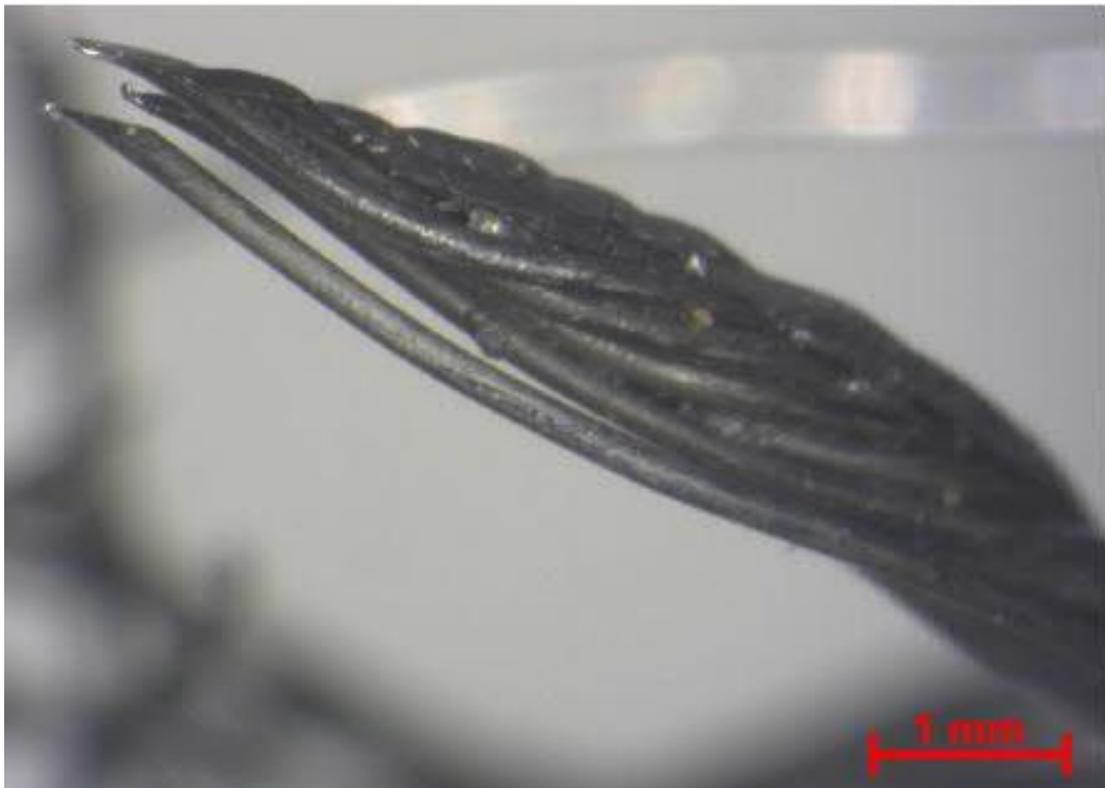
Abb. 20: Bruchende B1, Aufnahme einer Litze bei der die Außendrähte vollständig durchgescheuert und möglicherweise auch schon die Innendrähte verletzt wurden. – Quelle: TVFA

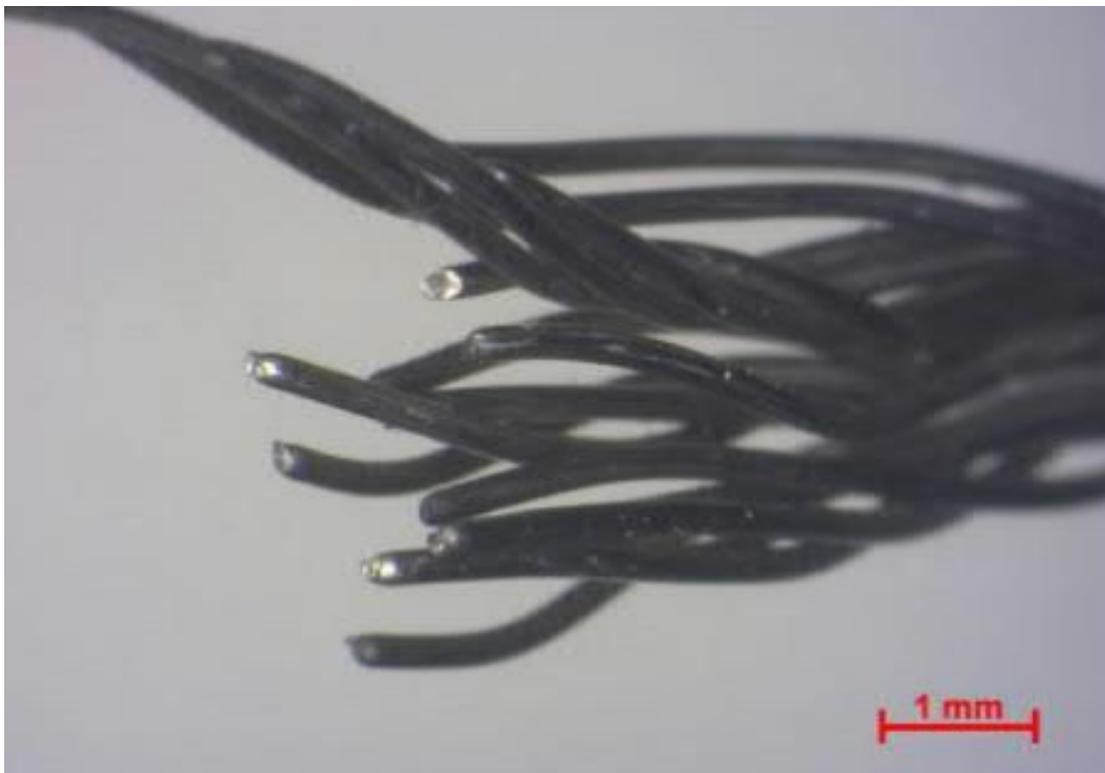
Abb. 21: Bruchende B1, Aufnahme der Bruchstelle von der Kernlitze. Alle sichtbaren Querschnitte zeigen einen Gewaltbruch in Form von Brüchen mit Einschnürkegeln bzw. schräg liegenden Schubbruchflächen. – Quelle: TVFA

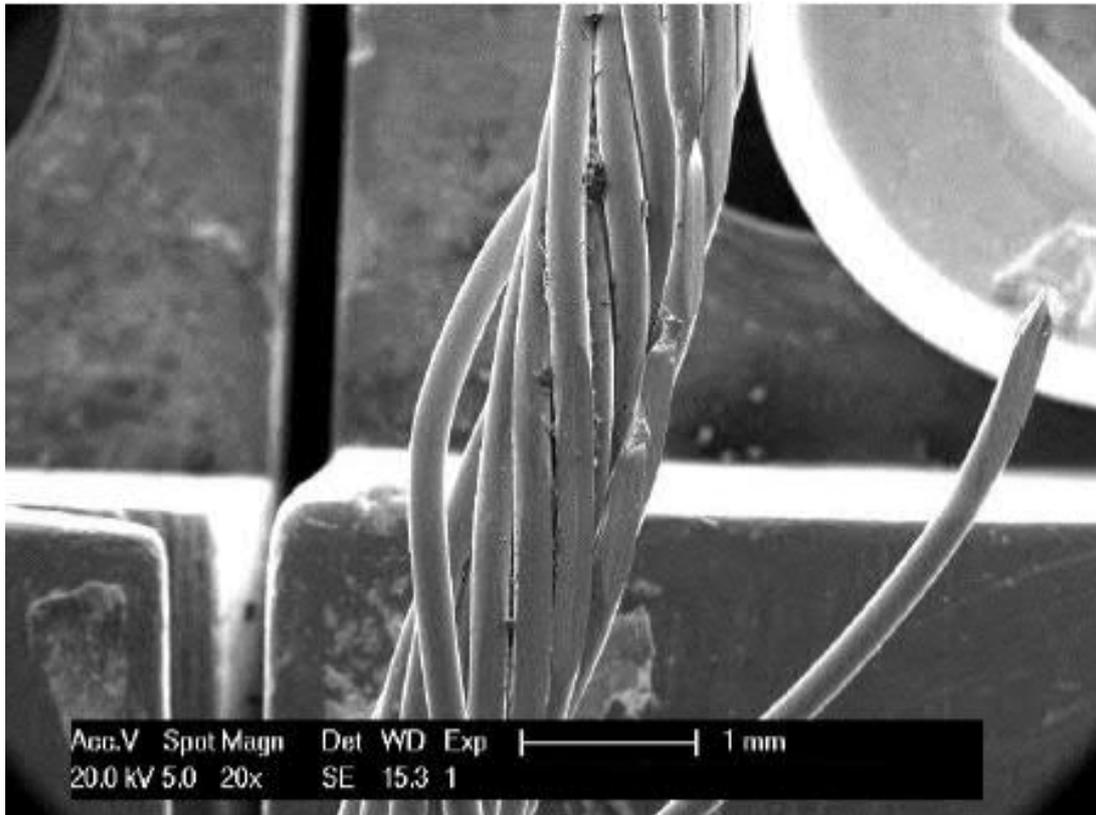
Abb. 22: Bruchende B1, Aufnahme einer Litze bei der die Außendrähte vollständig durchgescheuert sind. - Quelle: TVFA

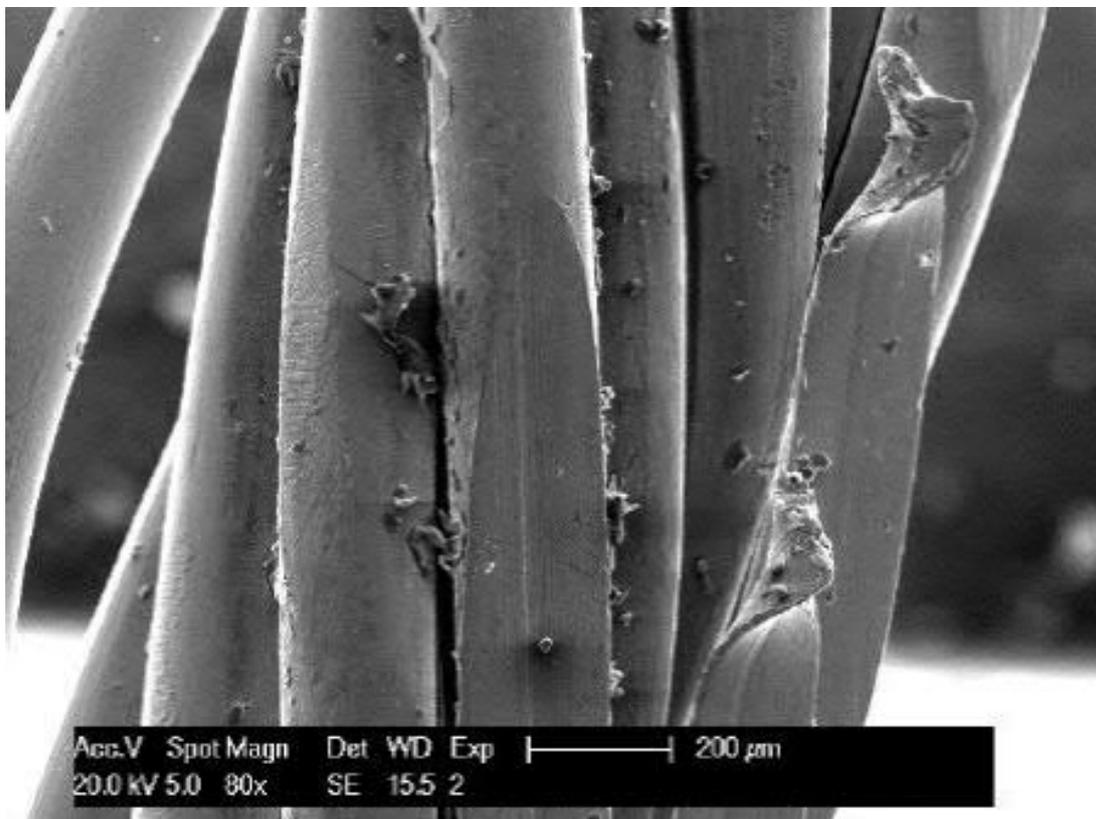
Abb. 23: Detail aus Bild 18, Bruchende B1. Die Flächen der Abtragungen sind sehr glatt, zeigen aber noch, dass die Abnutzung in Längsrichtung der Drähte erfolgte. – Quelle: TVFA

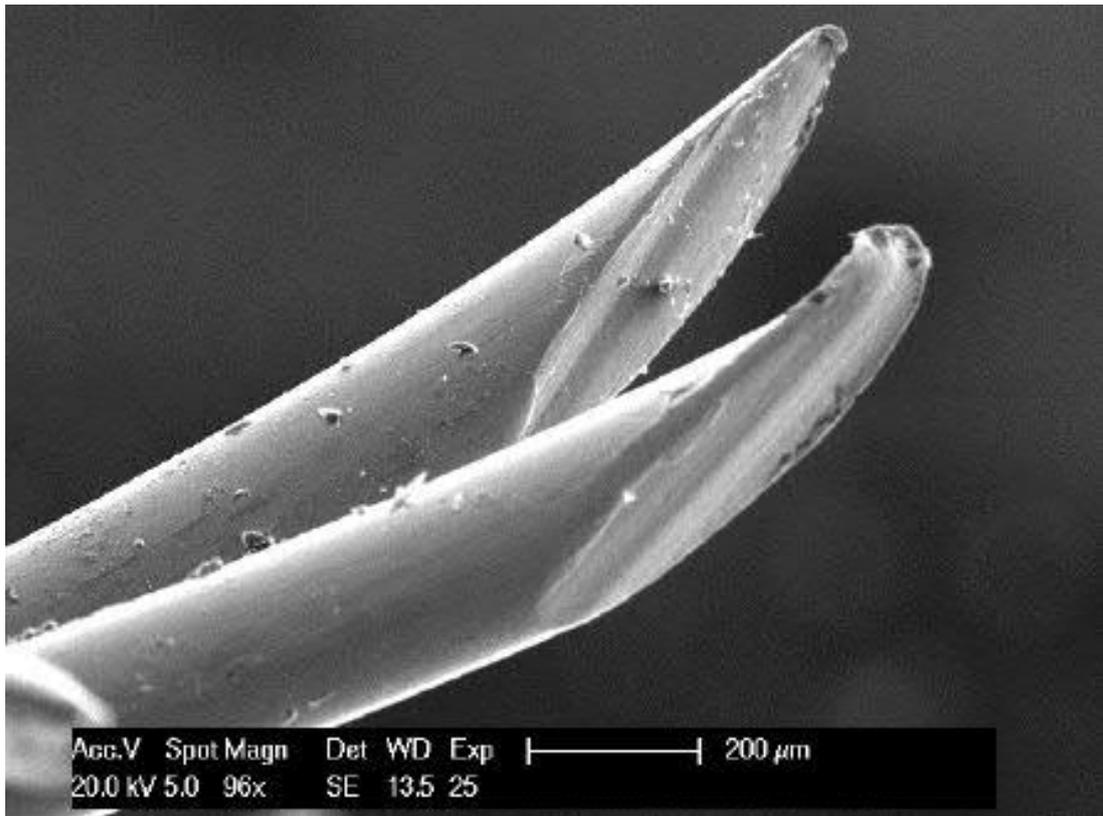
Abb. 24: Bruchende B1, vollständig durchgescheuerte Außendrähte einer Litze. – Quelle: TVFA

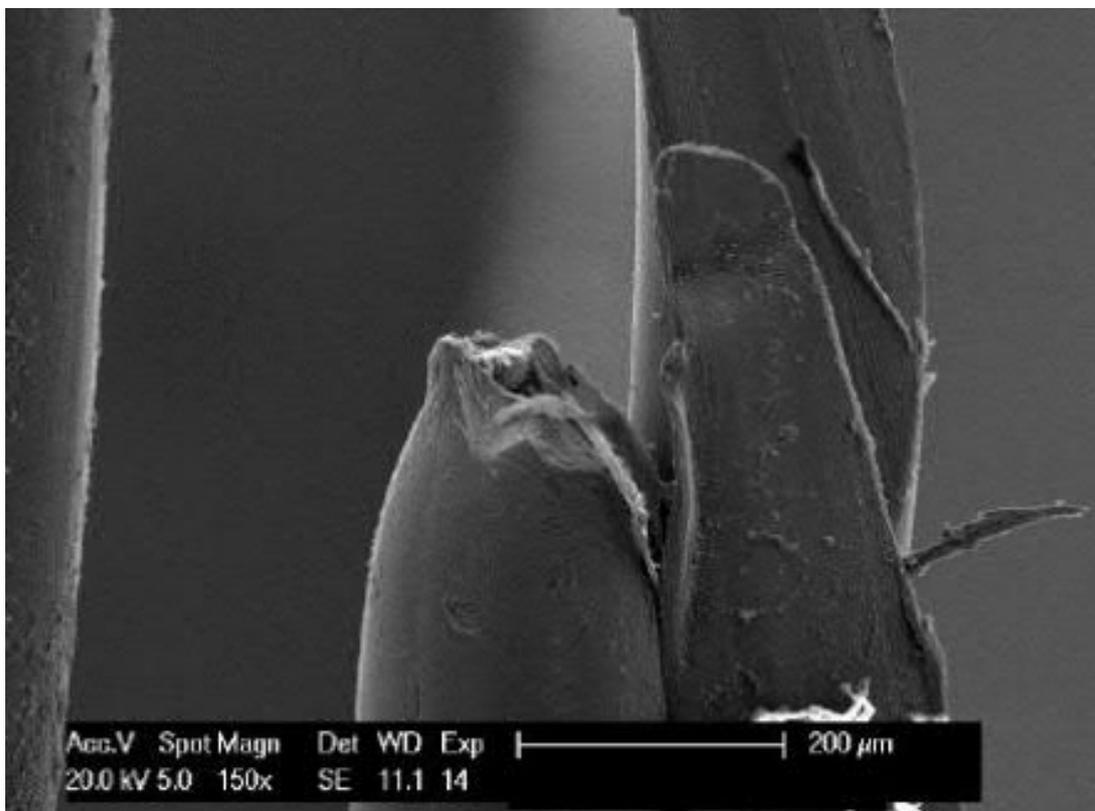
Abb. 25: Bruchende B1, Aufnahme einer Drahtbruchstelle. Neben durchgescheuerten Außendrähten ist ein Innendraht zu sehen, der im Gewaltbruch mit Einschnürkegel getrennt wurde. – Quelle: TVFA

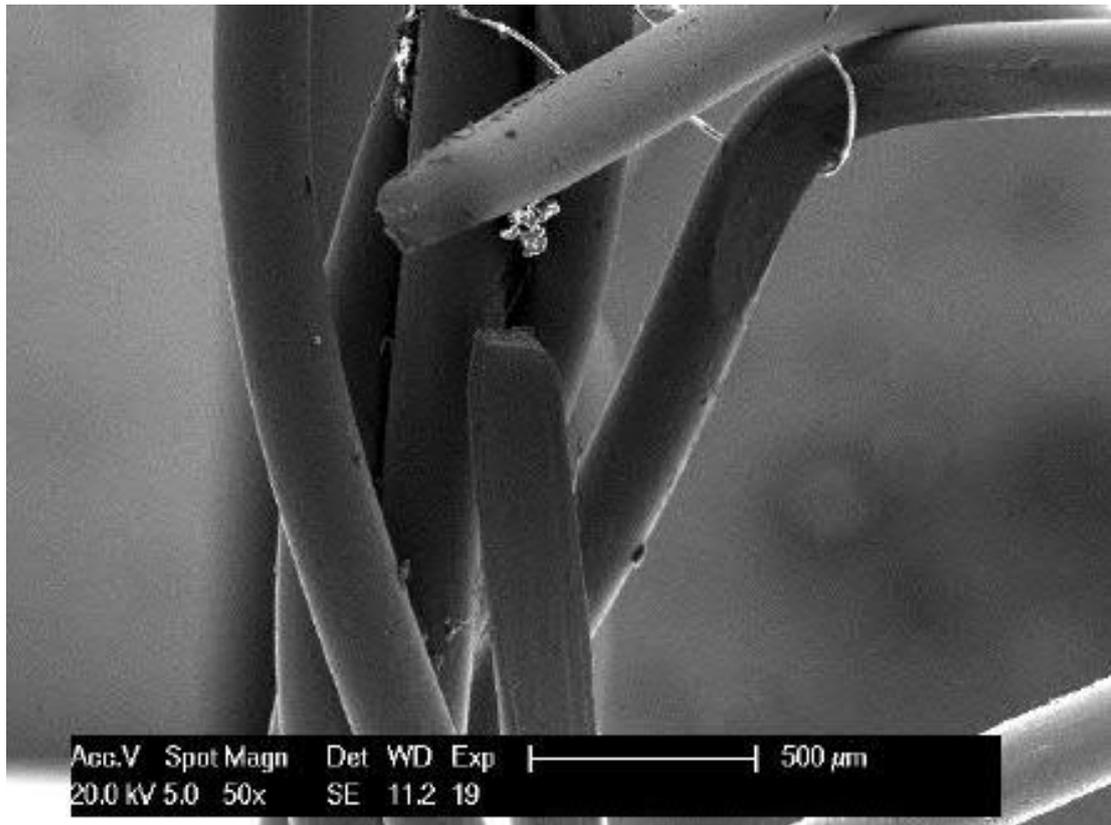
Abb. 26: Bruchende B1, Aufnahme von einer Stelle, die hinter dem eigentlichen Bruchende der Litze (befindet sich außerhalb des oberen Bildrandes) liegt. Es ist zu sehen, dass ein Draht ein zweites Mal durchtrennt ist. – Quelle: TVFA

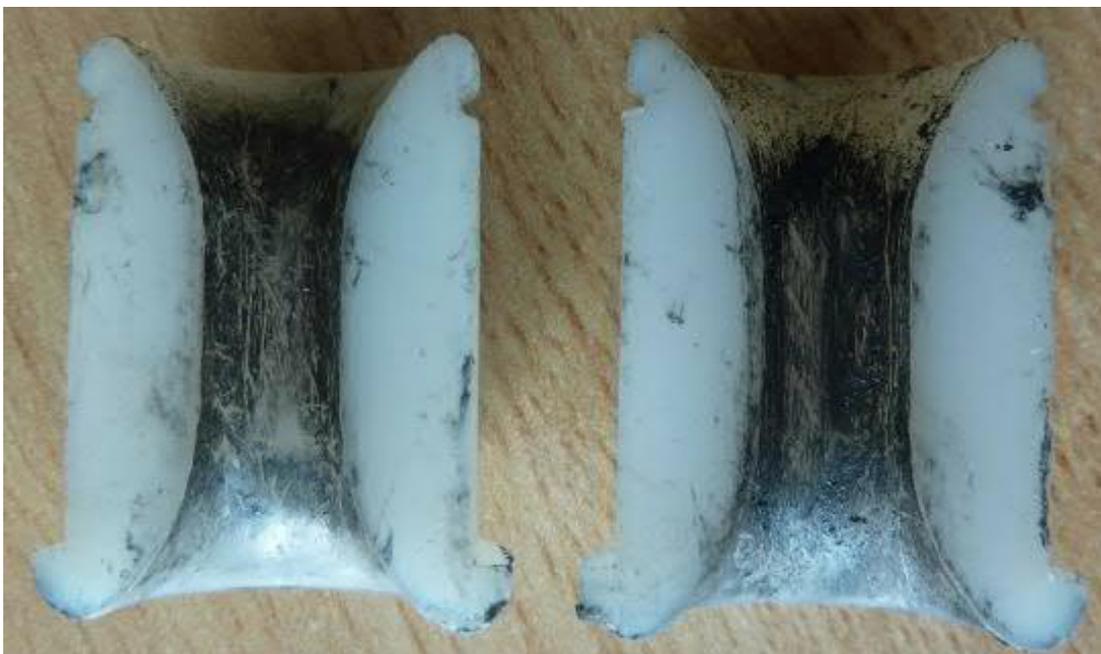
Die Teile der Seilführungsöse stammen von jener Stelle, an der das Seil gerissen ist. Abb. 27 zeigt die Führungsteile in etwa 4facher Vergrößerung. Die Kunststoffschalen weisen keine außergewöhnlichen Schäden auf. An den Oberflächen in den Einlaufbereichen ist zu erkennen, dass Drahtenden gestochert haben. Minimale Kratzspuren sind auch im Seilkanal vorhanden. Das Aussehen der Führungsteile lässt erkennen, dass das Seil mit aufstehenden Drahtenden durch die Öse bewegt wurde bzw. Drahtenden an die Kunststoffteile angestoßen sind.

Abb. 27: Führungsteile der Seilführungsöse von der Bruchstelle. Es sind keine außergewöhnlichen Schäden sichtbar. An den Oberflächen in den Einlaufbereichen ist zu erkennen, dass Drahtenden gestochert haben. Minimale Scheuerspuren sind auch im Seilkanal vorhanden. – Quelle: TVFA

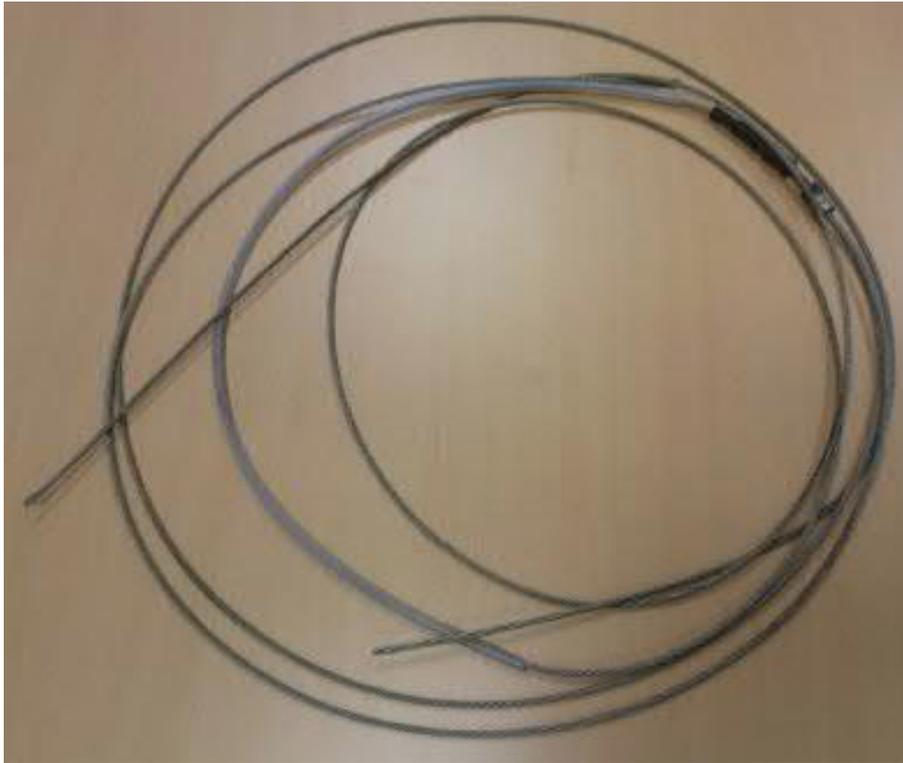
Abb. 28: Linkes Steuerseil – Quelle: TVFA

Das nicht am Bruchgeschehen beteiligte Steuerseil der linken Seite des Luftfahrzeuges wurde ebenfalls visuell untersucht. Bei diesem Seil (Abb. 28) handelte es sich um eine mit dem Steuerseil der rechten Seite vergleichbare Seilkombination mit Verpressung im mittleren Bereich und im Bereich der Gabelung. Die Enden der Seilabschnitte waren geschnitten. Abgesehen von der Verpressung in der Mitte waren keine Armaturen vorhanden. Auf einem Teil des Seiles war ein leicht verschiebbarer Kunststoffschlauch aufgefädelt. Zur nachfolgenden Beschreibung werden die analogen Kennzeichnungen verwendet, wie sie für das Steuerseil der rechten Seite aus der Skizze in Abb. 6 hervorgehen. Um Verwechslungen zu vermeiden, wurden die Kennzeichen um den Buchstaben I (für links) ergänzt.

Die Schäden durch Abnutzung waren besonders auffällig an den Stellen SSt2-I und SSt4-I, wie dies auch die örtlichen Unterschiede im Seildurchmesser im Vergleich zur Umgebung zeigen. Dem Aussehen nach sind diese beiden Stellen mit der Schadensstelle SSt1 vom Steuerseil der rechten Seite vergleichbar. Zum Auffinden der Stellen wurde das jeweilige Seilstück bei schrägem Lichteinfall gedreht und nach den Spiegelungen der blank geschauerten Flächen gesucht. Die Durchmessermessung wurde hier mit Messschieber mit Anzeigenauflösung 0,01 mm vorgenommen, was sich als praktikable Methode herausstellte, da nur die Unterschiede zwischen den Werten der Umgebung und jenen an der Scheuerstelle Bedeutung haben und nicht etwa die Absolutwerte der Durchmesser. Die Messung erfolgte in losem Zustand.

Beim Steuerseil von der linken Seite wurden Schäden in Form von Scheuerstellen festgestellt, die mit der Schadensstelle SSt1 vom Steuerseil rechts vergleichbar waren und bei Anwendung der empfohlenen Kriterien die Ablagereife des Seiles ergeben hätten.

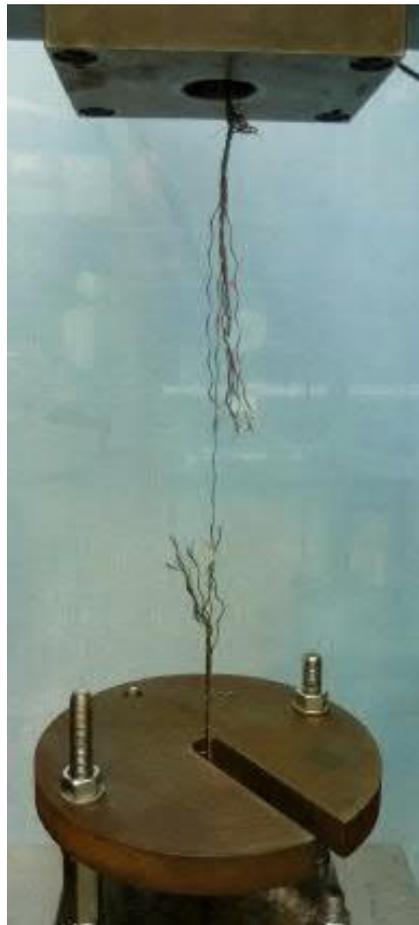
Nach dieser Messung wurde das Prüfstück langsam (2,5 mm/min) 3 mal bis auf 3,80 kN be- und wieder bis 0,40 kN entlastet. Dadurch sollte in üblicher Weise wieder ein möglichst ausgeglichener Zustand im Seil hergestellt werden. Nach dieser Belastung wurde die Zugkraft langsam (2,5 mm/min) und stetig erhöht, bis bei einer Höchstzugkraft von $F_b = 8,28$ kN der Bruch in der freien Länge eintrat. Das Seil wurde bis auf eine Außenlitze durchtrennt. An der Kernlitze ist neben der Hauptbruchstelle eine große Anzahl von Drahtbrüchen über die gesamte Länge des Seiles verteilt eingetreten. Der Querschnitt der Stahleinlage wurde auf diese Weise vielfach durchtrennt. Die eingespannte Probe nach dem Versuch zeigt die Abb. 29.

Abb. 29: Kappstück 1 nach erfolgtem Testbruch in der freien Länge. – Quelle: TVFA

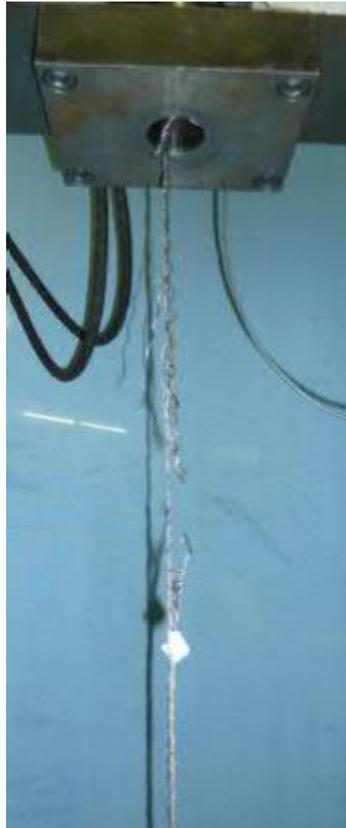
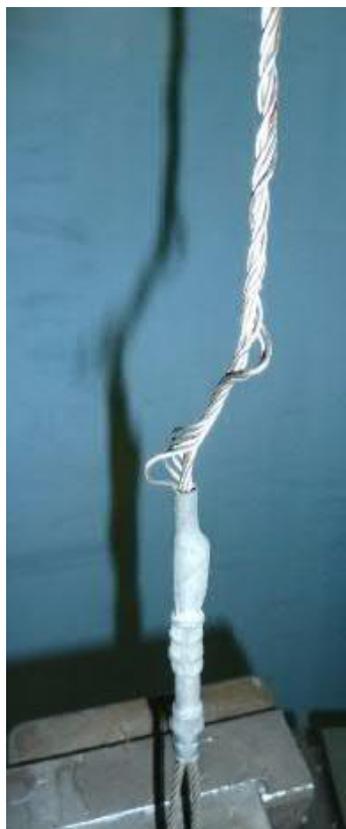
Nach diesen schwellenden Belastungszyklen wurde die Zugkraft langsam (10 mm/min) und stetig erhöht, bis bei einer Höchstzugkraft von $F_b = 7,14$ kN der Bruch an der Schadensstelle SSt1 eintrat. Das Seil wurde bis auf zwei Außenlitzen durchtrennt. An der Kernlitze sind neben der Hauptbruchstelle keine weiteren sichtbaren Drahtbrüche eingetreten. Beim Bruch wurde die Hälfte der Litzen zur Verpressung zurückgeschlagen. Bei der Verpressung selbst sind keine Litzen gerissen. Beim Bruchbesen sind die Litzen etwa 15 cm aus dem Seilverband gelaufen. Die eingespannte Probe nach dem Versuch zeigen die Abb. 30 und 31.

Abb. 30: Kappstück 2 nach erfolgtem Testbruch an der Schadensstelle SSt1 in der freien Länge. – Quelle: TVFA

Abb. 31: Kappstück 2 nach erfolgtem Testbruch, Aufnahme vom Bereich der Verpressung. – Quelle: TVFA
