UNTERSUCHUNGSBERICHT

FLUGUNFALL mit dem Segelflugzeug Grob G 102 Astir CS Jeans

am 11.07.2015
um ca. 11:50 Uhr UTC
am Flughafen Innsbruck,
Tirol

GZ. BMVIT-85.231/0002/BAV/UUB/LF/2016

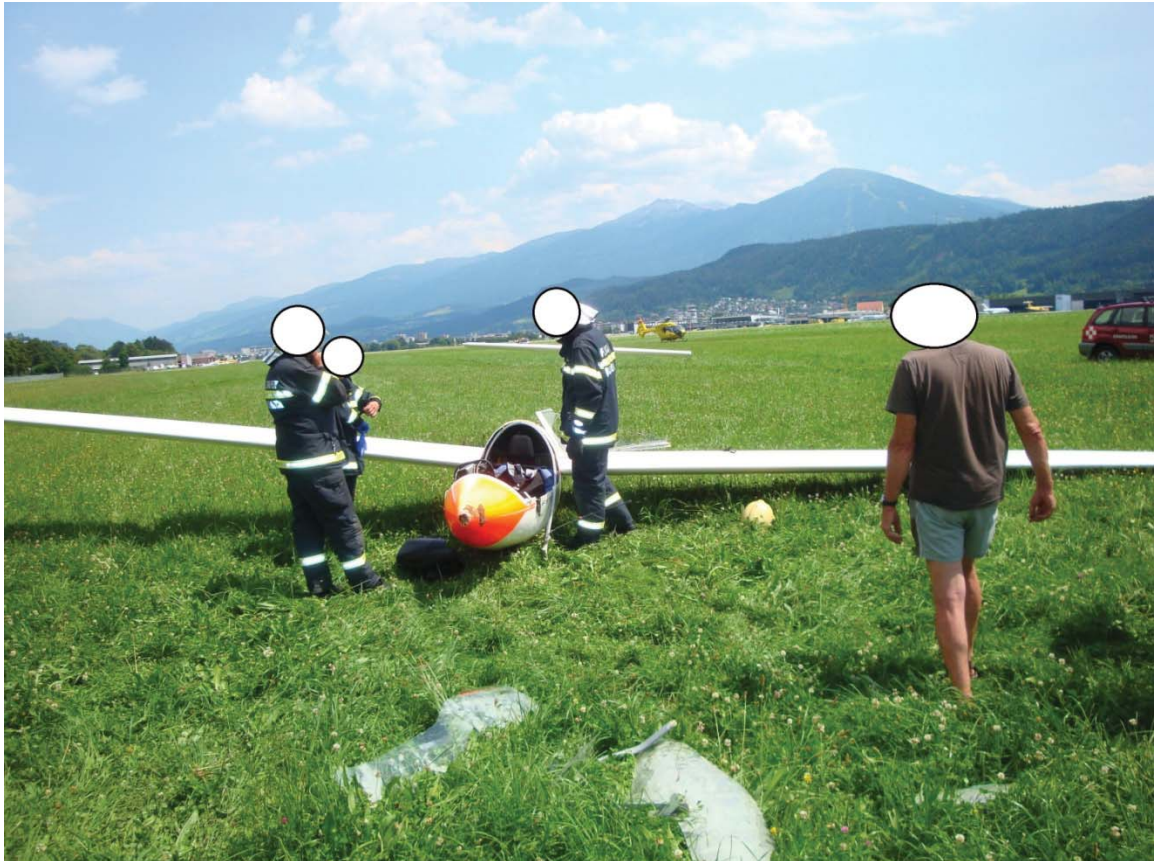
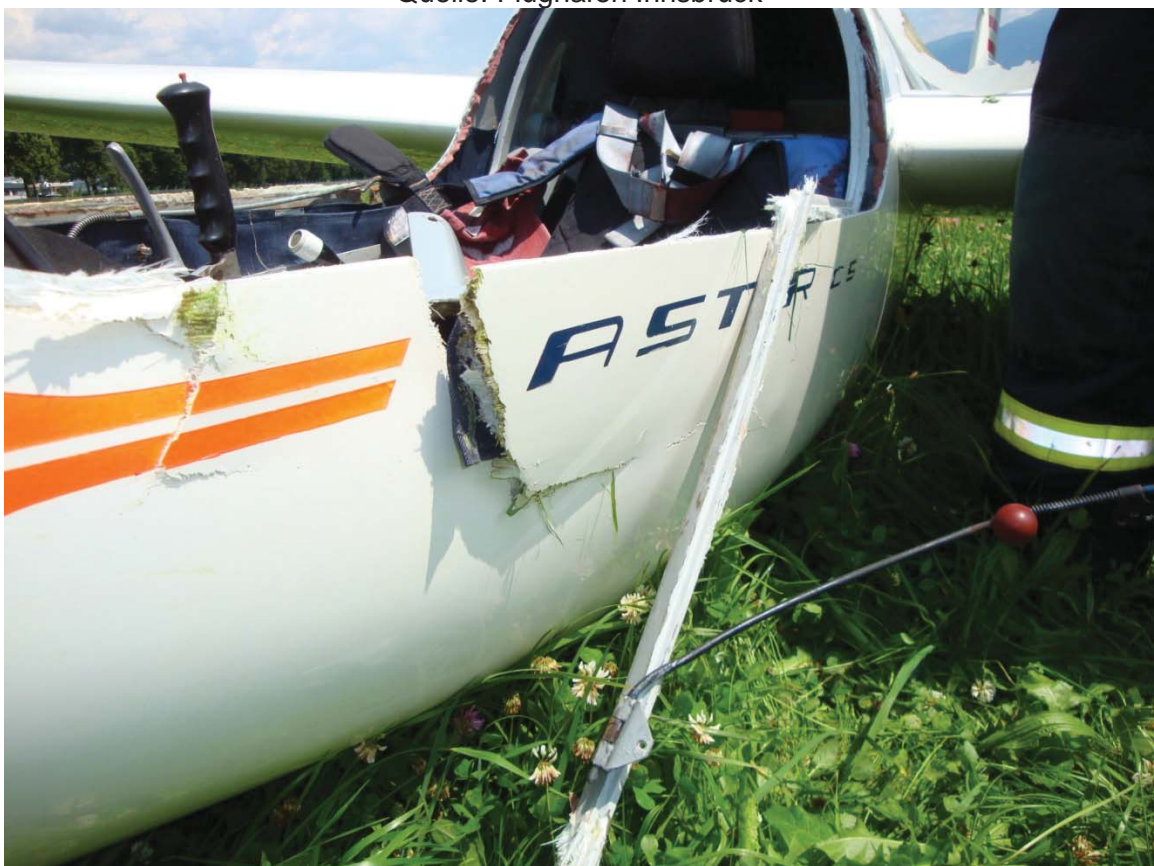
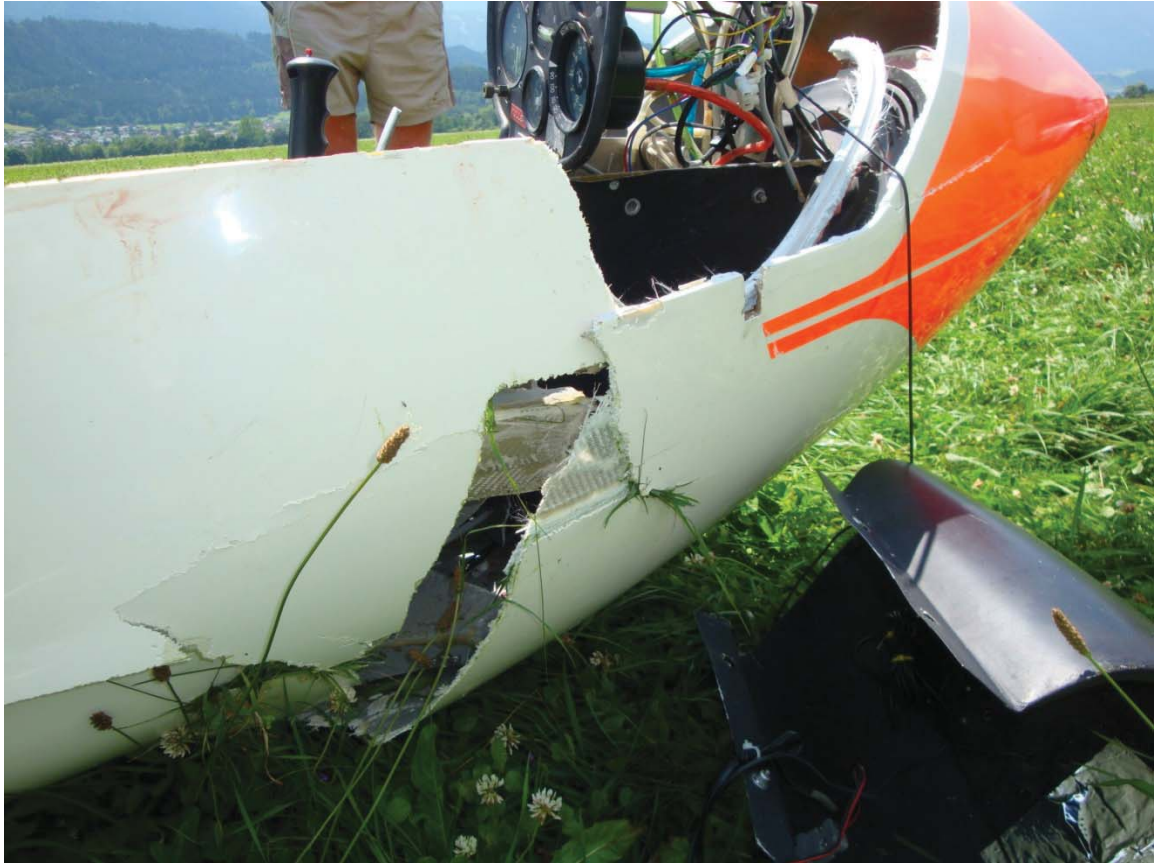
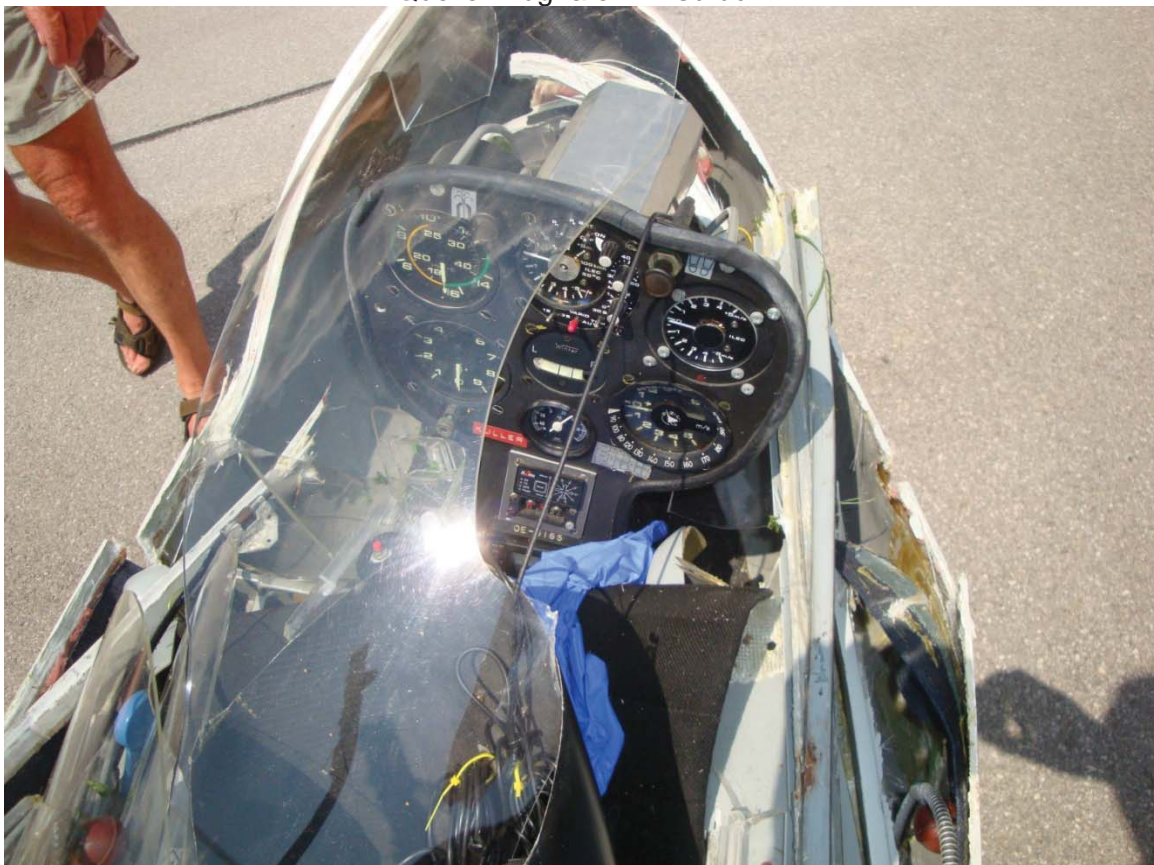
Das Wrack befand sich vollständig an der Unfallstelle. Das Cockpit bzw. der Rumpf waren im rechten vorderen, im linken vorderen und auch im unteren Bereich in der Höhe des Steuerknüppels gebrochen. Weggebrochene Teile der Cockpithaube lagen im Bereich vor der Flugzeugnase. Gemäß den Erhebungen und Aussagen lagen, abgesehen von den Beschädigungen durch den Unfall bzw. den Aufprall, keine unfallkausalen vorherigen Beschädigungen am Segelflugzeug bzw. auch an den kraftschlüssigen Verbindungen der Steuerflächen desselben vor.
