# Abschlussbericht

Unfall mit Motorflugzeug Cirrus SR22,  
am 18.07.2019, um ca. 15:12 Uhr UTC im Wettersteingebirge,  
A-6105, Leutasch, Tirol  
GZ.: 2022-0.106.267

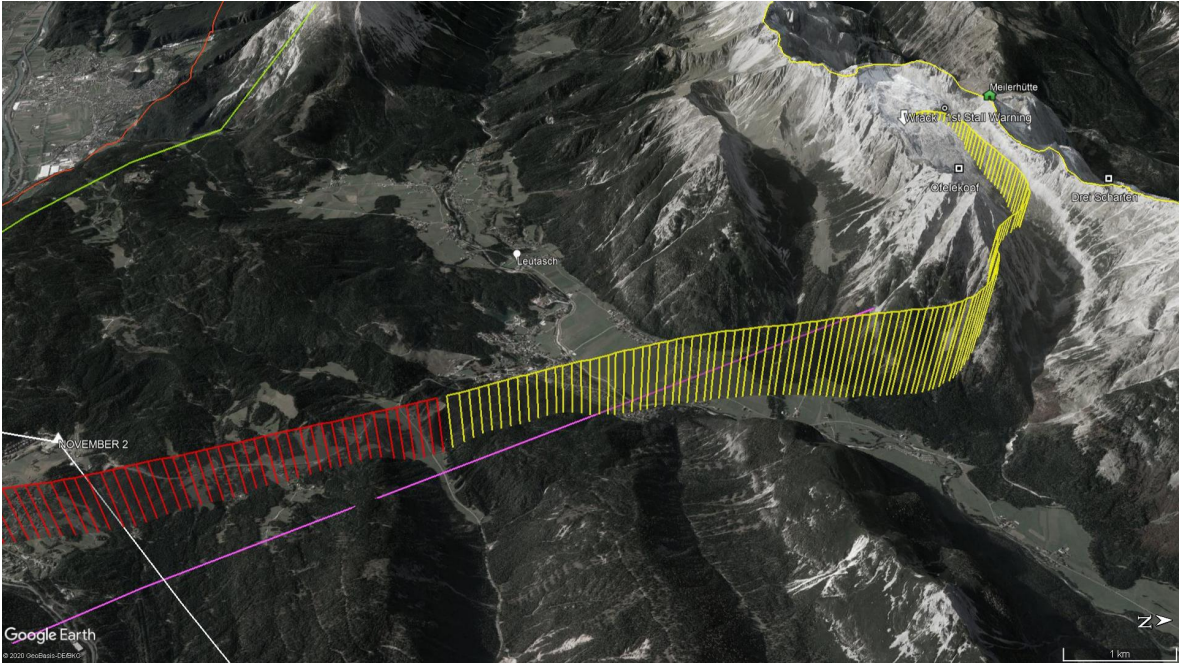
Abbildung 3 Letzte Flugbewegung im Wettersteingebirge

Um 15:12:04 Uhr wurde eine Linkskurve eingeleitet mit einem aufgezeichneten Rollwinkel (Querneigung) von 23° und steigend (Abbildung 4). Um 15:12:07 Uhr wurde vom Datenrekorder eine Überziehwarnung über einen Strömungsabriss (Stall) beim einem Rollwinkel von 42°, einem Nickwinkel von 8° nach oben (nose-up), einer Geschwindigkeit von 95 kt und einer Steig- bzw. Sinkrate von etwa 0 aufgezeichnet. Zu diesem Zeitpunkt befand sich das Luftfahrzeug in einer Höhe von 2368 m (7768 ft, GPS), also etwa 93 m über dem Gelände. In den folgenden acht Sekunden folgten weitere Aufzeichnungen von Überziehwarnungen, bei einer Sinkrate von teilweise bis zu 3000 ft/min. Die letzte Datenaufzeichnung am Rekorder erfolgte um 15:12:15 Uhr. Der Motor lief bis zum Ende der Aufzeichnungen mit der zuvor gesetzten Leistung von 90% bis 100%. Der Pitchwinkel betrug 18° Nose-Down, der Rollwinkel 75° nach links, es wurde eine Groundspeed von 112 kt und eine angezeigte Fluggeschwindigkeit von 106 kt bei einer Sinkrate von 2944 ft/min aufgezeichnet. Pitch Rate, Roll Rate und Heading Rate betragen jeweils 19°/sec, 38°/sec und 55°/sec.

Das Luftfahrzeug fing bei der Kollision mit dem Gelände sofort Feuer und brannte vollständig aus. Die Kollision war für keinen der Insassen überlebbbar.

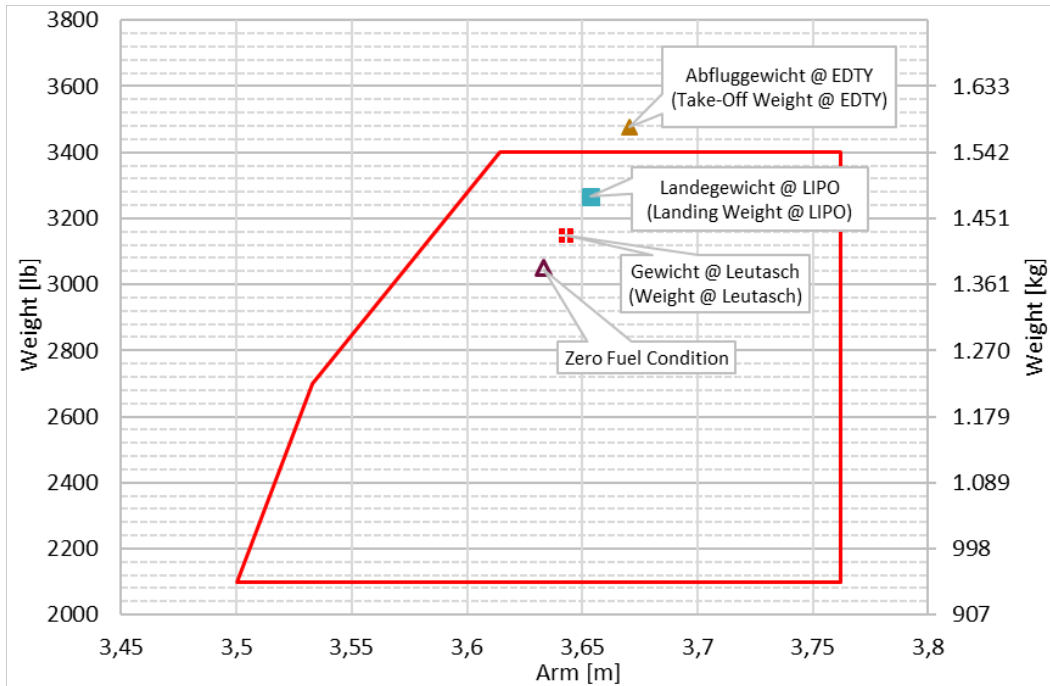
Abbildung 6 Diagramm Masse- und Schwerpunktberechnung, Szenario 1 (Insassen je 75 kg, Minimaler Treibstoffstand)

Mit Szenario 1 (Abbildungen 5 und 6) wird die leichtest mögliche Variante berechnet. Dies umfasst ein Personengewicht von je 75 kg und eine Treibstoffmenge beim Start vom Flugplatz Schwäbisch Hall (EDTY), mit der eine Rückkehr unter Berücksichtigung des vom RDM aufgezeichneten Treibstoffverbrauchs mit einer Reserve von 1,5 Gallonen (ca. 6 Liter) gerade noch möglich gewesen wäre.

Trotz der oben ausgeführten Auffälligkeit bezüglich der Abflugmasse in Schwäbisch-Hall und der Landemasse in Brescia-Montichiari lag zum Unfallzeitpunkt sowohl Masse als auch Schwerpunkt im zulässigen Bereich und kann als Ursache oder beitragender Faktor zum aufgetretenen Strömungsabriss ausgeschlossen werden.

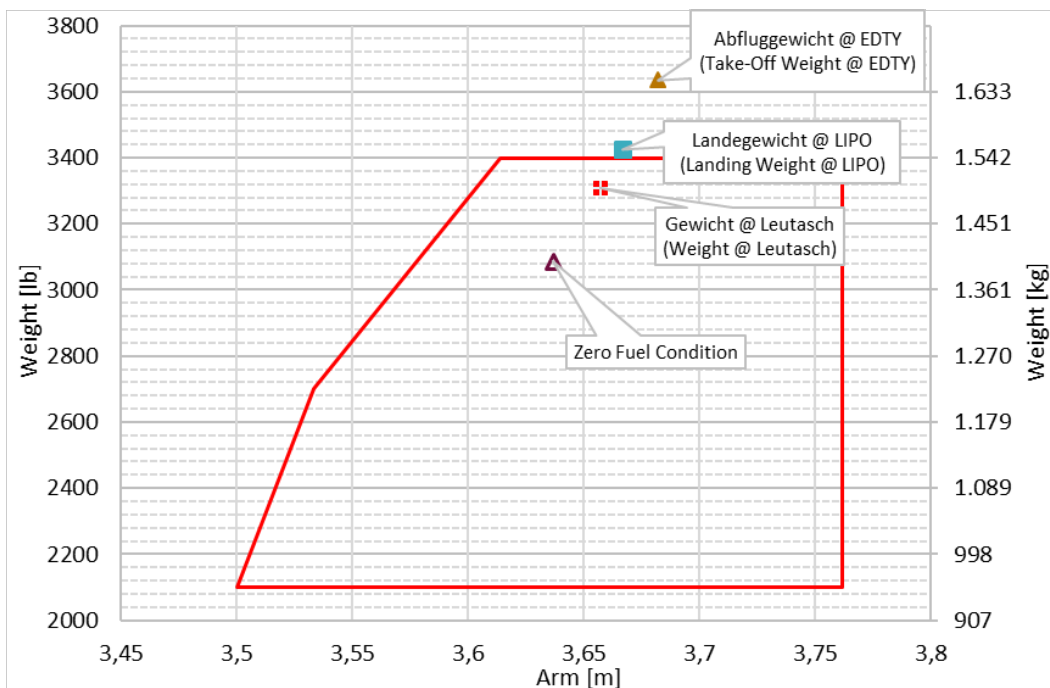
Abbildung 7 Diagramm Masse- und Schwerpunktberechnung, Szenario 2 (Insassen je 80kg, Maximale Treibstoffmenge)

In Szenario 2 (Abbildungen 7 und 8) wird davon ausgegangen, dass vor dem Start am Flugplatz Schwäbisch Hall (EDTY) vollgetankt wurde. Da dort nachweislich 168,6 Liter getankt wurden, bedeutet das, dass sich in diesem Szenario bereits 182 Liter im Tank befanden. Das Personengewicht wird mit 80 kg angenommen. Dieses Szenario wird auch dadurch bekräftigt, dass der Pilot in seiner Flugplanung für den Hinflug 41 Gallonen und für den Rückflug 52 Gallonen berechnet, in Summe also 93 Gallonen. Die gesamte nutzbare Treibstoffkapazität des Luftfahrzeuges beträgt 92 Gallonen, weshalb von einer Vollbetankung auszugehen ist.

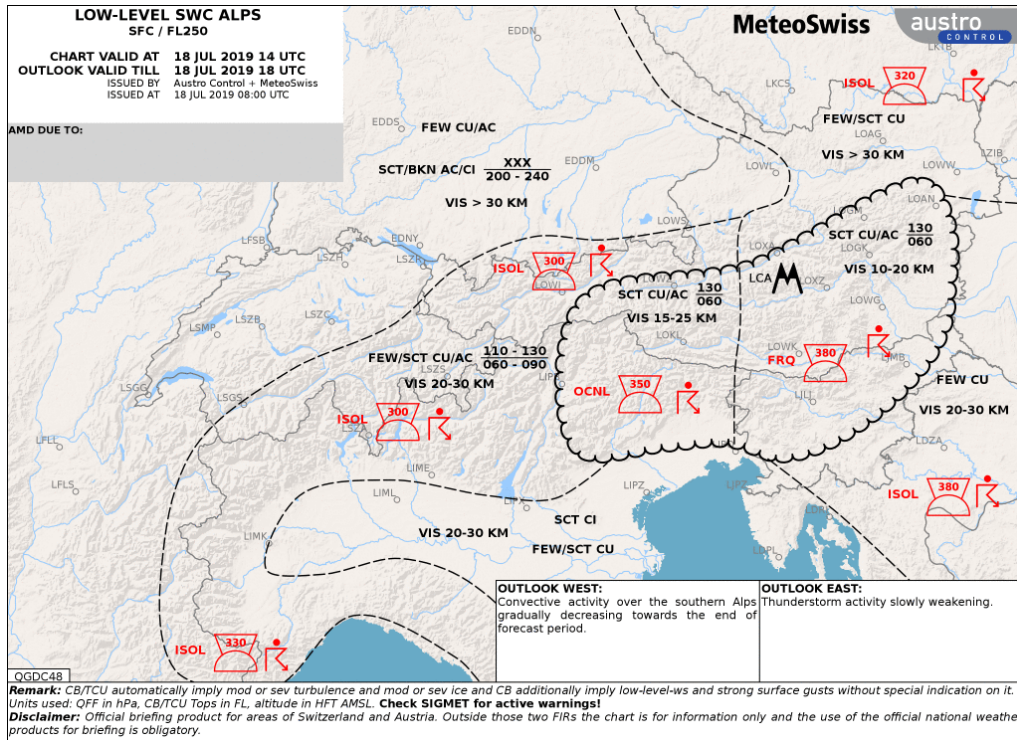
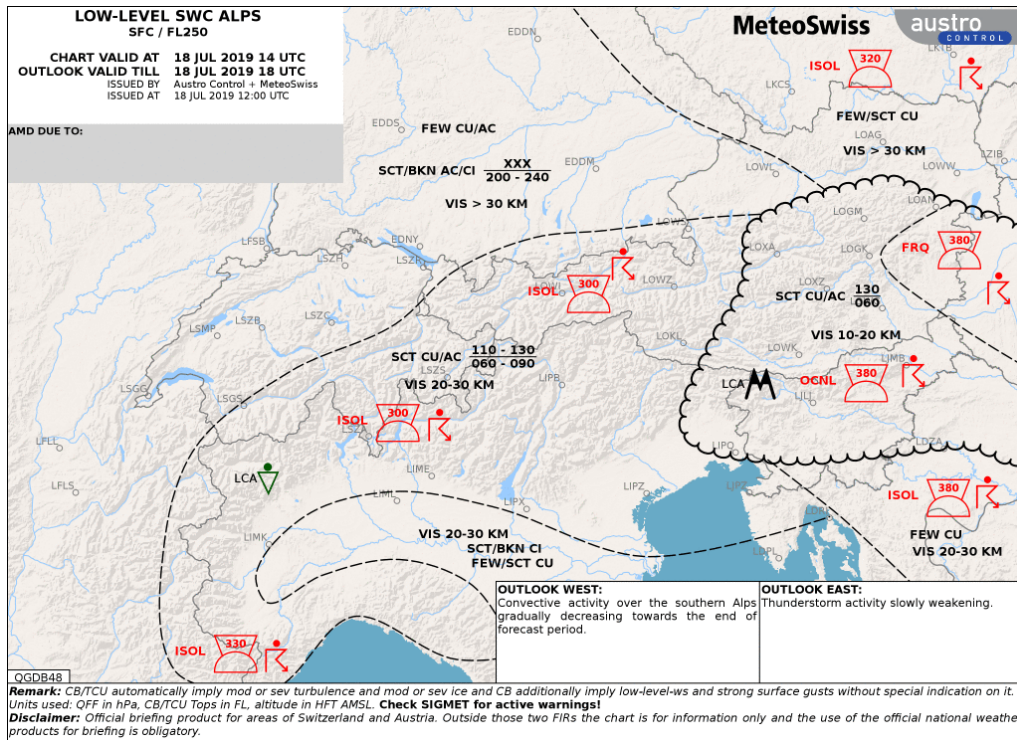
Die Abbildungen 11 und 12 zeigen die Prognosekarte für signifikante Wettererscheinungen für 14:00 bis 18:00 Uhr mit Ausgabezeit 08:00 sowie 12:00 Uhr. Demzufolge traten im Großraum Tirol vereinzelt (ISOL) Gewitterwolken (CB) mit einer Obergrenze (Tops) von 30 000 ft und ebenfalls Gewitter mit Regen (TSRA) auf.

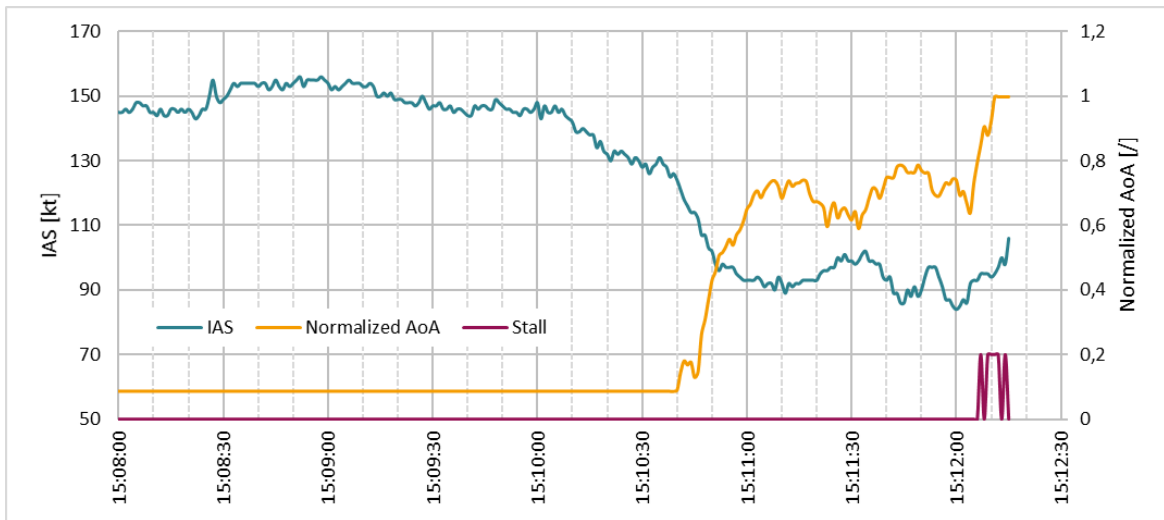
Abbildung 22 Angezeigte Fluggeschwindigkeit (IAS), Strömungsabriss (Stall) und Normalisierter Anstellwinkel (Normalized AoA), 4 Minuten

- Über dem Leutascher Platt wurde eine Umkehrkurve Richtung links eingeleitet. Bei 42° Querneigung, 95 kt angezeigter Fluggeschwindigkeit und über 95% Motorleistung löste die Überziehwarnung in einer Höhe von 93 m über Grund aus. Es folgte ein Strömungsabriss. Das Luftfahrzeug verlor an Höhe und kollidierte mit dem Gelände, bevor der Pilot eine stabile Fluglage wiedererlangen konnte.

- Die Fluggeschwindigkeit betrug beim Auftreten des Strömungsabrisse ca. 95 kt. Eine höhere Fluggeschwindigkeit und ein besseres Geschwindigkeitsmanagement hätten das Risiko für einen Strömungsabriss stark verringern können.

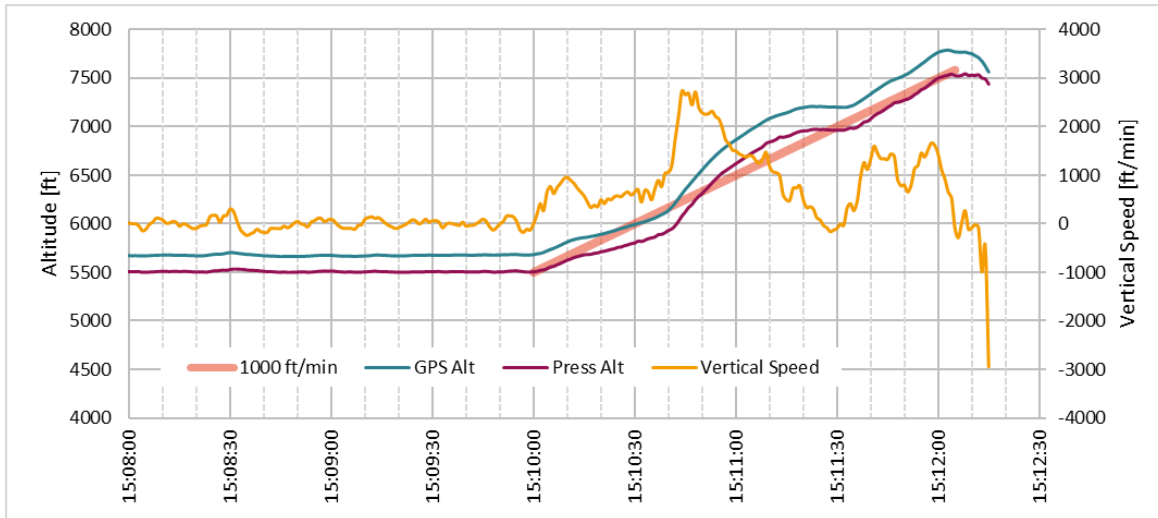
Abbildung 23 GPS Höhe (GPS Alt), Barometrische Höhe (Press Alt) und Steig- u. Sinkrate (Vertical Speed), 4 Minuten

- Das Luftfahrzeug befand sich beim Auftreten des Strömungsabrisse ca. 93 m über Grund. Diese Höhe liegt unter der gemäß SERA.5005 erforderlichen Mindestflughöhe von 150 m. Es kann nicht ausgeschlossen werden, dass ein rechtzeitiges Abfangen des Luftfahrzeuges möglich gewesen wäre, falls die erforderliche Mindestflughöhe eingehalten worden wäre.
