# Untersuchungsbericht

Entrollen einer Wagengruppe vom Bf Bad Vöslau am 09. März 2017

GZ.: BMVIT-795.380-IV/SUB/SCH/2017

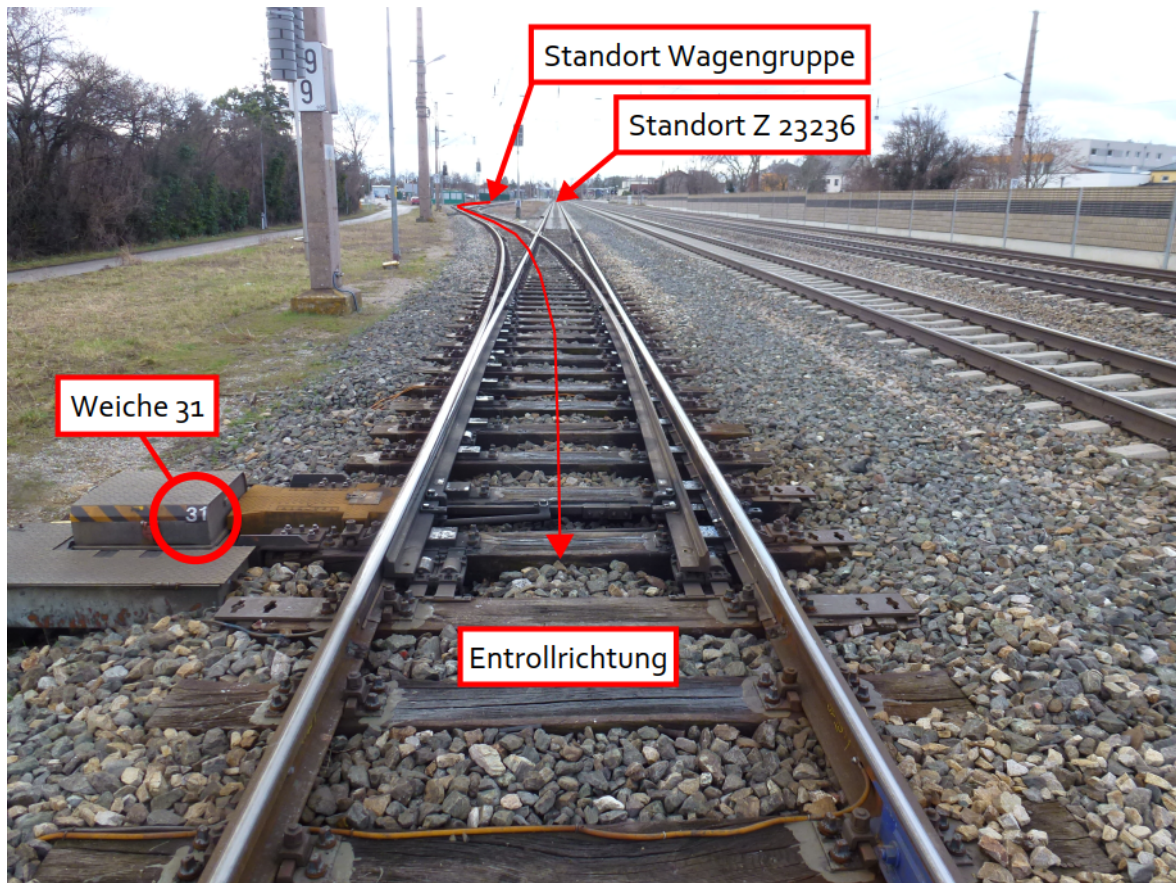
Abbildung 3: Weiche 31, Blickrichtung Wiener Neustadt

In Abbildung 3 ist im Vordergrund die Weiche 31 nach der Reparatur entgegen der Entrollrichtung zu sehen. Der Standort der Wagengruppe auf Gleis 307 ist links im Bild ersichtlich, ebenso der Standort des Z 23236 zum Zeitpunkt der Entrollung.

Durch die Entrollung wurde die in Richtung Gleis 303 gestellte Weiche 31 aufgeschnitten und deren Antrieb leicht beschädigt. Die entrollte Wagengruppe kam nach einer Fahrtstrecke von etwa 13 km zwischen Hst Guntramsdorf Thallern und Bf Mödling in km 17,500 (Spitze der Wagengruppe in Entrollrichtung) selbsttätig zum Stillstand.

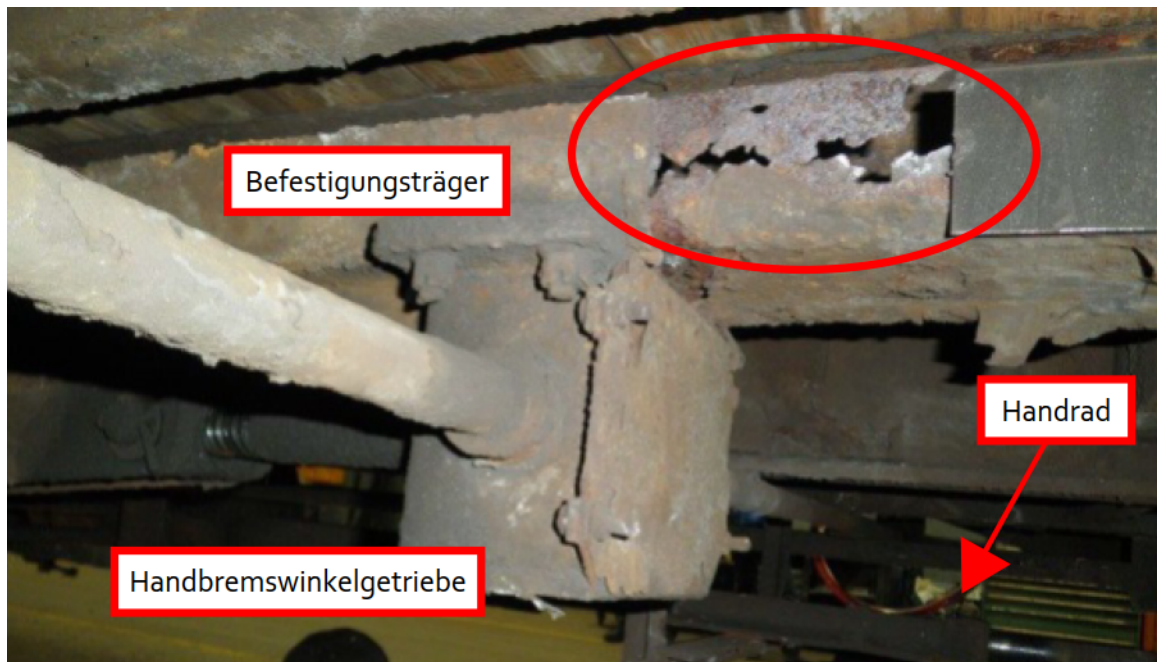
Abbildung 11: Wagen 2, Durchrostung des Befestigungsträgers

Bei der Begutachtung wurde der Unterboden von Wagen 1 (31 54 5963 737-9) und Wagen 2 (31 54 5963 572-0) in Augenschein genommen. Dabei wurden starke Durchrostungen an den Befestigungsträgern des Handbremswinkelgetriebes des Wagens 2 festgestellt. Aus dem vorliegenden Dokument zur letzten Revision des Wagens 2 (siehe 6.5.1) konnten keine Hinweise auf Vorschädigungen des Befestigungsträgers entnommen werden.

Starke Durchrostung (rot eingekreist) des Befestigungsträgers (Abbildung 11) im Bereich der Befestigungsstelle des Handbremswinkelgetriebes. Durch die Korrosion ist eine starke Beeinträchtigung der Bauteilfestigkeit gegeben.

Im Untersuchungsbericht wird angegeben, dass bei den untersuchten Wagen 3154 5963 737-9 und 3154 5963 572-0 im Bereich der Befestigungsstelle des Handbremswinkelgetriebes eine starke Durchrostung des Befestigungsträgers festgestellt wurde. Dies stelle eine „starke Beeinträchtigung der Bauteilfestigkeit“ dar. Die letzte Revision dieses Wagens hat gemäß Punkt 6.5.1 des Untersuchungsberichtes am 31.01.2014 stattgefunden. Es wird nicht ausgeführt, ob im Rahmen der Revision am 31.01.2014 Anzeichen dieser „starken Durchrostung“ festgestellt wurden bzw. feststellbar waren. Weiters wird nicht angeführt, ob die allenfalls festgestellten Durchrostungen zu Anpassungen des Revisionsintervalls geführt haben.
