Untersuchungsbericht

Unfall mit dem Segelflugzeug der Type MDM-1 Fox,
am 01.09.2019, um ca. 16:19 Uhr UTC, in Priel, Waldstück Nähe Klagenfurter
Straße 40b und Bundesstraße 70a

GZ.: **BMK-2020-0.543.445**

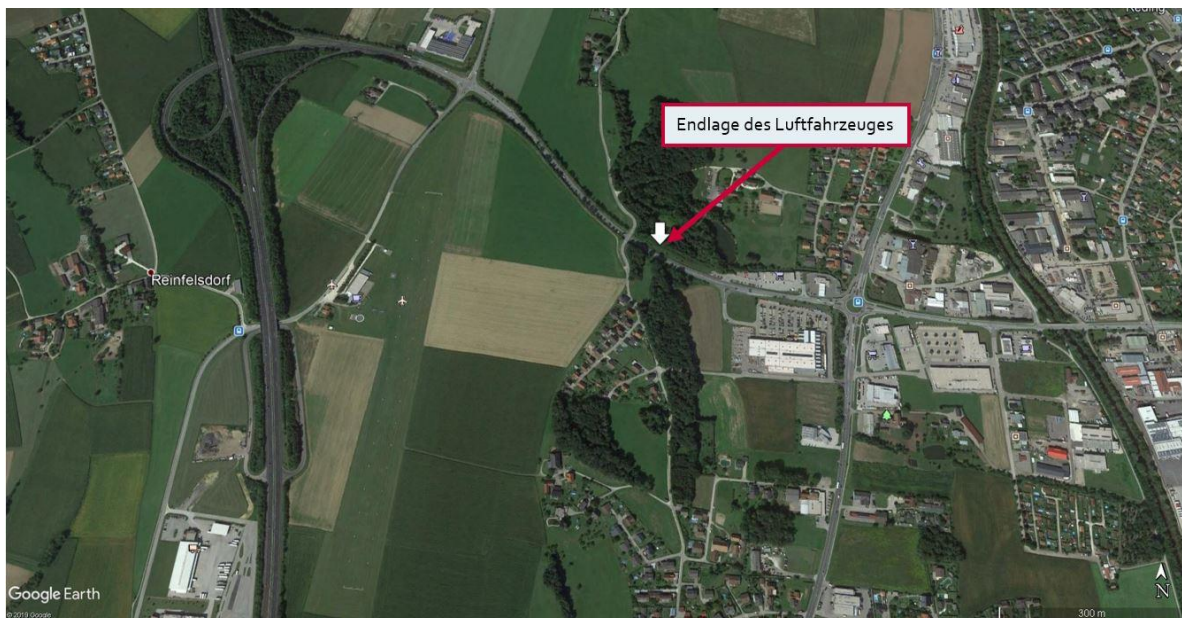
Abbildung 2 Endlage des Luftfahrzeuges

Das Luftfahrzeug schlug nach dem Abkippen über die linke Tragfläche und dem Berühren mehrerer Bäume mit den Tragflächen und dem Rumpf in einem relativ flachen Winkel nördlich der Bundesstraße 70a, auf einem zum Wald hin abfallenden, bewachsenen Hügel zwischen der Bundesstraße 70a und dem direkt danebenliegenden bzw. angrenzenden Tatzertwald auf. Die Flugzeugnase zeigte in seiner Endlage in eine Richtung von annähernd 70°.

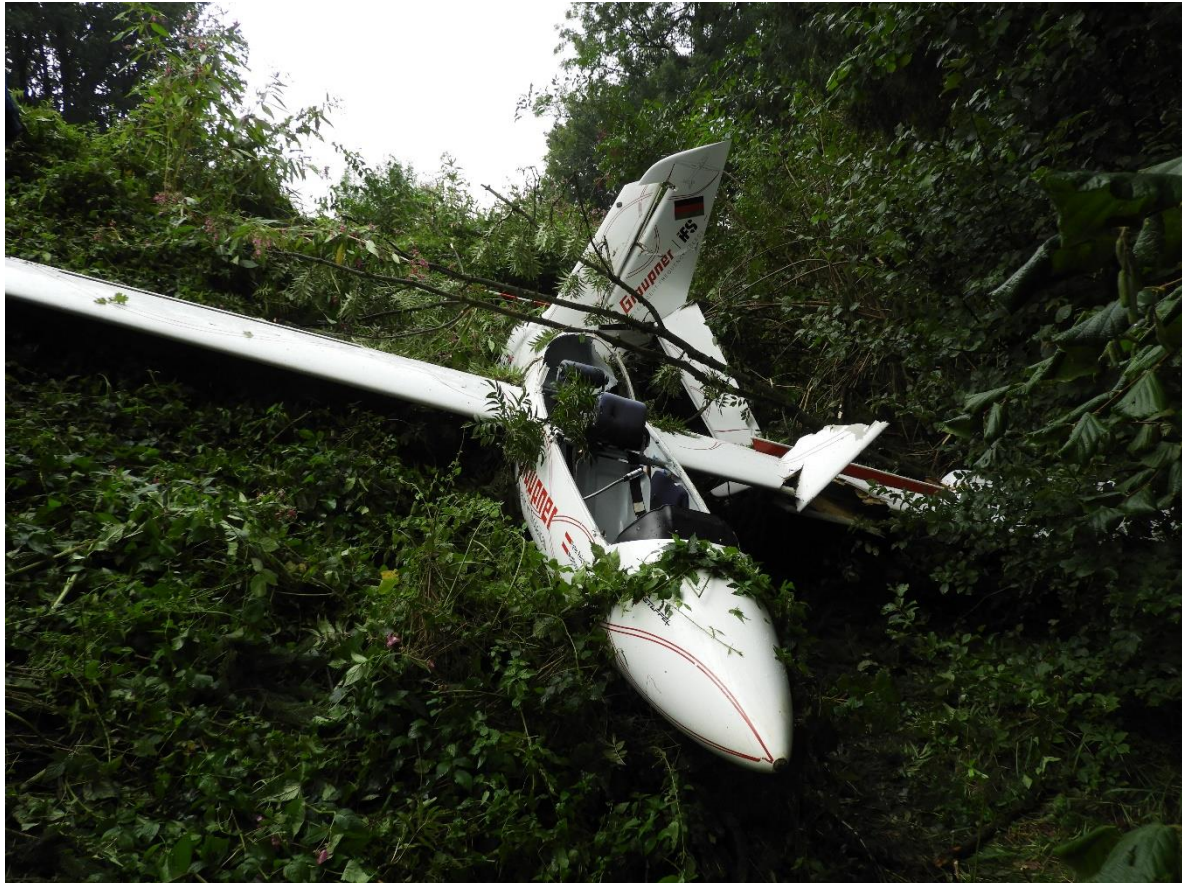
Abbildung 3 Endlage des Luftfahrzeuges am Unfallort

Durch die Wucht des Aufpralls und der Berührungen des Rumpfes und der Tragflächen mit den Bäumen, Ästen und dem Boden ist die linke Tragfläche aufgeborsten und auch auf- bzw. abgebrochen. Die Übertragungseinrichtungen bzw. Schubstangen und Seile waren beschädigt und verbogen, jedoch noch verbunden und die Bremsklappen und Seitenruder „reagierten noch“ auf Steuereingaben. Die rechte Tragfläche war an der äußeren Flügelspitze beschädigt bzw. aufgebrochen. Die beiden Tragflächen ließen sich nach den ersten Erhebungen und Untersuchungen am Wrack direkt an der Unfallstelle jedenfalls „normal“ demontieren bzw. abrüsten.

Der Rumpf war im hinteren Bereich mitsamt dem hinteren Leitwerk und der Schubstange der Höhenrudernsteuerung abgebrochen, hing seitlich nach links weg und war nur mehr durch Teile der linken hinteren Rumpfschale und den Seitenrudersteuerseilen mit dem „restlichen“ Luftfahrzeug verbunden. Das Seitenruder und die Seitenflosse waren im ca. mittigen Bereich eingerissen bzw. gebrochen. Das linke Höhenruder war gebrochen, die Ansteuerung desselben bzw. die Gabel war jedoch ordnungsgemäß mit dem Höhenruderquadranten verbunden. Die Schubstange des Höhenruders übertrug bei Betätigung des Steuerknüppels die Steuereingaben „normal“ bis zu der durch Gewaltbruch abgetrennten Stelle der Schubstange. Wurde die abgetrennte Schubstange am abgetrennten hinteren Teil des Rumpfes bewegt und somit Steuereingaben simuliert, so bewegten sich die Höhenruder ebenfalls „normal“.

Cockpithauben befanden sich aufgrund des Abwurfs an anderen Örtlichkeiten. Über dem Segelflugzeug lagen hinter dem hinteren Sitzplatz einige „stärkere“ abgebrochene Äste quer über das Wrack.

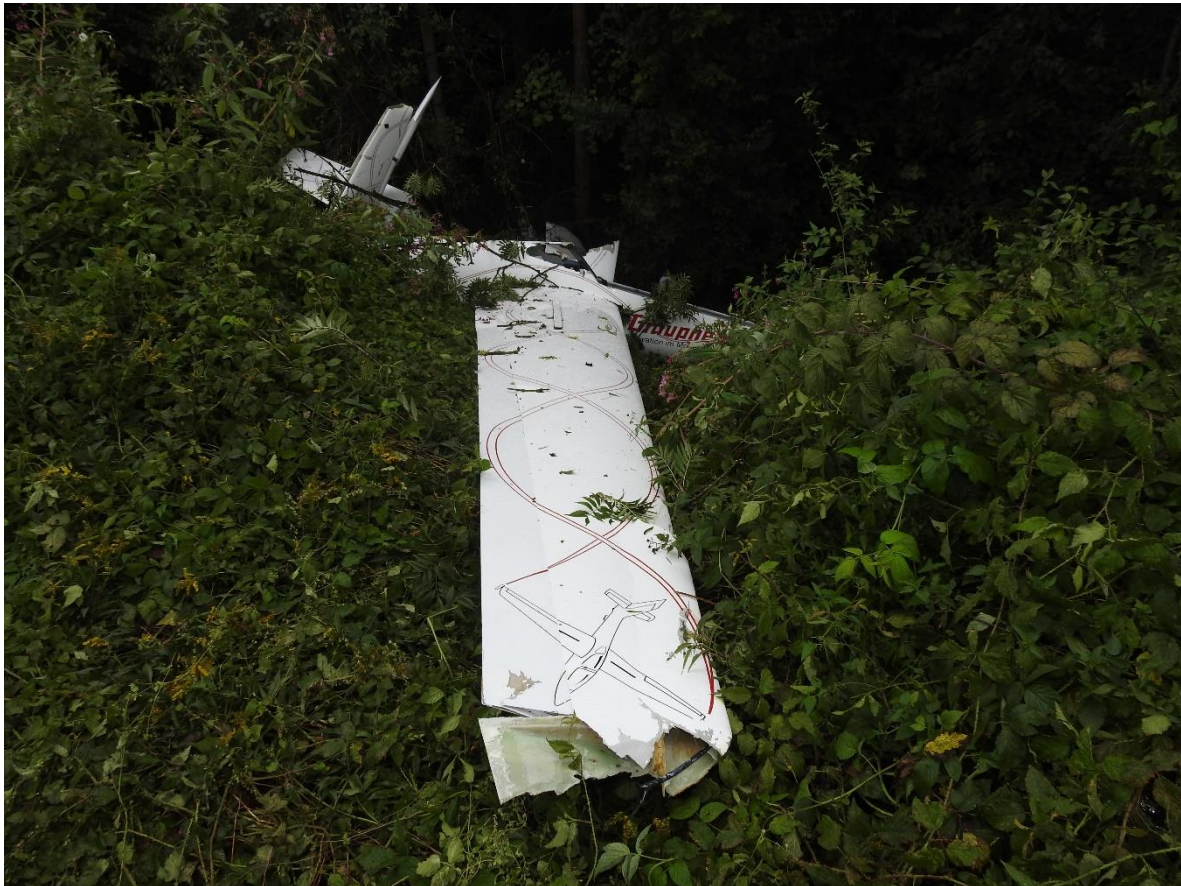
Abbildung 4 Endlage des Luftfahrzeuges (seitliche Ansicht) am Unfallort

Der Rumpf wies auch im vorderen Bereich einige Beschädigungen wie Brüche und Risse etc. auf, jedoch war dieser im Bereich der beiden Sitze und der Flugzeugnase nicht durchgebrochen oder „zu stark beschädigt“ und es war der Raum an den beiden Sitzplätzen nicht beeinträchtigt.
