ZUSAMMENPRALL ZUG 8718 MIT PKW

am 26. Juni 2012

**Strecke Unzmarkt - Tamsweg
EK km 35,204**

Untersuchungsbericht

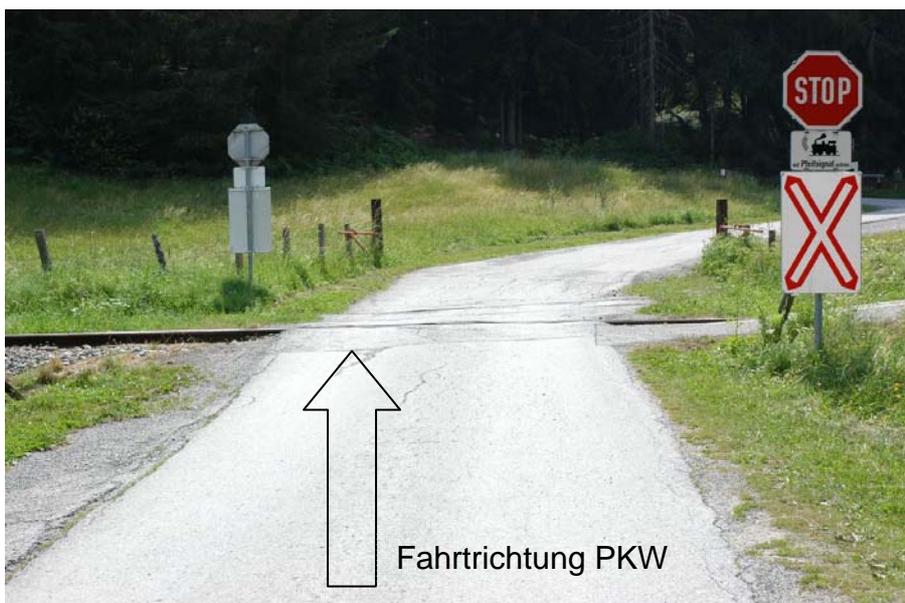
Abbildung 3 EK mit Verkehrszeichen rechts der Bahnstrecke (Quelle SUB)

Die Abbildungen 3 und 4, aufgenommen rechts der Bahn, entsprechen der Annäherung des verunfallten PKW. Die Abbildung 4 wurde 3 m vor der Schienenkante mit Blick in Richtung Endpunkt der Strecke aufgenommen. Von diesem Standort ist eine Sichtweite von ca. 200 m auf die Bahnstrecke gegeben. Die vorhandene Sicht ist frei von Sichtbehinderungen. Unmittelbar vor der EK liegt die Haltestelle Lutzmannsdorf.

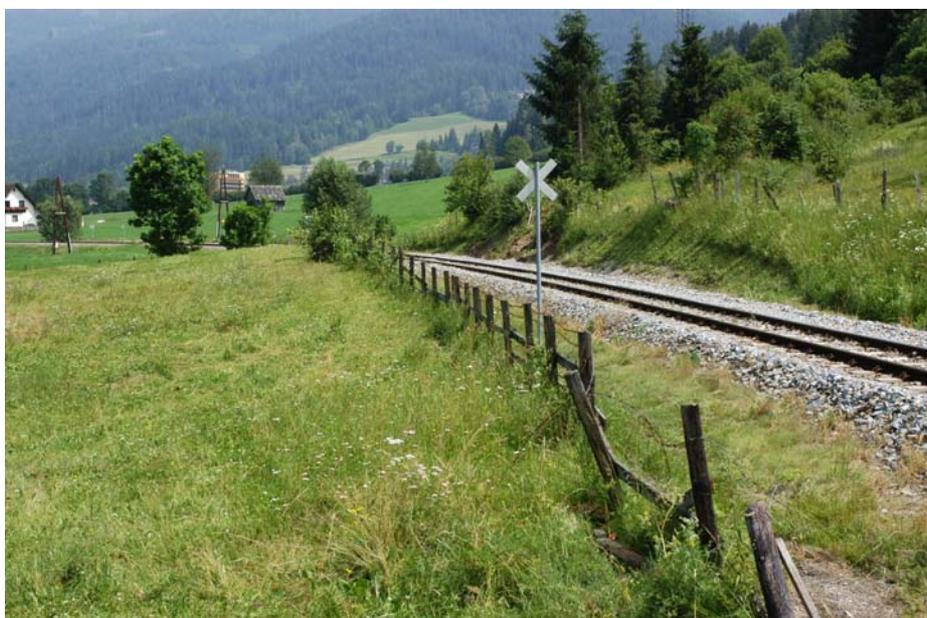
Abbildung 5 Sicht bei der EK rechts der Bahnstrecke (Quelle SUB)

Die Abbildung 5, aufgenommen 3 m vor der Schienenkante, zeigt die Sicht in Richtung Murau.

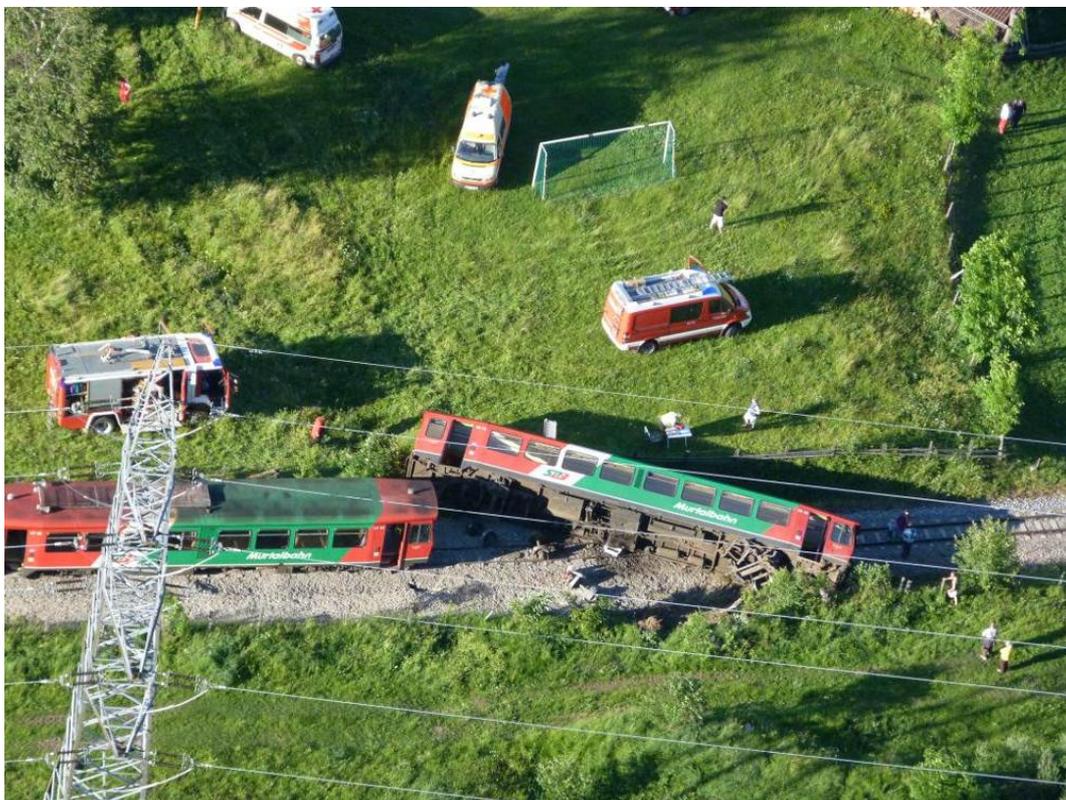
Abbildung 8 Entgleister Z 8718 (Quelle Polizei Murau)

Trotz eingeleiteter Bremsung konnte eine Kollision nicht mehr verhindert werden. Der PKW wurde vom Zug erfasst und zur Seite geschleudert. Der vorlaufende Steuerwagen des Z 8718 entgleiste nach rechts, lief im entgleisten Zustand weiter und prallte in weiterer Folge gegen die erhöht verlaufende Böschung an der rechten Seite der Bahnstrecke. Durch den Anprall an die Böschung kippte der Steuerwagen und kam in Seitenlage zum Liegen.

Der Steuerwagen 43 wurde erheblich beschädigt, am PKW entstand Totalschaden.

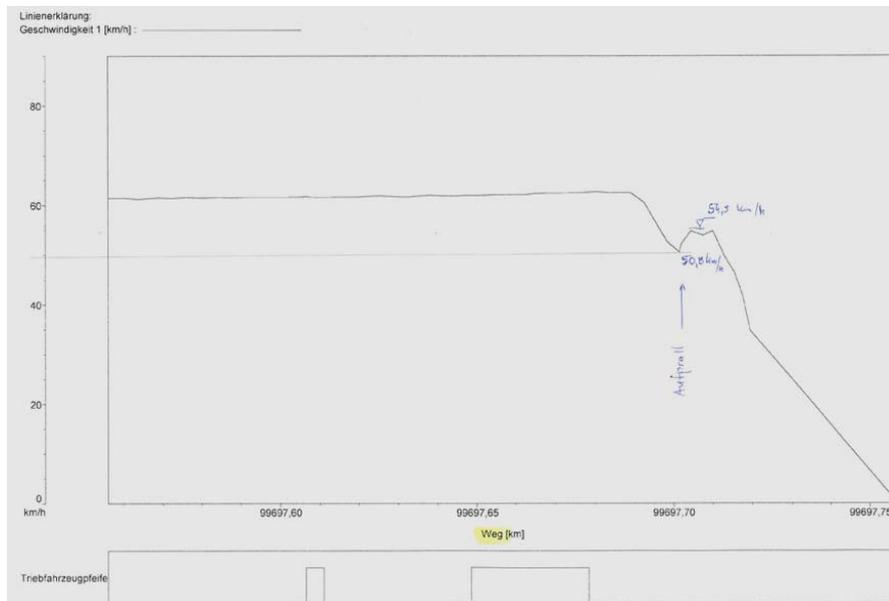
Abbildung 10 Auswertung Registriereinrichtung Z 8718 (STLB)

Diese Auswertung ist als Beilage dem Untersuchungsbericht angefügt. Bei der Annäherung an die Eisenbahnkreuzung betrug die Geschwindigkeit ca. 60 km/h, die Kollision erfolgte mit einer Geschwindigkeit von ca. 50 km/h. Es wurde zweimal das Signal „Achtung“ vor dem Zusammenprall aufgezeichnet.

Mit Berücksichtigung der Messtoleranzen bei der Geschwindigkeitsregistriereinrichtung war die örtlich zulässige Geschwindigkeit von 60 km/h eingehalten.

Die zulässige Fahrplangeschwindigkeit von 50 km/h war überschritten.
