FAHREN OHNE VORAUSSETZUNG ZUR FAHRT, BEINAHEKOLLISION MIT Z 3306 UND ZUSAMMENPRALL AUF EISENBAHNKREUZUNG MIT PKW DURCH ZUG 3353

am 10. Februar 2011

**Pinzgauer Lokalbahn
zwischen Piesendorf Bad und
Bruckberg-Golfplatz**

Untersuchungsbericht

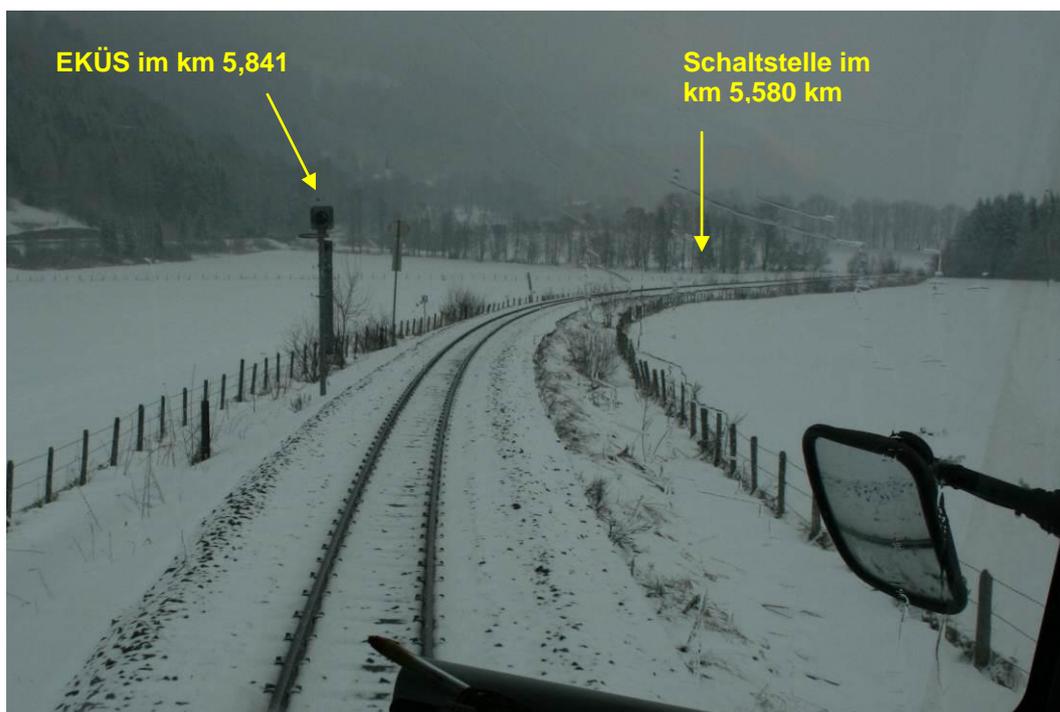
Abbildung 20 Streckenabschnitt der Beinahekollision

Z 3353 kam nach der Schnellbremsung ca. im km 5,680, vor dem EKÜS für Fahrtrichtung 1 (km 5,841), um 08:08:16 Uhr zum Stillstand.

Vom Tzfz des entgegenkommenden Z 3306 wurde ebenfalls nach Erkennen des Z 3353 auf der Strecke eine Schnellbremsung eingeleitet. Z 3306 kam ca. im km 5,580 unmittelbar vor der Schaltstelle (für die EK km 6,580) zum Stillstand. Um 08:10 Uhr meldet Z 3306 die Beinahekollision mit Z 3353 zwischen Bruckberg Golfplatz und Fürth-Kaprun dem Zugleit-Bf.

Es kam zu einer Annäherung der beiden Fahrten auf ca. 100 m.

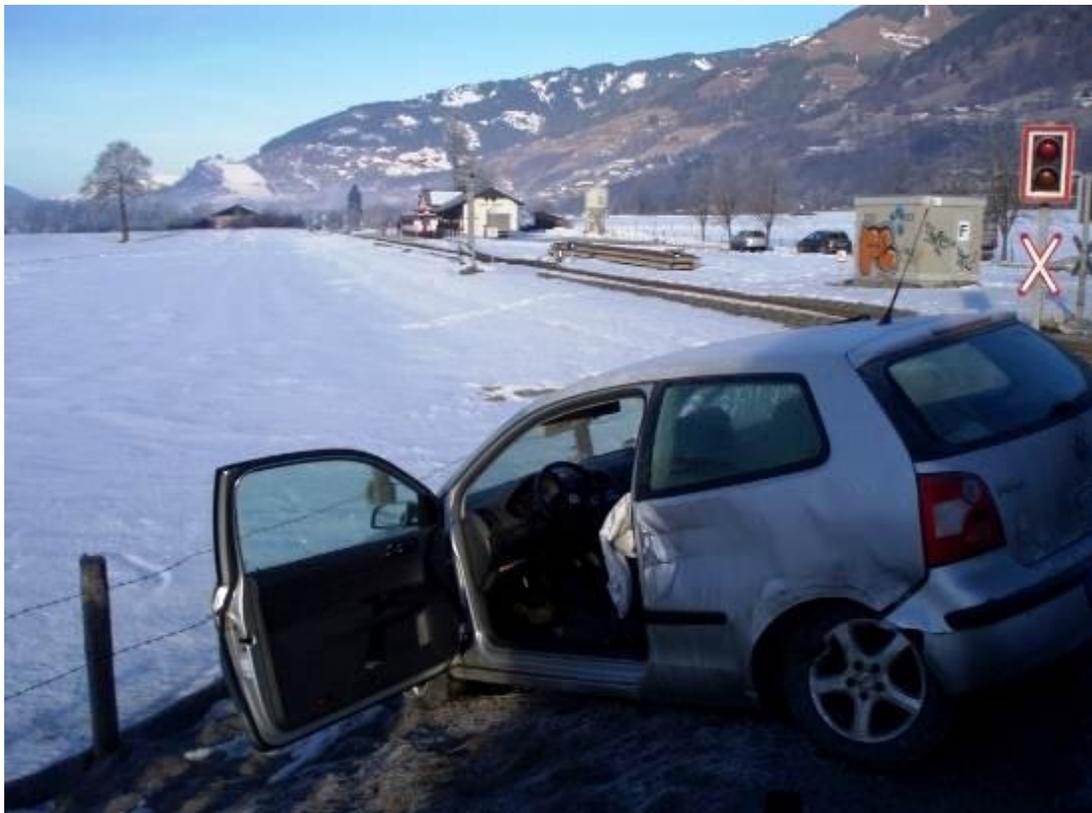
Abbildung 21 Unfallstelle - Quelle PI Kaprun

Als Z 3353 die ungesicherte EK km 6,580 befuhr kam es (gemäß Stellungsschreiber der EK um 08:12:33 Uhr) zu einer Kollision mit einem PKW. VTs 12 wurde geringfügig, der PKW erheblich beschädigt. Es wurden keine Personen verletzt.

Leichte Schäden an der Front des VTs 12

Schwere Beschädigung des PKW.

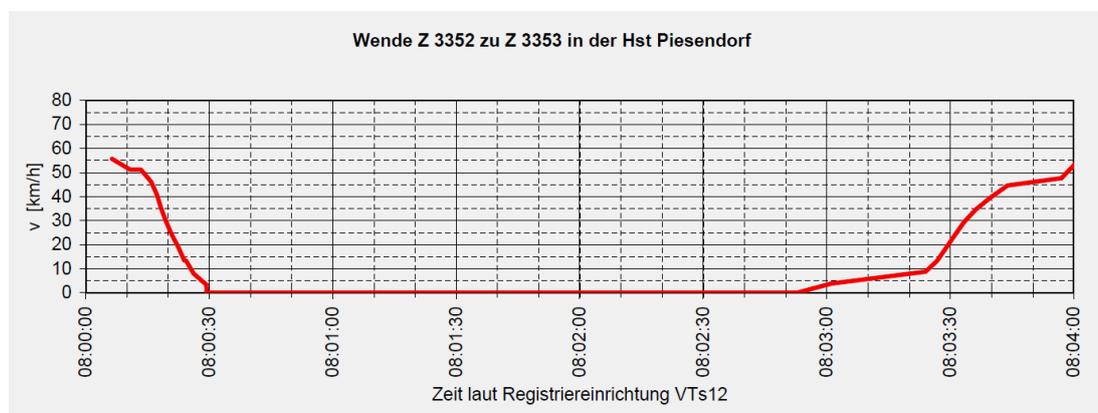
Abbildung 24 Wende in Hst Piesendorf Bad

Der Halt in Hst Piesendorf Bad dauerte ca. 140 s.

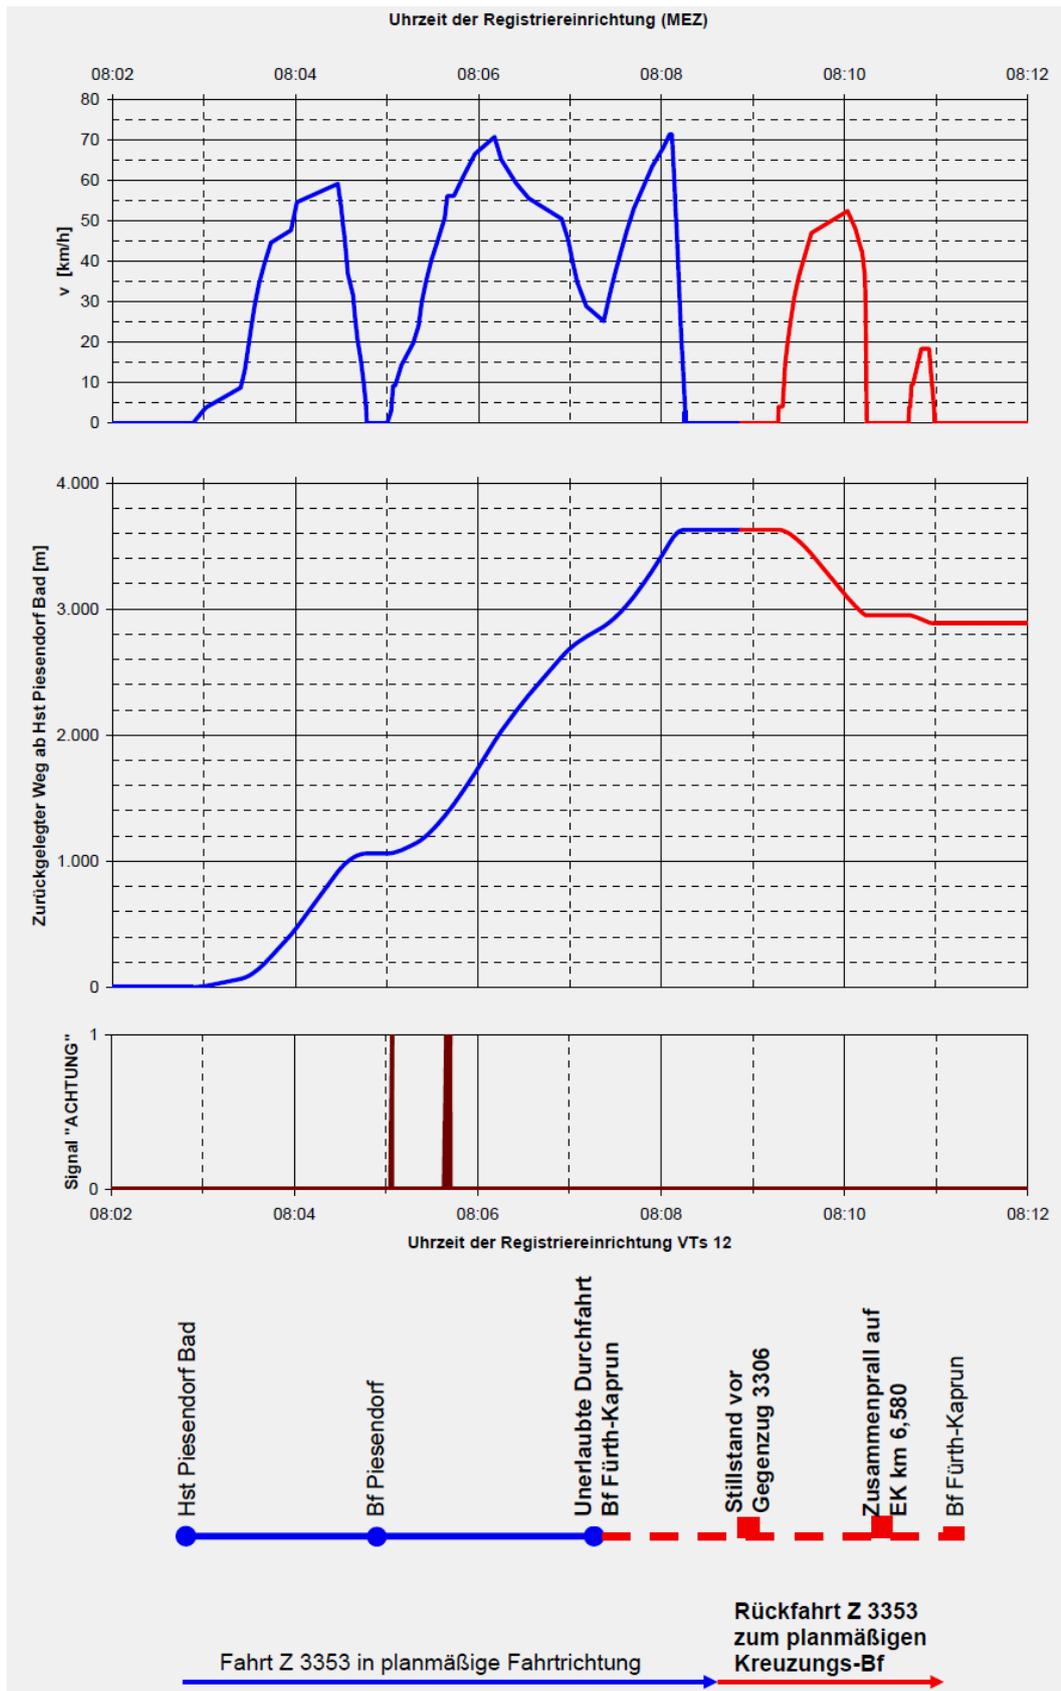
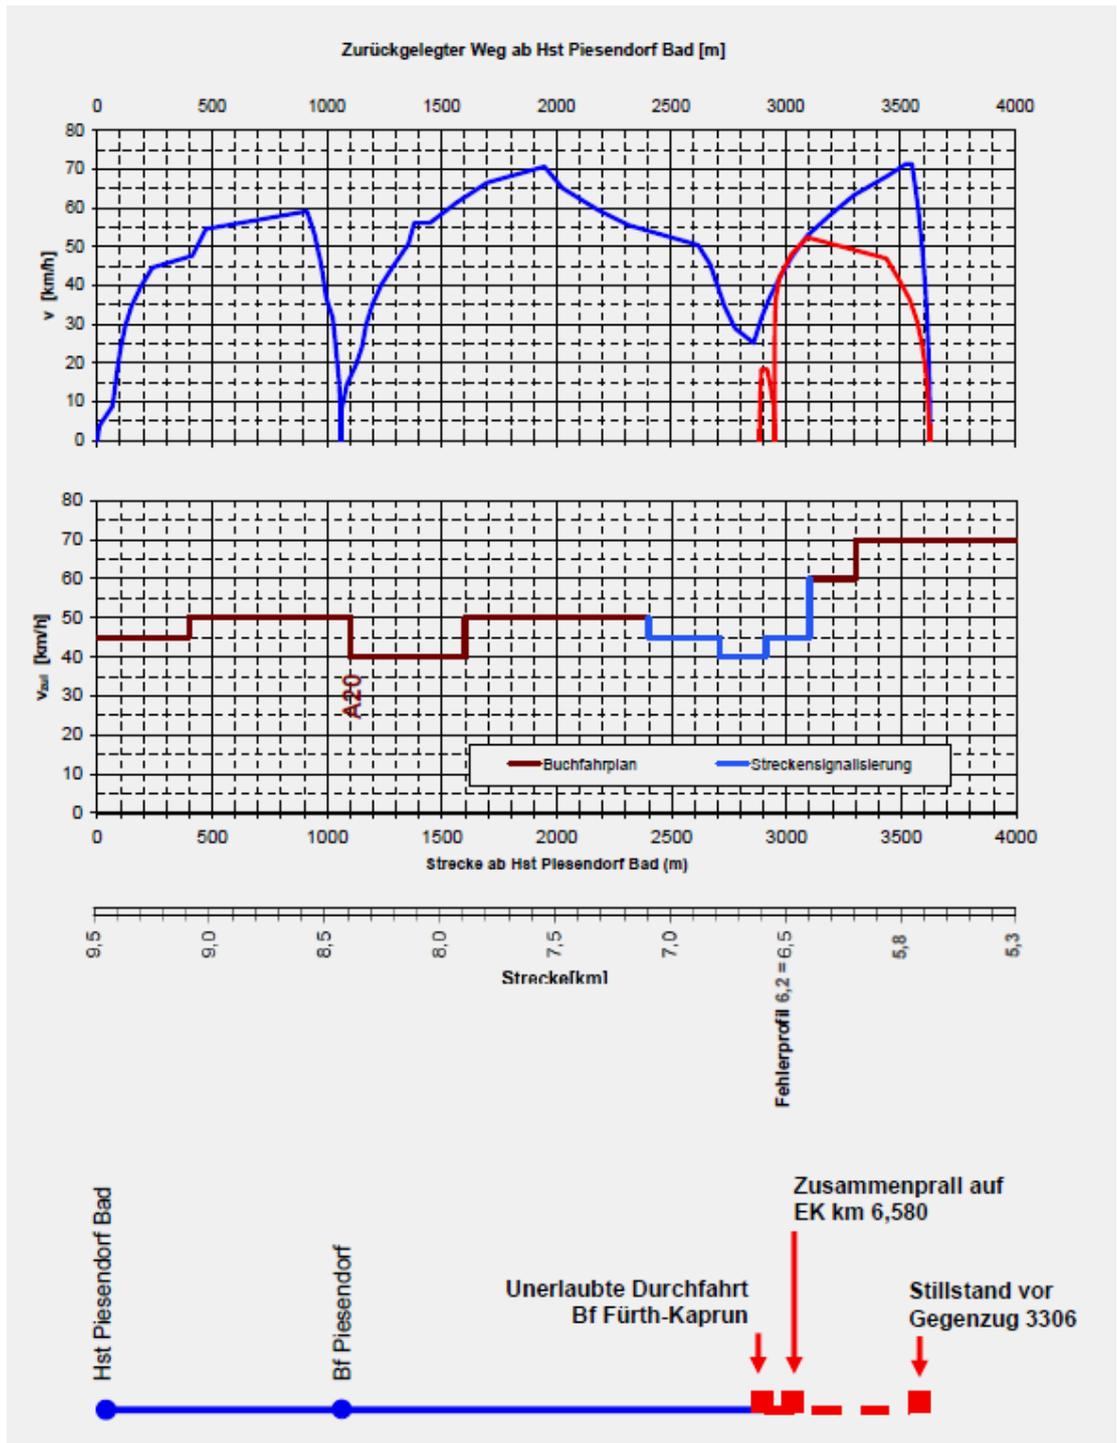
Die Auswertung der Registriereinrichtung zeigt mehrmalige Überschreitungen der zulässigen Geschwindigkeit. Diese betragen bis zu 20 km/h.
