UNTERSUCHUNGSBERICHT

Flugunfall mit dem Motorflugzeug Type Cessna 182N

am 19.07.2014
um ca. 09:32 Uhr UTC
3 km östlich von Oberdrauburg
Kärnten

GZ. BMVIT-85.213/0001-IV/BAV/UUB/LF/2015

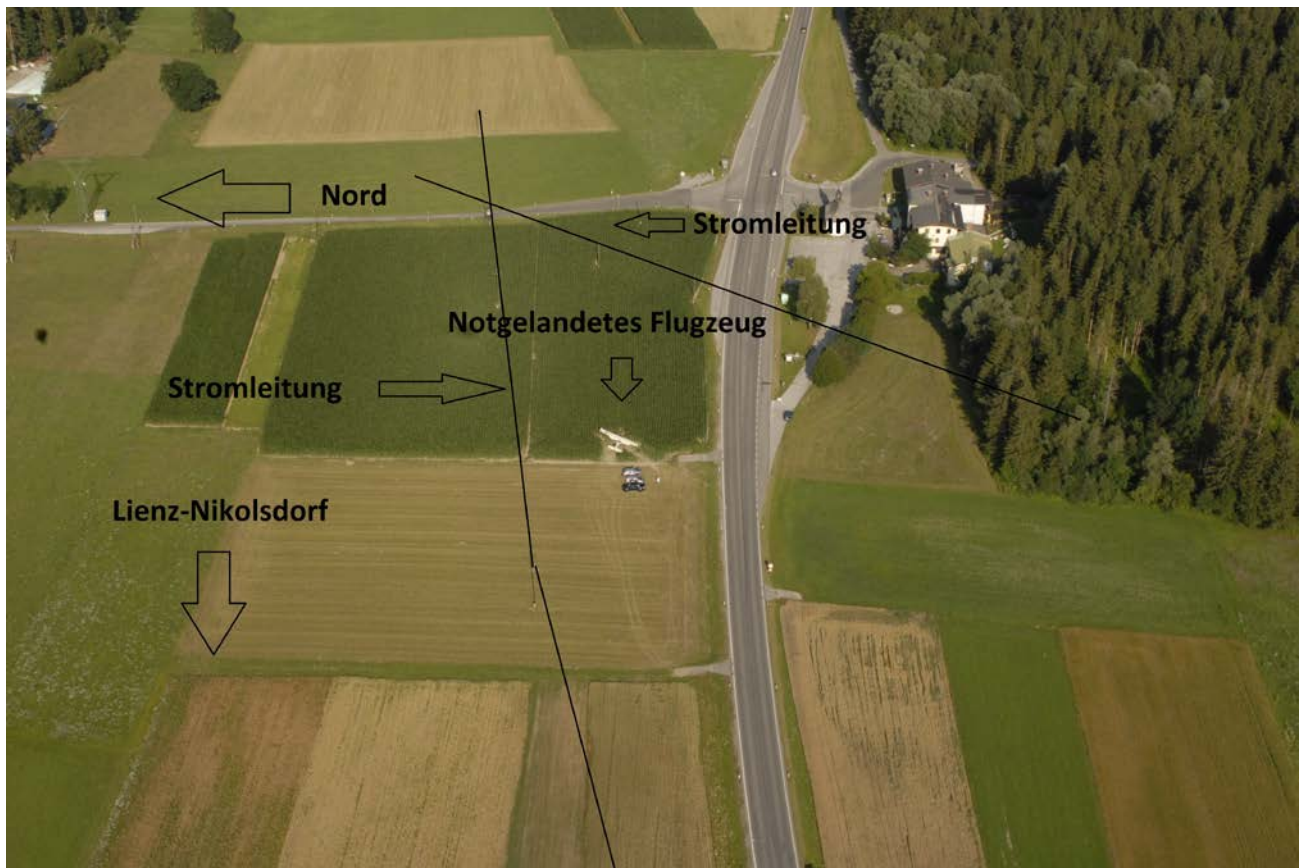
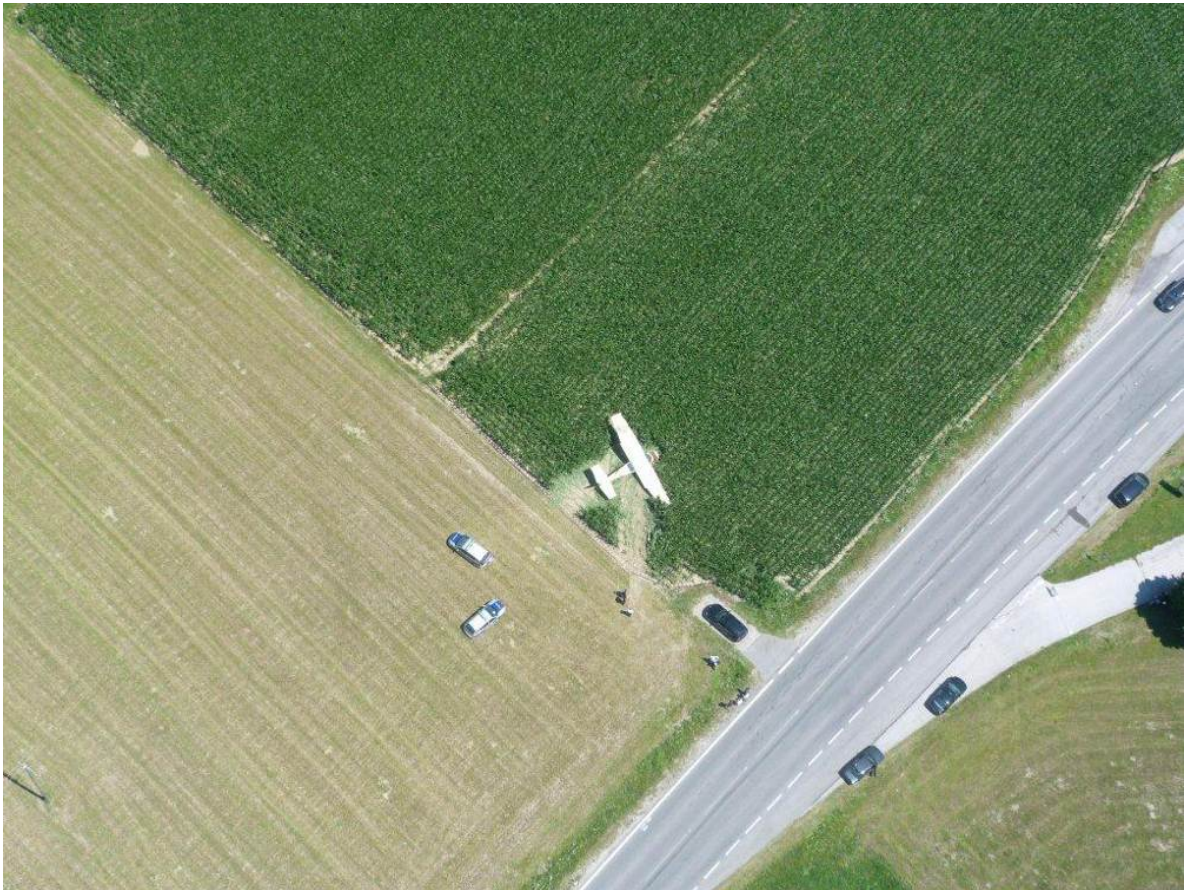
1.9.1 Notlandefeld

Das Aufsetzen erfolgte auf einer Wiese nach Überfliegen der Bundesstraße 100 mit einem Abbremsen des Luftfahrzeuges in einem Maisfeld.

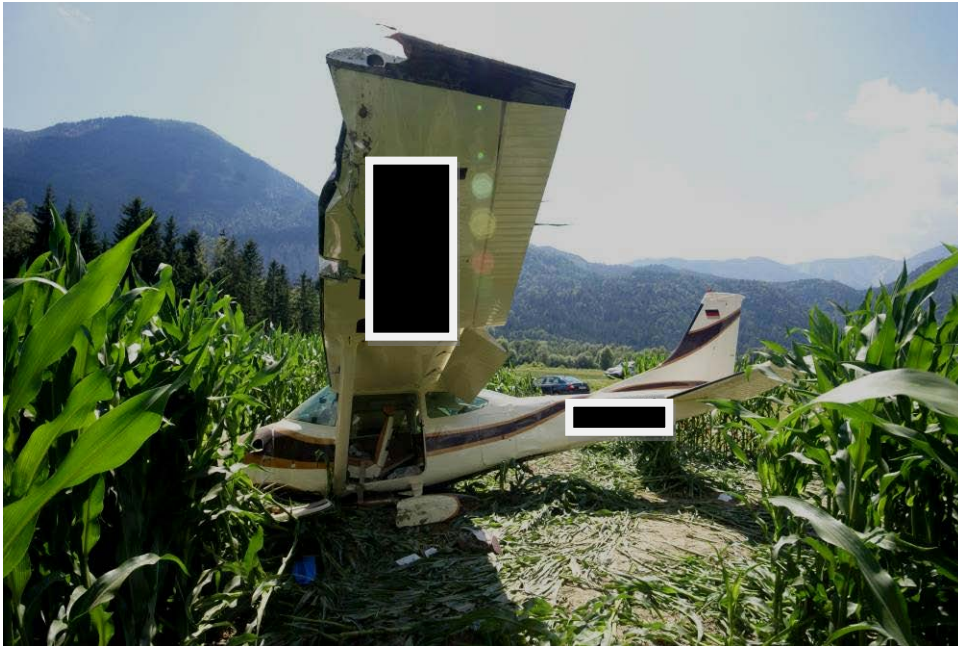
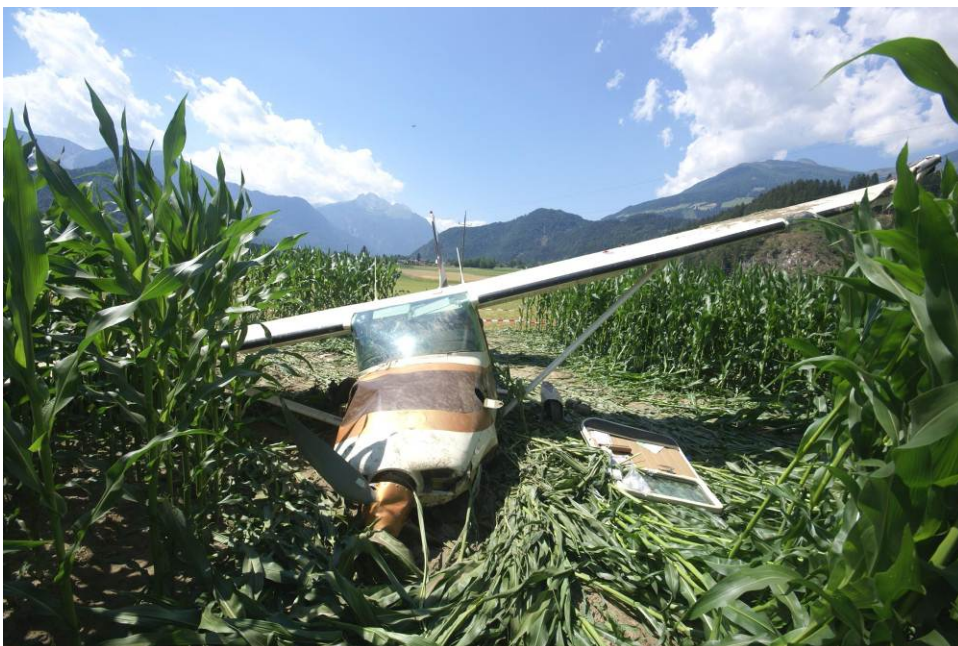
Das Luftfahrzeug wurde durch die Notlandung im Bereich der Motoraufhängung bis in den Bereich der ersten Sitzreihe des Cockpits stark beschädigt. Bugfahrwerk und linkes Hauptfahrwerk sind durch die Landung weggebrochen und die linke Tragfläche auf der Tragflächenvorderkante stark deformiert.

Endlage des Luftfahrzeuges (Quelle: SUB)

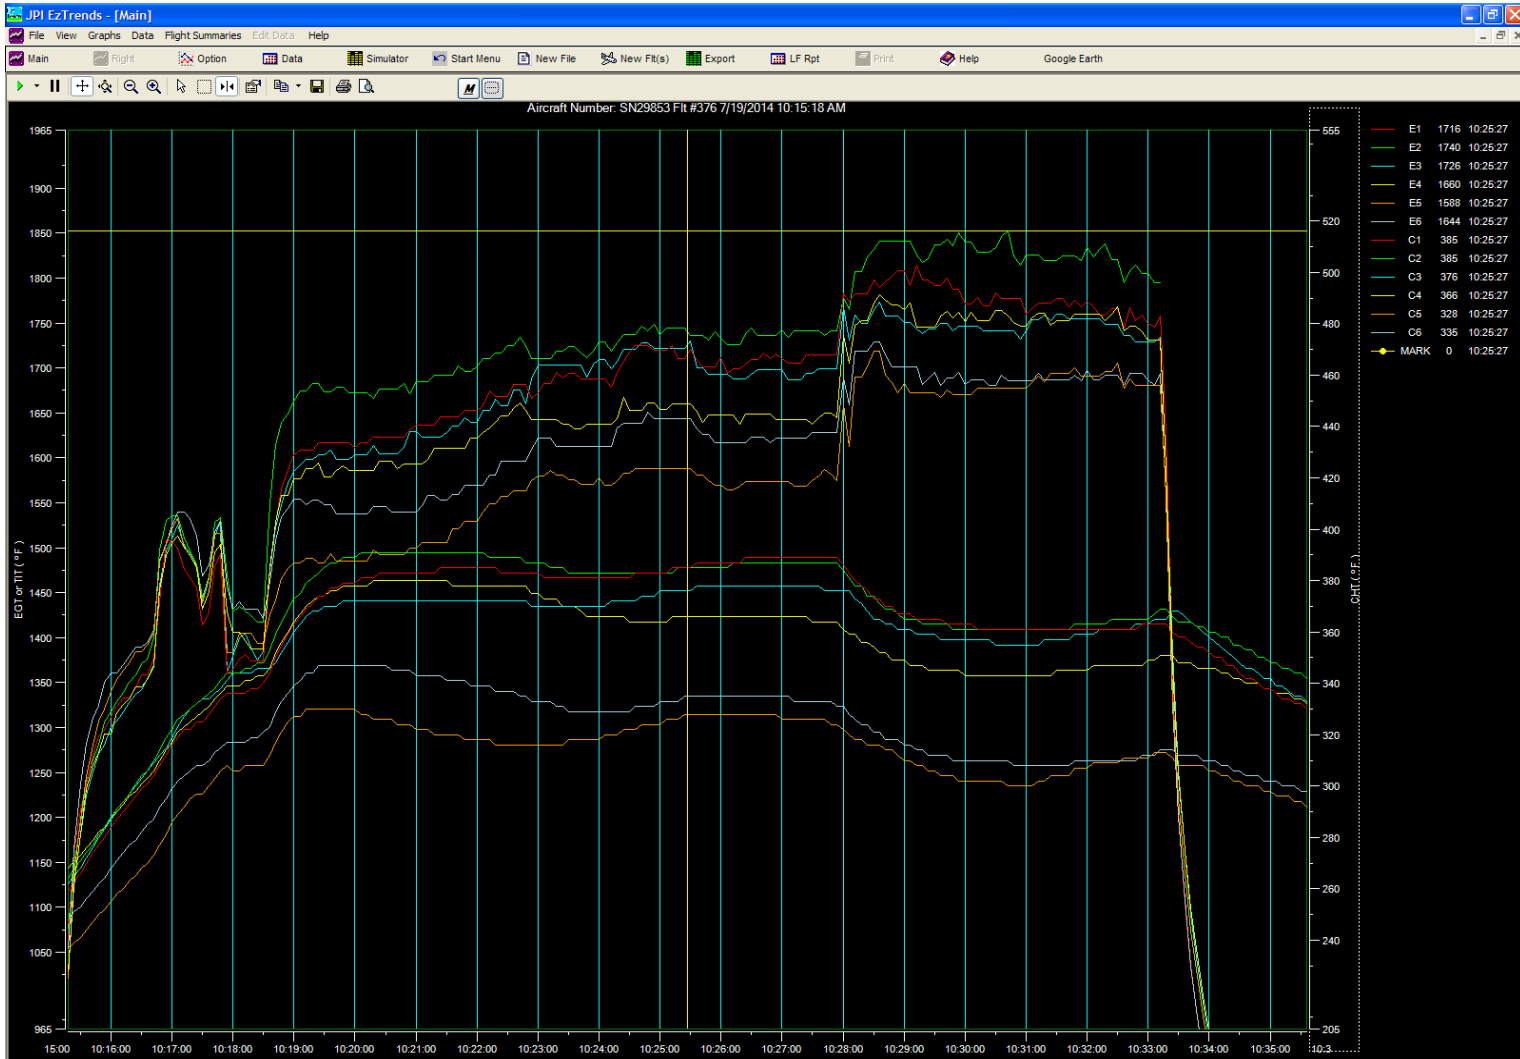
Die durchgeführten Untersuchungen ergaben keine Hinweise auf Vergaservereisung, da die Vergasertemperatur laut Anzeige außerhalb des gelben Bereichs lag, die Abgastemperatur laut EGT Auswertung immer heißer wurde und dies auf ein mageres Gemisch auf allen 6 Zylindern hindeutet.
