# Untersuchungsbericht

Unfall mit dem Hubschrauber der Type Bell 206B3,  
am 30.09.2018, um ca. 11:40 Uhr UTC am Flugplatz Vöslau, LOAV,  
A-2542, Kottlingbrunn, Niederösterreich, Österreich  
GZ.: 85.266-IV/SUB/ZLF/2019

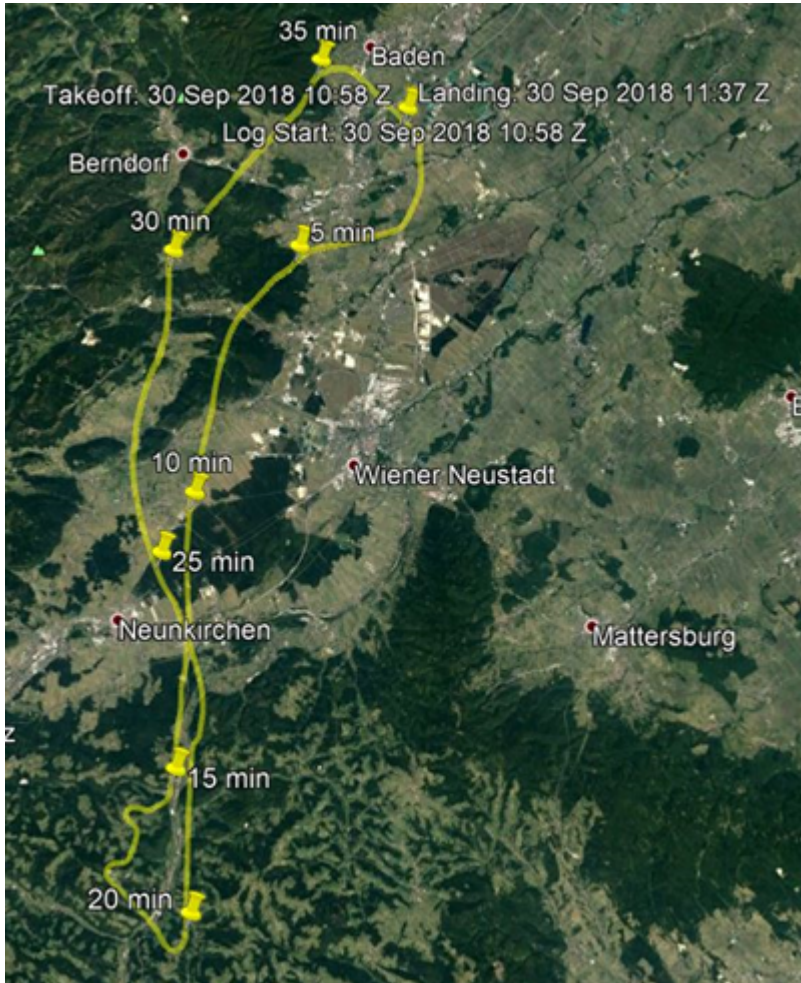
Abbildung 1: Unfallflug mit den aufgezeichneten Flugwegdaten des SkyDemon Navigationsprogrammes

Der Pilot verwendete auf seinem privaten Tablet-PC eine Flugsoftware welche den Flugweg aufzeichnete. Auch diese Daten standen der SUB zur Verfügung (siehe Abbildung 1).

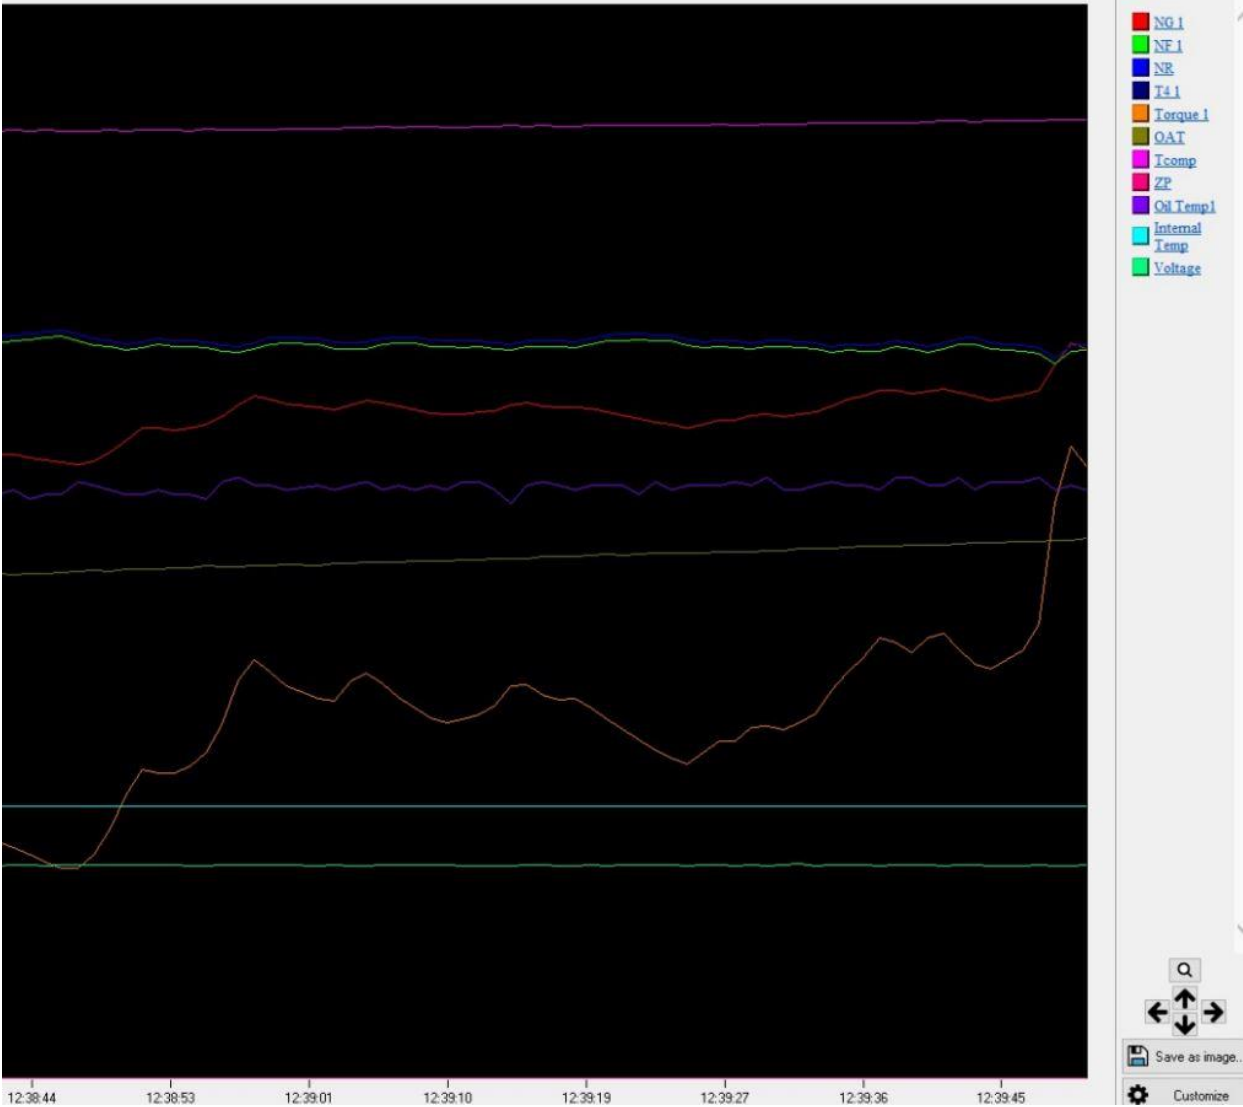
Abbildung 5: Graphische Auswertung der Triebwerksdaten der letzten aufgezeichneten Flugminute

Im konkreten Fall hat der Pilot, wie in Abbildung 4 ersichtlich, in den letzten Sekunden der Datenaufzeichnung durch ziehen der kollektiven Blattverstellung (NR) den Anstellwinkel der Hauptrotorblätter deutlich erhöht und einen Steigflug bei gleichzeitig geringer Fluggeschwindigkeit eingeleitet.

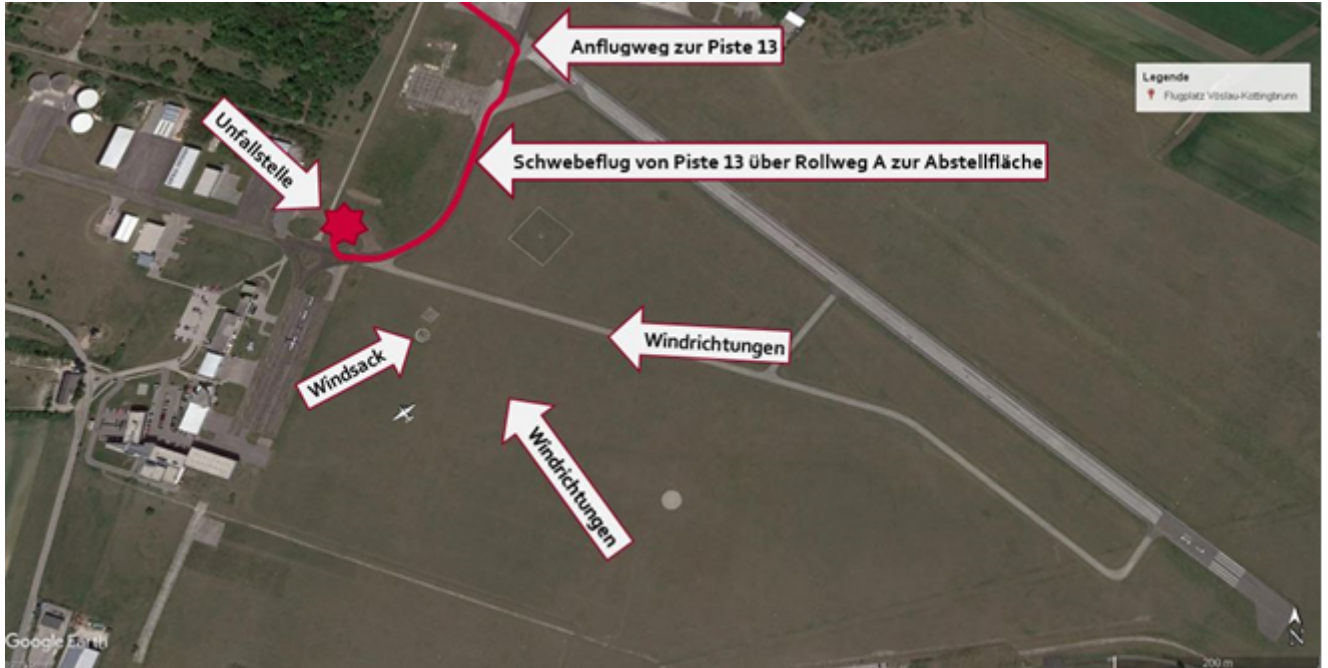
Abbildung 6: Übersichtsaufnahme der Unfallstelle

Der Unfallort befand sich nahe des Kreuzungsbereiches der Rollwege „C“ und „A“ am Flugplatz Vöslau (LOAV).

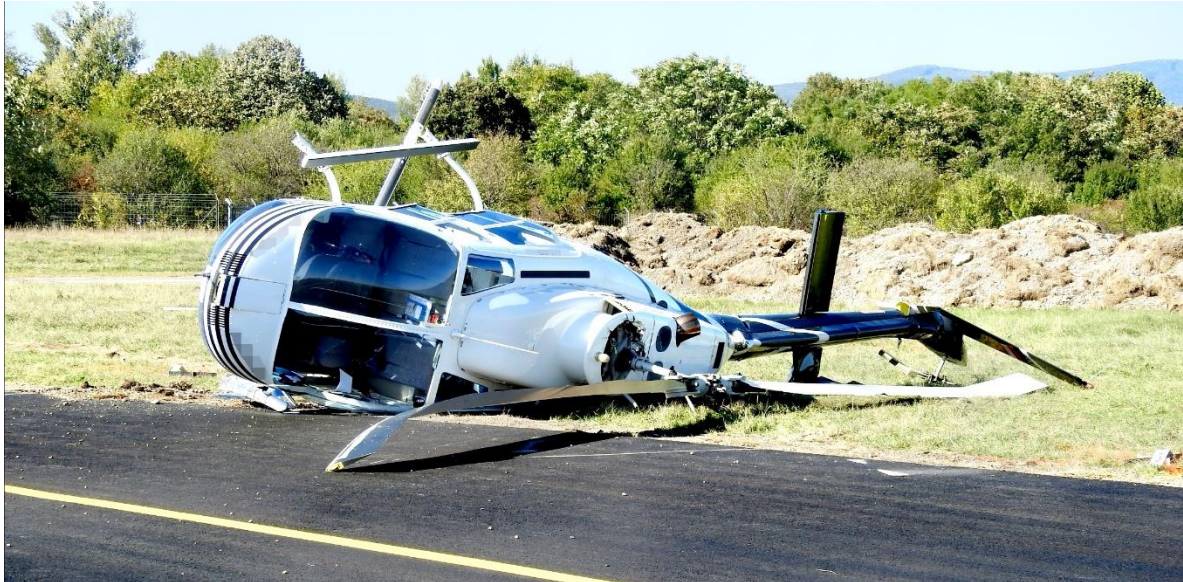
Abbildung 7: Übersichtsaufnahme des Wracks

Die Front des Hubschraubers zeigte in seiner Endlage in eine Himmelsrichtung von 176°. Das vordere Kufenquerrohr wurde in seiner Befestigung am Rumpf nach vorne gebogen. Die Befestigungspunkte des hinteren Kufenquerrohres am Rumpf waren nach oben hin in die Luftfahrzeugzelle hineingedrückt. Das rechte Kufenlängsrohr war vom vorderen Kufenquerrohr separiert; das linke Kufenlängsrohr war im Bereich der Befestigung zum hinteren Kufenquerrohr abgebrochen und im Bereich der Befestigung zum vorderen Kufenquerrohr eingerissen. Die Luftfahrzeugzelle war an ihrer linken Seite eingedrückt. Die Verglasung der linken hinteren Einstiegstüre war mehrfach gebrochen. Das Hauptrotorgetriebe war teilweise aus seiner Befestigung zur Hubschrauberzelle gerissen bzw. waren etliche Befestigungen gebrochen. Beide Schubstangen zur Hauptrotorblattverstellung waren gebrochen; beide Hauptrotorblätter wiesen multiple Biegeverformungen und Beschädigungen an deren Blattvorderkanten auf. Beide Hauptrotorblätter waren kraftschlüssig mit dem Hauptrotormast verbunden. Das Triebwerk des Hubschraubers wies keine äußeren Beschädigungen auf und war mit der Luftfahrzeugzelle kraftschlüssig verbunden. Das Pumpengehäuse der Hydraulikpumpe wurde durch den Unfall stark beschädigt und aufgebrochen, dadurch trat an der Unfallstelle Hydraulikflüssigkeit aus. Die Heckrotorwelle wies bei der Lagerung im Bereich der vertikalen Stabilisierungsflosse einen Gewaltbruch auf. Die linke vertikale Stabilisierungsflosse war annähernd 90° nach oben hin verbogen. Die Außenhaut des Heckauslegers war 144 cm vor dem Heckrotorgetriebe gänzlich aufgerissen und lediglich

durch die Heckrotorwelle mit dem Hubschrauber verbunden. Das Heckrotorgetriebe war schwer beschädigt bzw. war es aus seiner Befestigung herausgerissen. Ein Drehen der Heckrotorblätter war nicht mehr möglich. Beide Heckrotorblätter waren an deren Blattspitzen schwer beschädigt sowie an der Blattwurzel massiv deformiert bzw. eingerissen.

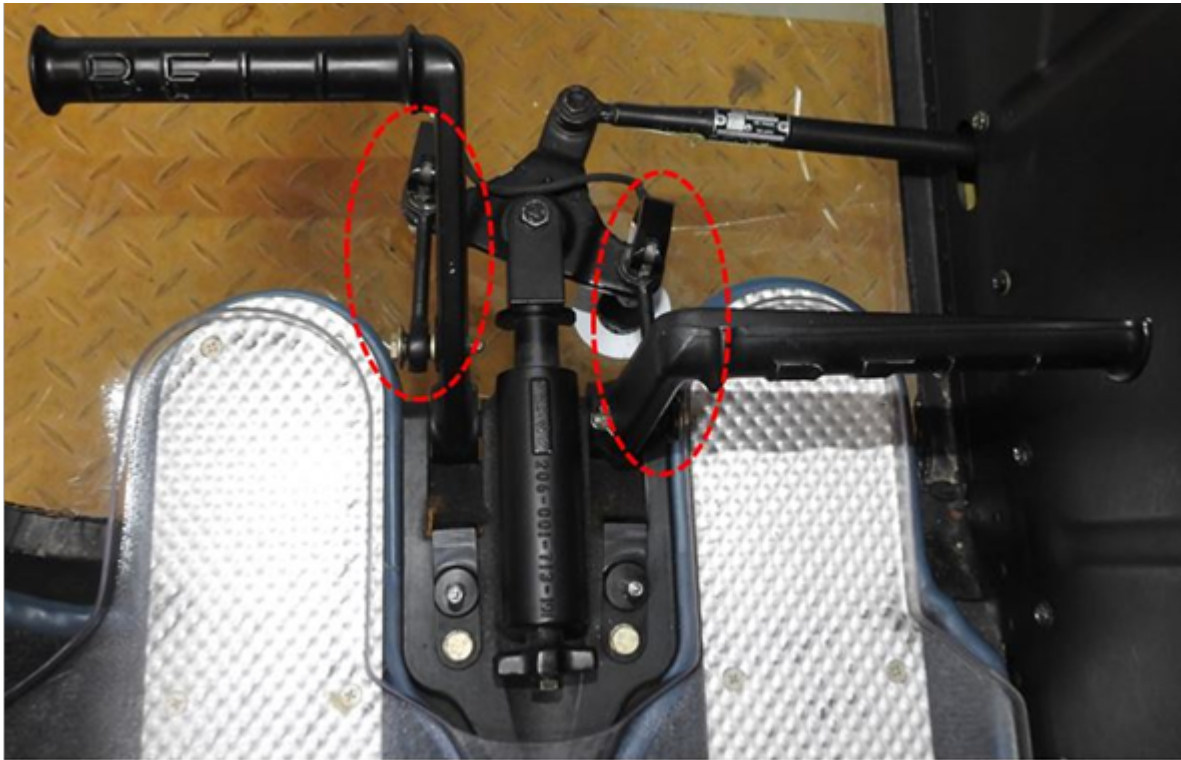
Abbildung 8: Co-Pilotenpedale

Die gemäß EU VO 923/2012 Anhang SERA.2010/b idgF. erforderliche Flugvorbereitung wurde durch den Piloten durchgeführt und der SUB vorgelegt. Die im OM 8.3.13 geforderte Deaktivierung des Doppelsteuers wurde vom Piloten nicht zur Gänze durchgeführt; siehe Pedale der Heckrotorsteuerung (Kapitel 1.12.3).

Der linke Steuerhebel für die kollektive Blattverstellung sowie der linke Steuerknüppel für die zyklische Steuerung waren ausgebaut. Die beiden Pedale für die Heckrotorsteuerung waren nicht, wie im OM-A gefordert, deaktiviert (siehe Abbildung 8). Das Luftfahrtunternehmen hat bei allen Hubschraubertypen, welche für den gewerbsmäßigen Flugbetrieb eingesetzt werden, gemäß OM-A 8.3.13. sowie internen Dienstanweisungen klare Regelungen, dass das Doppelsteuer für den gewerblichen Flugbetrieb ausgebaut sein muss. „Wird das Doppelsteuer benötigt (Schulungsflug, Checkflug, Supervisionflug) so wird es vom Piloten mit dem jeweiligen und gültigen Pilots Permit eingebaut. Unmittelbar nach dem Flug ist das Doppelsteuer sofort wieder auszubauen.“

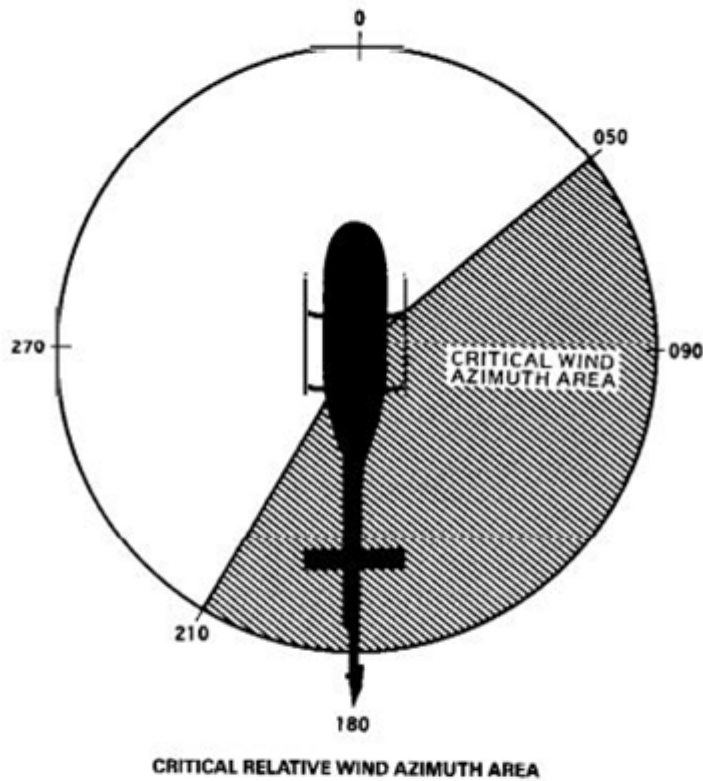
Figure 4-5. Critical relative wind azimuth area

*Satisfactory stability and control has been demonstrated in relative winds of 20 MPH (17 knots) sideward and rearward at all loading conditions within Area A of Hover Ceiling charts.*

*which controllability has been demonstrated in sideward and rearward relative wind conditions up to 20 MPH (17 knots).*
