Abschlussbericht

Schwere Störung mit dem Flugzeug der Type EMB195,
am 27.10.2017, um ca. 15:35 Uhr UTC im Anflug auf den Flughafen Salzburg
GZ.: 2021-0.534.000

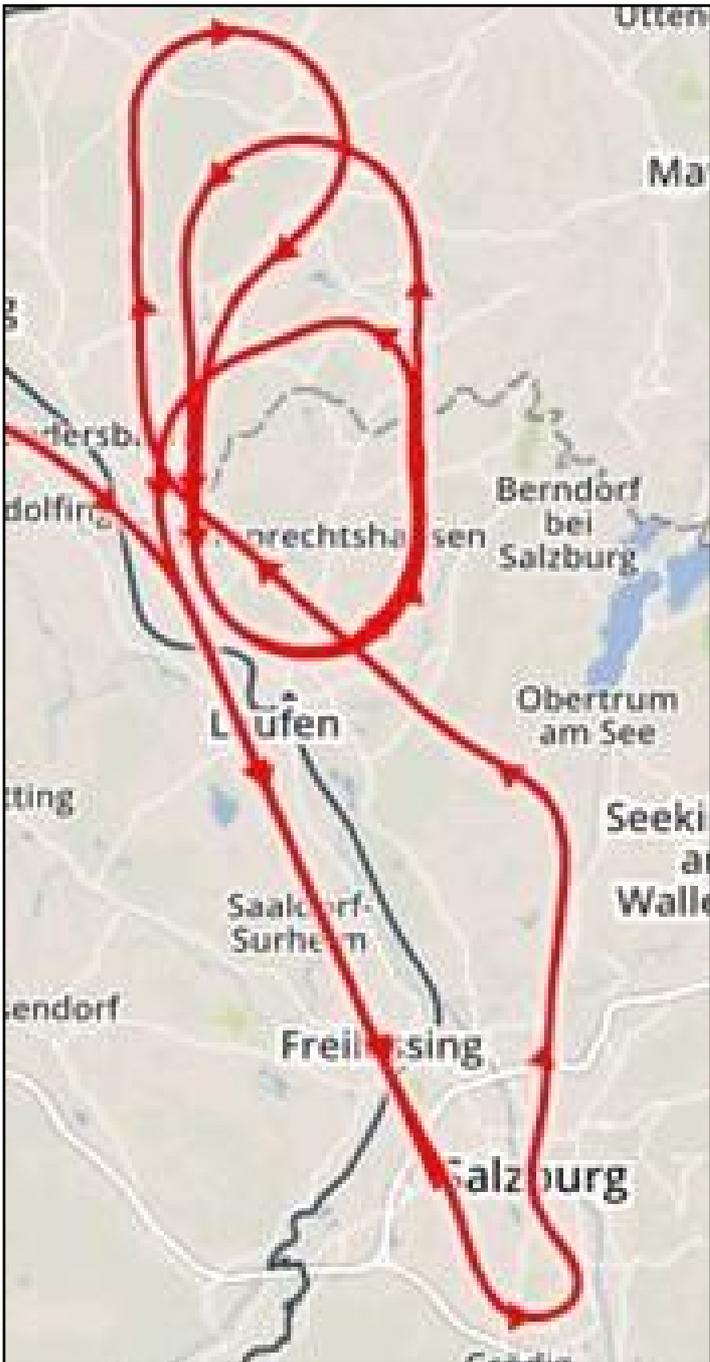
Abbildung 4 Flugspur Horizontalansicht

Folgende Radardaten wurden der SUB durch die Austro Control GmbH zur Verfügung gestellt, welche die letzten ca. 247 km des Flugweges bis zur Landung in Salzburg zeigten.

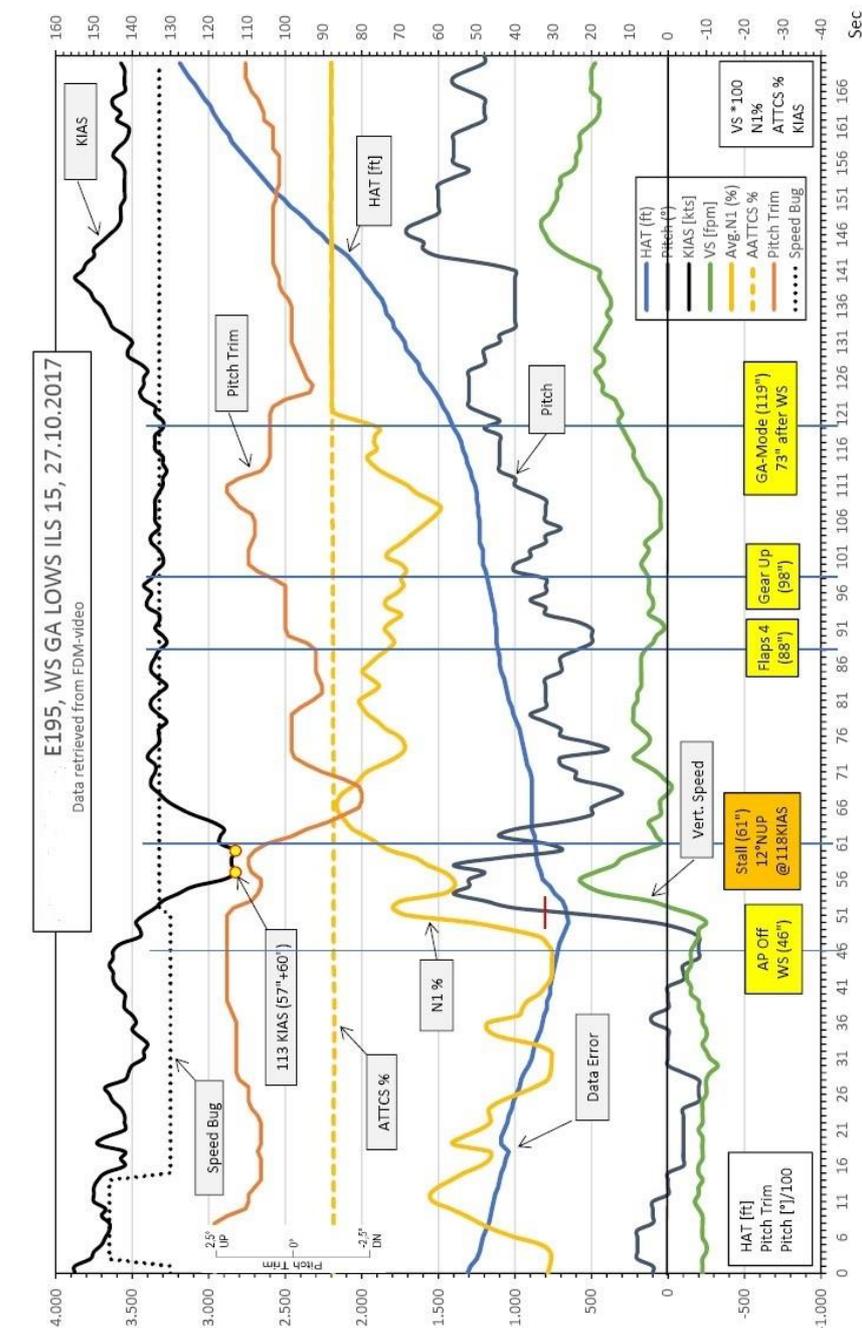
Abbildung 7 Flugdatengrafik #1, 170 Sekunden

Die Grafiken zeigen bei Sekunde 46 die Windshear-Caution (blieb 9 Sekunden an). Die Abschaltung des Autopiloten erfolgte 1 Sekunde davor. Mit der Windshear-Caution wurden die Leistungshebel manuell nach vorne geschoben und erreichten 3 Sekunden nach der Windshear-Caution einen Spitzenwert (linker TLA 74,9°, rechter TLA 75,3°).
