Vereinfachter Untersuchungsbericht

Unfall mit dem Hubschrauber der Type EC 120B,
am 14.09.2003, um ca. 08:10 Uhr UTC, in der Donau im Bereich des linken
Donauufers, Ortsteil St. Michael, Gemeinde Weißenkirchen in der Wachau,
A-3610, Niederösterreich
GZ.: 2023-0.645.018

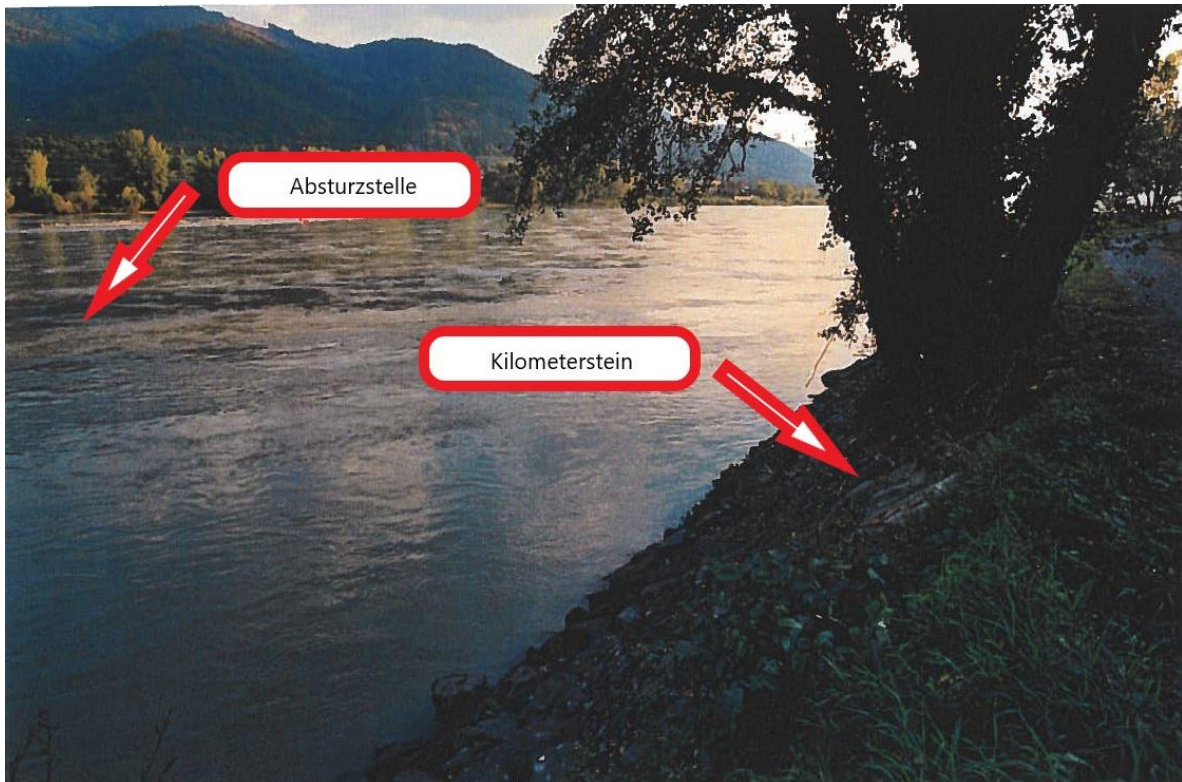
Abbildung 1 Absturzstelle bei Kilometerstein 2017,3 im Bereich des linken Donauufers

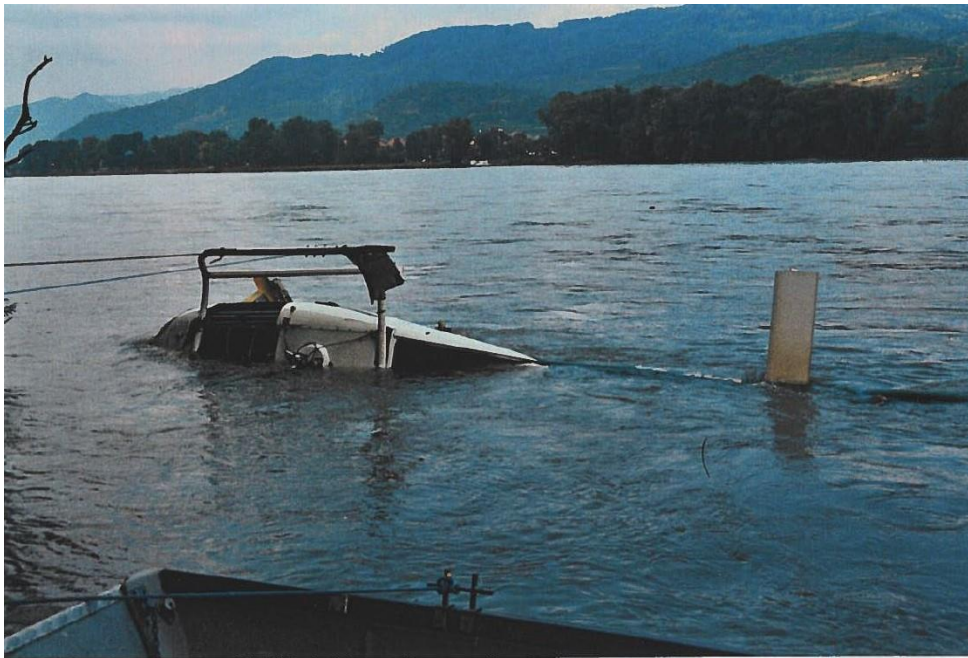
Das teilweise untergegangene Hubschrauberwrack trieb zirka 3,2 Kilometer stromabwärts zum rechten Donauufer, wo es nahe dem Stromkilometer 2014,1 im Gemeindegebiet von Rossatz/Arnsdorf gesichert und schlußendlich durch die Feuerwehr geborgen werden konnte. Das Wrack des Luftfahrzeuges wurde nach der Bergung an Ort und Stelle besichtigt und erste Befundungen wurden durchgeführt. Anschließend wurde es von der Feuerwehr zur weiteren Untersuchung in die Untersuchungshalle der Flugunfalluntersuchungsstelle verbracht.

Abbildung 2 Hubschrauberwrack gesichert, rechtes Donauufer bei Km 2014,1 vor Bergung

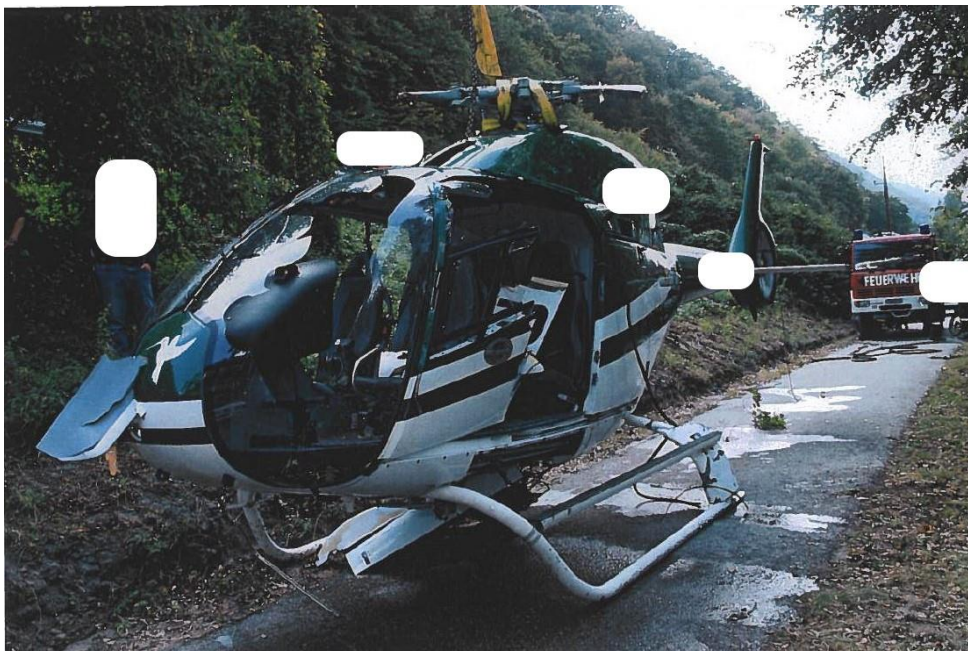
Am Hubschrauber entstand durch den Aufprall Totalschaden.

Abbildung 3 Hubschrauberwrack nach der Bergung aus der Donau
