ZUSAMMENPRALL ZUG 96596 MIT KLEINMOTORRAD

am 3. Februar 2012

**Österreichische Bundesbahnen
Strecke 11001
Bf Tulln an der Donau – St.Pölten Hbf
EK km 41,469 (Hst Ober Radlberg)**

Untersuchungsbericht

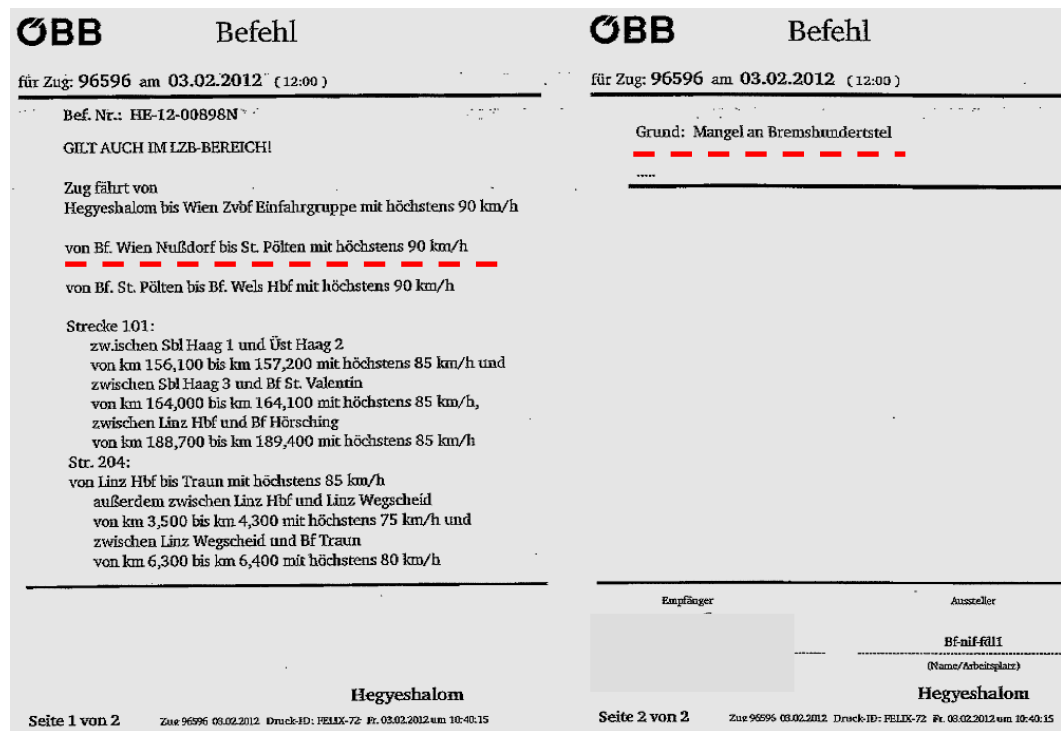
Abbildung 7 Gegengezeichneter A - Befehl für Z 96596 - Quelle IM

Zug fährt von Bf Wien Nussdorf bis St. Pölten mit höchstens 90 km/h

Grund: Mangel an Brems-hundertstel

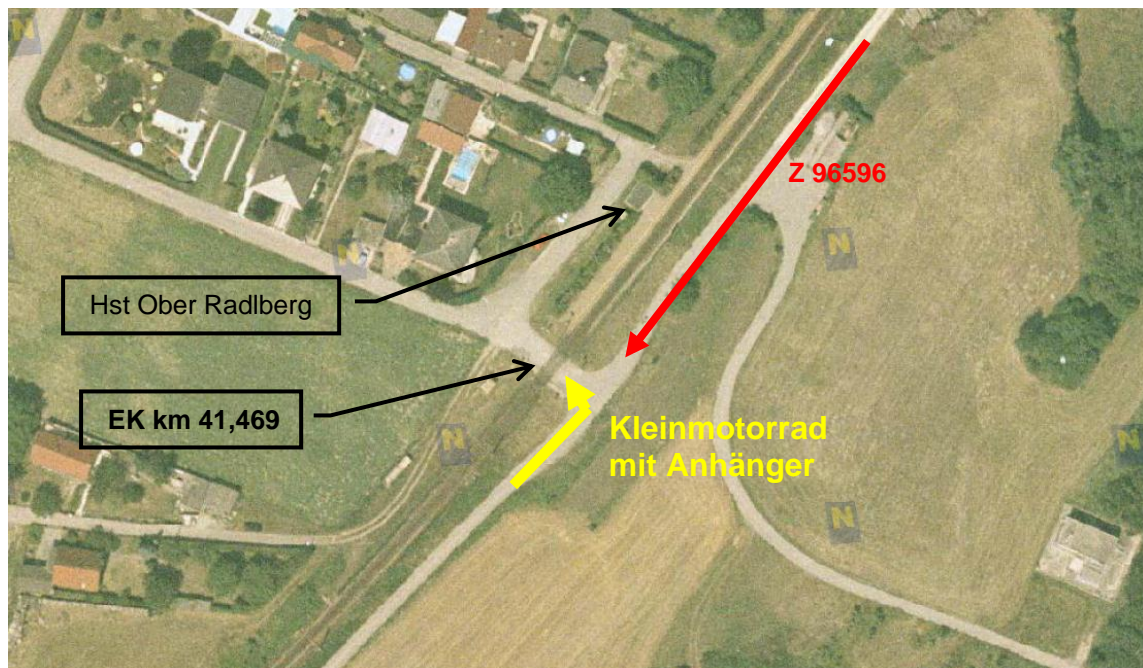
Abbildung 8 Skizze Auszug aus Lageplanskizze EK km 41,469 - Quelle NÖGIS Land Niederösterreich

Als der Tzf erkannte, dass das Kleinmotorrad zu der mit Halbschranken gesicherten EK lenkte, wurde ein akustisches Signal „ACHTUNG“ abgegeben und eine Schnellbremsung eingeleitet.

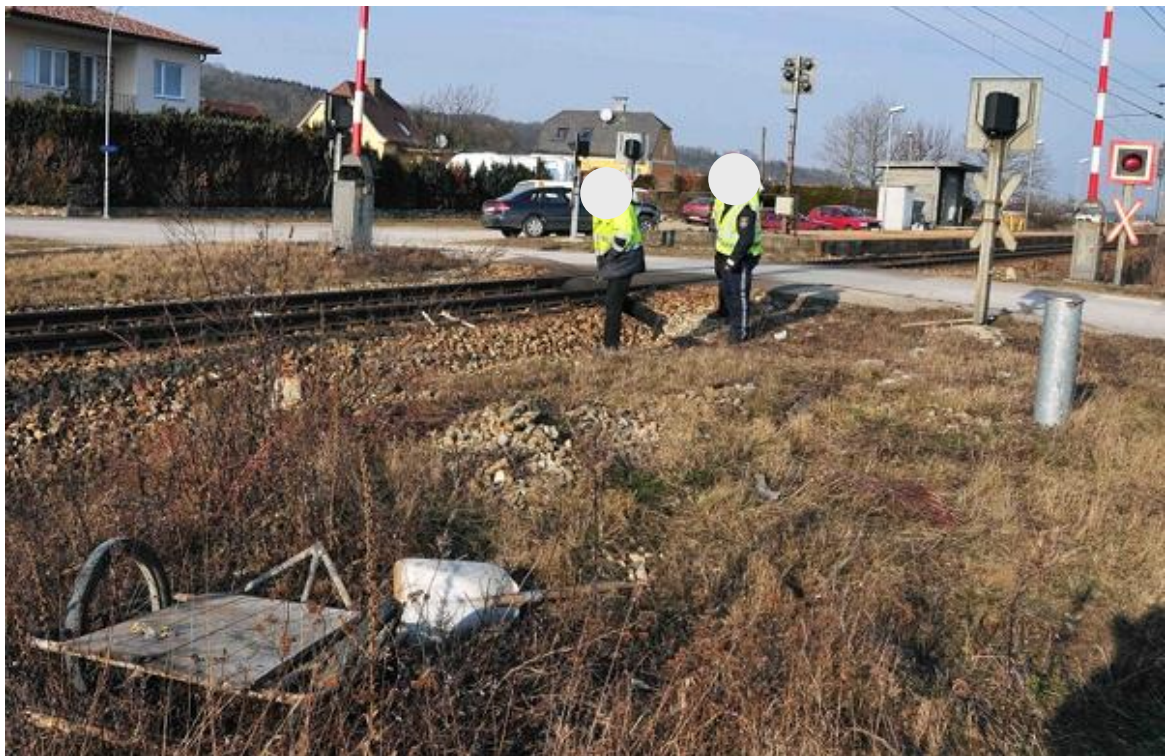
Abbildung 9 Ansicht der EK mit Wrackteilen - Quelle stplive Franz Hagl

Der Lenker des Kleinmotorrades reagierte nicht auf das akustische Signal und umfuhr die Halbschranke. Kurz darauf erfolgte die Kollision.

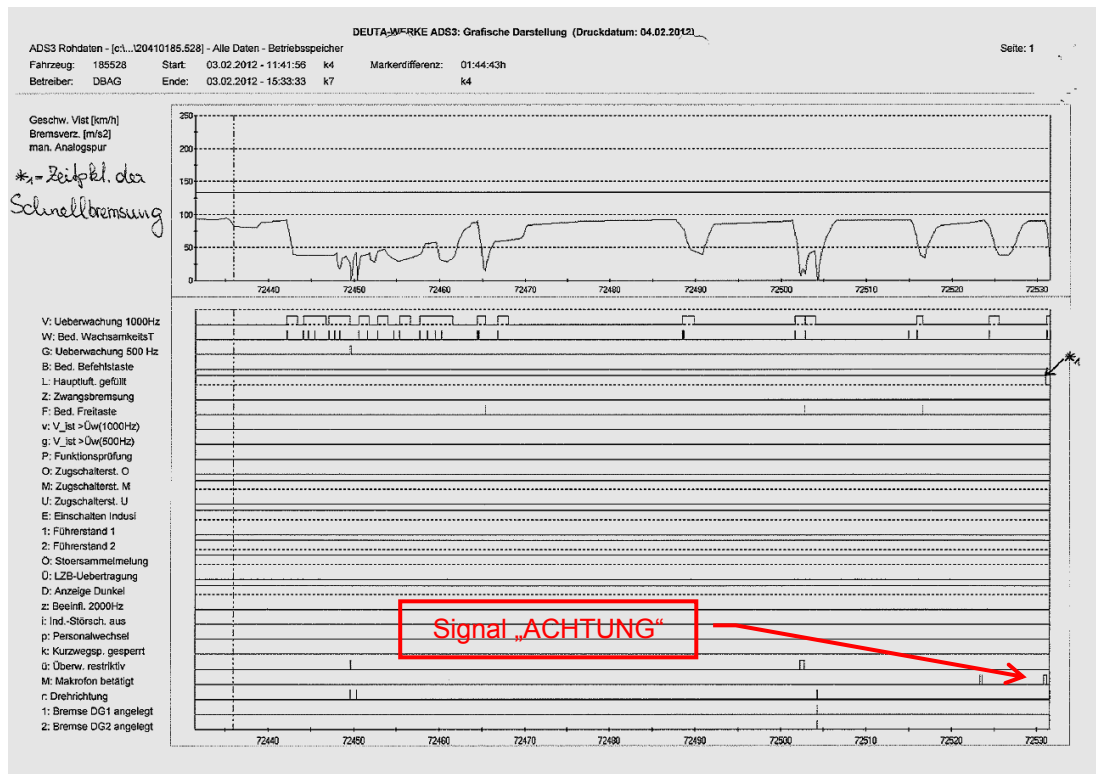
Abbildung 12 Wegbezogene Auswertung der Registriereinrichtung des Tzf 185 528-7 – Quelle RU

Die zulässige Geschwindigkeit $v_{\max} = 90$ km/h wurde eingehalten.

Es wurde eine Schnellbremsung eingeleitet.

Unmittelbar vor der Schnellbremsung wurde ein Signal „ACHTUNG“ vom Tzf abgegeben.
