Bundesanstalt für Verkehr  
Sicherheitsuntersuchungsstelle des Bundes

GZ: BMVIT-795.341-IV/BAV/UUB/SCH/2013

**Kollision Z 41945 mit Verschub  
im Bf Wels Vbf  
am 11. Juni 2013**

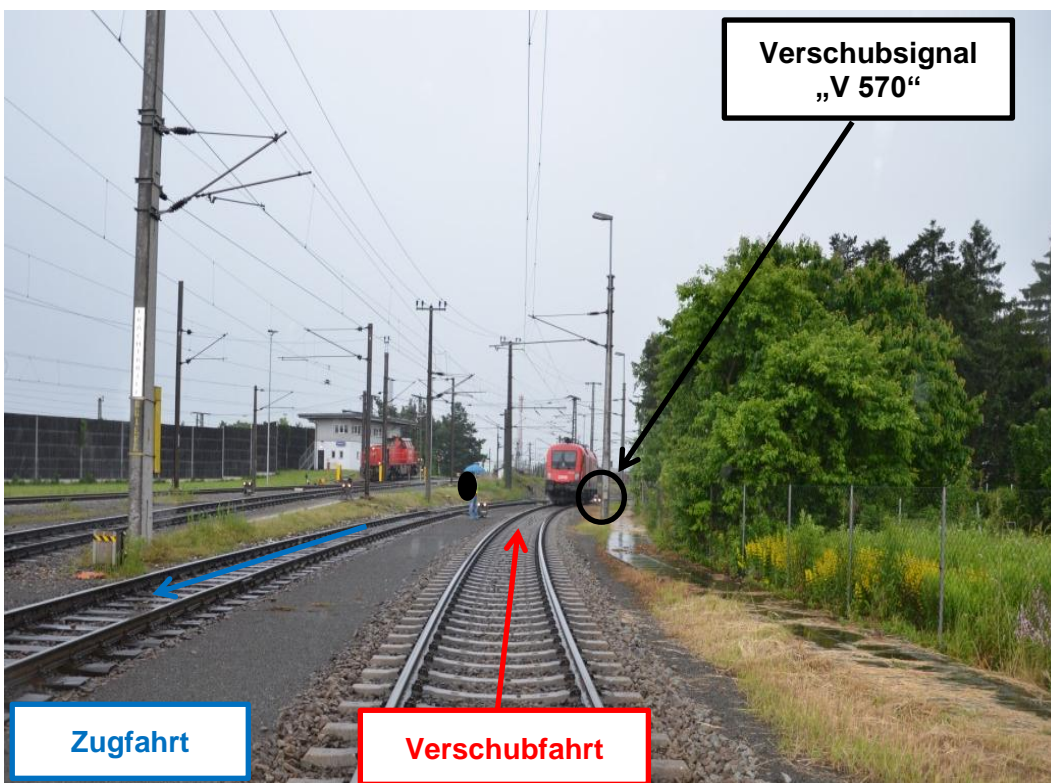
Abbildung 9 Situation vor Ort (Quelle IM)

Das alleinverkehrenden Triebfahrzeug 93 81 1016 007-5 (Verschubfahrt) aus einem ankommenden Zug (Z 41400) überfuhr unerlaubt das in der Stellung „VERSCHUBVERBOT“ befindliche Signal „V 570“ und kollidierte anschließend auf der Weiche 403 mit der Flanke von Z 41945. Z 41945 fuhr mit einer signalmäßig tauglichen Zugfahrstraße, von Wels Hbf kommend von Gleis 534 bei Weiche 403 nach Gleis 496 in die Einfahrgruppe des Bf Wels Vbf. Als die Verschubfahrt die Stellung „VERSCHUBVERBOT“ am Signal „V 570“ bemerkte, wurde ca. 30 m vor dem Signal „V 570“ eine Schnellbremsung eingeleitet.

Bei der anschließenden Flankenfahrt wurden die letzten sieben Wagen (fünf beladene Tragwagen für Sattelanhänger und zwei beladene Tragwagen für Wechselbehälter) gestreift und dabei leicht beschädigt. Des Weiteren wurde das Tzf der Verschubfahrt schwer beschädigt (nicht mehr fahrtauglich). Ein Austritt von Ladegut wurde nicht festgestellt. Die Geschwindigkeit des als Verschubfahrt verkehrenden Tzf betrug ca. 22 km/h.

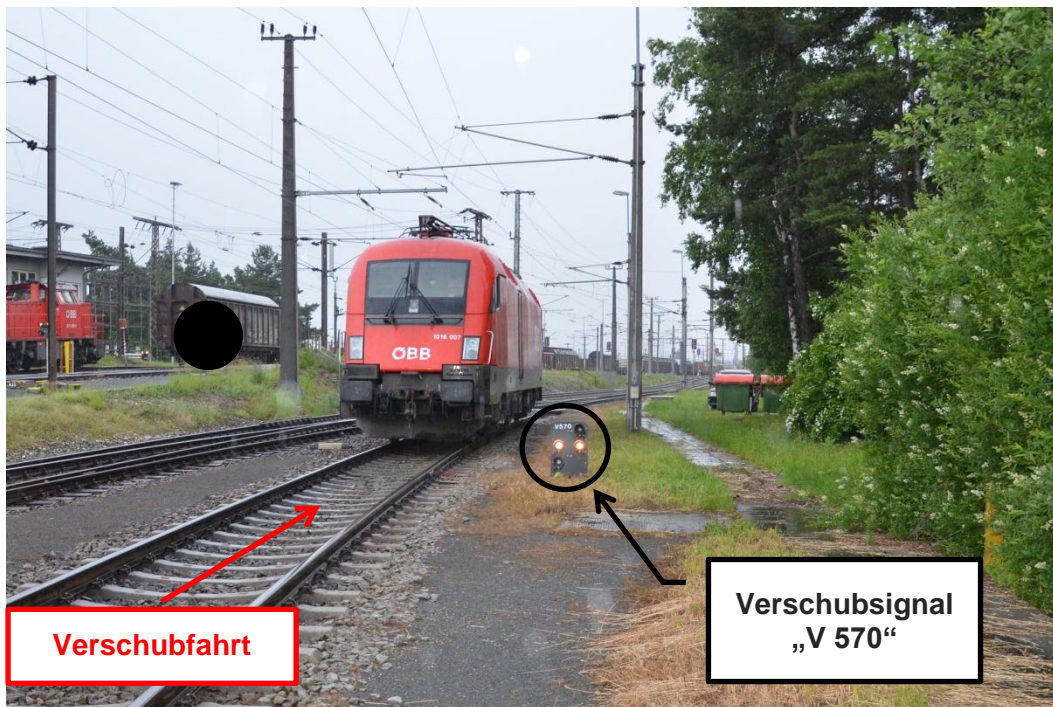
Abbildung 10 Situation vor Ort – Vershubsignal „V 570“ (Quelle IM)

Der Aufstellungsort des Vershubsignals „V 570“ entsprach den Bestimmungen der DV V 2, § 23 (6), dass Vershubsignale grundsätzlich rechts neben oder über dem zugehörigen Gleis stehen. Die erforderliche Sicht von 100 m war nicht gegeben.

Durch eine mangelhafte Signalbeachtung in Verbindung mit einer Sichteinschränkung durch Baum- und Strauchbewuchs auf das „VERSCHUBVERBOT“ zeigende Vershubsignal „V 570“ kam es zu einer unerlaubten Signalüberfahung und in weiterer Folge zur Kollision (Streifung) mit den sieben am Zugschluss gereihten Wagen von Z 41945 auf der Weiche 403.

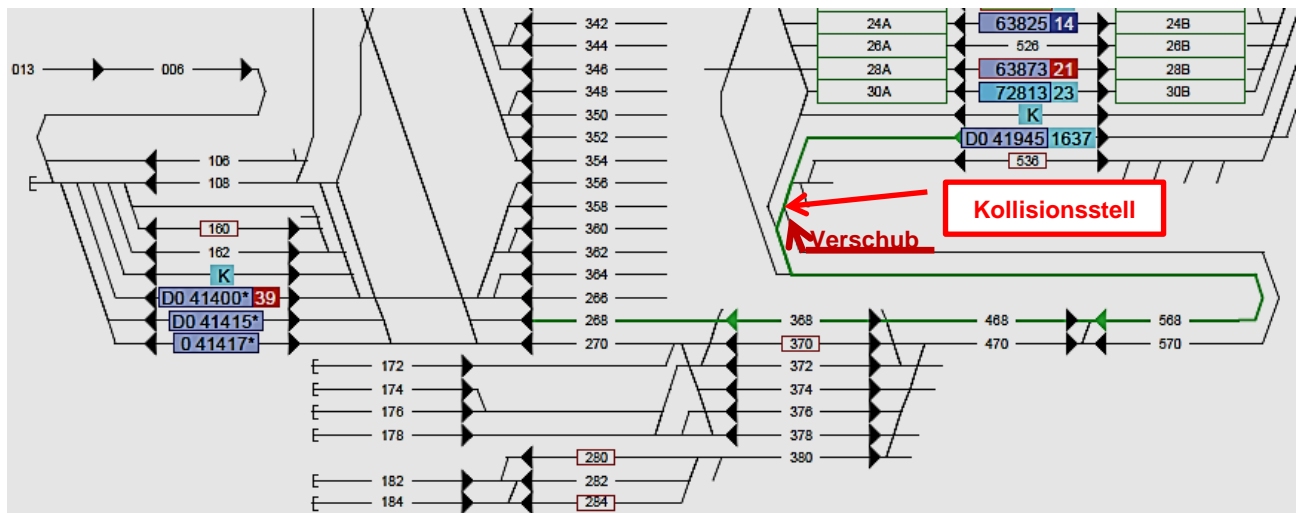
Abbildung 12 Auszug Darstellung der Betriebssituation vor der Kollision (Quelle IM)

Auf Gleis 166 (links im Bild) stand der mit einer Verspätung von 39 Minuten angekommene Z 41400.

Für Z 41945 war eine signalmäßig taugliche Zugfahrt von Gleis 534 über die Gleisabschnitte 568, 468 368 nach Gleis 268 gestellt (rechts im Bild).

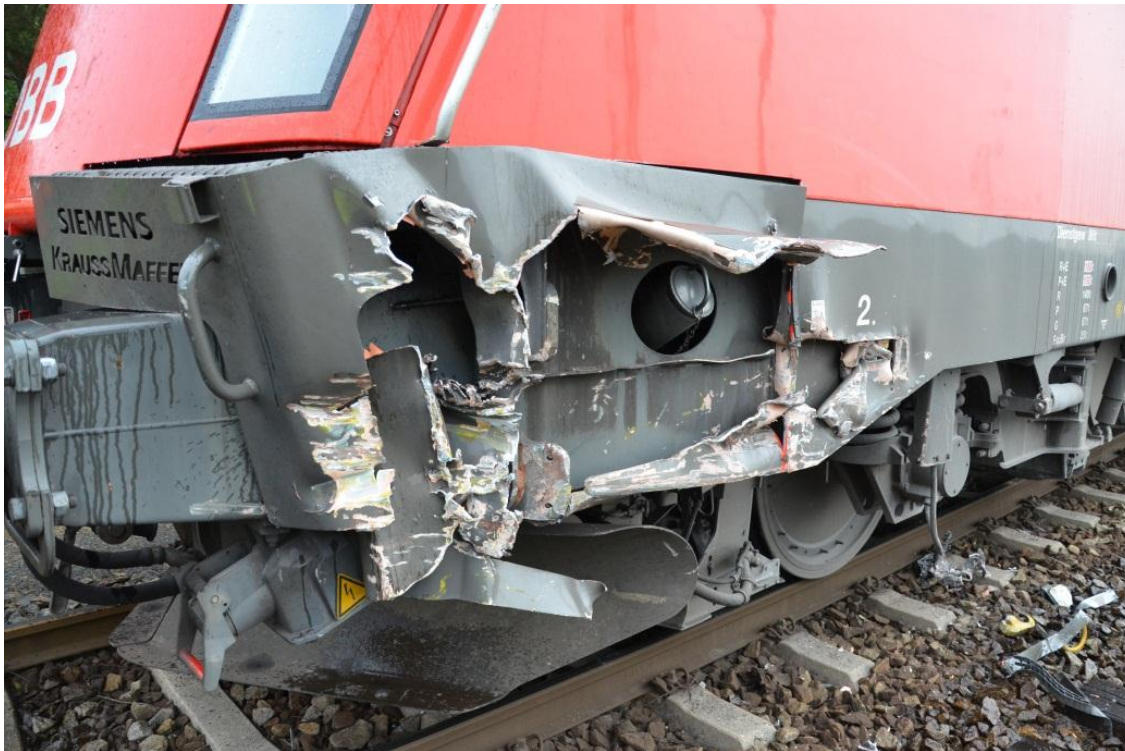
Abbildung 13 Beschädigtes Tfz der Vershubfahrt (Quelle IM)

Das Tfz 93 81 1016 007-5 der Vershubfahrt wurde im Bereich der Front schwer beschädigt und war dadurch nicht mehr fahrtauglich.

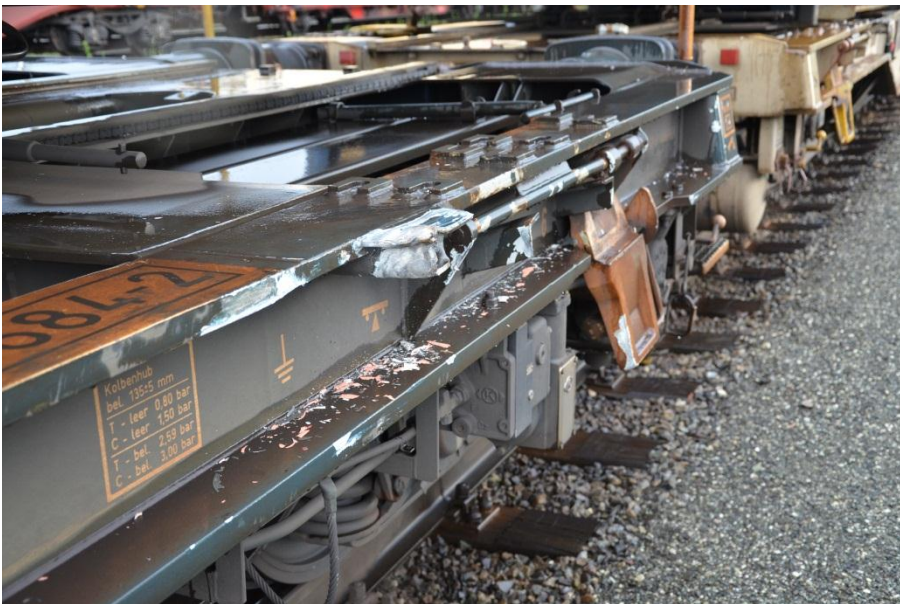
Abbildung 15 Beispiel: beschädigter Sdggmrs 37 80 499 3 684-2 aus Z 41945 (Quelle IM)

Die in Z 41945 eingereichten Güterwagen und deren Ladung waren nur leicht beschädigt:

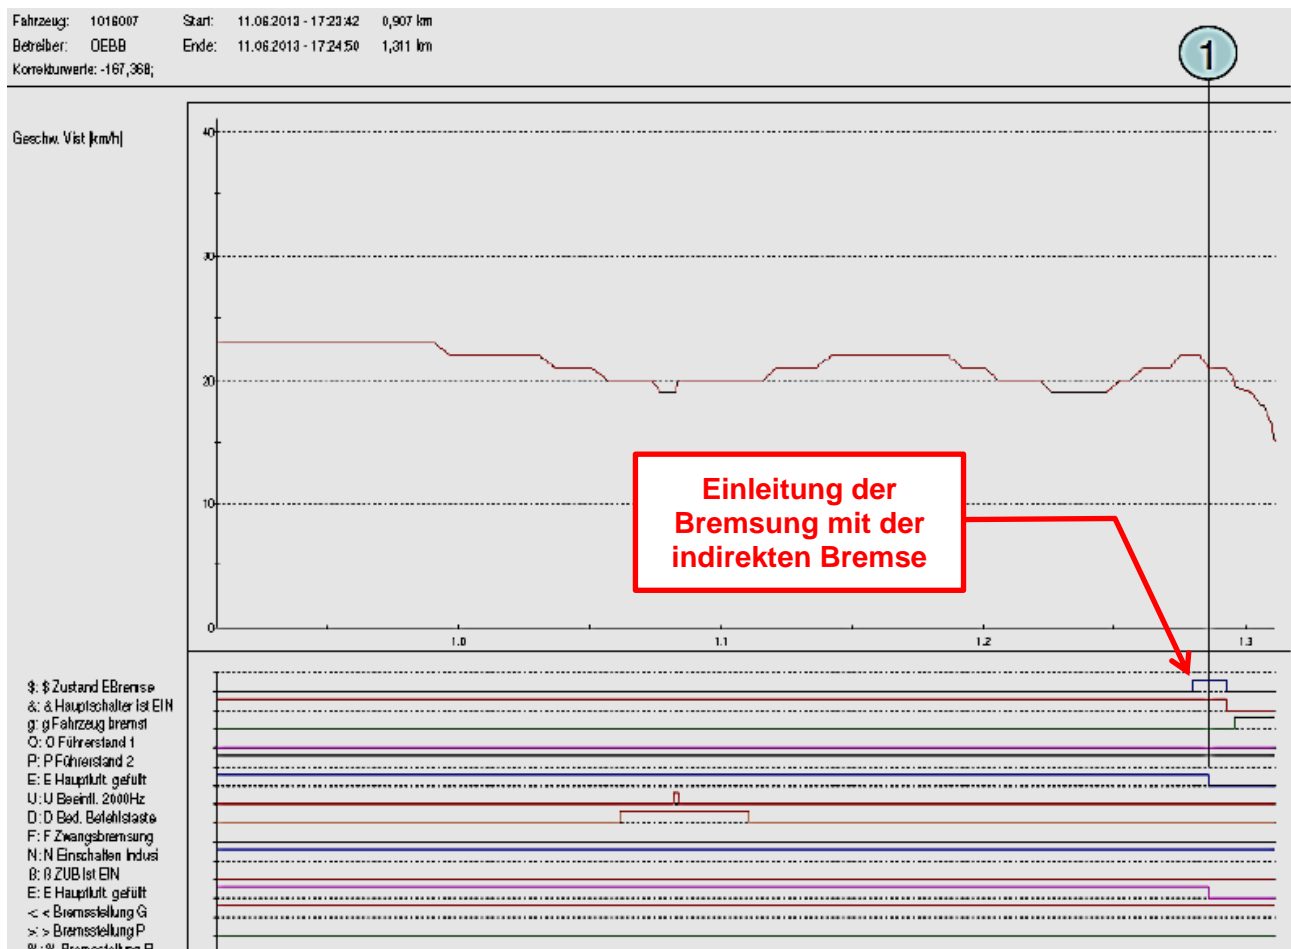
Abbildung 16 Wegbezogene Auswertung der Registriereinrichtung der Verschubfahrt (Quelle DU)

Pos 1: Signal „E: Hauptluft gefüllt“: Schnellbremsung aktiviert bei ca.  $v = 21$  km/h, ca. 25 m vor dem letzten aufgezeichneten Datenpunkt bei 15 km/h.

Die Datenaufzeichnung endet bei einer Geschwindigkeit von 15 km/h. Es wurden keine weiteren Fahrdaten aufgezeichnet.

Anmerkung SUB: Die zulässige Geschwindigkeit beim Verschub wurde eingehalten.

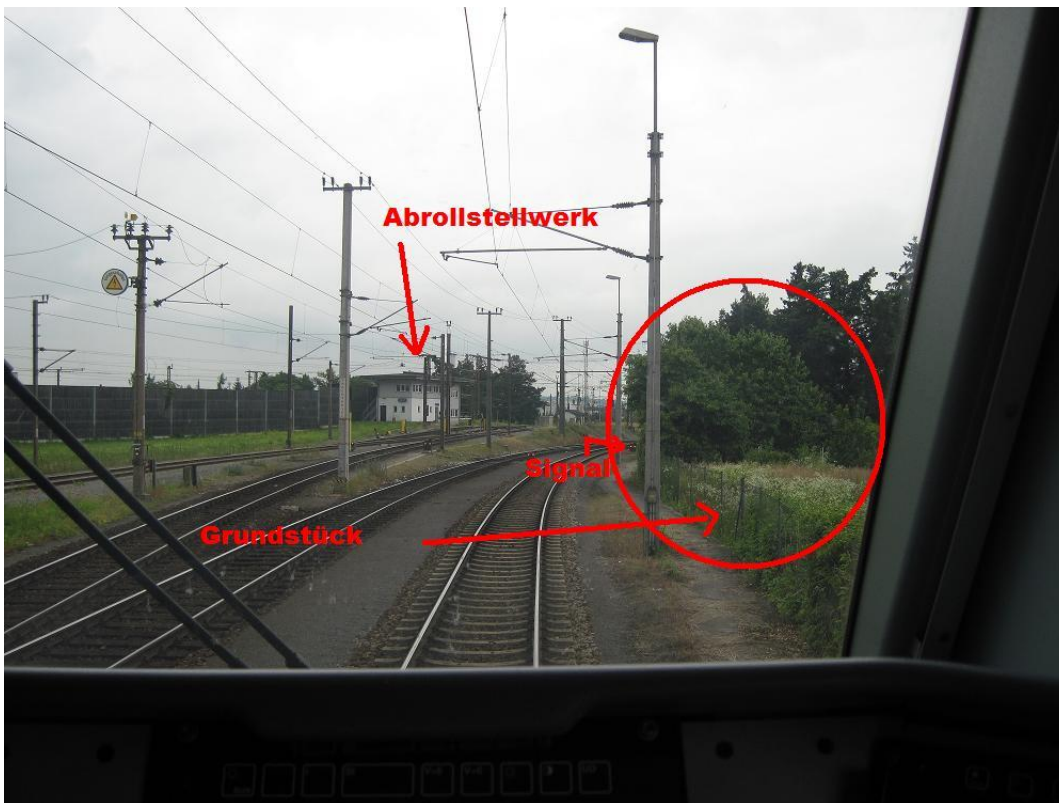
Abbildung 17 Sicht auf das Vershubsignal „V 570“ bei der Signalstandortbestimmung am 5. Juli 2013 (Quelle IM)

Bei einer Signalstandortbestimmung für das Vershubsignal „V 570“ durch Teilnehmer der Voruntersuchung am 5. Juli 2013 durch den IM wurden anstatt der gemäß DV V 2 vorgeschriebenen 100 m nur 89 m festgestellt (siehe Seite 24).

Auf Grund der Erkenntnisse der Voruntersuchung wurden die Sträucher am 28. Juni 2013 bereits zurückgeschnitten.
