Abschlussbericht

Unfall mit dem Heißluftballon der Type BB-60Z,
am 26.08.2019, um ca. 18:05 Uhr UTC nahe Gavadura,
Gemeinde Raggal, A-6741 Raggal, Bundesland Vorarlberg
GZ: 2022-0.239.149

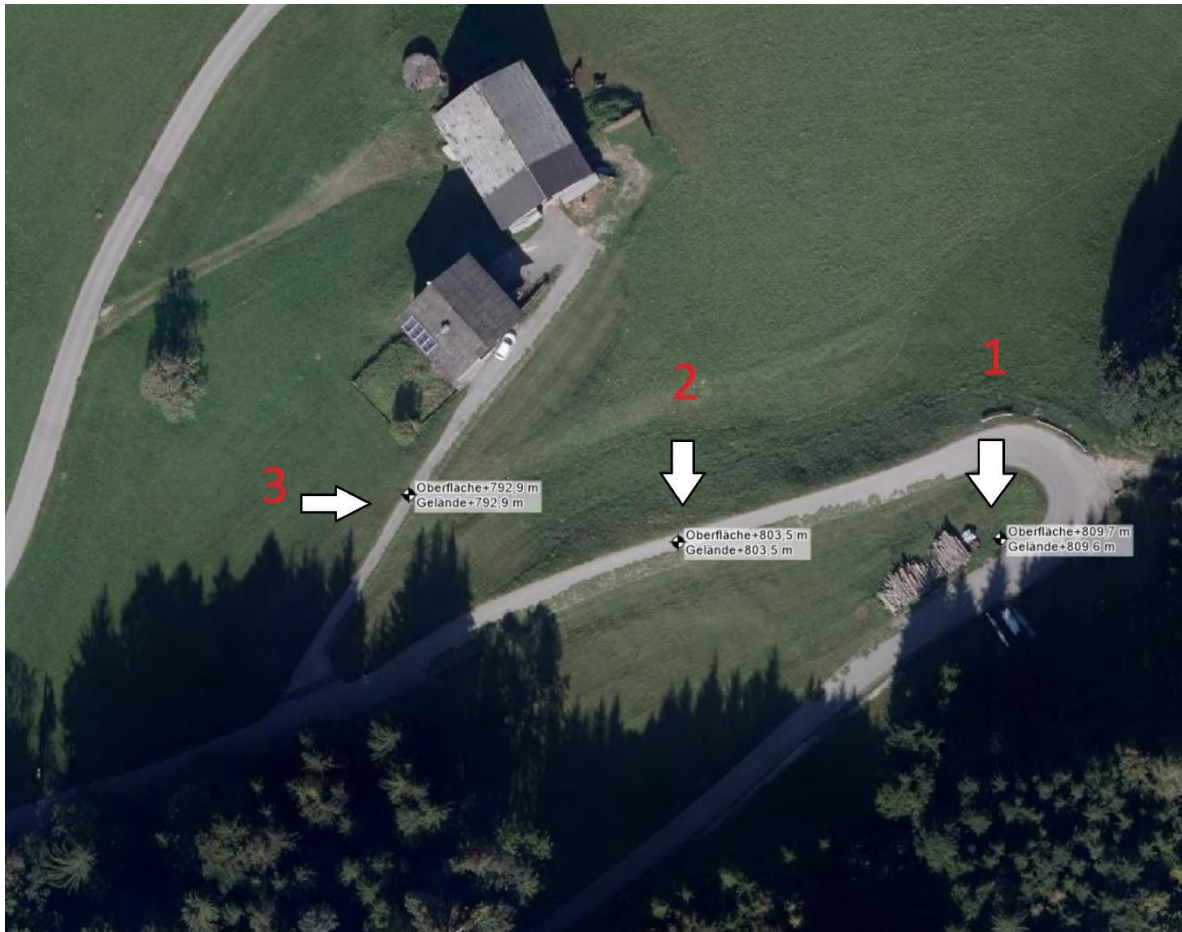
Abbildung 3 Landeplatz des Ballons

Die erste Bodenberührung erfolgte auf bzw. knapp neben einer einspurigen, zum Stausee Lutz führenden asphaltierten Straße, rund 80 Meter oberhalb der Adresse Raggal, nahe Gavadura in 809 m über dem Meeresspiegel, siehe Abbildung 3 Ziffer 1.

Da diese Landung bereits mit hoher Sinkgeschwindigkeit erfolgte, hob der Ballon durch die Entlastung nach rund 5 Sekunden wieder vollständig vom Boden ab. Der Korb pendelte stark und der Ballon driftete langsam in Richtung Westen, das heißt talwärts. Nach etwa 20 Sekunden begann der Ballon erneut zu sinken und schlug rund 15 Sekunden später hart am Boden auf, siehe Abbildung 3 Ziffer 2. In dieser Flugphase wurde kein Brenner betätigt, die Pilotflammen brannten dennoch.

Im Zuge dieses harten Aufsetzens kippte der Ballonkorb. Durch das neuerliche Entlasten stieg die Hülle rasch wieder auf und riss den liegenden Korb in die Vertikale. Nach rund 8 Sekunden hob der Ballon wieder vollständig vom Boden ab. Der Pilot wurde aus dem Korb geschleudert. Ein Passagier fiel aus dem umgekippten Korb, blieb jedoch mit dem Oberkörper in einer Stahlseilschlinge hängen. Dieses Stahlseil war am oberen Korbrand befestigt und Teil einer Konstruktion, welche als Rückhaltesystem verwendet wurde. Erst in einer Höhe von rund 3,5 Metern konnte sich der Passagier aus dieser Stahlseilschlinge befreien, er stürzte zu Boden und wurde dabei schwer verletzt. Der Pilot war in der Flugphase ab dem zweiten Abheben zwar außerhalb des Ballonkorbes, er blieb jedoch mit der Parachuteleine verbunden. Der Parachute wurde dadurch geöffnet und der Ballon kam endgültig auf der einspurigen Zufahrt zum Haus Gavadura, in 792 m über dem Meeresspiegel, siehe Abbildung 3 Ziffer 3 zum Stillstand.

1. Erster Bodenkontakt des Ballonkorbes
2. Zweiter Bodenkontakt und Wiederabheben des Ballons, dabei wurden der Pilot und ein Passagier aus dem Korb geschleudert.
3. Drittes Aufsetzen des Ballons und Endlage.

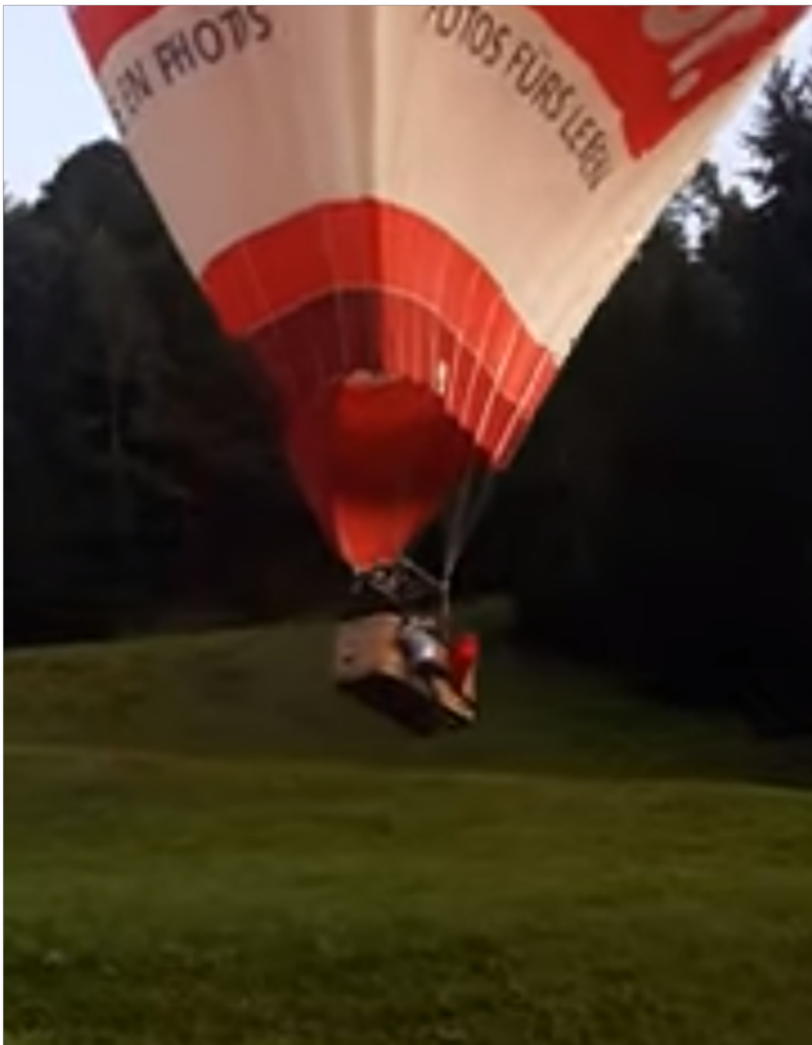
Abbildung 4 Am Ballonkorb hängender Passagier

Das Gelände unter dem Flugweg des rasch steigenden Ballons fiel in Flugrichtung rasch ab. Hätte sich der Passagier nur Sekundenbruchteile später aus der Stahlseilschlinge des Quick-release befreien können, wären seine Überlebenschancen auf ein Minimum gesunken.

Der Passagier, der den Korb nach dem ersten Bodenkontakt verlassen wollte, blieb jedoch mit dem Oberkörper in der Stahlseilschlinge (Quick-release System), welches am oberen Rand des Korbes (siehe Abbildung 7) montiert war, hängen. Die Montage des Quick-release System war laut Flightmanual unsachgemäß montiert und nicht verstaubt worden.

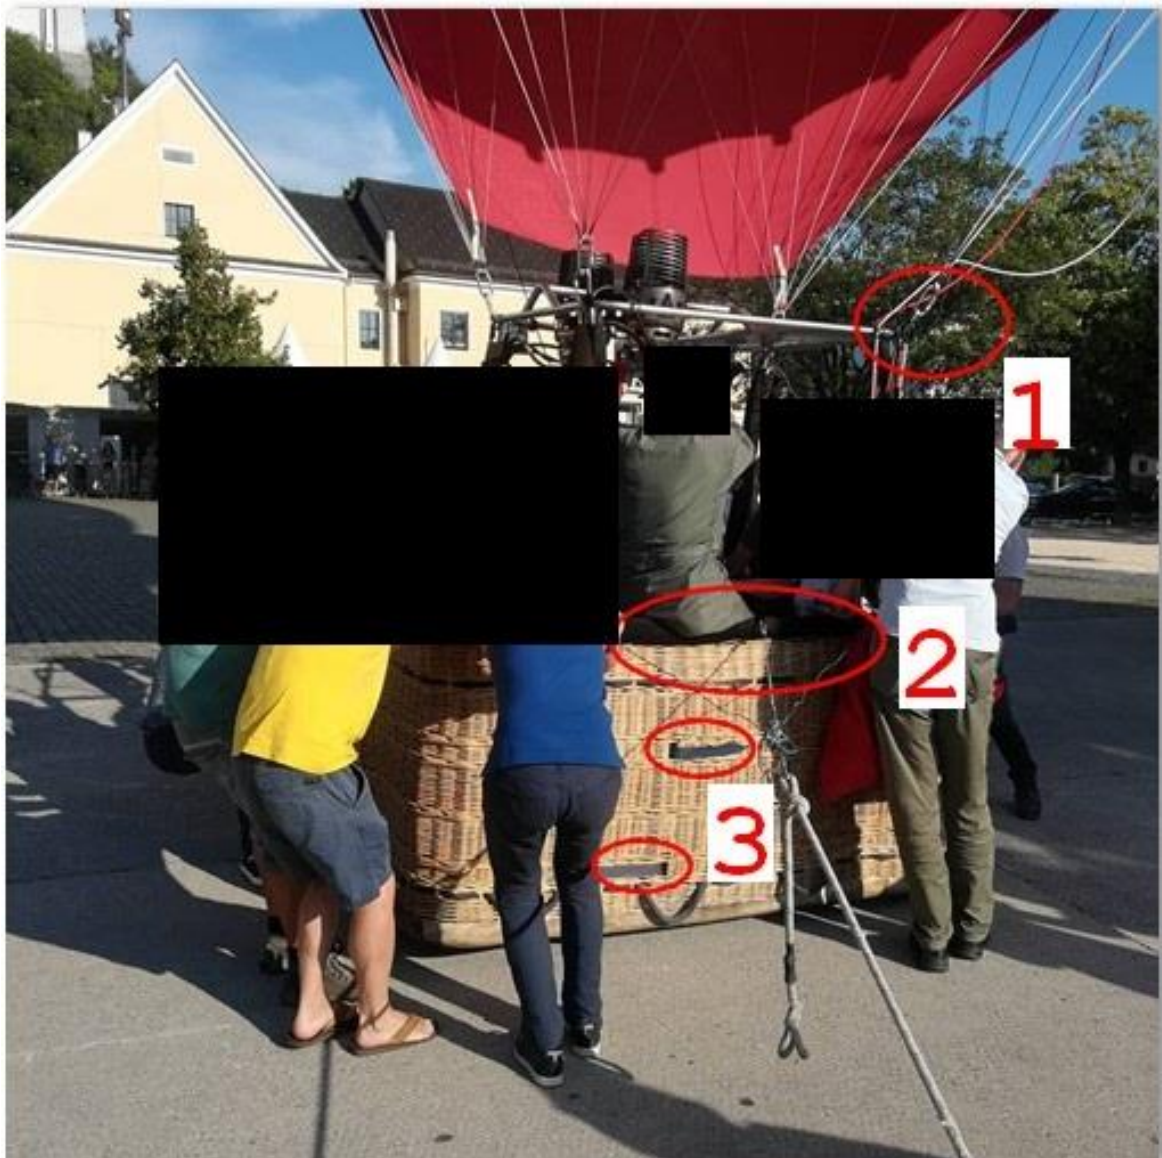
Abbildung 5 Vorbereitung zum Start am Marktplatz Rankweil

1. Befestigung der Ballonhülle am Brennerrahmen, siehe Abbildung 5
2. Befestigung des Quick-release System, siehe Abbildung 5
3. Befestigung der Treibstoffflaschen, siehe Abbildung 5

Die Treibstoffflaschen waren teilweise lediglich nur mit einem Gurt gesichert, siehe Abbildung 5, Ziffer 3. Diese Befestigung entsprach beim gegenständlichen Ballonsystem keinesfalls den Vorgaben aus dem Flightmanual siehe Abbildung 8. Dieses sieht vor, dass jede Treibstoffflasche jedenfalls mit zwei Gurten gesichert werden muss. Laut Aussage des Piloten wurde die Flasche für den Füllvorgang mit nur einem Gurt gesichert und diese kurz vor dem Abheben (wie immer) aus dem Korb entfernt.

Laut Aussage des Piloten war die Flasche die für den Füllvorgang verwendet wurde mit einem Gurt im Korb gesichert. Diese wurde aber kurz vor dem Abheben (wie immer) aus dem Korb entfernt. Die Ballonfahrt wurde mit den korrekt gesicherten Flaschen wie in Punkt 1.11.2 dargestellt durchgeführt.

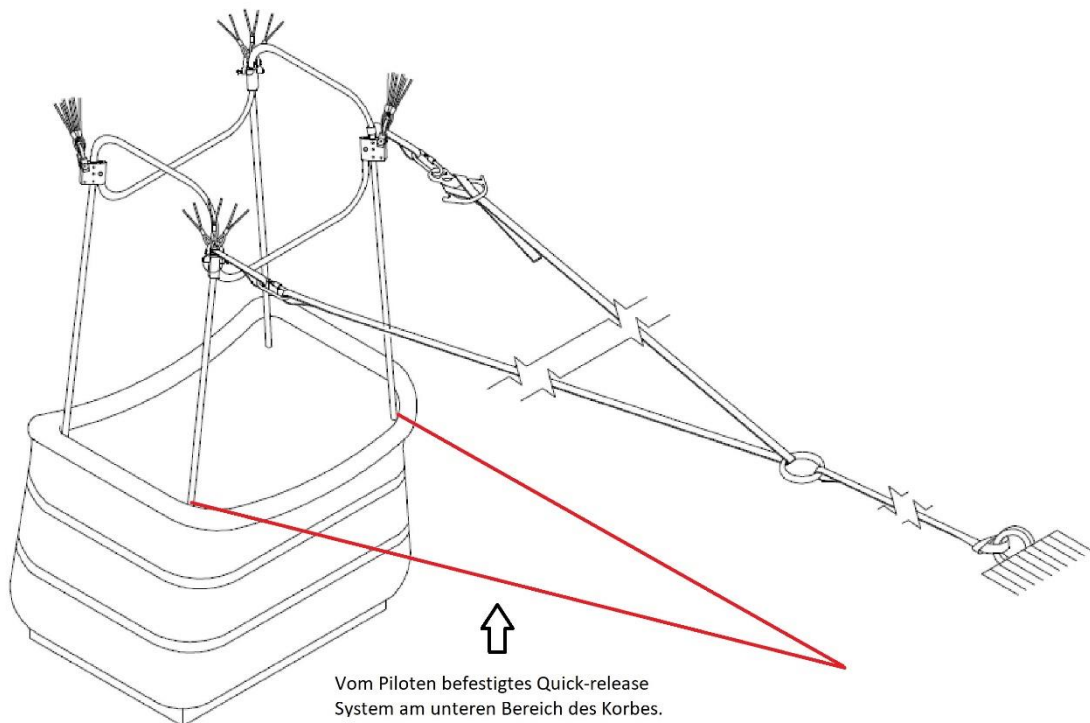
Abbildung 7 Anbringung des Quick-release am Korb durch den Piloten

Der Pilot befestigte das Quick-release jedoch am oberen Rand des Korbes, siehe rote Einzeichnung Abbildung 7 und verabsäumte es, dieses während der Ballonfahrt zu verstauen, wie es im Flightmanual vorgesehen ist.

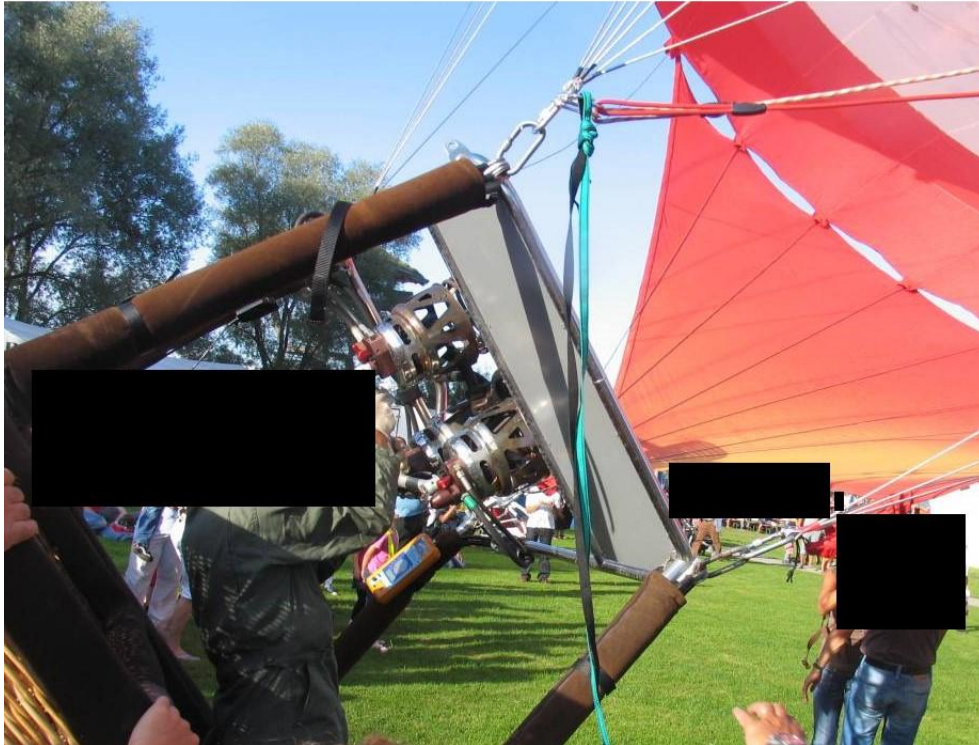
Abbildung 9 Befestigung der Ballonhülle am Brennerrahmen

Die Ballonhülle ist gegenüber dem Ballonkorb/Brennerrahmen um 180° verdreht montiert, siehe Abbildung 9. Dadurch sind die Bedienleinen vom Pilotenabteil aus nicht erreichbar. Dies entsprach jedoch nicht den Vorgaben des Flightmanuals.

Da die Ballonhülle gegenüber dem Ballonkorb/Brennerrahmen um 180° verdreht montiert wurde, befinden sich die Bedienleinen im Passagierbereich und nicht im Pilotenabteil. Um die Bedienleinen und den Brenner bedienen zu können, steht der Pilot im Passagierabteil. Der Pilot verwendete das für ihn vorgesehene Rückhaltesystem nicht, um sich die Bewegungsfreiheit zum Erreichen der Bedienleinen und des Brenners zu erhalten. Nach dem zweiten harten Aufsetzen des Ballons wurden der Pilot und ein Passagier aus dem Korb geschleudert. Der Pilot, der sich die Parachuteleine fest um den Unterarm wickelte, konnte durch den Rausfall aus dem Korb den Parachute öffnen. Dadurch, dass der Pilot aus dem Korb gefallen war, hatte das reduzierte Gewicht im Korb einen nicht unerheblichen Einfluss auf das rasche, unbeabsichtigte Steigen des Ballons.
