Untersuchungsbericht

Unfall mit dem Motorsegler der Type DG-808B,
am 14.08.2017, um ca. 12:34 Uhr UTC süd-östlich des Pleschinger Sees,
Gemeinde Steyregg, A-4040, Plesching, Oberösterreich
GZ.: 85.255/0001-IV/SUB/ZLF/2018

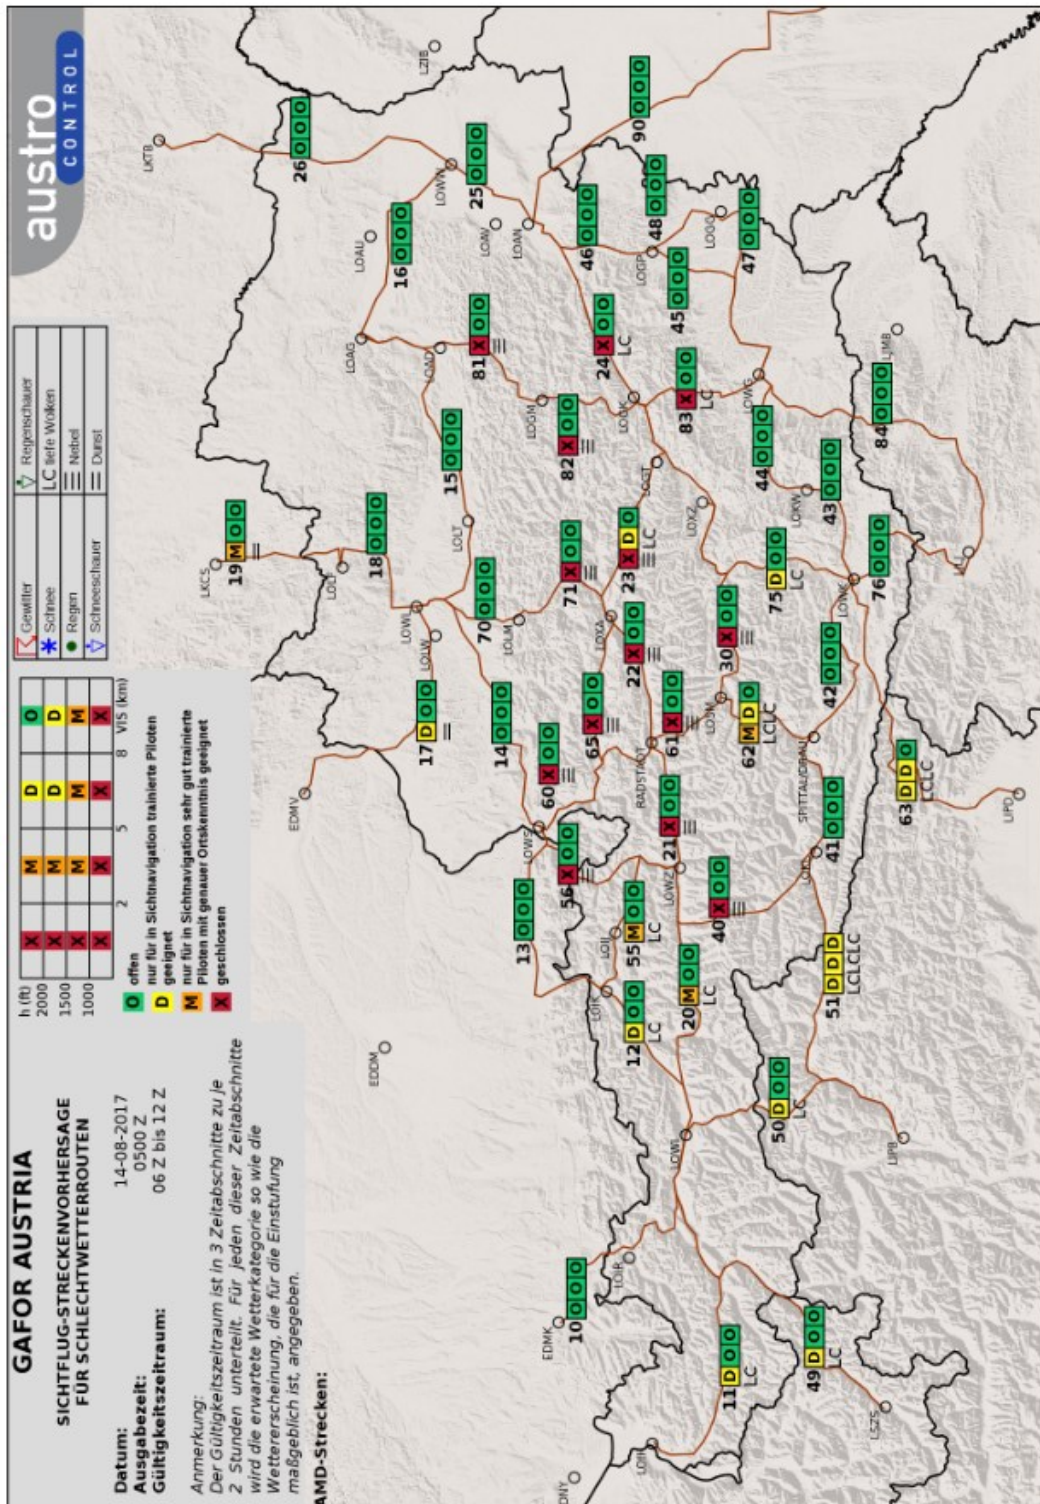
Abbildung 1: Sichtflug-Streckenvorhersage von 06:00 bis 12:00 Uhr

In den vom Flugwetterdienst der Austro Control herausgegebenen GAFOR Karten (Abbildung 1 und Abbildung 2) ist ersichtlich, dass um den Bereich Flughafen Linz-Hörsching (LOWL) Sichtflugwetterbedingungen (Kategorie „O“) herrschten. Der Wind/Temperature (W/T) Karte (Abbildung 3) ist zu entnehmen, dass in Bodennähe mäßiger Wind mit etwa 10 kt (18 km/h) aus Richtung Süden herrschte.

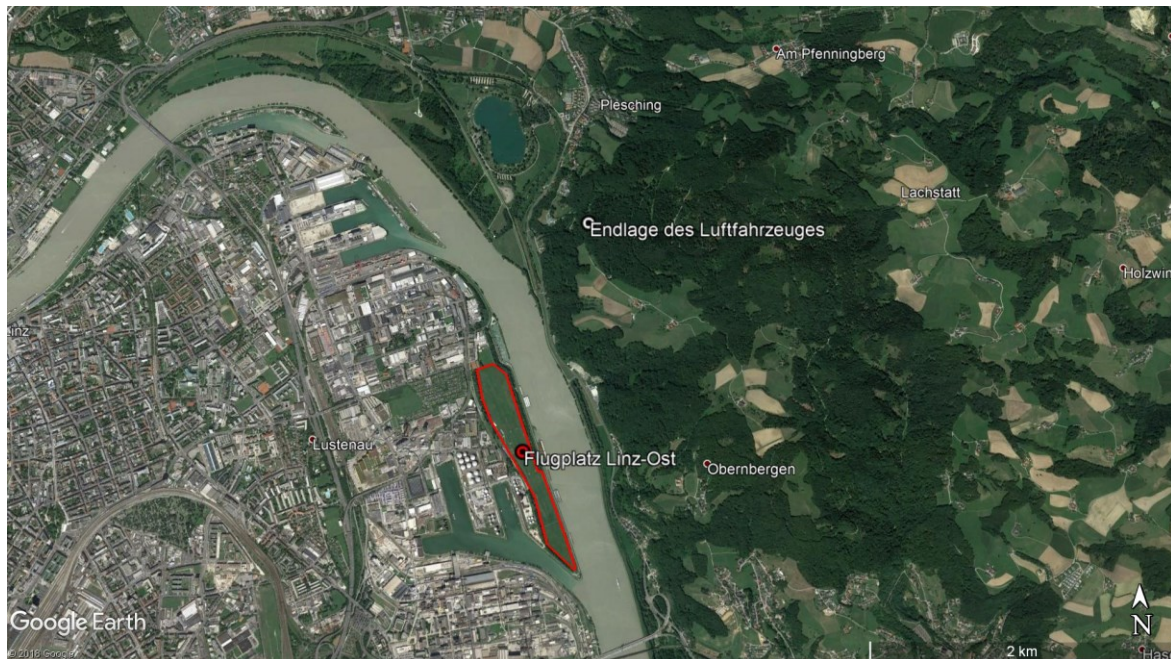
Abbildung 4: Endlage des Luftfahrzeuges

Die Unfallstelle befindet sich im Gemeindegebiet von 4040 Plesching, ca. 700 m süd-östlich des Pleschinger Sees in Oberösterreich und liegt in einem hügeligen Waldstück in einer Höhe von ca. 390 m MSL (Abbildung 4). Die WGS84 Koordinaten der Unfallstelle sind 48° 18' 45,8" Nord und 014° 20' 27,2" Ost. Die Distanz zum Flugplatz Linz-Ost beträgt etwa 1,5 km. In unmittelbarer Nähe zum Unfallort liegen ein Forstweg, über den die Rettungskräfte zugefahren sind, sowie ein Jungwald.

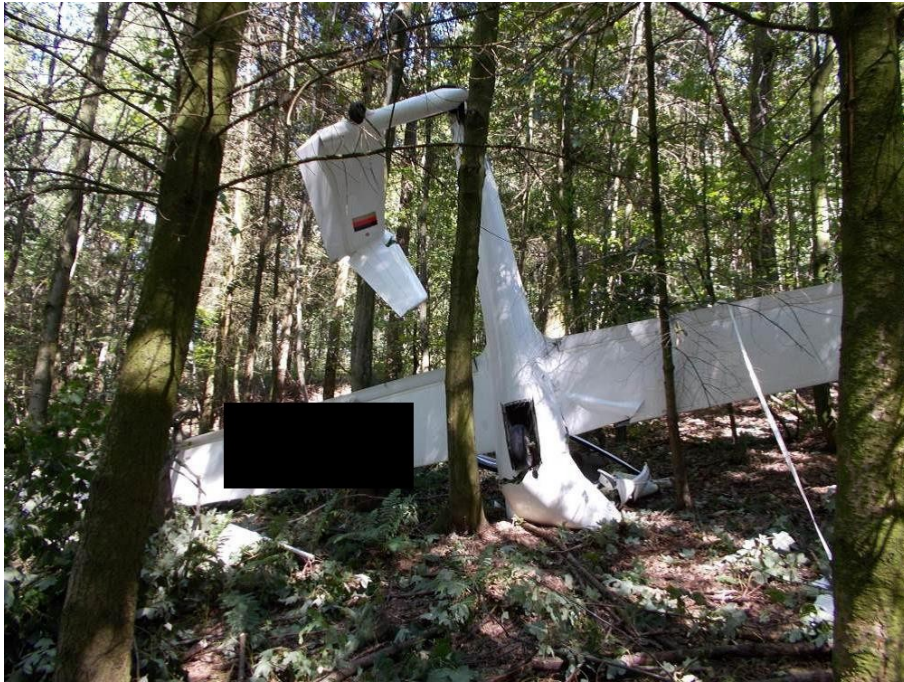
Abbildung 5: Verteilung und Zustand der Wrackteile am Unfallort

Das Luftfahrzeug stürzte senkrecht in das Waldstück und kam mit der Nase nach unten, dem Heck nach oben und den Flügeln annähernd waagrecht zum Liegen (Abbildung 5 und Abbildung 6). Die Kabinenhaube ist beim Aufprall abgebrochen und die Verglasung zersplittert. Der Instrumentenpilz wurde vollständig zerstört. Die Pilotenzelle wurde bis etwa 1 m vor der Flügelvorderkante nach rechts in den Boden gedrückt und zerstört. Der Fahrwerksschacht ist an der Vorderseite nach links eingerissen. An beiden Flügeln ist der Faserverbundwerkstoff an verschiedenen Stellen aufgebrochen, delaminiert und zersplittert. Das Heck ist etwa 2 m vor der Hinterkante fast vollständig abgebrochen. Das Höhenleitwerk ist vom Seitenleitwerk abgebrochen.

Das Fahrwerk war ausgefahren, der Motor war eingefahren. Alle abgebrochenen bzw. abgesplitterten Teile lagen im Umfeld weniger Meter um die Unfallstelle.

Von den Bäumen wurde eine große Anzahl an Ästen abgebrochen, welche an der Unfallstelle lagen.
