UNTERSUCHUNGSBERICHT

**Unfall
mit dem Motorsegler
Type AVO-68 R Samburo
am 16. April 2011
am Flugplatz Altlichtenwarth, NÖ**

GZ. BMVIT-85.911/0028-IV/BAV/UUB/LF/2011
DVR:0000175

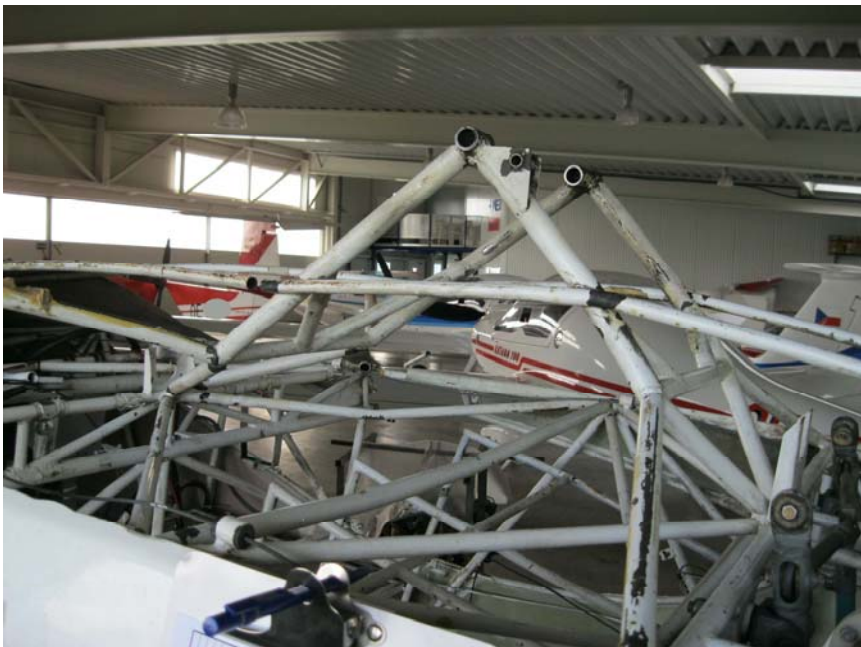
bei einzsig geflogenen Motorsegler betrug laut Flughandbuch 70 kg . Der Kraftstoffvorrat zum Unfallzeitpunkt entsprach etwa 22 kg . Die höchstzulässige Zuladung einschließlich Kraftstoff betrug 163 6 kglaut Massenübersicht vom 05 07 2010 . Leermasse 520 6 kg . Schwerpunkt 2291 5 mm hinter Bezugsebene bzw 593 5 mm hinter Bezugspunkt . Das Logblatt der Wägung vom 07 10 2001 im Flughandbuch weist eine Leermasse von 520 6 kg und eine Schwerpunktlage von 592 5 mm hinter Bezugspunkt aus und gibt ebenfalls 70 kg als minimale Zuladung in den Pilotensitzen mit Berücksichtigung des Kraftstoffes an . Im Flughandbuch des Motorseglers ist für den Landeanflug eine Anfluggeschwindigkeit von 90 km h IAS angegeben und eine Überziehgeschwindigkeit im Leerlauf von 51 km h IAS mit eingefahrenen Störklappen und 60 km h IAS mit ausgefahrenen Störklappen . Das Stahlrohgerüst des Hauptfahrwerks war nach innen gestaucht . Die GFK Verkleidung im Fahrwerksbereich war mehrfach eingerissen . Die Bespannung des Rumpfbodens war hinter dem Fahrwerk beschädigt . Die Spornradgabel war deformiert . Das Hauptsteuerrohr und die Schubstangen für Höhen und Querruder waren ebenfalls deformiert

Lufffahrzeug nach der Bergung (Quelle: Instandhaltungsbetrieb des Lufffahrzeuges)

Stahlrohrgestüt des Hauptfahrwerks nach innen gestaucht

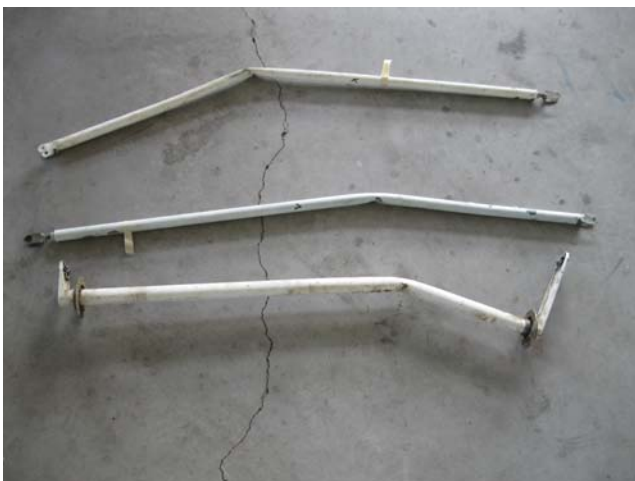
Hauptsteuerrohr und Schubstangen für Höhen- und Querruder deformiert
