UNTERSUCHUNGSBERICHT

UNFALL MIT DEM Hubschrauber Type Schweizer 300C

am 24. März 2011 um ca. 12:11 Uhr UTC
am Pogusch, Passhöhe, Sankt Marein
Steiermark

GZ. BMVIT-85.172/0002-IV/BAV/UUB/LF/2012

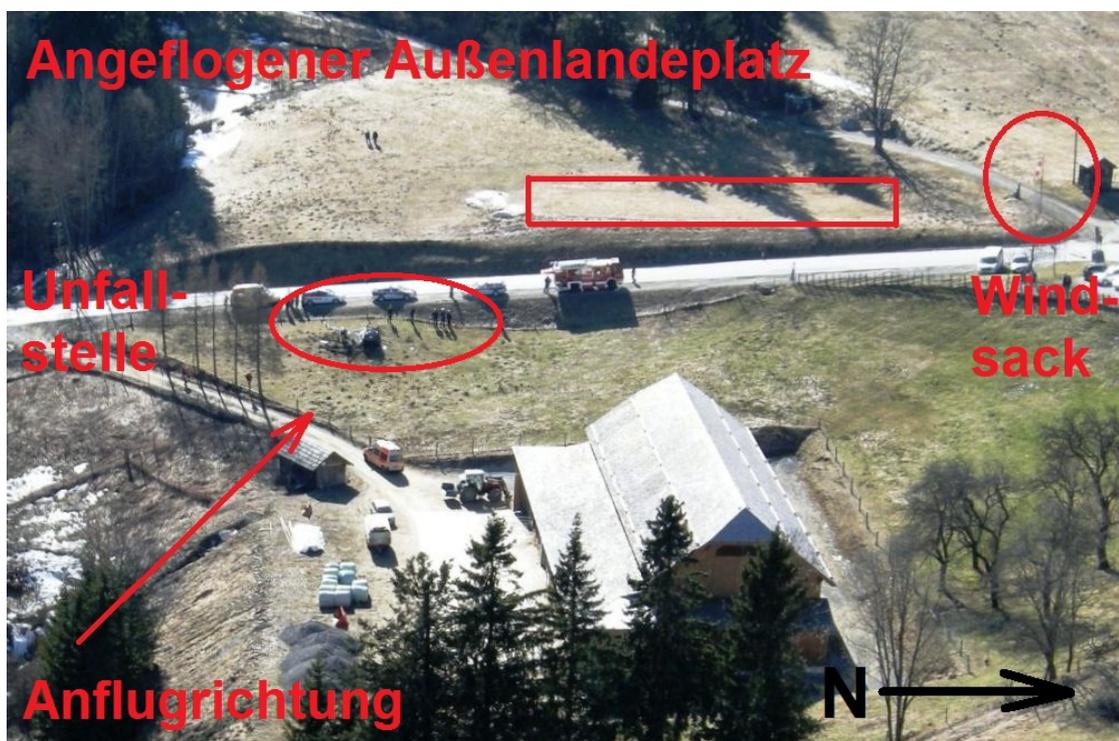
Der Pilot startete mit zwei Passagieren mit dem Hubschrauber zu einem privaten Reiseflug vom Außenlandeplatz Halbenrain um 11:11 Uhr in Richtung Lanzen / Turnau zum beabsichtigten Außenlandeplatz (markiertes Wiesenstück in der Abbildung) am Pogusch.

Der Pilot führte vorerst einen Überflug des Außenlandeplatzes durch. Beim Anflug auf den Außenlandeplatz ermöglichte eine durch Westwind hervorgerufene Leewirkung trotz voller Drehzahl des Motors sowie des Hauptrotors und voll gezogenem kollektivem Blattverstellhebel kein Steigen mehr des Hubschraubers. Die gewählte Flughöhe für den aus ungefähr südöstlicher bzw. ostsüdöstlicher Richtung kommenden Anflug war knapp über den Bäumen. Der etwas höher gelegene

Außenlandeplatz war letztlich nicht mehr zu erreichen, woraufhin eine Sicherheitslandung am Bankett neben der unter dem Landeplatz verlaufende Landesstraße 123 gemacht wurde. Die Positionierung bzw. ein stabiles Absetzen des Hubschraubers am Bankett gelang nicht. Der Hubschrauber hob wahrscheinlich durch das erhöhte Leistungsvermögen des Hubschraubers im Bodeneffekt nach der Bodenberührung kurz wieder ab und flog wenige Meter rückwärts. Der Hubschrauber setzte im Rückwärtsflug auf und beschädigte mit den Kufen einen Zaun. Der Hubschrauber rutschte rückwärts eine Wiese hinunter, drehte sich am Boden und kippte auf die rechte Seite. Der Unfallzeitpunkt war um 12:11 Uhr. Der Pilot und die beiden Passagiere erlitten leichte Verletzungen und wurden im Krankenhaus versorgt. Laut Aussage des Piloten lagen keine technischen Störungen des Hubschraubers vom Abflugzeitpunkt bis zum Unfallzeitpunkt vor. Der Hubschrauber wurde zerstört.

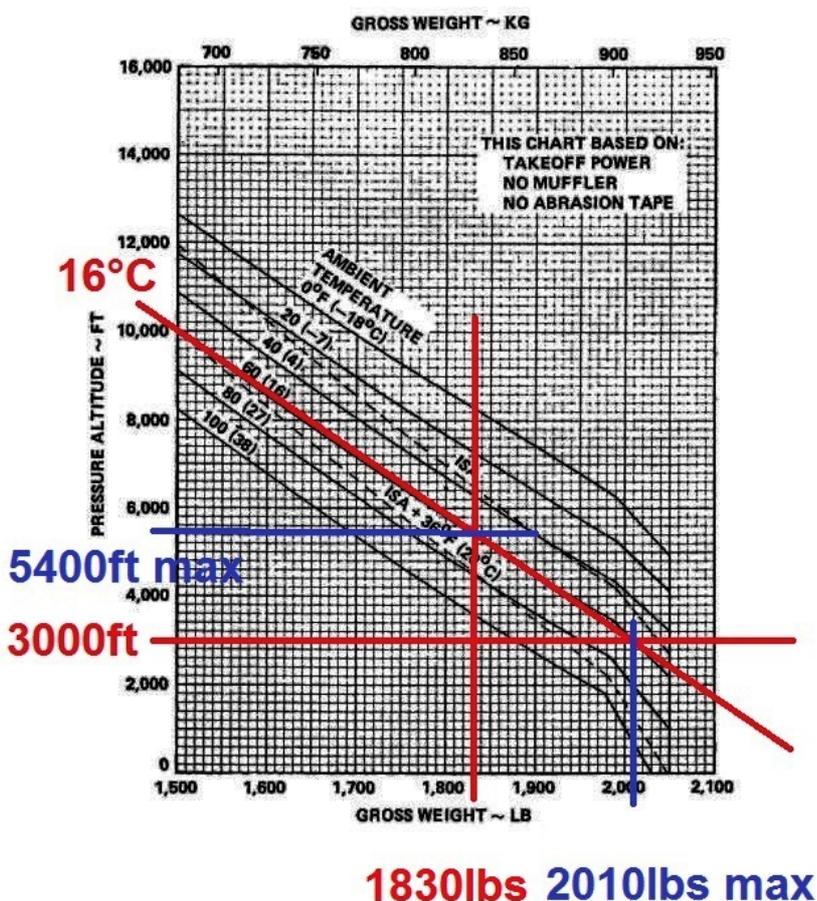
Figure 8-1. Hover Ceiling Out of Ground Effect Versus Gross Weight (3200 rpm)

ROT → Zum Unfallzeitpunkt war das QNH=1030 und die OAT=16°C. Elevation der Unfallstelle=3450ft ist äquivalent einer PALT von ca. 3000ft.

BLAU → Maximale theoretische Werte unter optimalen Bedingungen

Die geschätzte Masse des Hubschraubers zum Unfallzeitpunkt betrug 1830lbs. Die errechnete Druckhöhe ergab 3000ft PALT an der Unfallstelle.

Die theoretischen Reserven des Leistungsvermögens des Hubschraubers betragen unter optimalen Bedingungen **entweder** 180lbs mehr bei der Gesamtmasse **oder** 2400ft mehr an Druckhöhe oder einer Kombination aus den beiden Faktoren.

Anhand der Performance Chart des Hubschraubers außerhalb des Bodeneffektes wäre auch ein Schweben in größeren Höhen oder mit höherer Gesamtmasse als die Elevation von 3500ft an der Unfallstelle möglich gewesen.

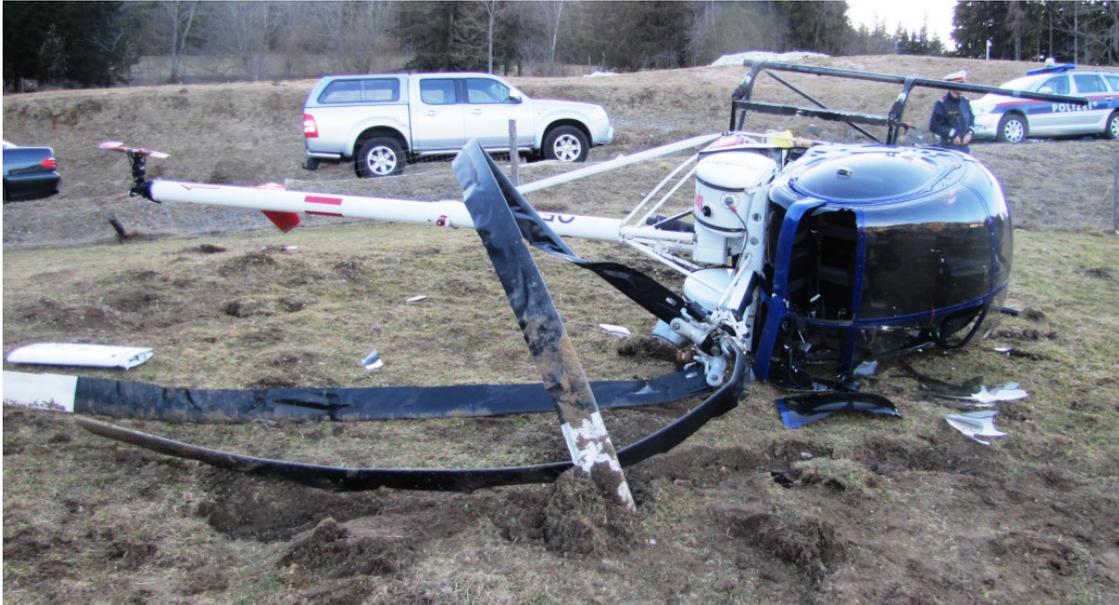
Detail Unfallstelle:

Der Unfall ereignete sich beim Anflug am Pogusch auf das Grundstück mit der Nummer 181/1. Diese Wiese befindet sich südlich, des üblicherweise bewilligten Grundstückes mit der Nummer 178/1 für Außenlandungen. Der letzte Teil des Anfluges erfolgte aus ungefähr südöstlicher bzw. ostsüdöstlicher Richtung, wobei das Gelände beim Anflug ansteigt. Der Pilot berichtete, dass er vorerst einen Überflug plante, der jedoch aufgrund unzureichend gewählter Flughöhe in Verbindung mit ansteigendem Gelände und den Abwinden (Leeeffekt), nicht mehr durchführbar war. Bei dem Versuch der Sicherheitslandung neben der Straße hob der Hubschrauber durch das höhere Leistungsvermögen im Bodeneffekt noch etwas ab, touchierte einen Zaun und setzte im Rückwärtsflug auf. Der Zaun wurde beschädigt. Der Hubschrauber rutschte mit beiden Kufen auf der abfallenden Wiese rückwärts. Die ersten beiden Bodenspuren waren auf der angrenzenden Wiese. Sie konnten den beiden Kufen zugeordnet werden. Beide Heckrotorblätter brachen durch Bodenkontakt. Der Hubschrauber drehte sich über die rechte Kufe und kippte auf die rechte Seite. Eine weitere Spur in der Wiese kennzeichnete das Drehen um die rechte Kufe.

Die vertikale Stabilisierungsflosse war durch Bodenberührung nach links gebogen.

Die drei Hauptrotorblätter wiesen starke Verbiegungen und Verformungen nach oben auf.

Das ganze Kufengestell wies eine Verformung zur Zelle des Hubschraubers auf.

Die vorgefundenen Schäden waren aufprallbedingt. Es lagen keine Hinweise auf ein technisches Gebrechen vor.
