# Untersuchungsbericht

Unfall mit dem Hubschrauber der Type Bell 206L,  
am 15.07.2006, um ca. 08:05 Uhr UTC im Gemeindegebiet  
A-8591 Maria Lankowitz, Bezirk Voitsberg, Steiermark  
GZ.: BMK-85.112-IV/SUB/ZLF/2020

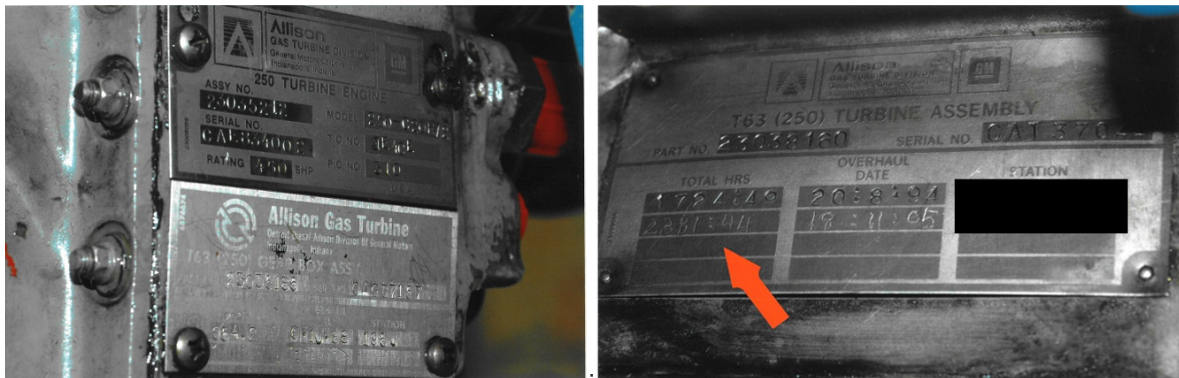
Abbildung 1 Typenschild Gasturbine S/N CAE834002 (linkes Bild); Typenschild Turbinenmodul S/N CAT37044 (rechtes Bild)

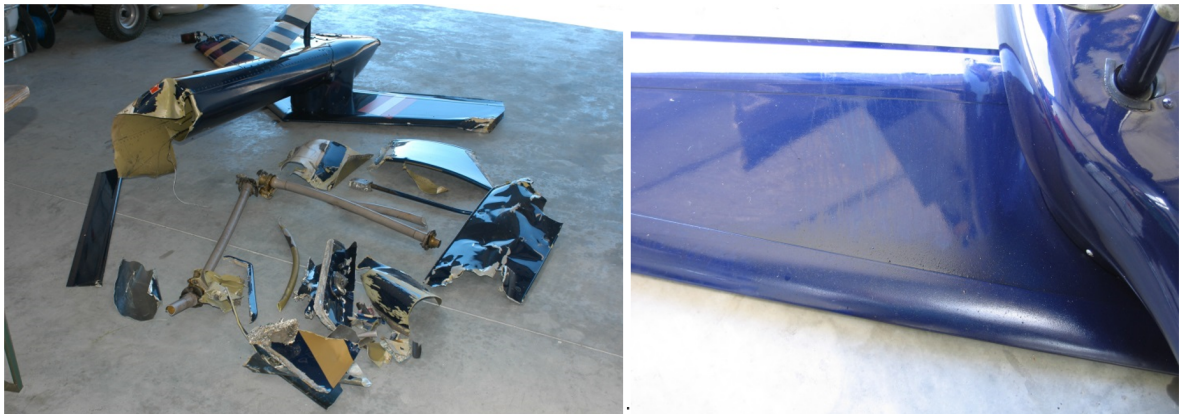
Abbildung 2 Heckausleger: Heckrotor mit vertikaler Stabilisierungsflosse; Ölfilm auf der Stabilisierungsflosse

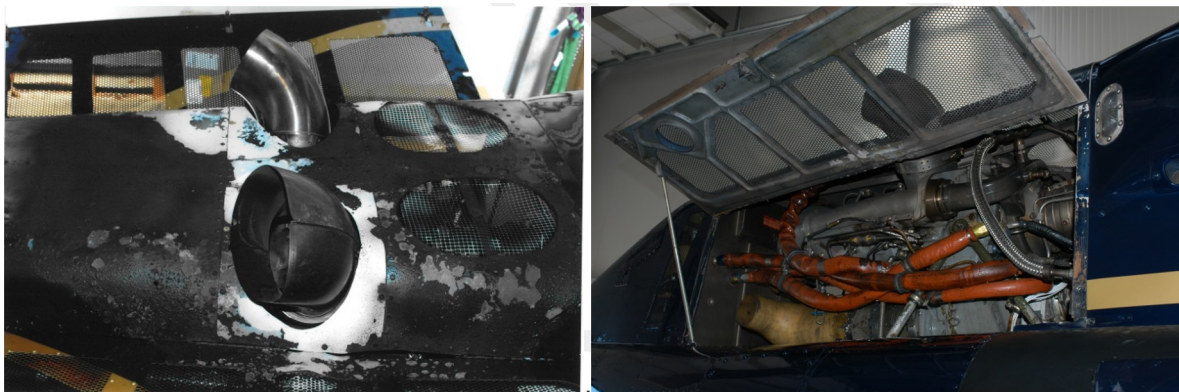
Die Triebwerksverkleidung und das Triebwerk wiesen thermische Schäden durch einen Triebwerksbrand auf (Abb.3).

Abbildung 3 Thermische Schäden durch Triebwerksbrand: Brandschäden an Triebwerksverkleidung; Verruungen des Triebwerks

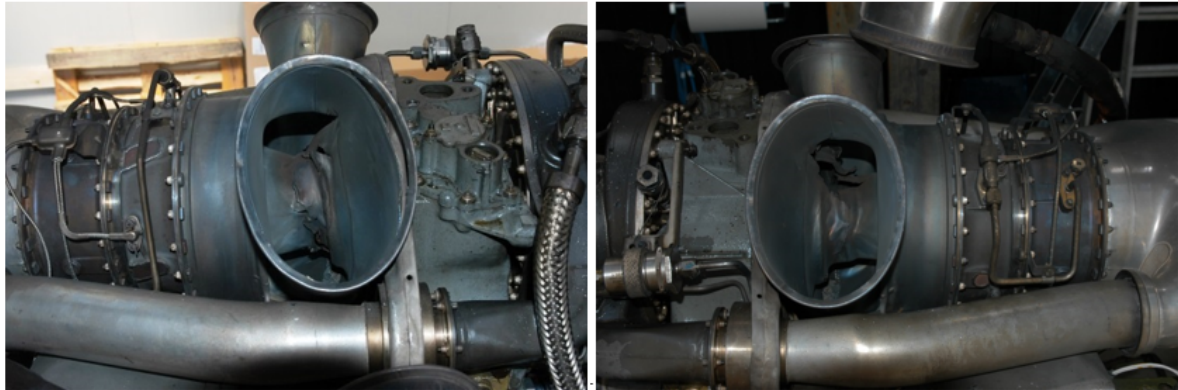
Das Abgasgehäuse des Triebwerks wies mechanische Deformationen ausgehend vom Sitz des Triebwerklagers #5 auf (siehe Abb.4). An einem der beiden Abgasrohre (Outlet Ducts) waren Risse vorhanden. Der rechte Abgasstutzen war zu ca. 70 % aus der Struktur gerissen. Der linke Abgasstutzen war unbeschädigt (Abb.4).

Abbildung 4 Schäden am Triebwerk: Vom Sitz des Triebwerkklagers #5 ausgehende mechanische Deformation des Abgasgehäuses; rechter Abgasstutzen aus der Struktur gerissen, linker Abgasstutzen unbeschädigt

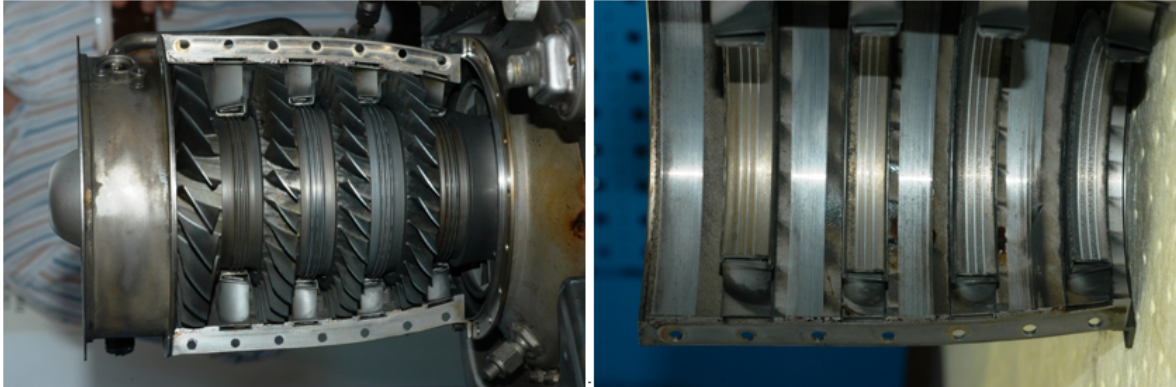
Abbildung 5 Axialverdichter: Zustand der Laufschaufeln und einer Statorhälfte

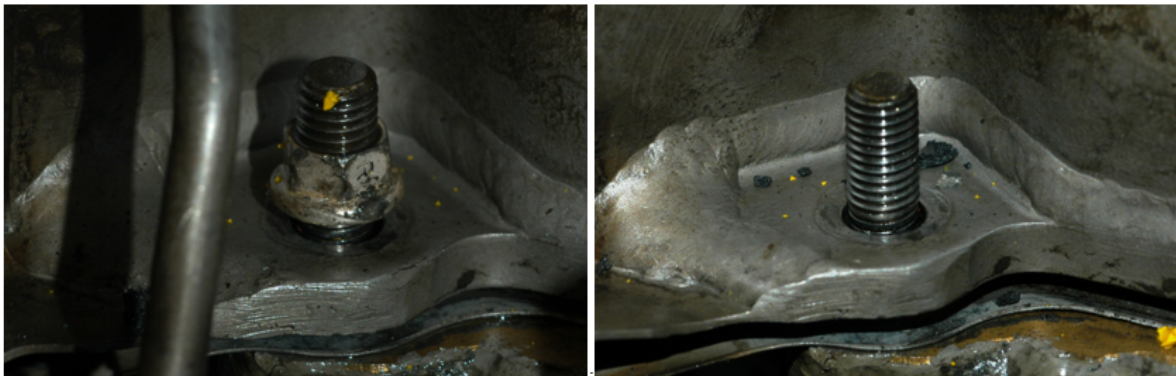
Das Gewinde des losen Stehbolzens war über den Gewindeumfang gleichmäßig bis zur Mutter verhämmert (siehe auch Befundung von Triebwerksteilen; Abb.7).

Abbildung 7 Verbindung Getriebemodul mit Turbinenmodul: Verschraubung des losen Stehbolzens in 8-Uhr-Position; loser Stehbolzen mit verhämmertem Gewindebereich nach Entfernen der Mutter

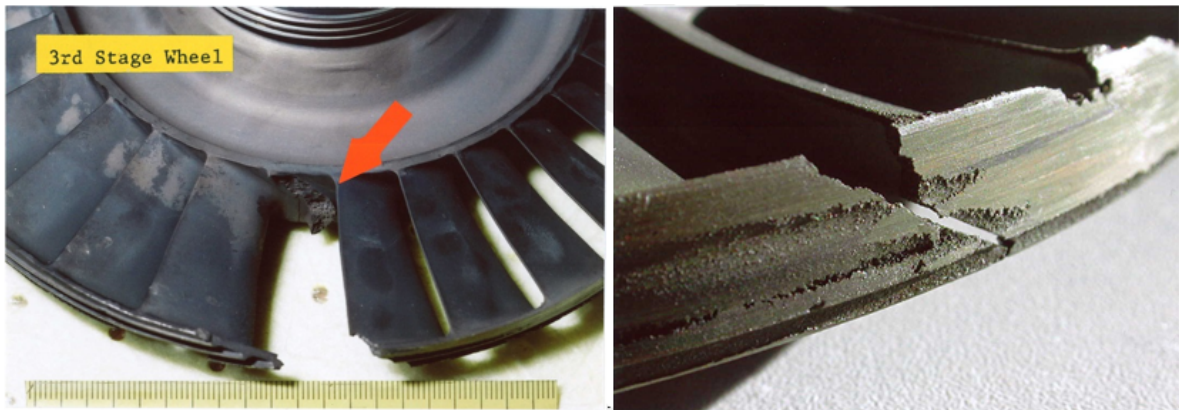
An weiteren drei Schaufelpaketen waren jeweils an der letzten Schaufel Anrisse an den Profilhinterkanten erkennbar. Nur an einem der insgesamt fünf Schaufelpakete war die letzte Schaufel rissfrei. Als primäre Schadenursache war somit ein Schaufelbruch infolge Ermüdungsanriss, ausgehend von der Profilhinterkante, zu sehen.

Abbildung 8 Schaufelbruch am Turbinenrad #3: Eine Schaufel und ein Stück des geschlitzten Schaufeldeckbandes fehlen; Anstreifschäden am Schaufeldeckband

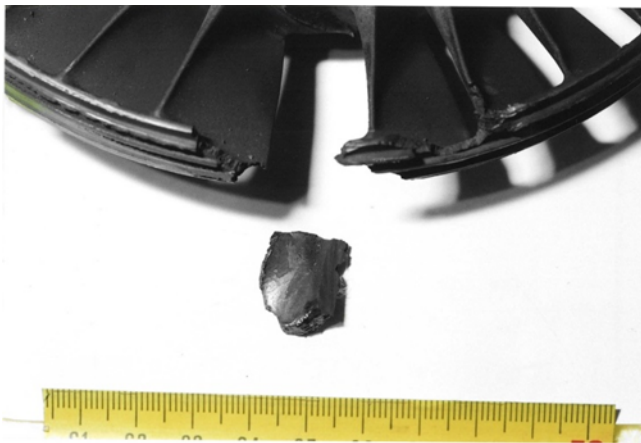
Mehrere Metallfragmente wurden lose im Triebwerk aufgefunden, darunter ein loses Schaufelbruchstück der Turbinenstufe #3 mit den Abmessungen ca. 15 MM x 12 MM (siehe auch Fraktographie Turbinenrad, Abb.9)

Abbildung 9 Schaufelbruch am Turbinenrad #3: Loses Schaufelbruchstück

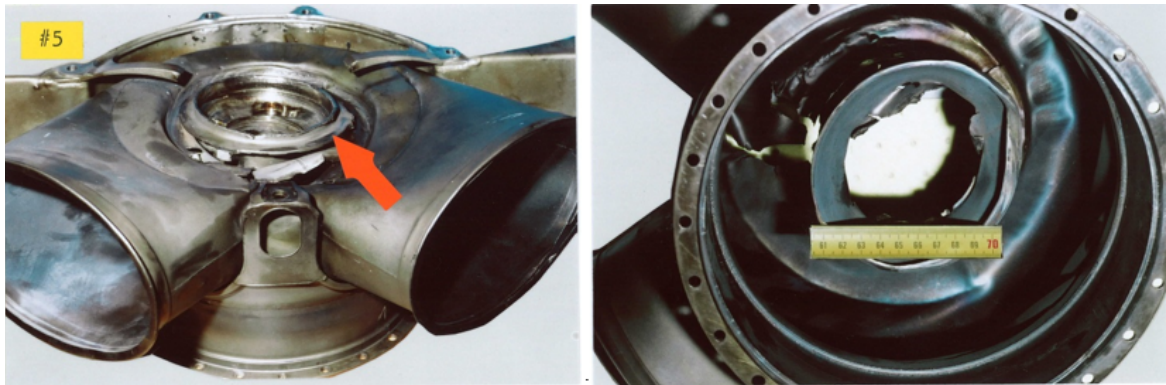
Abbildung 12 Abgasgehäuse: Abgerissene Streben des Lagerträgers von Lager #5; in Drehrichtung von Lager #5 (im Uhrzeigersinn) fast vollständig abgerissener zugseitig liegender rechter Abgasstutzen

Aus den Schäden am Abgasgehäuse war erkennbar, dass das Triebwerk unter Drehmoment im Uhrzeigersinn, d.h. unter Triebwerksleistung, vis-à-vis dem Lager #5 versagt hatte. Im Sitz von Lager #5 waren entsprechende Drehverschleißspuren erkennbar, d.h. der Außenring von Lager #5 hatte sich im Lagersitz gedreht.

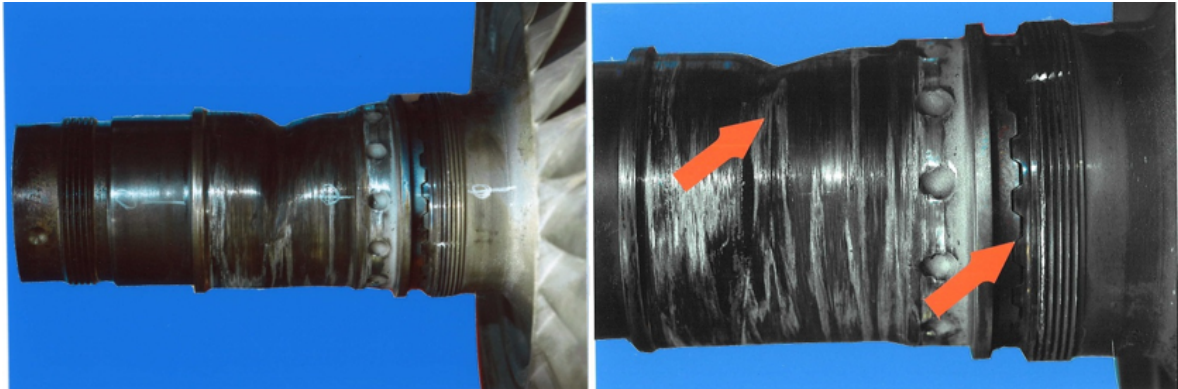
Abbildung 13 Äußere Arbeitsturbinenwelle (mit Turbinenrad #4 ohne Turbinenspannmutter):  
Deformationen mit Merkmalen hoher Torsionsschubbeanspruchung, Druckstellen an den tragenden Zahnflanken sowie Verformungen an der Kopffläche der Stirnbogenverzahnung

Die Druckstellen in der Stirnbogenverzahnung wurden von MTU als nicht dem Abnutzungsbild gemäß M250-C20R Series Alert CEB A-72-4093 (09.10.2006) „ENGINE, TURBINE ASSEMBLY - POWER TURBINE OUTER SHAFT“ entsprechend beurteilt. S/N UF24461 war in der Liste der von CEB A-72-4093 betroffenen äußeren Arbeitsturbinenwellen erfasst, welche im Verdacht standen, einen Herstellungsfehler aufzuweisen.

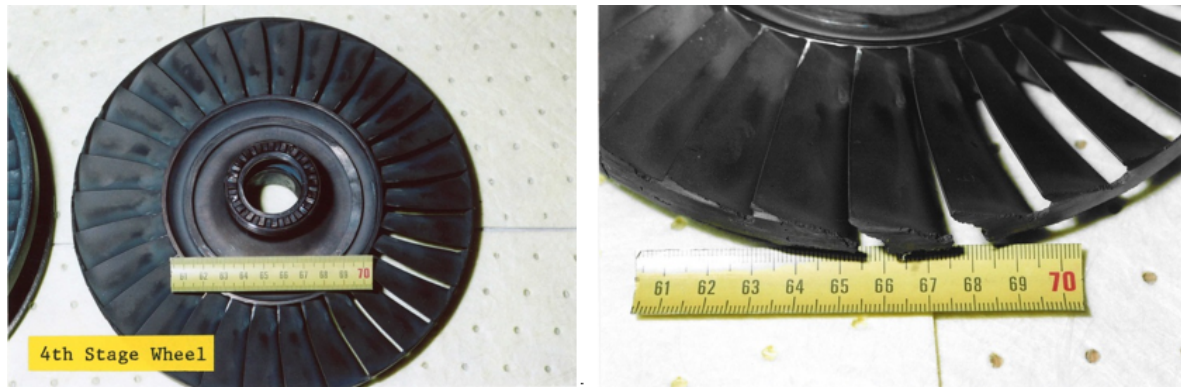
Abbildung 14 Turbinenrad #4: Gesamtübersicht und Anstreifschaden am Schaufeldeckband

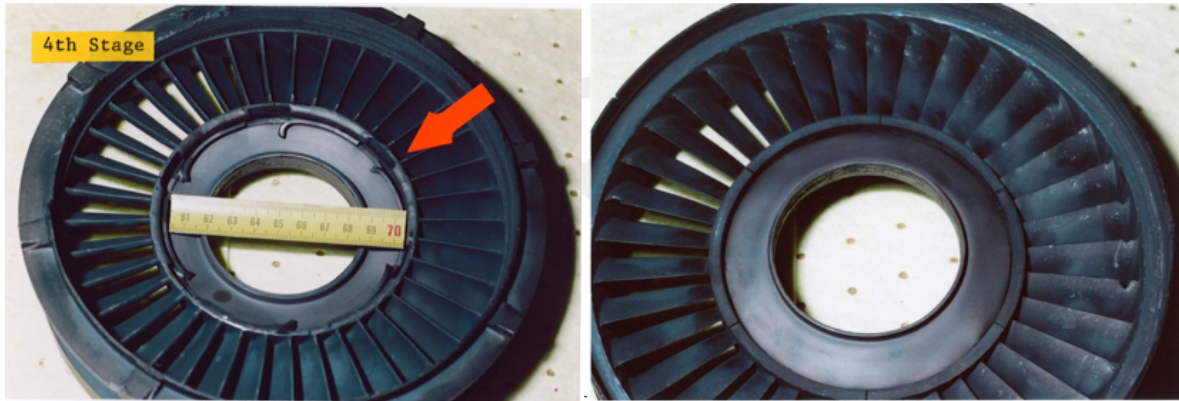
Abbildung 15 Leitkranz der Turbinenstufe #4: Deformierte Halteflansche am Sitz des Labyrinthings für Turbinenrad #3; Schaufeln mit abströmseitigen Profilschäden

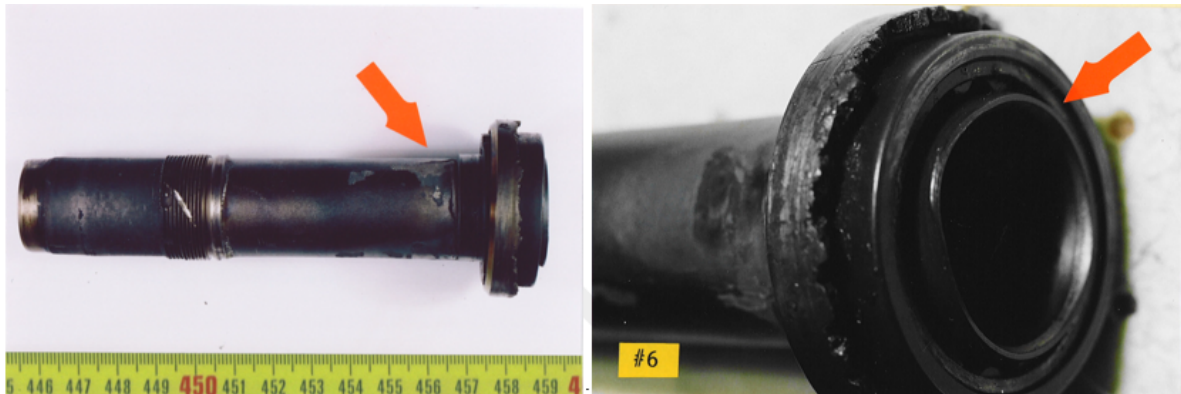
Abbildung 16 Innere Arbeitsturbinenwelle: Welle mit thermischen Veränderungen und mechanischen Deformationen, Außenring von Lager #6 abgerissen

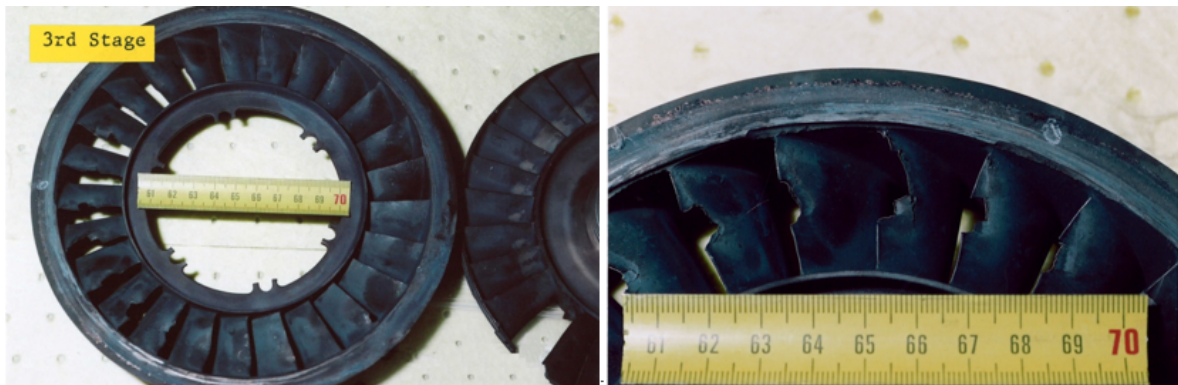
Abbildung 17 Leitkranz der Turbinenstufe #3: Massive mechanische Schäden der abströmseitigen Profilkanten

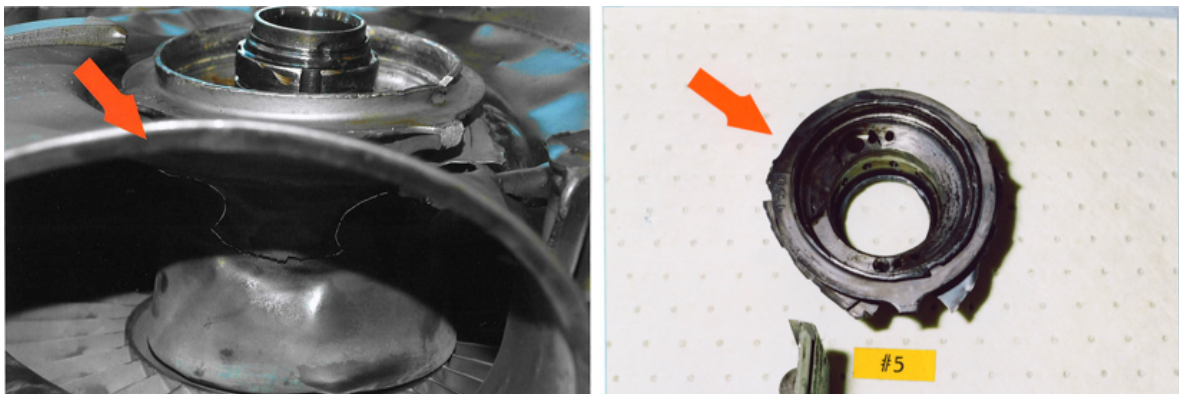
Abbildung 18 Ölbalgendichtung: Rissverlauf hervorgehoben; Nabe von Lager #5 aus dem Abgasgehäuse gerissen

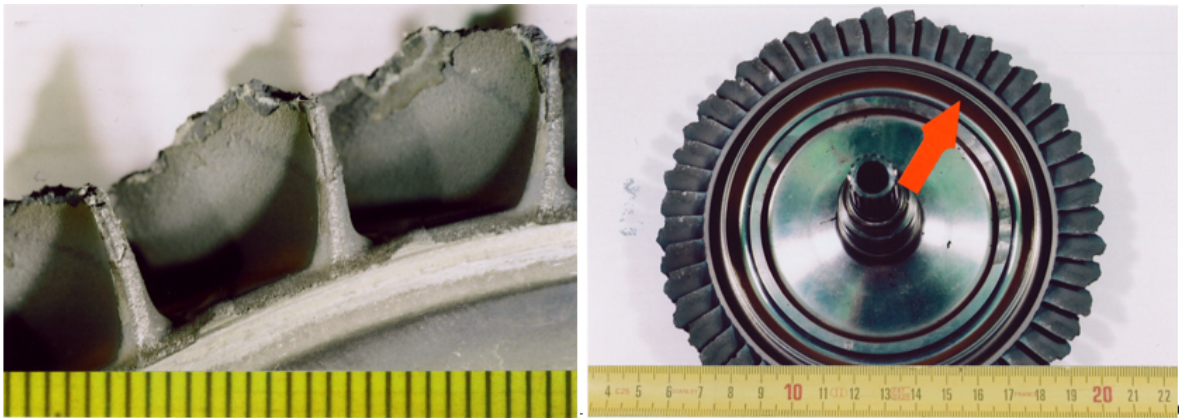
Abbildung 21 Gaserzeugerturbine (N1): Turbinenrad #1 (linkes Bild) und Turbinenrad #2 (rechtes Bild) mit Spuren von Überhitzung und Materialverlust an den Schaufelspitzen

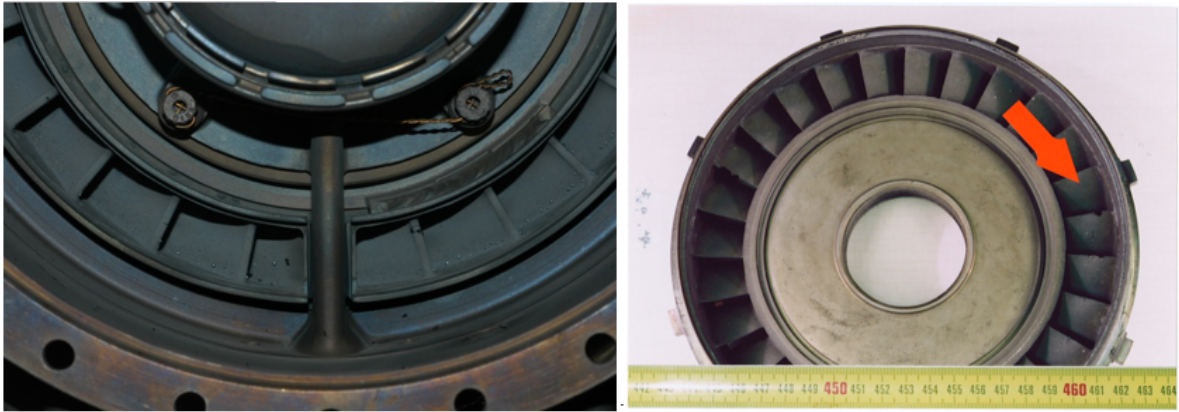
Abbildung 22 Gaserzeugerturbine (N1): Schaufeloberflächen von Leitkranz #1 mit geschmolzenen, nicht-magnetischen Kügelchen; abströmseitige Schaufelkanten von Leitkranz #2 mit massiven Materialausbrüchen

Das Grundmaterial der Kügelchen war nicht-magnetisch. Eine Gegenprüfung zu Leitkranzkontaminationen durch Fremdkörper im Verdichter erfolgte nicht.

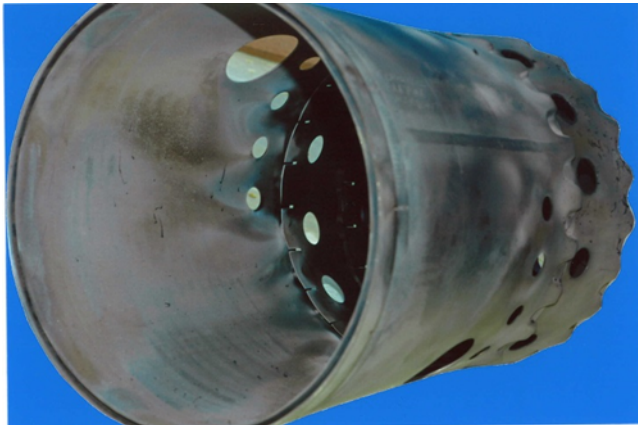
Abbildung 24 Inneres Brennkammergehäuse: Brennkammerboden mit Verrußung

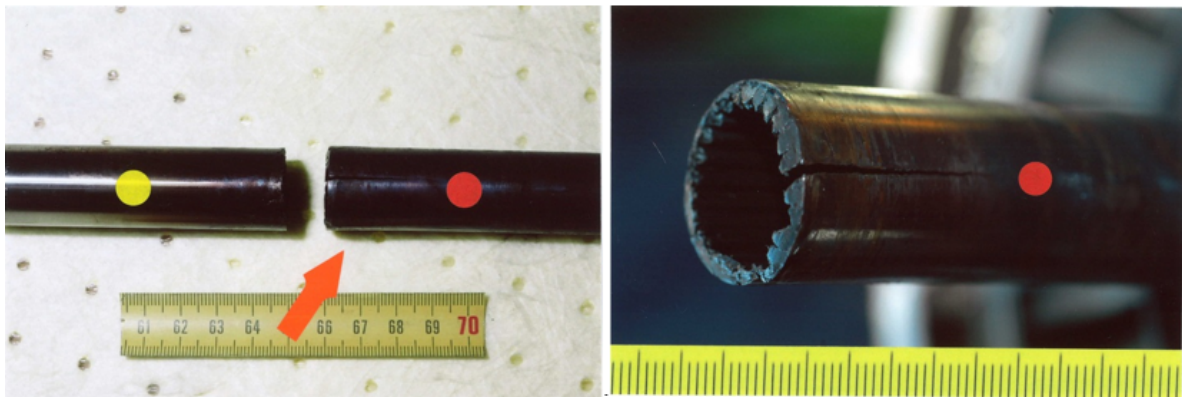
Abbildung 26 Gaserzeugerkupplung: Umlaufender Gewaltbruch, turbinenseitiges Wellenfragment mit Längsrissen

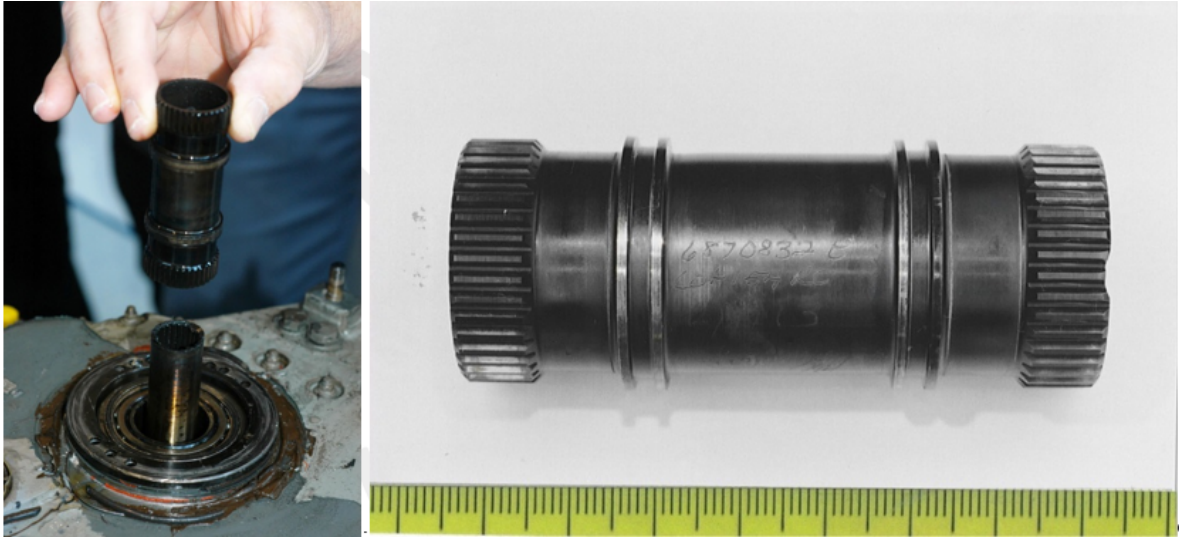
Abbildung 27 Arbeitsturbinenkupplung: Einbauposition im Getriebe (mit abgerissener Gaserzeugerkupplung); Eingriffsspuren in der Verzahnung der Sternkeilwellen-Anschlüsse sowie Ausbrüche in der Verzahnung und Grate

Die Arbeitsturbinenkupplung wurde im Zuge der letzten Überholung des Turbinenmoduls laut Freigabebescheinigung „EASA-Formular-1“ auf Kundenwunsch nicht revisioniert (siehe 1.6.3 Luftfahrzeug Instandhaltung).

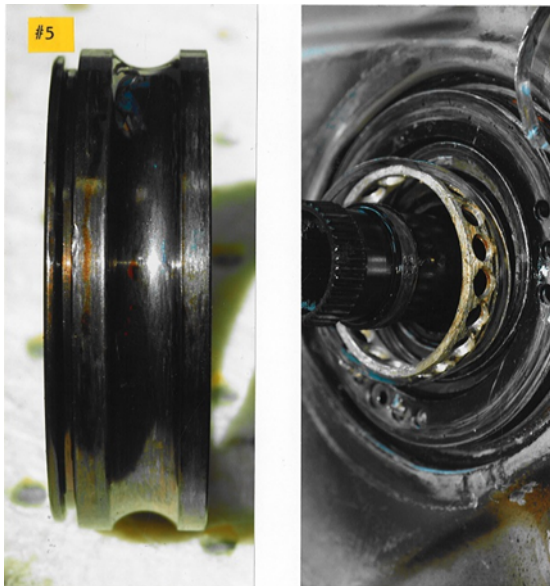
Abbildung 28 Das Lager #5, das sich am abgasseitigen Ende der Arbeitsturbine befindet, war in Fragmenten vorhanden (Abb. links: Innenring und Käfig von Lager #5).

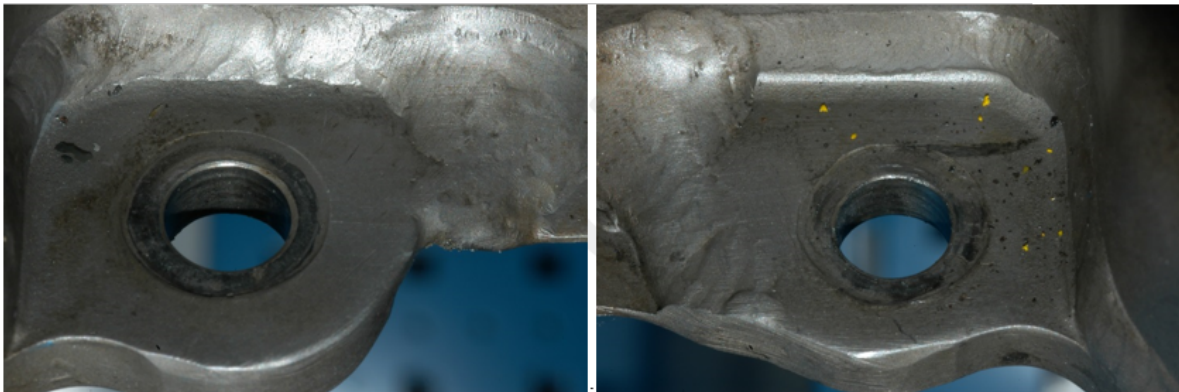
Abbildung 29 Getriebeseitiger Anschlussflansch des Abgasgehäuses: Verbindungsbohrungen in 4-Uhr- und in 8-Uhr-Position mit Abdrücken der Stehbolzen in den Bohrungen

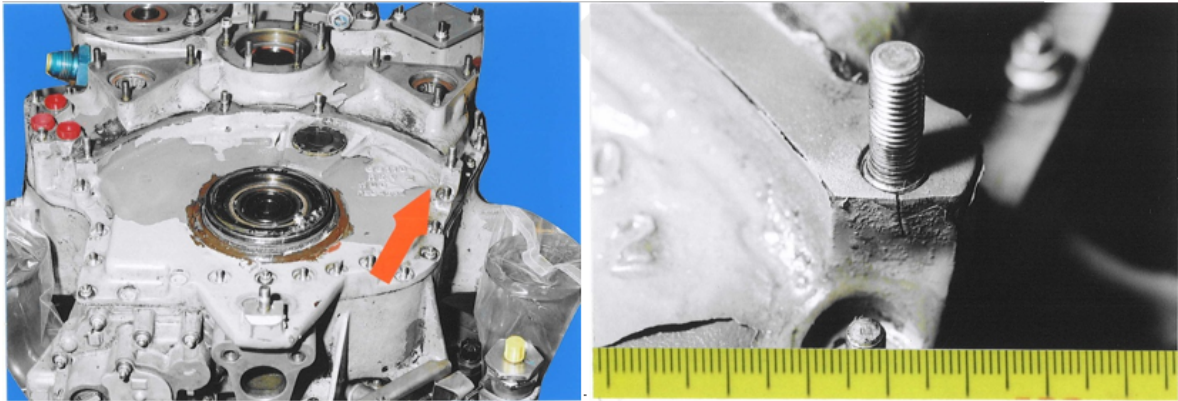
Abbildung 30 Turbinenanschlussflansch des Getriebedeckels: Zustand des Getriebedeckels mit den fünf Stehbolzen zur Verbindung des Turbinenmoduls mit dem Getriebe modul; loser Stehbolzen in 8-Uhr-Position mit Anriss im Sitz des Bolzens

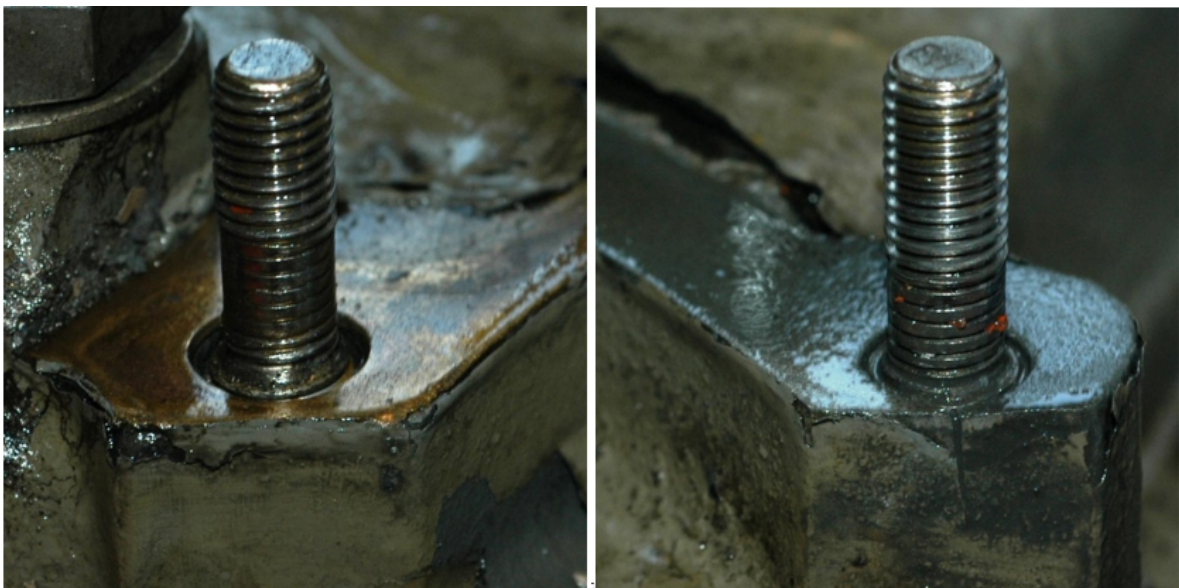
Abbildung 31 Turbinenanschlussflansch des Getriebedeckels: Stehbolzen in 4-Uhr-Position und loser Stehbolzen in 8-Uhr-Position, jeweils mit über den Gewindeumfang gleichmäßig verhämmertem Gewindebereich

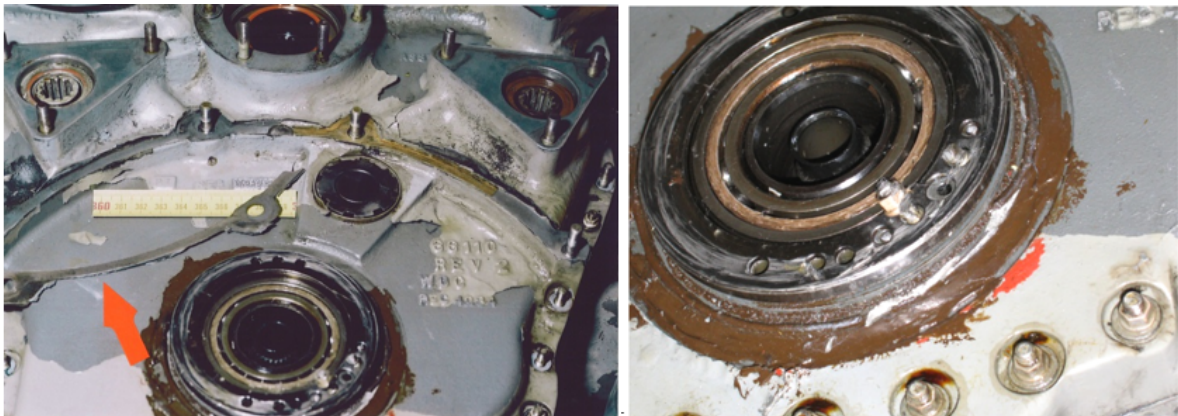
Abbildung 32 Getriebedeckel: Lackierung an der Außenseite großflächig abgelöst, Spritzschicht am Turbinenanschlussflansch ohne Haftung; Dichtstelle von Lagerbüchse 3/4 und Getriebedeckel mit aufgebrachtener Dichtmasse

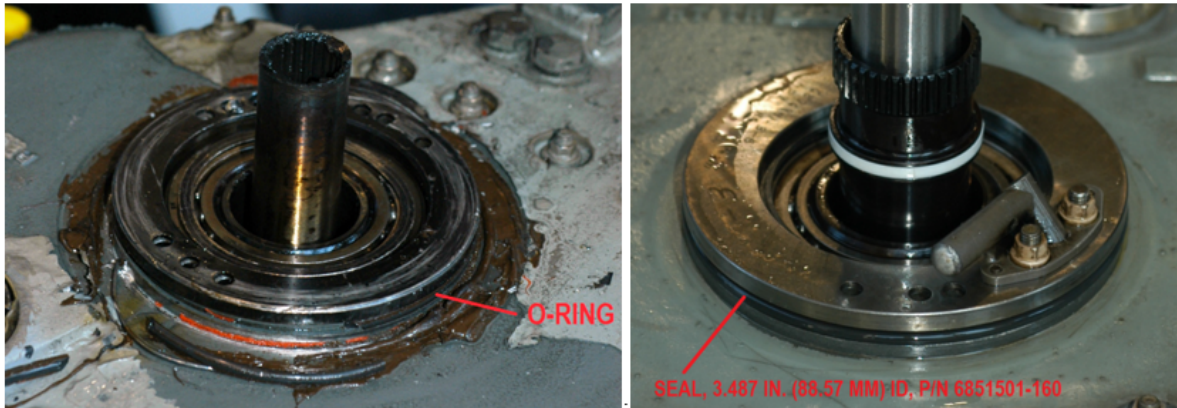
Abbildung 33 Getriebedeckel: Fragmente des O-Rings zur Abdichtung der Lagerbüchse 3/4 zum Getriebedeckel mit aufgebrachtener Dichtmasse; Vergleichsfoto mit Einbauposition von Dichtring (Seal) P/N 6851501-160

Für die Ölundichtheit kamen verschiedene Ursachen in Betracht:

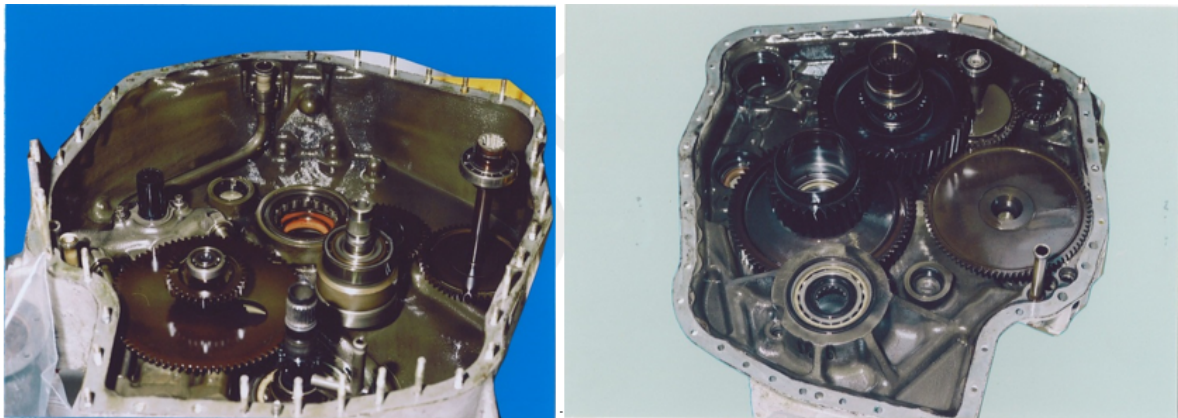
Abbildung 34 Getriebe (nach Demontage des Getriebedeckels): Ölverkokungen im Getriebegehäuse; Innenseite des Getriebedeckels mit Ölverkokungen

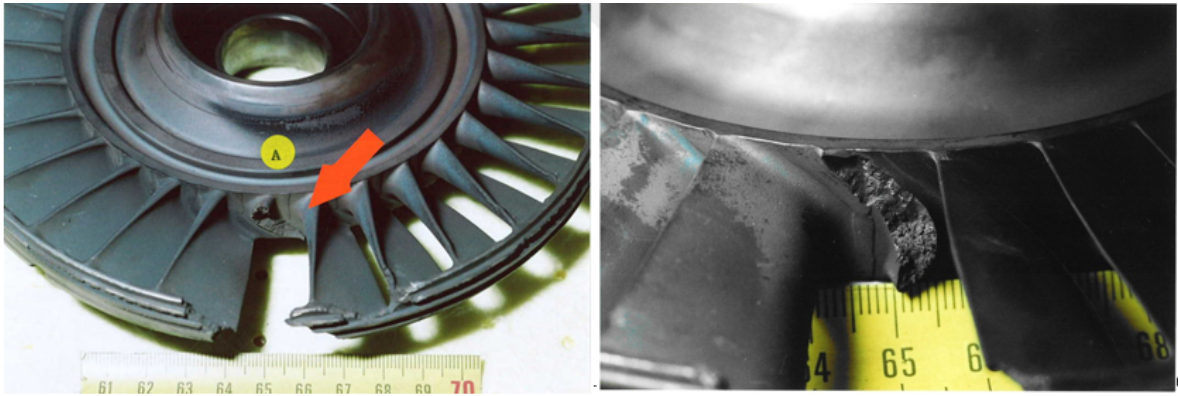
Abbildung 35 Turbinenrad #3: Bruch der Endschaufel von Schaufelpaket A (Schaufelbruch A)

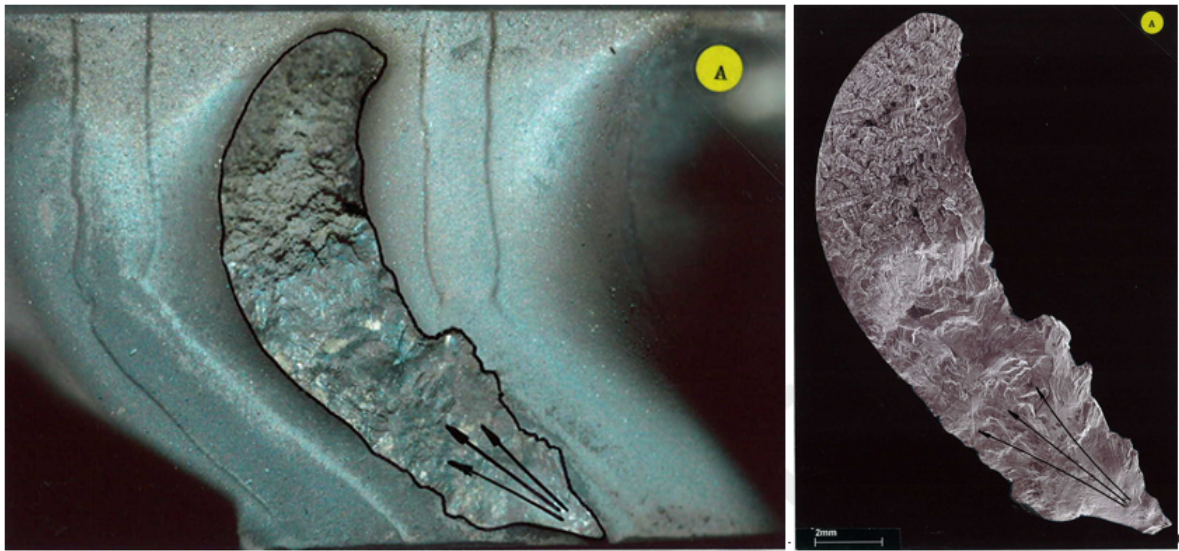
Abbildung 37 Schaufelbruch A: Makroskopische Darstellung (linkes Bild) elektronenoptische Darstellung (rechtes Bild)

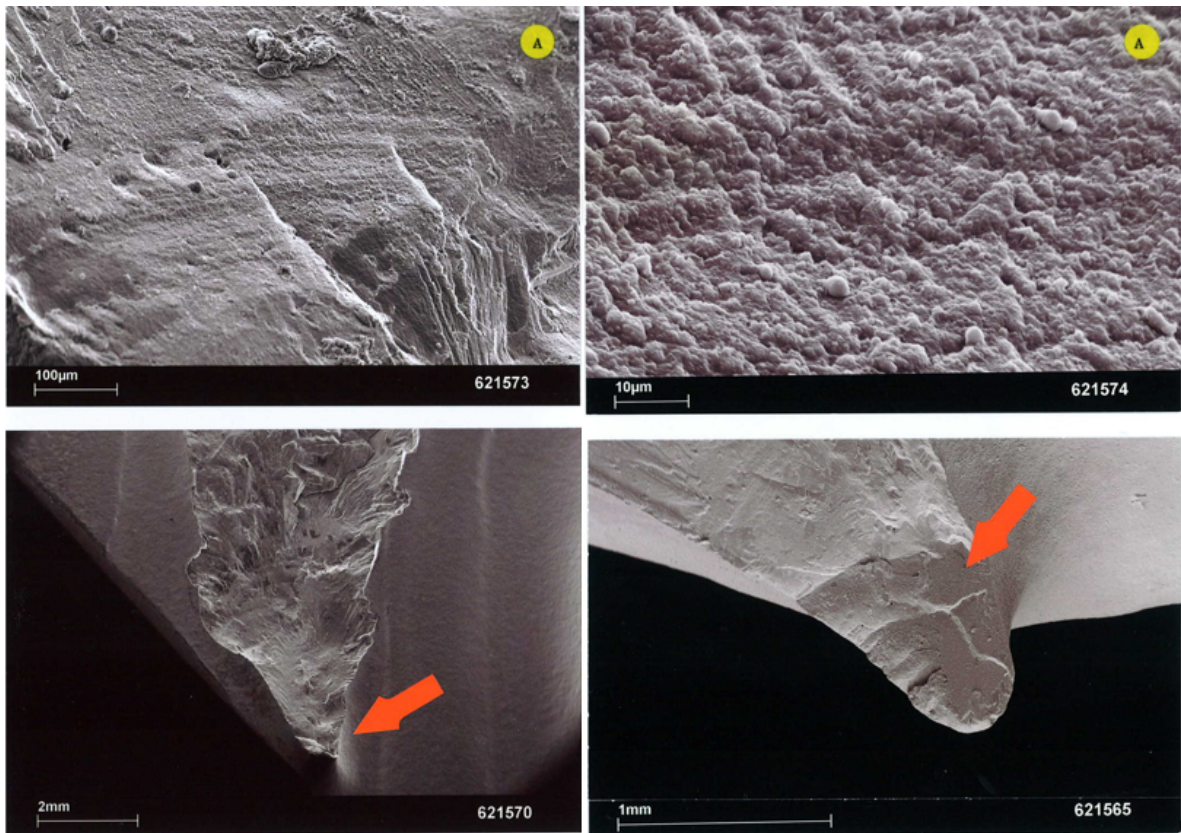
Abbildung 38 Schaufelbruch A: Anfangsbereich des Schwingbruchs (Pfeil im Bild links unten) mit spaltflächenartiger Form und mit 45° geneigter Trennfläche

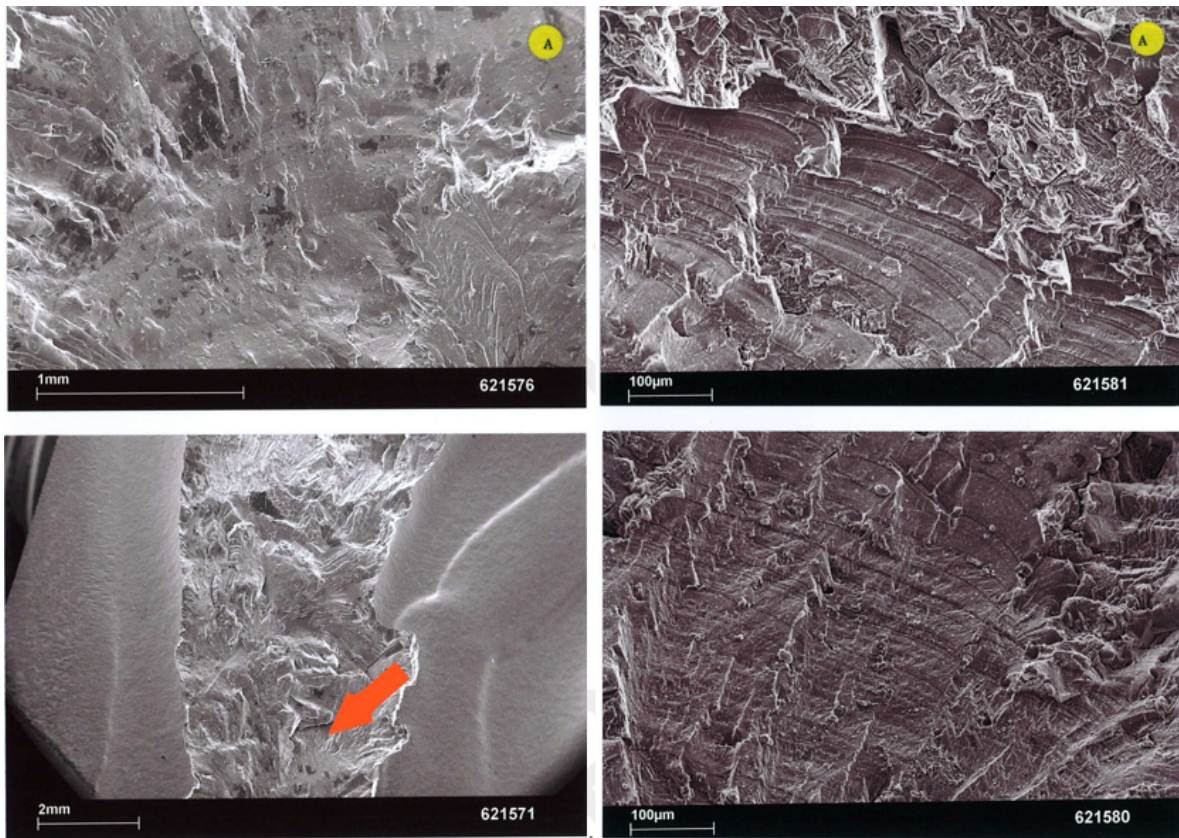
Abbildung 39 Schaufelbruch A: Weiterer Bruchfortschritt

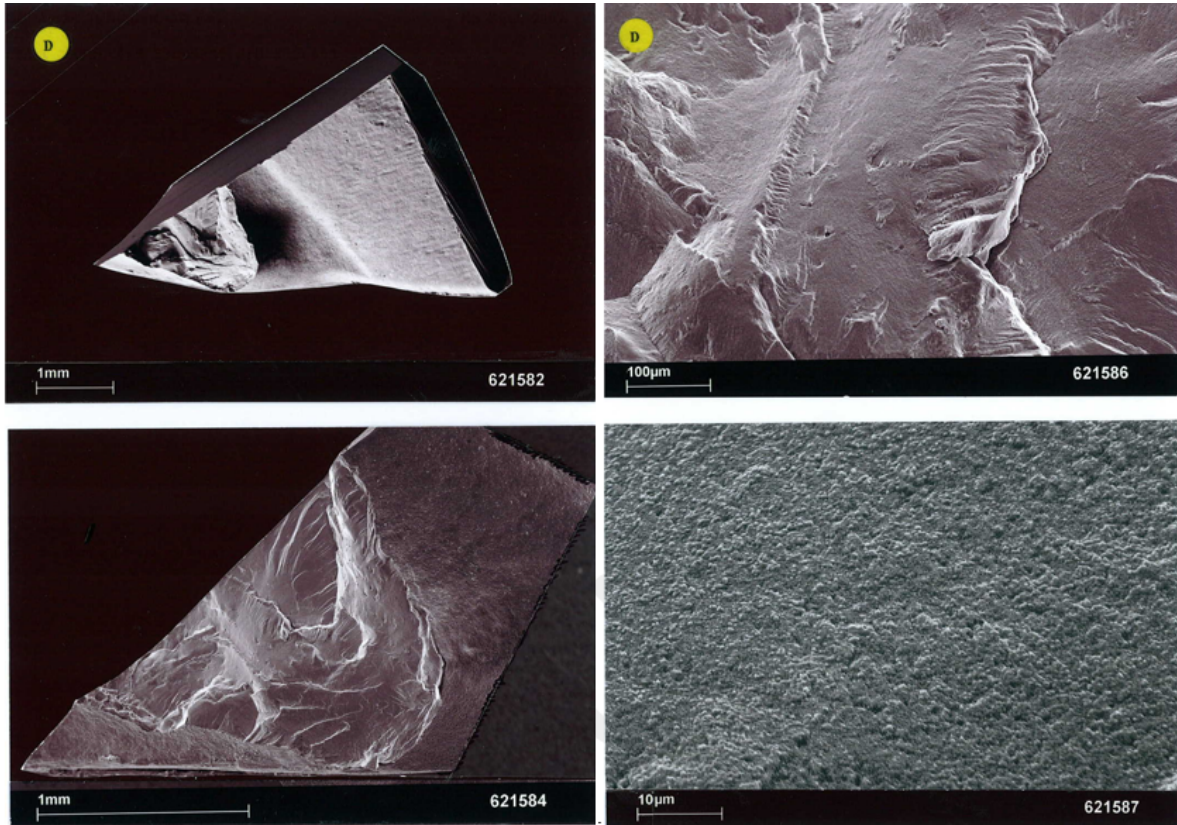
Abbildung 40 Schaufelanriss D: Bruchfläche taucht im Anrissbereich unter 45° unter die "Plattform" des Schaufelfußes ein (Bilder links); kleine dem Anrissstadium I entsprechende Nase analog Schaufelbruch A (Bilder rechts)

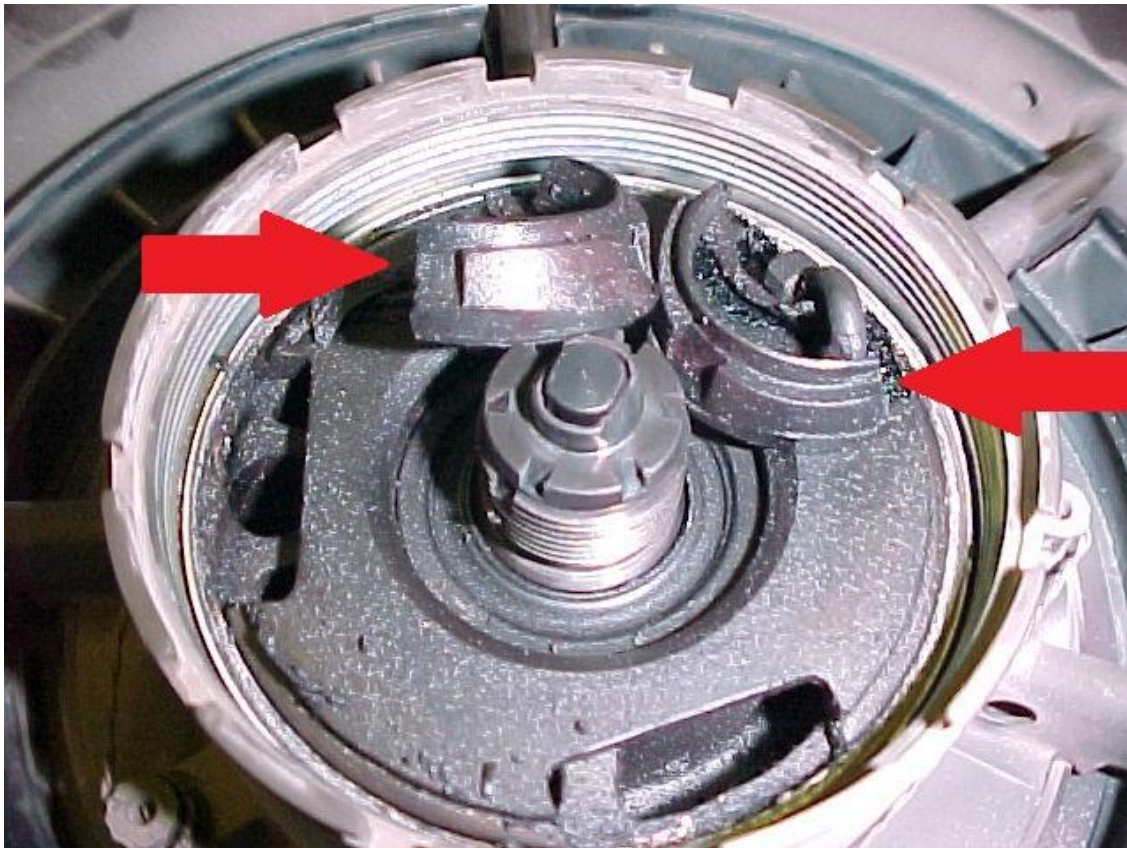
Abbildung 42 Gebrochene Mutter des Lagers #8

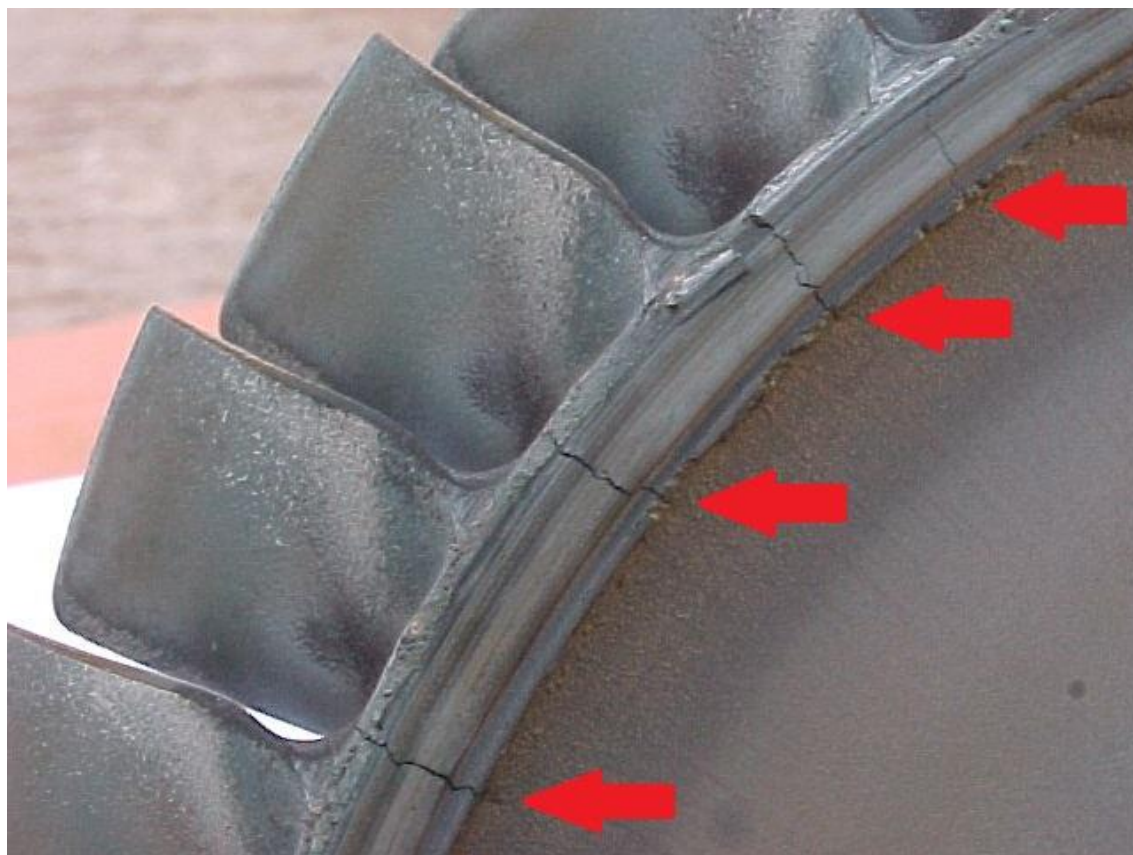
Abbildung 43 Turbinenrad #1 mit massiven Anrissen im Blattbereich (siehe Pfeile)

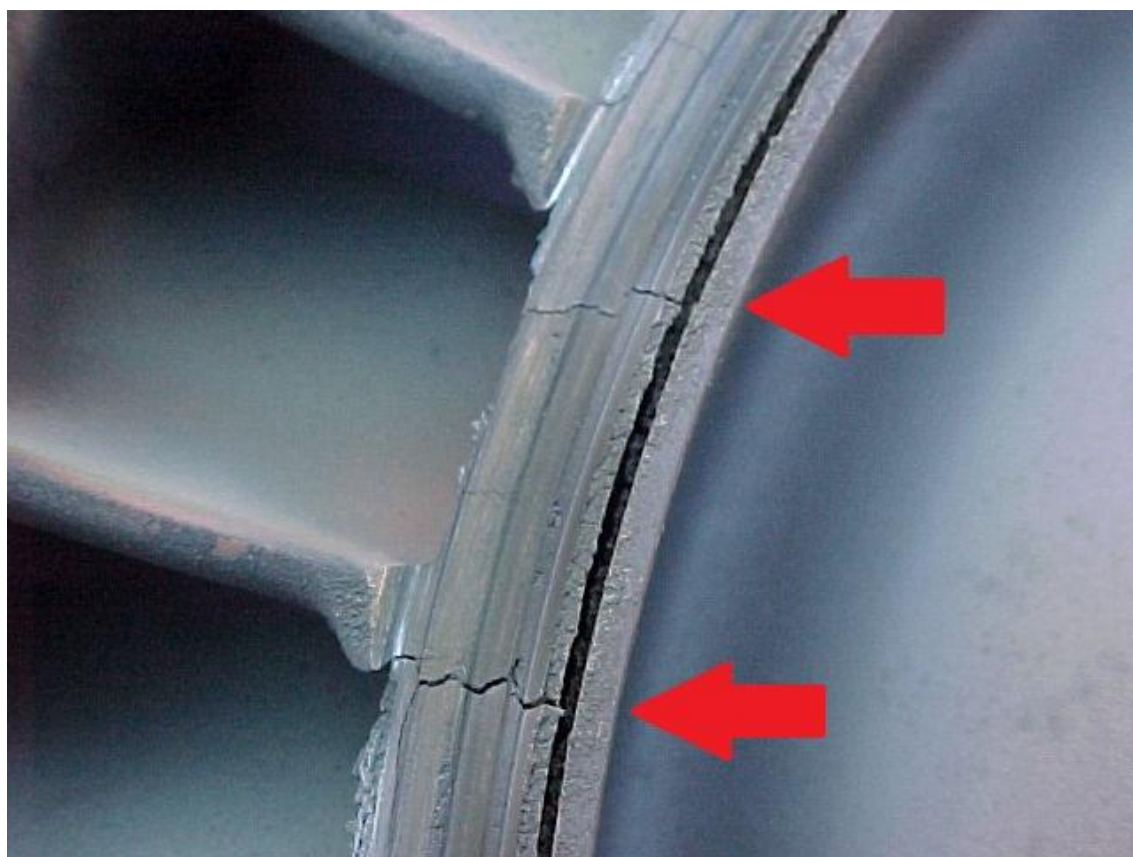
Abbildung 44 Turbinenrad #1 mit massiven Anrissen im Blattbereich sowie Verkokungen (siehe Pfeile)

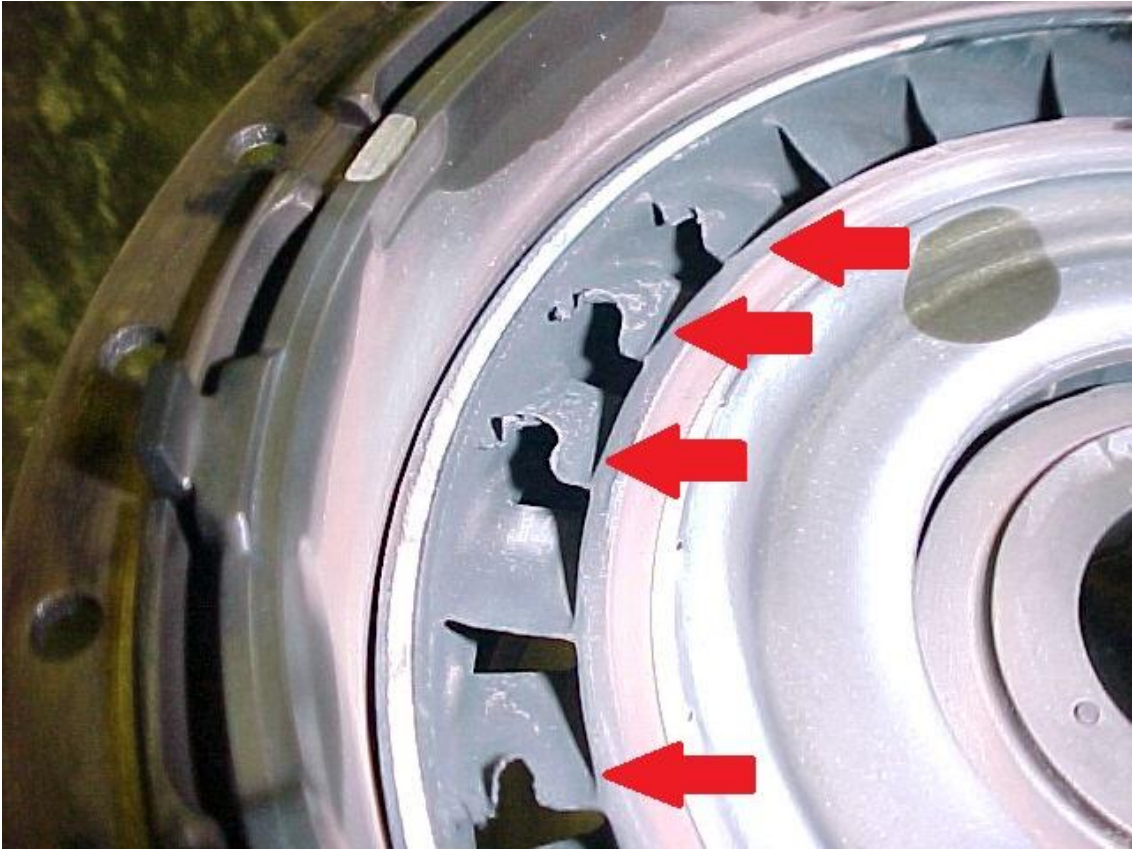
Abbildung 45 1st Stage Turbine Nozzle mit multiplen Beschädigungen (siehe Pfeile)
