# Abschlussbericht

Unfall mit dem Segelflugzeug der Type Pilatus B4-PC 11AF,  
am 23.06.2018, um ca. 13:45 Uhr UTC am Flugplatz Mauterndorf (LOSM),  
Gemeinde Mauterndorf, 5570 Mauterndorf, Salzburg  
GZ.: 2022-0.468.766

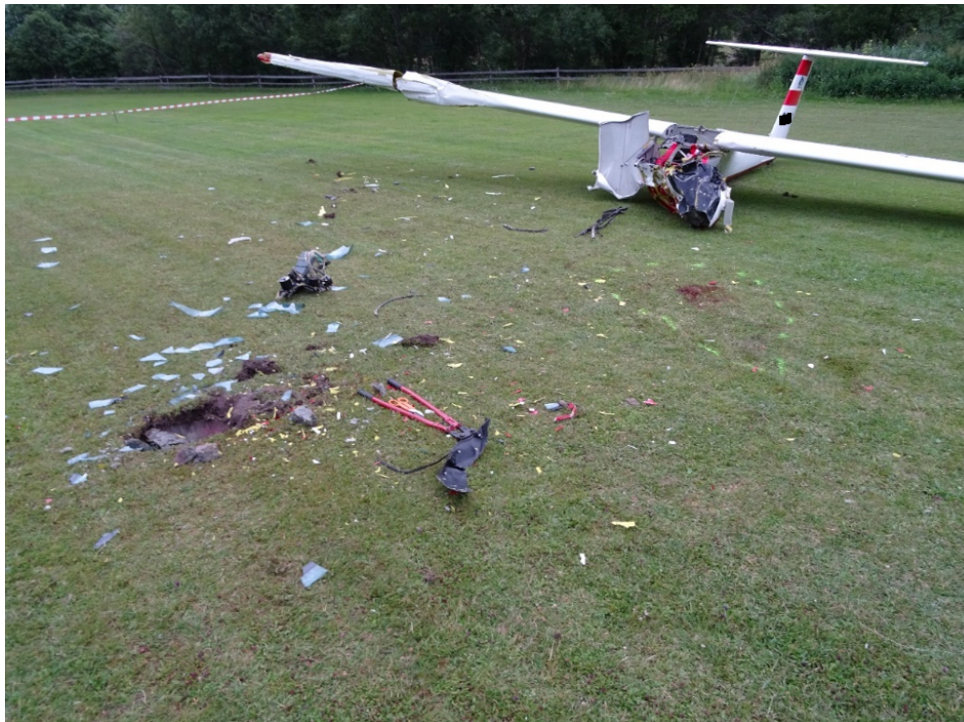
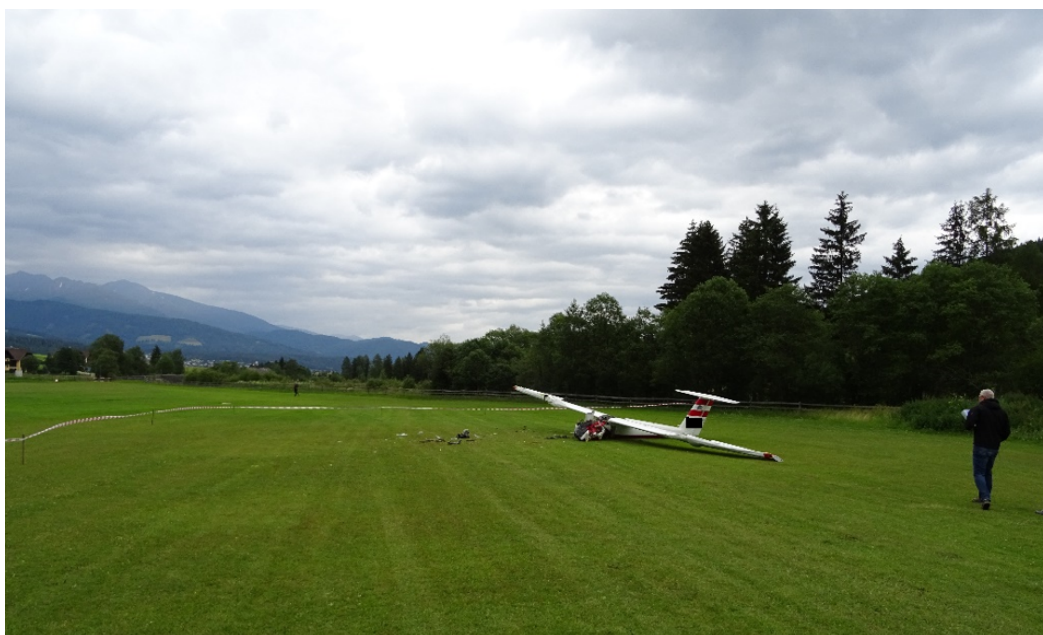
Abbildung 1 Absturzstelle mit verunfalltem Luftfahrzeug

Abbildung 2 Absturzstelle mit verunfalltem Luftfahrzeug

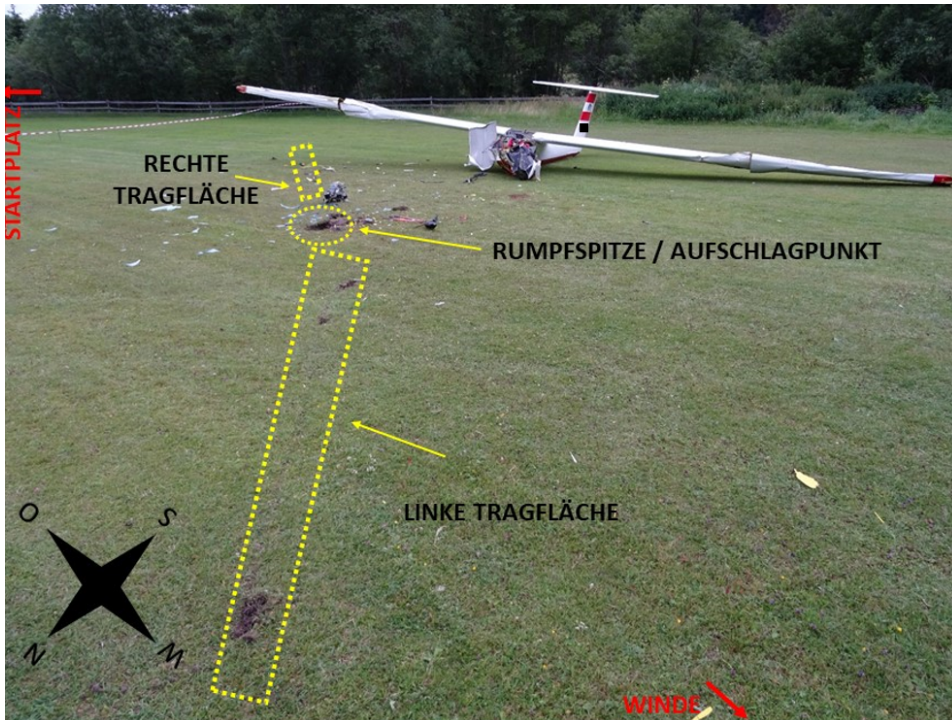
Abbildung 3 Absturzstelle mit Einschlagpunkten

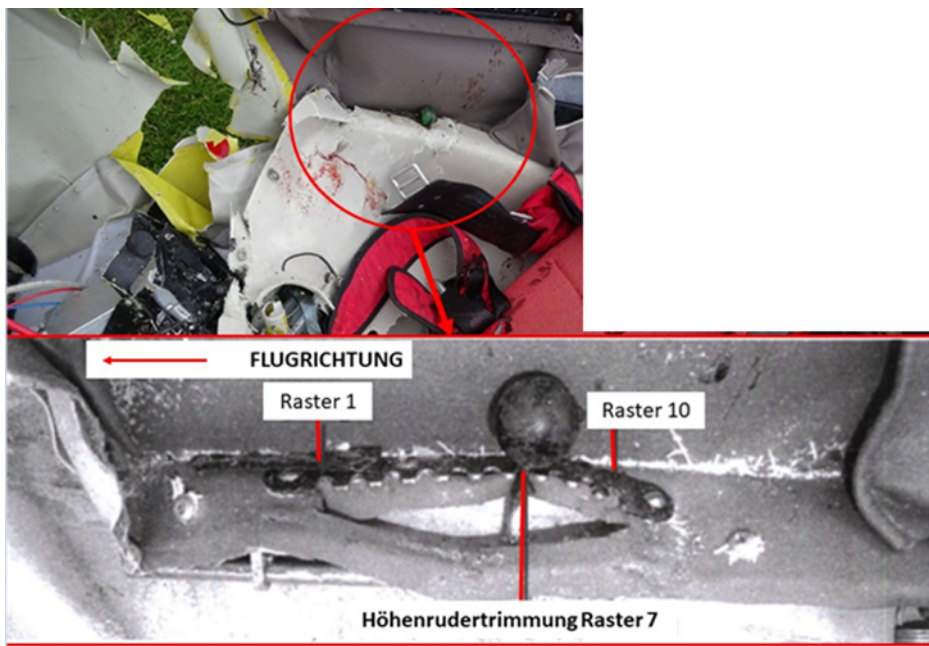
Aus dem dargestellten Sachverhalt am Unfallort, den weiteren Ergebnissen der Zeugenaussagen und der augenscheinlichen Aufnahme nach dem Flugunfall vom Cockpit konnte festgestellt werden, dass die Trimmung am Raster 7 von 10 eingerastet war.

Abbildung 6 Höhenruder Trimmung auf Raster 7 (Schwanzlastig)

Das Luftfahrzeug war zum Unfallzeitpunkt „Schwanzlastig“ getrimmt. Der verunglückte Pilot dürfte während seiner Startvorbereitungen nicht darauf geachtet haben, die Trimmung des Höhenruders zentral (min. Raster 5 wie im Flughandbuch Kapitel 3.2b dargestellt) zu stellen (siehe Abb.). Durch die höhere Einstellung des Höhenruders (schwanzlastig) und durch das zusätzliche Ziehen am Höhenruder während des Abhebens, kam es aus Sicht der Erhebungen zu diesem starken Steigflug und anschließenden Strömungsabriss, der schlussendlich zum Absturz führte. Des Weiteres konnte festgestellt werden, dass am Windenseil die falsche Sollbruchstelle für das Luftfahrzeug verwendet wurde. Am Windenseil war die Sollbruchstelle „Rot“ angebracht, welche eine Nutzlast von 750kp (+/-

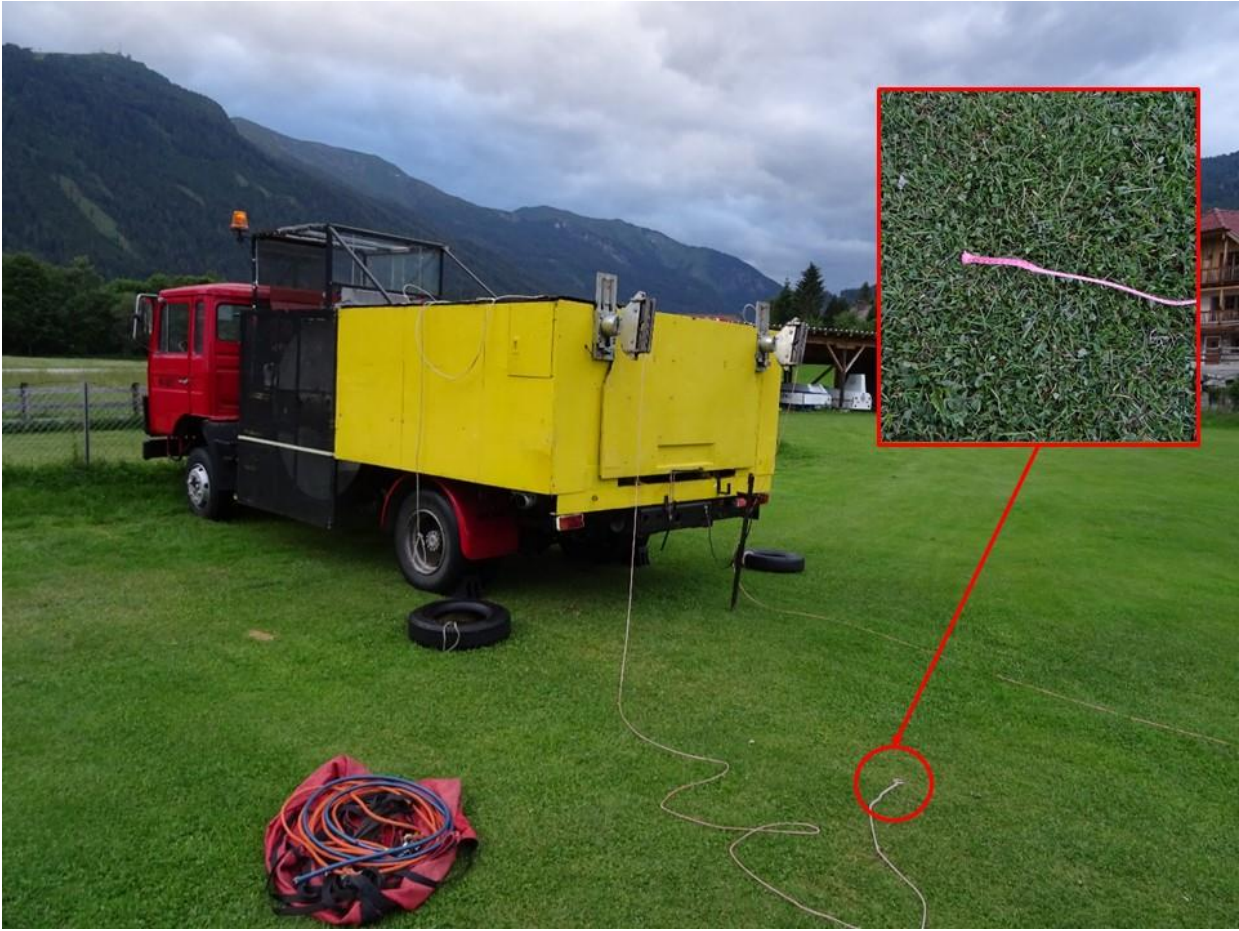
Abbildung 7 Winde mit gekapptem Seil

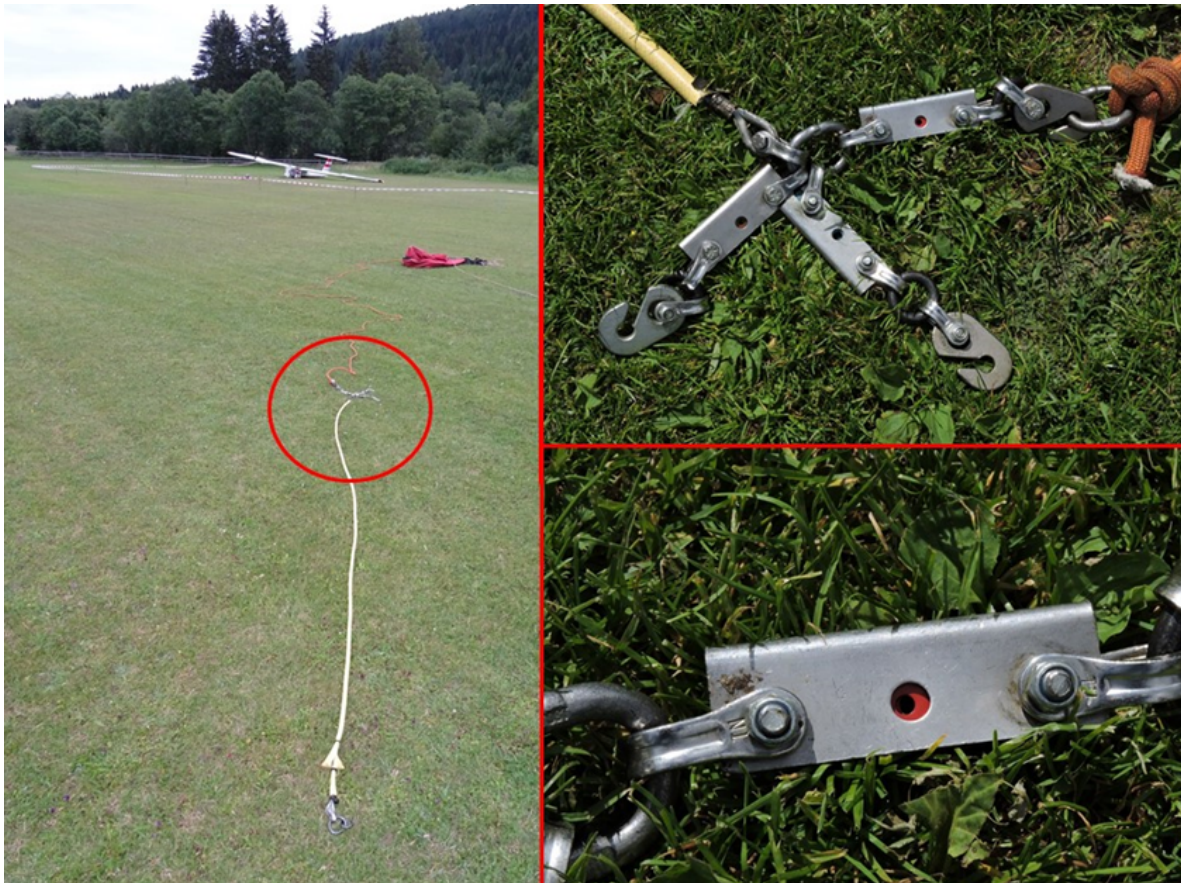
Am Windenseil war die Sollbruchstelle Rot die eine Nutzlast von 750 kp (+/- 10 kp) aufweist. Das Flughandbuch schreibt eine Sollbruchstelle in Weiß von 500 kp (+/- 50 kp) vor.

Der Windenfahrer besaß keinen Segelfliegerschein. Er war jedoch in Segelflugzeugen als Passagier mitgeflogen. Es konnte festgestellt werden, dass die falsche Sollbruchstelle am Windenseil für das Unfallluftfahrzeug befestigt war. Die Verbindung Windenseil zum Zwischenseil wurde mit einer Roten Sollbruchstelle verbunden, die eine Sollbruchlast von 750 kp aufweist. Im Flughandbuch der Pilatus B4-PC11 AF ist eine Bruchlast von 500 +/- 50 kp vorgeschrieben. Dies bedeutet, dass eine Sollbruchstelle von 500 daN in der Farbe Weiß hätte verwendet werden müssen. Dadurch brach auch die Sollbruchstelle während des Unfallfluges nicht.

Abbildung 10 Sollbruchstellen und Windenseile

- Das Windenseil hat sich von der Schwerpunktkupplung durch Betätigung des Piloten gelöst.
- Am Windenseil war die Sollbruchstelle „Rot“ angebracht, welche eine Nutzlast von 750kp (+/- 10kp) aufweist. Das Flughandbuch schreibt eine Sollbruchstelle „Weiß“ von 500kp (+/- 50kp) vor.

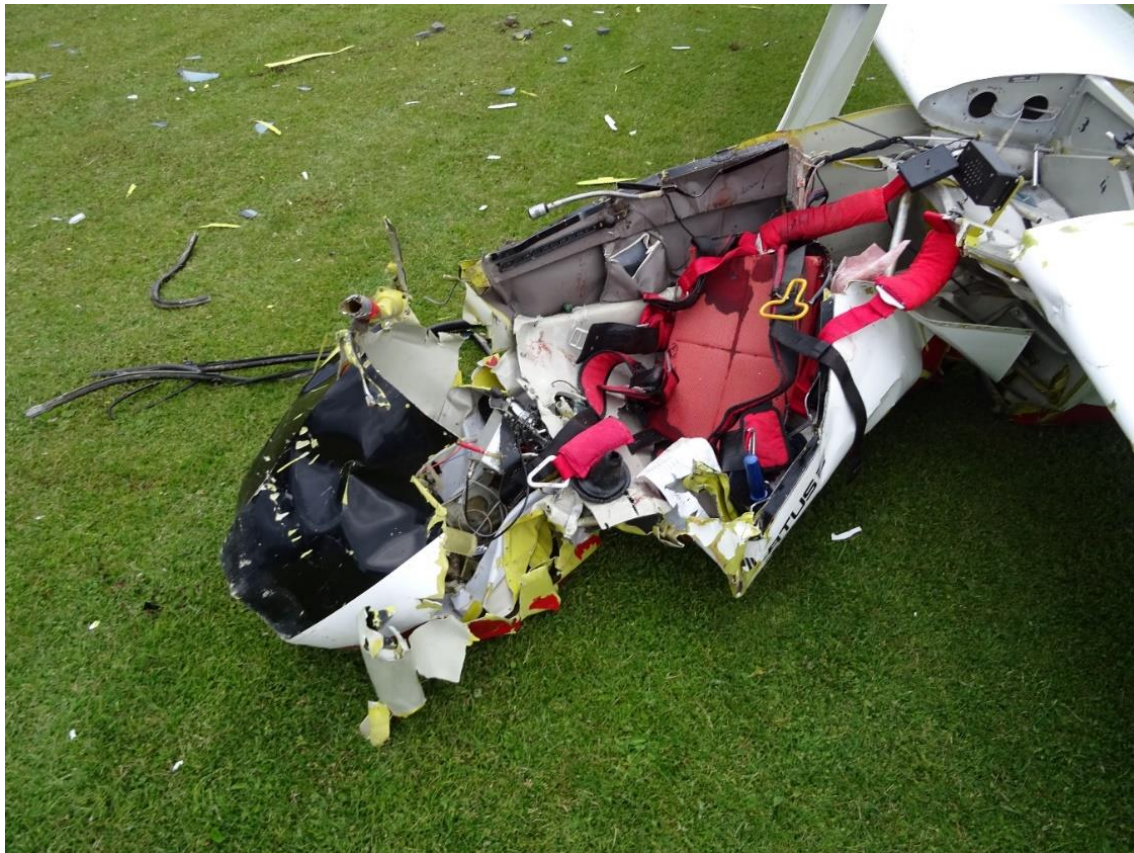
Abbildung 17 Beschädigter vorderer Rumpfteil

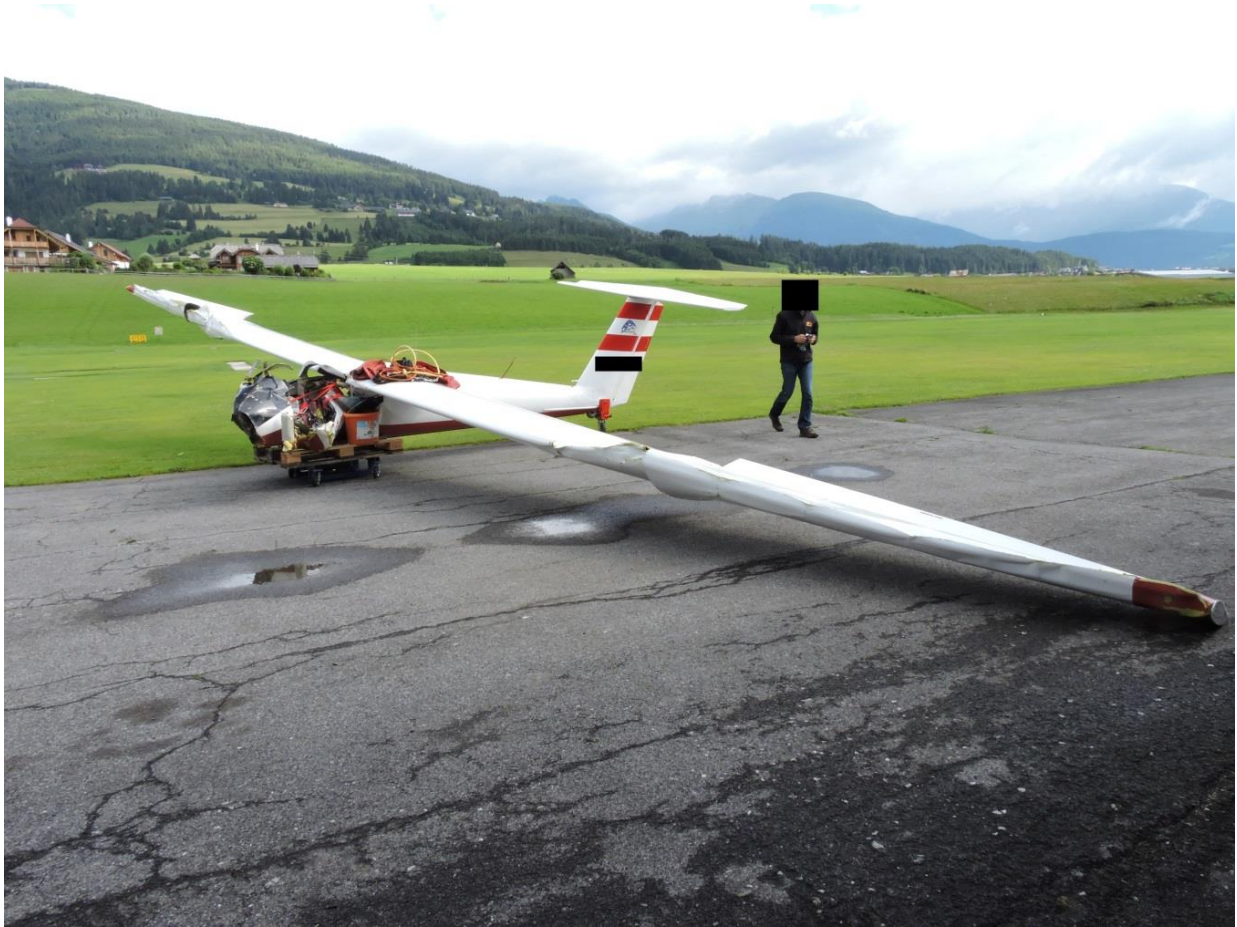
Abbildung 18 Zustand des Luftfahrzeuges

Das Trümmerfeld wies keine große Streuung auf. Daher wird davon ausgegangen, dass das LFZ vertikal, mit hoher Geschwindigkeit auf der Wiese aufprallte. Beide Flächen brachen nicht vom LFZ ab, jedoch wurde durch den massiven Einschlag der Cockpitbereich völlig zerstört und auch die Tragflächen wurden durch den Aufprall schwer beschädigt. Die Rettungskräfte wurden kurze Zeit nach dem Absturz alarmiert.

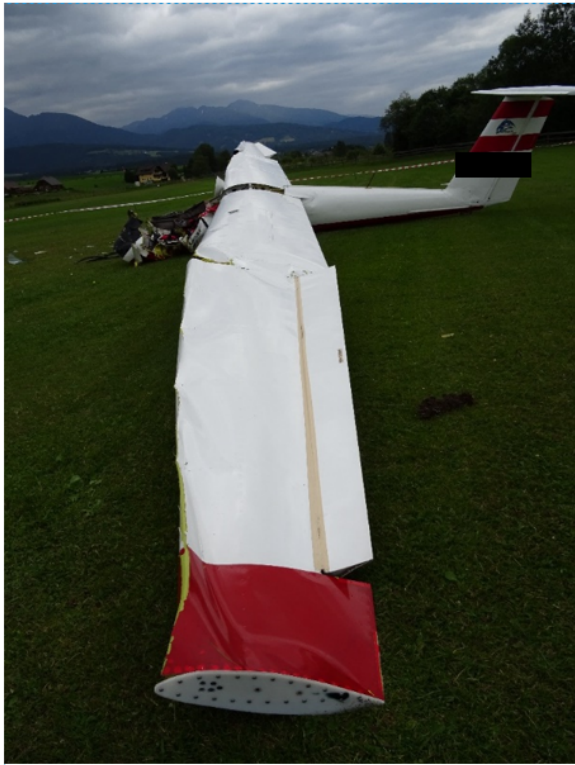
Abbildung 19 Linke Tragfläche

Sowohl die linke, als auch die rechte Tragfläche wurden bei dem Aufprall beschädigt. Die Funktion beider Querruder war jedoch gegeben.

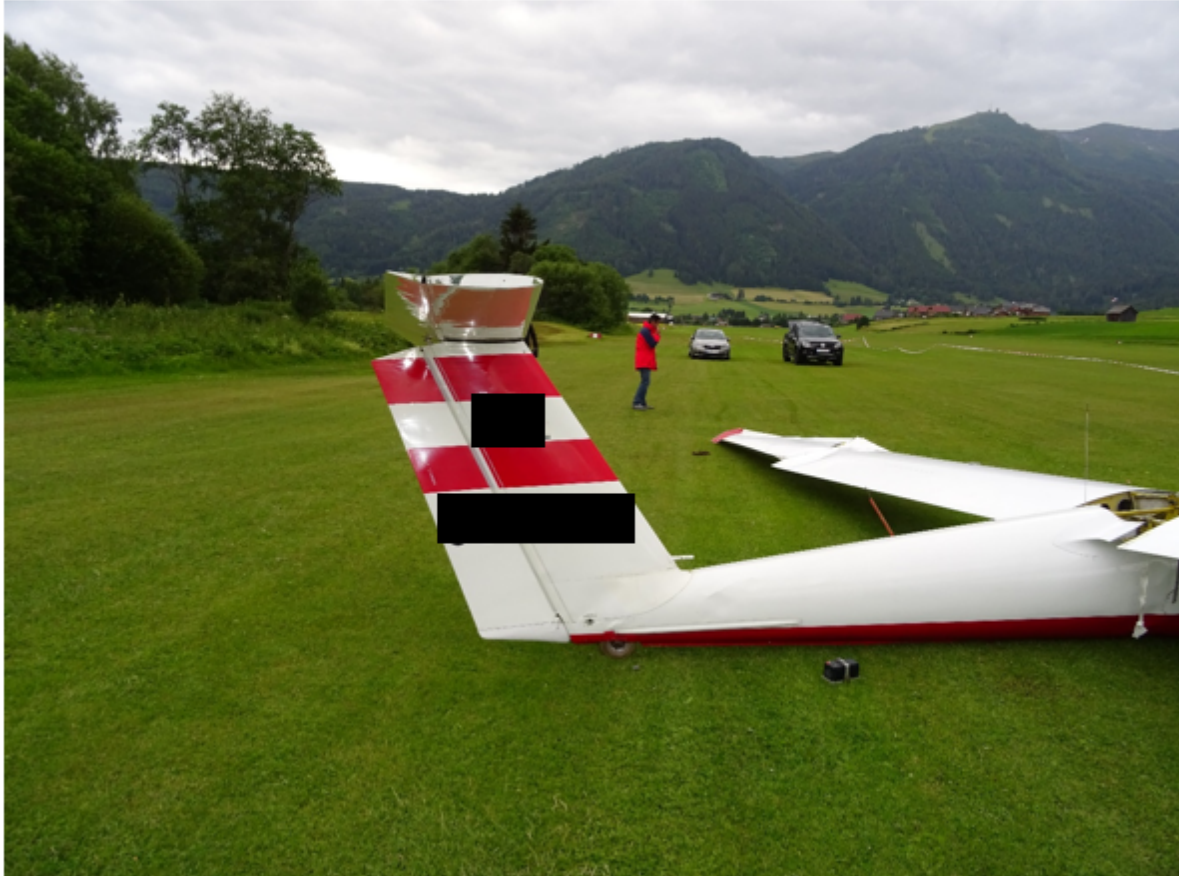
Abbildung 21 Höhen- und Seitenleitwerk

Das Seitenleitwerk blieb unbeschädigt. Auch die Funktion des Seitenruders war gegeben. Am Höhenleitwerk konnte das Höhenruder jedoch nicht mehr von der Position „Full Up“ bewegt werden. Jedoch kann eine Blockade des Höhenruders ausgeschlossen werden, da bei der technischen Untersuchung erkannt wurde, dass durch den harten Aufprall mit der Rumpfnase die Steuereinheit des Höhenruders beschädigt wurde und somit geklemmt hatte. (siehe Abb.22).

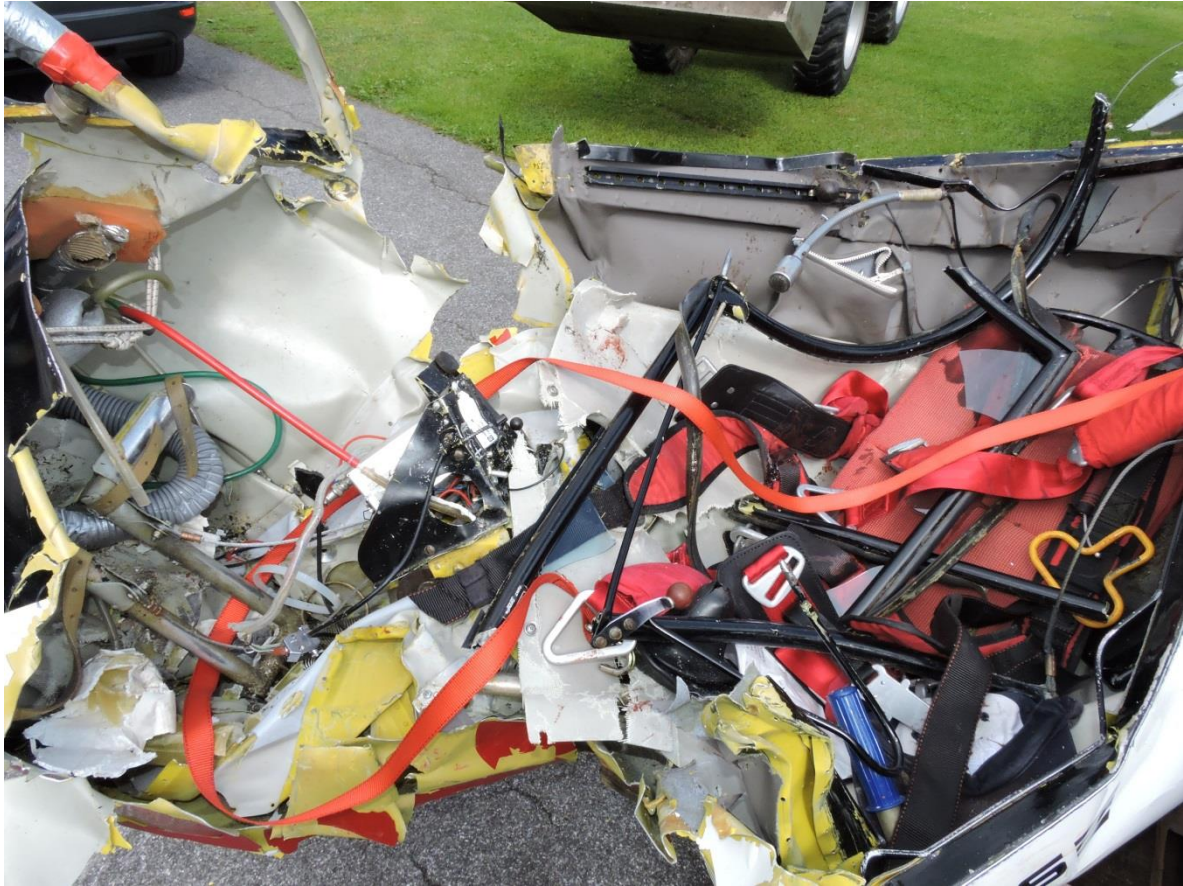
Abbildung 22 Cockpit des verunfallten Luftfahrzeuges

Das Cockpit wurde durch den Aufprall am Boden gänzlich zerstört.

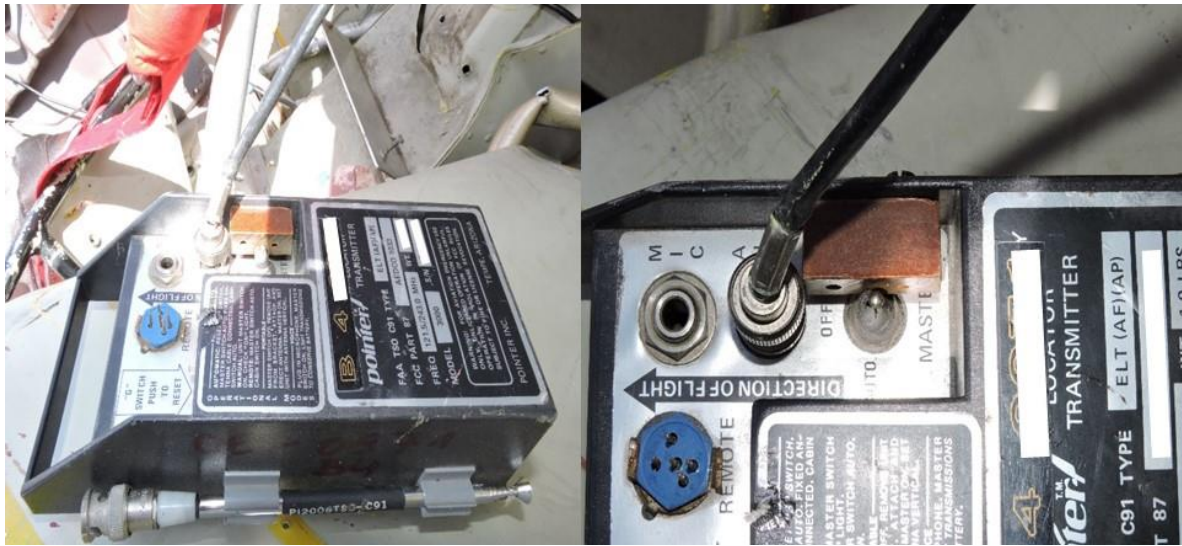
Abbildung 25 ELT

Im Segelflugzeug wurde ein zugelassener Notsender (ELT) vom Typ Pointer 3000 mitgeführt. Das Gerät war beim Eintreffen der SUB am Unfallort ausgeschaltet (Schalterstellung „OFF“).

Die Betriebsschalterstellung zum Unfallzeitpunkt war nicht rekonstruierbar.

Die letzte dokumentierte Überprüfung des Gerätes am 26.03.2018 umfasste den Beschleunigungsschalter (G-Switch), das Notsignal auf 121,5 MHz und die Batterie (Ablaufdatum „MAI 18“).

- Es herrschte leichter Westwind mit Windgeschwindigkeiten bis zu 40 km/h.
- Der ELT hatte ausgelöst und war funktionsfähig, allerdings wurde er beim Aufprall aus der Halterung gerissen und das Antennenkabel beschädigt.
