## **ZUSAMMENPRALL Z 2711 MIT LANDWIRTSCHAFTLICHEM FAHRZEUG AUF EK KM 56,756**

**am 19. Oktober 2011**

**Österreichische Bundesbahnen  
EK km 56,756  
Zwischen Bf Grafendorf und  
Bf Hartberg**

**Untersuchungsbericht**

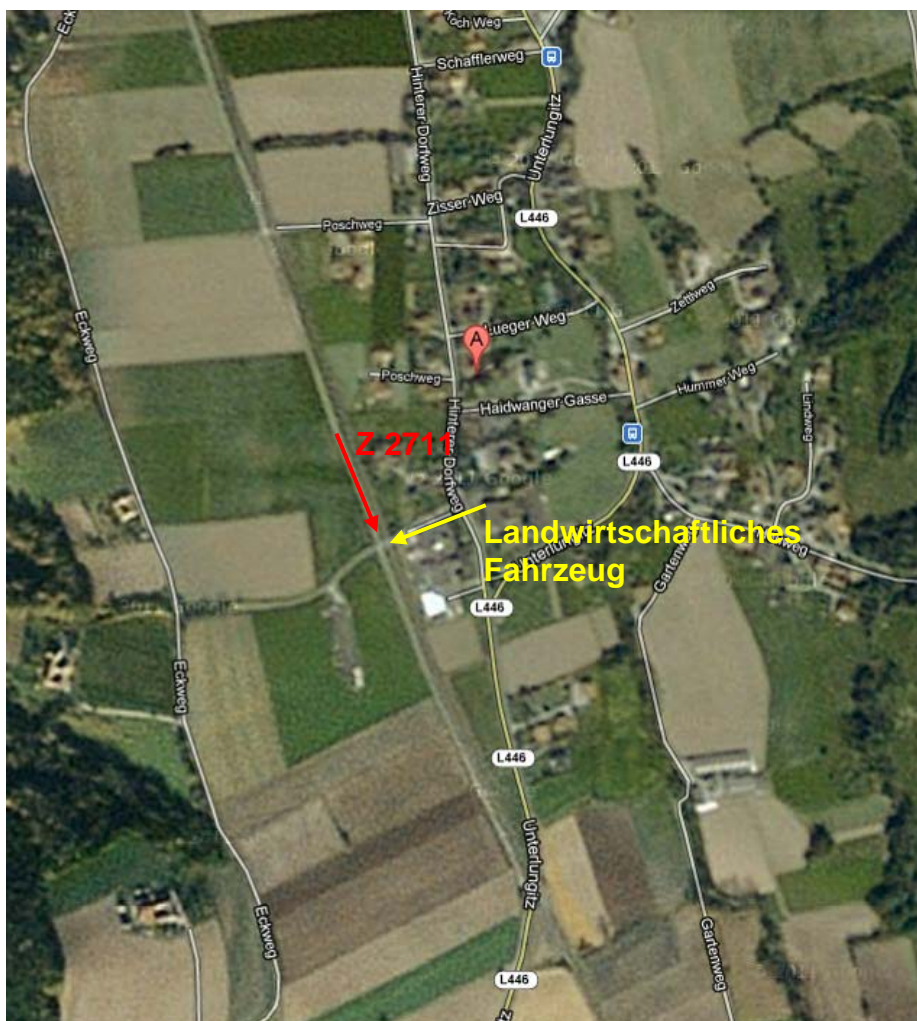
Abbildung 4 Situation vor Ort (Quelle: ÖBB)

Die EK ist in Fahrtrichtung des Z gemäß Bescheid des Amtes der steiermärkischen Landesregierung (GZ.: 3-329 Fe 57/2/-1962 von 1962) durch Andreaskreuze und Abgabe akustischer Signale gesichert.

In Fahrtrichtung des landwirtschaftlichen Fahrzeuges sind links und rechts der Straße Vorrangzeichen „HALT“ und die Zusatztafel „Auf Pfeisignale achten!“ aufgestellt. Das landwirtschaftliche Fahrzeug befand sich auf der Gemeindestraße Siedlungsweg, welche die Verbindung zwischen Unterlungitz und Eggendorf darstellt.

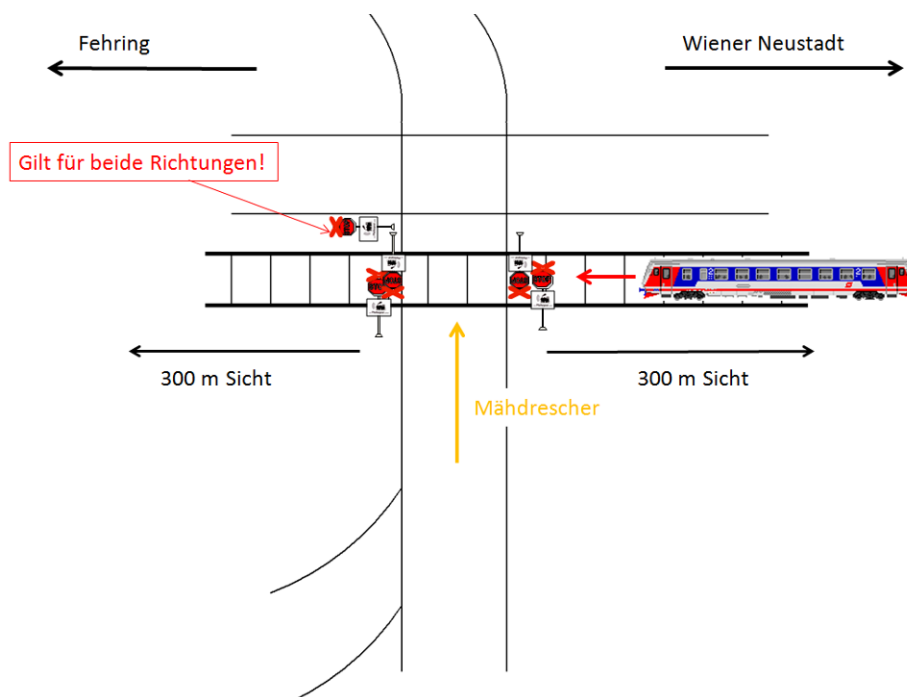
Abbildung 6 Lageskizze (Quelle: UUB)

Bei der Annäherung des in Richtung Fehring fahrenden Z 2711 fuhr ein landwirtschaftliches Fahrzeug, in Fahrtrichtung des Z 2711 von links kommend über die EK, ohne auf den herannahenden Zug zu achten.

Z 2711 hatte weder die Möglichkeit, den Zusammenprall durch Einleitung einer Schnellbremsung zu verhindern, noch die Folgen des Zusammenpralls zu minimieren, da das landwirtschaftliche Fahrzeug die EK unmittelbar vor Z 2711 befuhr.

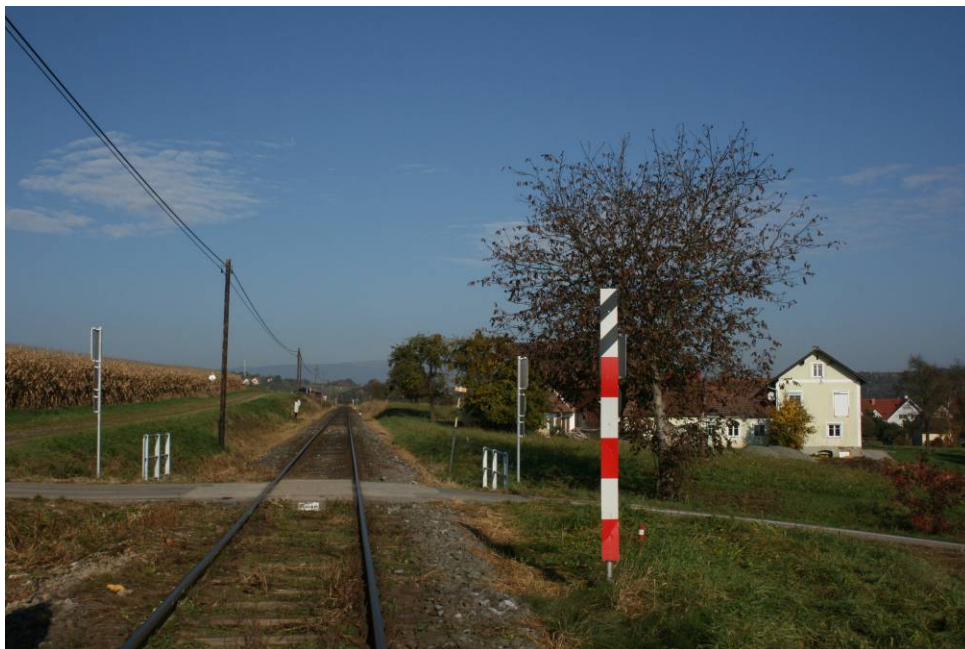
Abbildung 8 Gewerbebetrieb (Quelle: UUB)

Für Züge der Fahrtrichtung 2 (in Richtung Wiener Neustadt) befindet sich unmittelbar vor der EK im km 56,756 ein Gruppenpfeifpflock. Ein Endpflock ist unmittelbar vor der EK in km 56,345 aufgestellt.

laufende Jahres- nummer	Sicherheitsempfehlung	ergeht an
7.1	Es ist zu prüfen, ob die Situierung des Signals „Gruppenpfeifpflock“ den Bestimmungen der DV V2 und den Aufstellungsrichtlinien gemäß Durchführungserlass zur EKVO entspricht.	LH IM
