Abschlussbericht

Unfall mit dem Heißluft-Ballon Type Cameron N-145,
am 02.12.2006, um ca. 10:00 Uhr UTC, in Hochneukirchen,
Gemeinde Hochneukirchen-Gschaidt, A-2852, Bezirk Wr. Neustadt,
Niederösterreich
GZ: 2024-0.141.280

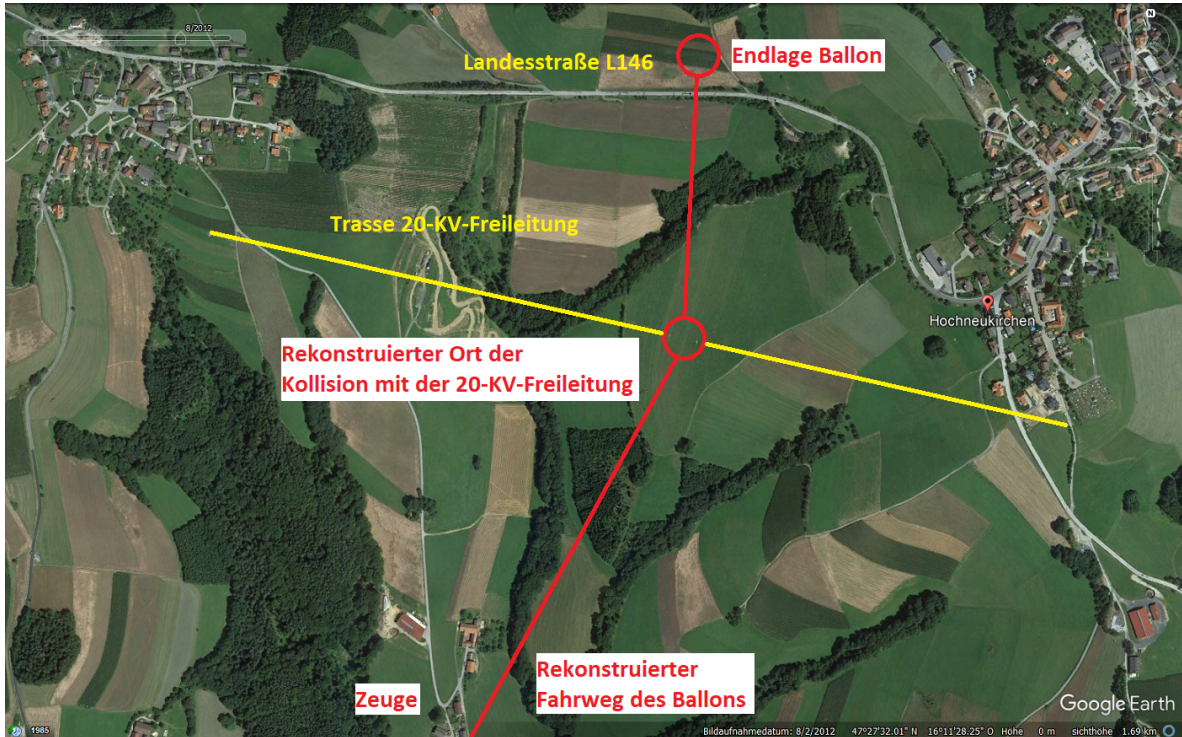
Pilot A leitete nach der Kollision eine Notlandung ein. Auf Anweisung des Piloten zogen Passagier:innen die rot-weiße Leine (Parachute). In der Folge prallte der Ballonkorb gegen die südliche Straßenböschung der Landesstraße L146, schlitterte über die Fahrbahn und hob nochmals ab. Auf Anweisung des Piloten zogen Passagier:innen die rote Leine (Schnellentleerung) und der Korb setzte hart auf einem angrenzenden ca. 5-7 M unter dem Straßenniveau liegenden Feld westlich der Ortschaft Hochneukirchen, ELEV 769 M MSL (ca. 2523 FT), auf. Der Korb wurde von der Ballonhülle über den Boden gezogen und kam ca. 75 M nördlich der L146 auf der Längsseite liegend vor einem Wald zum Stillstand (siehe Abb. 1). Personen wurden dabei nicht aus dem Korb geschleudert.

Abbildung 1 Aufgrund von Zeugenangaben und Bodenspuren rekonstruierter Fahrtweg des Ballons A vor und nach der Kollision mit der 20-Kilovolt-Freileitung¹ bis zur Endlage des Ballons

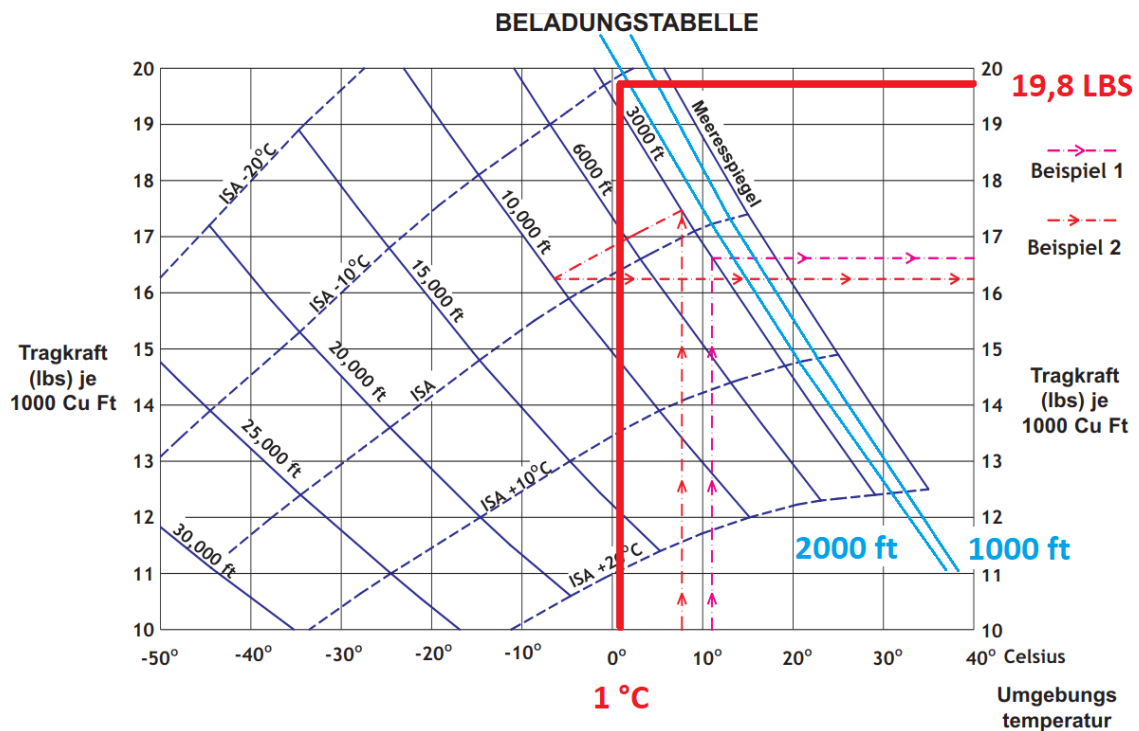
Die spezifische Tragkraft für die Ortshöhe über dem mittleren Meerspiegel (ELEV) am Unfallort und die angenommene Umgebungstemperatur, ca. ISA -10 °C, wird mittels Diagramm „Loading Chart“ (Beladungstabelle) laut Flughandbuch „Cameron Balloons Flight Manual“, Issue 9, gültig für Heißluft-Ballone Type Cameron N-145 (Amendment 2, 17.01.2005), grafisch ermittelt und beträgt ca. 19,8 LBS je 1000 FT³ (siehe Abb. 2).

Abbildung 2 Grafische Ermittlung der spezifischen Tragkraft in LBS je 1000 FT³ Hüllenvolumen mittels Diagramm „Loading Chart“ (Beladungstabelle) laut Flughandbuch

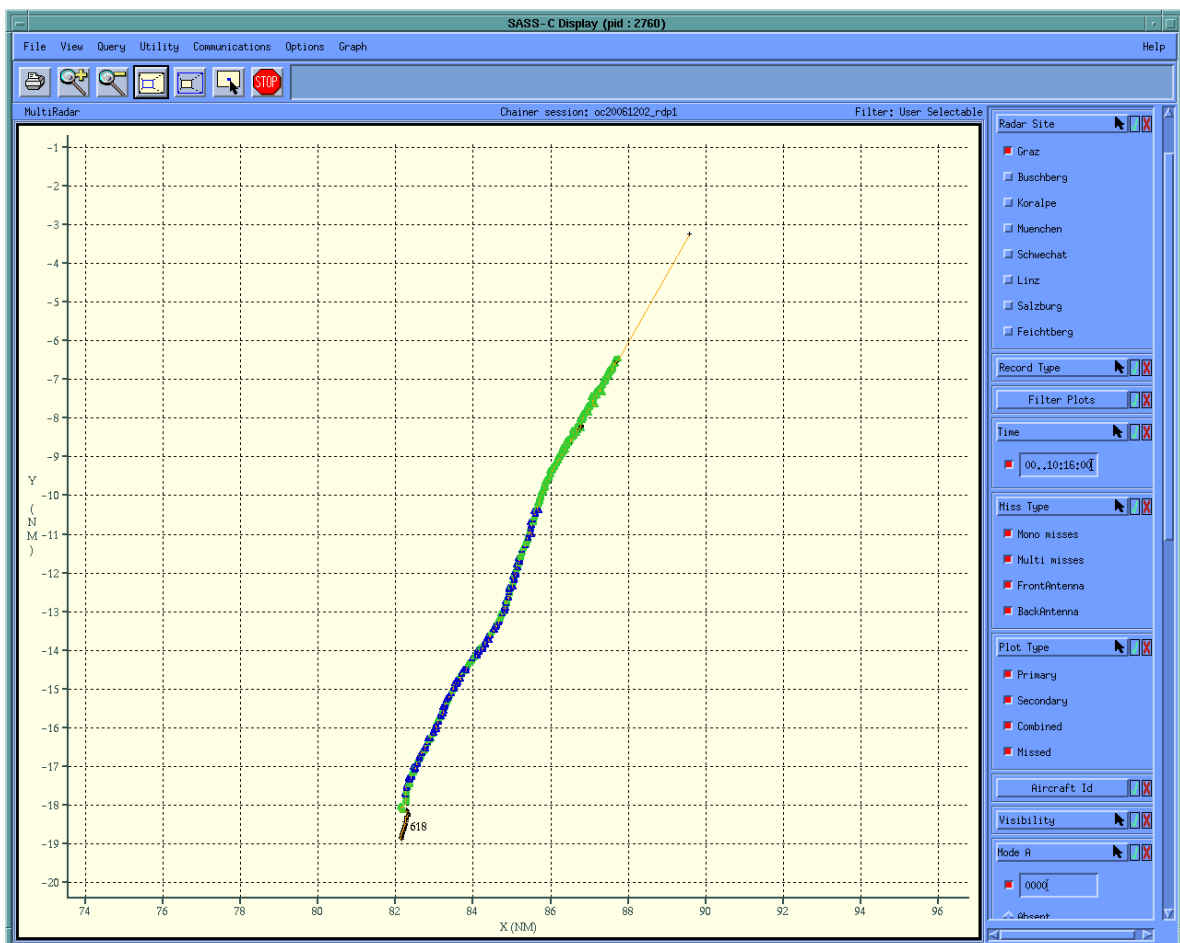
Die Aufzeichnungen umfassten von 08:37:00.04 Uhr bis 08:41:32.02 Uhr im Raum Bad Waltersdorf und um 09:51:57.79 Uhr im Raum Kirchschatz nicht-valide Radardaten, z.B. SSR-Ziele (Targets), welche einen horizontalen Positionsfehler aufweisen können, der größer als ein festgelegter Grenzwert ist (siehe Abb. 6).

Abbildung 6 Erfasste Radardaten des SRE Graz am Unfalltag im Zeitraum 08:37:00.04 Uhr bis 09:51:57.79 Uhr (Blau „Combined“: valide Sekundär- und Primär-Radardaten; Grün „Secondary“: valide Sekundär-Radardaten; Schwarz „Missed“: nicht-valide Radardaten)

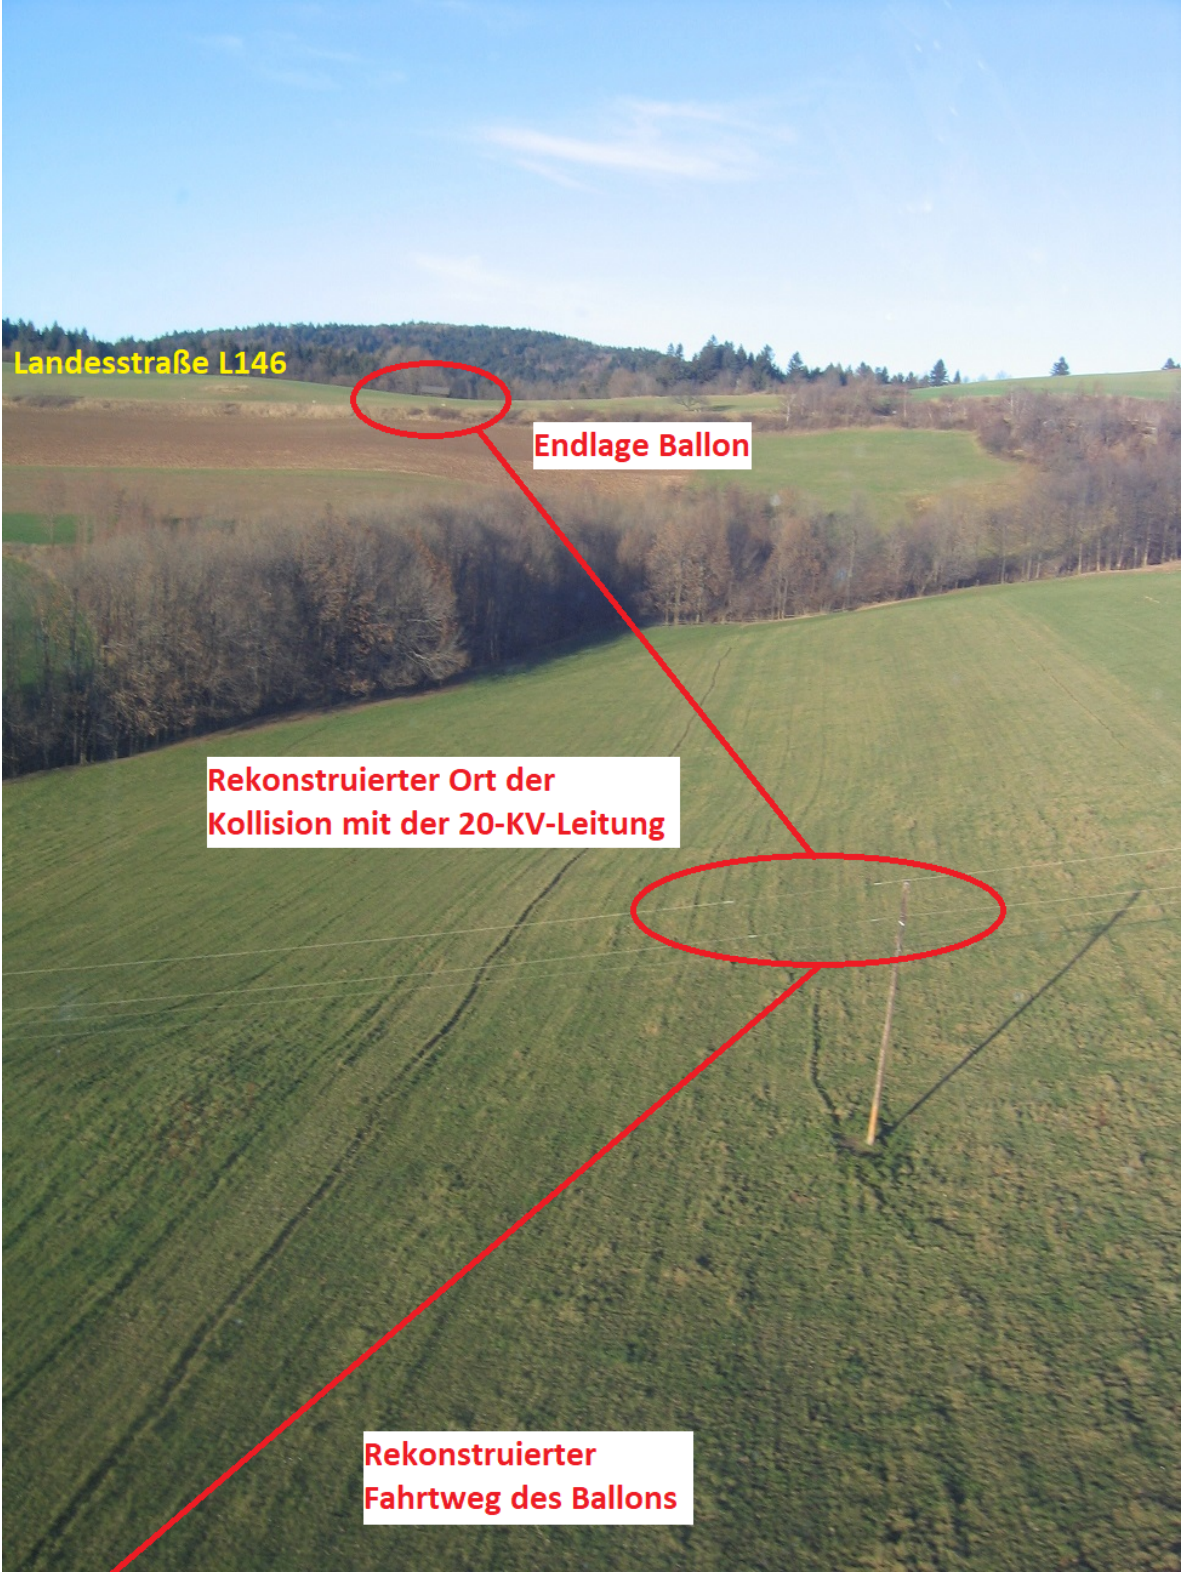
Die 20-Kilovolt-Freileitung war zwischen der Trafostation Hochneukirchen-Hattmannsdorf und dem Mastschalter 5/30 beschädigt. Drei spannungs-/stromführende Leitungen auf Holzmasten (Einfachmast) sollen bei der Kollision beschädigt worden sein. Die Beschädigungen waren beim Eintreffen der erhebenden Beamten des Landespolizeikommandos Niederösterreich, Landeskriminalamt, um 13:15 Uhr bereits von der EVN behoben. Anlässlich eines Erkundungsfluges der SUB am 13.12.2006 waren an zwei Leitungen der beschädigten 20-KV-Freileitung Reparaturstellen erkennbar. Die Endlage des Ballons befand sich ca. 500 M nördlich des Ortes der Kollision mit der Freileitung (siehe Abb. 7).

Abbildung 7 Lage der 20-Kilovolt-Freileitung mit reparierten Leitungen und Endlage des Ballons (Erkundungsflug am 13.12.2006, Blickrichtung in Fahrtrichtung des Ballons)
