Abschlussbericht

Unfall mit dem Hubschrauber der Type Bell 429,
am 21.11.2021, um ca. 15:53 Uhr UTC, am Flugplatz Wr. Neustadt/Ost,
A-2700, Wr. Neustadt, Niederösterreich
GZ: 2023-0.384.199

Untersuchungsbericht

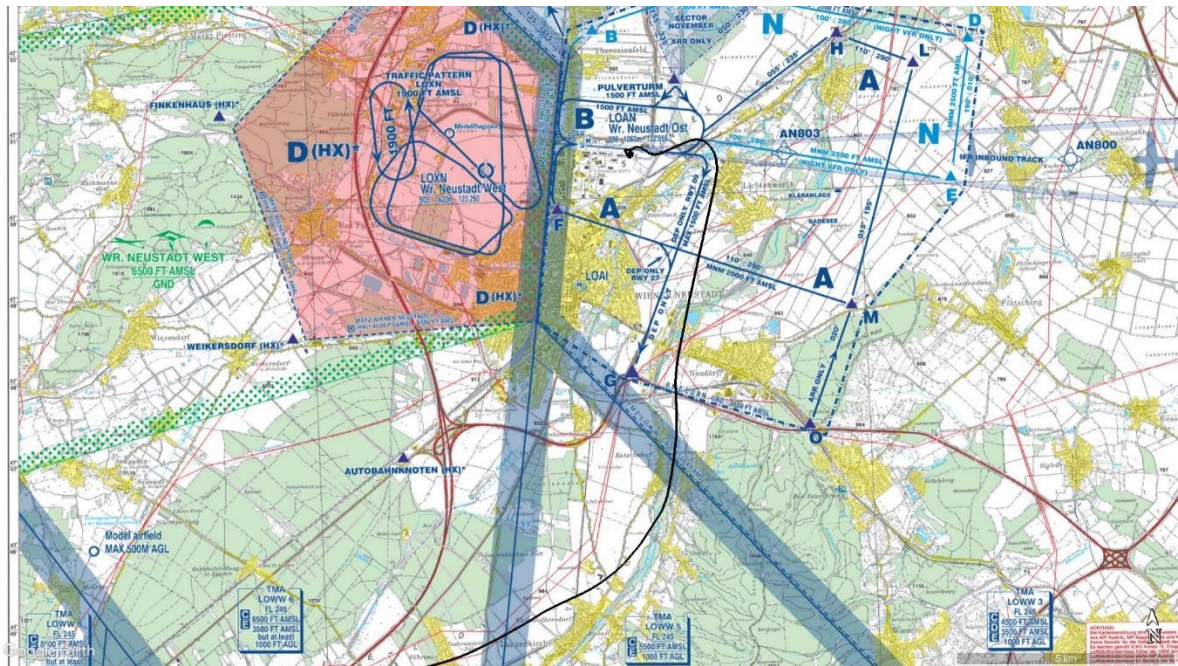
Abbildung 1 Flugroute (schwarz) auf Sichtflugkarte LOAN

Das Luftfahrzeug wurde danach ab 15:47:18 Uhr in einer Höhe von 1600 ft mit leichtem Sinkflug (etwa 50-100 ft/min) bei Föhrenau etwa 2,6 nm südlich des VFR-Meldepunktes „AUTOBAHNKNOTEN“ wieder vom Radar erfasst (Abbildung 1), die Geschwindigkeit betrug dabei etwa 124 kt. Der Pilot kurvte weiter nach Norden westlich an Neudörfel vorbei. Die

Flugroute verlief etwa 0,5 nm östlich des VFR-Meldepunktes GOLF, welcher ausschließlich für Abflüge vorgesehen ist, und weiter entlang der „DEP ONLY RWY 09“ Route. Der Betriebsleiter am Turm gab an, den Anflug über GOLF mit einer Geschwindigkeit¹ von 120 kt, danach weiter mit 117-118 kt verfolgt zu haben. Er gab weiter an, dass der Pilot in weiterer Folge bei einer angezeigten Höhe von 1100 ft MSL auf die Mittellinie der Piste 27 einkurvte. Die Pistenmittellinie wurde dann wie auf den Radardaten ersichtlich mehrmals überschossen, beim ersten Einkurven um etwa 350 m (0,2 nm). Auf Höhe der Pistenmittellinie betrug die vom Radar erfasste Flughöhe etwa 1200 ft, die Geschwindigkeit etwa 110 kt. Der Flug wurde schlangelinienförmig fortgesetzt (Abbildung 2), auf Höhe der Pistenschwelle betrug die Höhe ca. 1100-1200 ft, die Geschwindigkeit ca. 97 kt. Etwa ab Höhe der Einmündung der Rollwege INDIA und ECHO betrug die Geschwindigkeit erstmals weniger als 50 kt. Der Flugverlauf der letzten 30 Sekunden vor dem Ende der Aufzeichnungen kann nicht eindeutig interpretiert werden. Es könnte sich sowohl um einen Langsamflug mit mehreren starken Richtungsänderungen als auch um einen Schwebeflug mit Abdriften in verschiedene Richtungen handeln. Die Geschwindigkeit lag zwischen 15 und 50 kt.

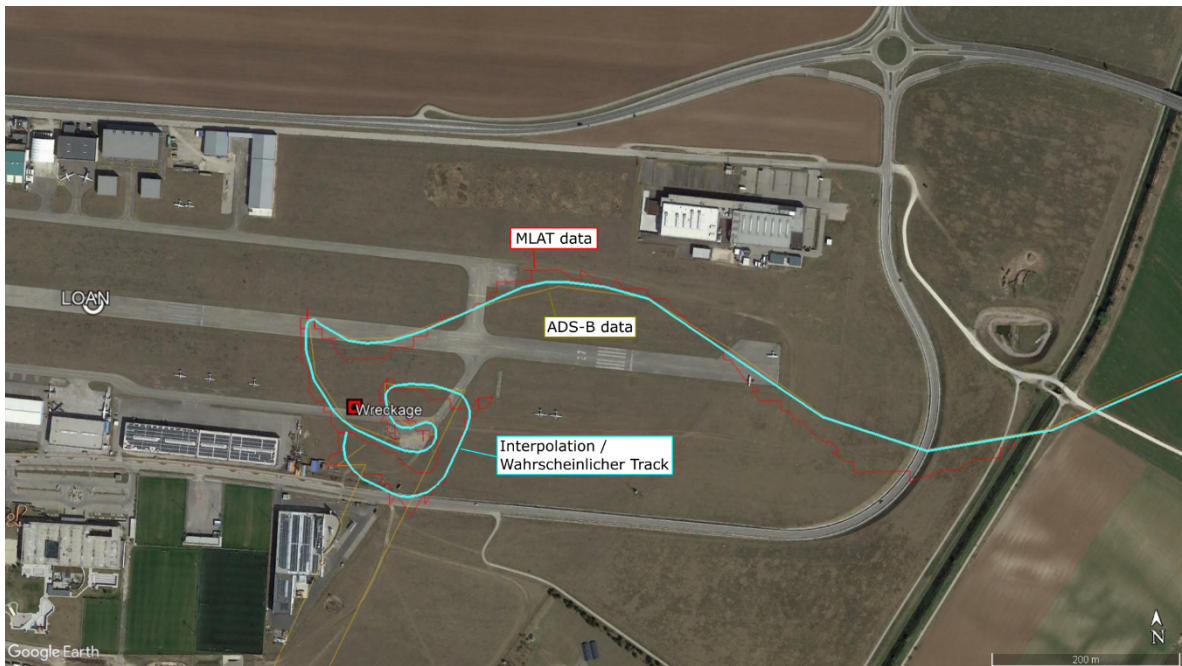
Abbildung 2 Anflug Piste 27, Flug bis zur Unfallstelle

Die Daten in den Abbildungen 1 und 2 wurden aus ADS-B Daten (in Abbildung 2 gelb) und MLAT (Multilateration, in Abbildung 2 rot) gemittelt.

Den Daten zufolge bewegte sich der Hubschrauber etwa beim Einflug in die RMZ LOAN (ca. bei Neudörfel) um 15:50 Uhr in einer Höhe von 200 ft über Grund. Um ca. 15:52:15 Uhr stieg die Höhe beim Überfliegen der Pistenschwelle 27 auf bis zu 400 ft über Grund an. Dieser Höhengewinn ging einher mit einem Abbau der Geschwindigkeit über Grund von 120 kt auf 20 bis 60 kt. Während der letzten Kurven- und Schwebeflüge über dem Flugplatz nahm die

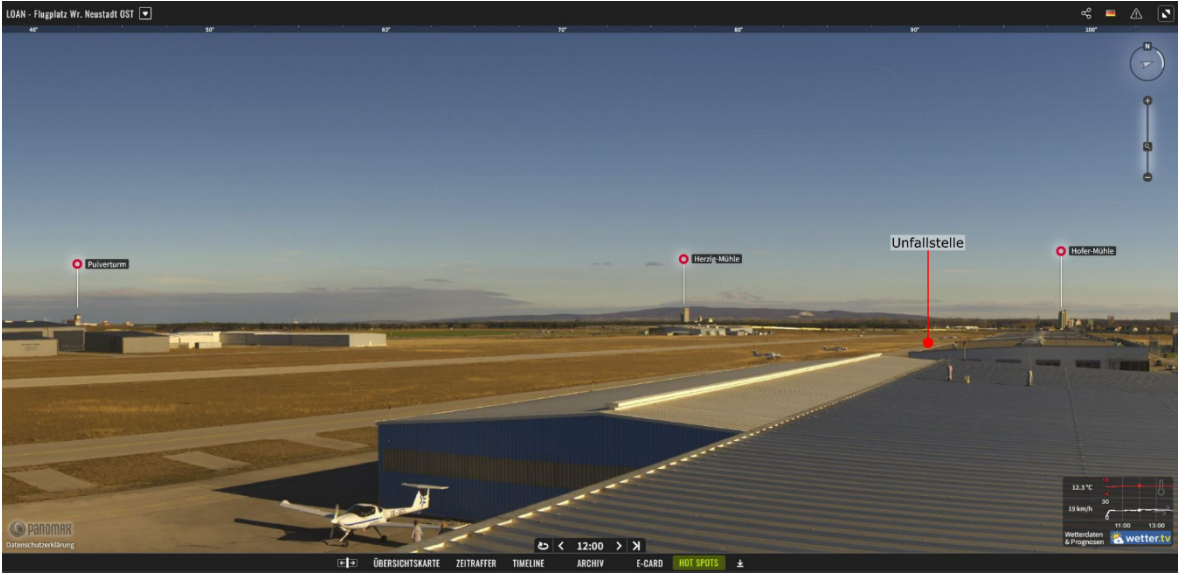
Abbildung 11 Webcam Foto mit Blickrichtung Unfallstelle, ein Tag vor dem Unfall

Abbildung 11 zeigt zum Vergleich die gleiche Blickrichtung zur Unfallstelle am Tag vor dem Unfall. Die Unfallstelle ist in der Abbildung eingezeichnet.

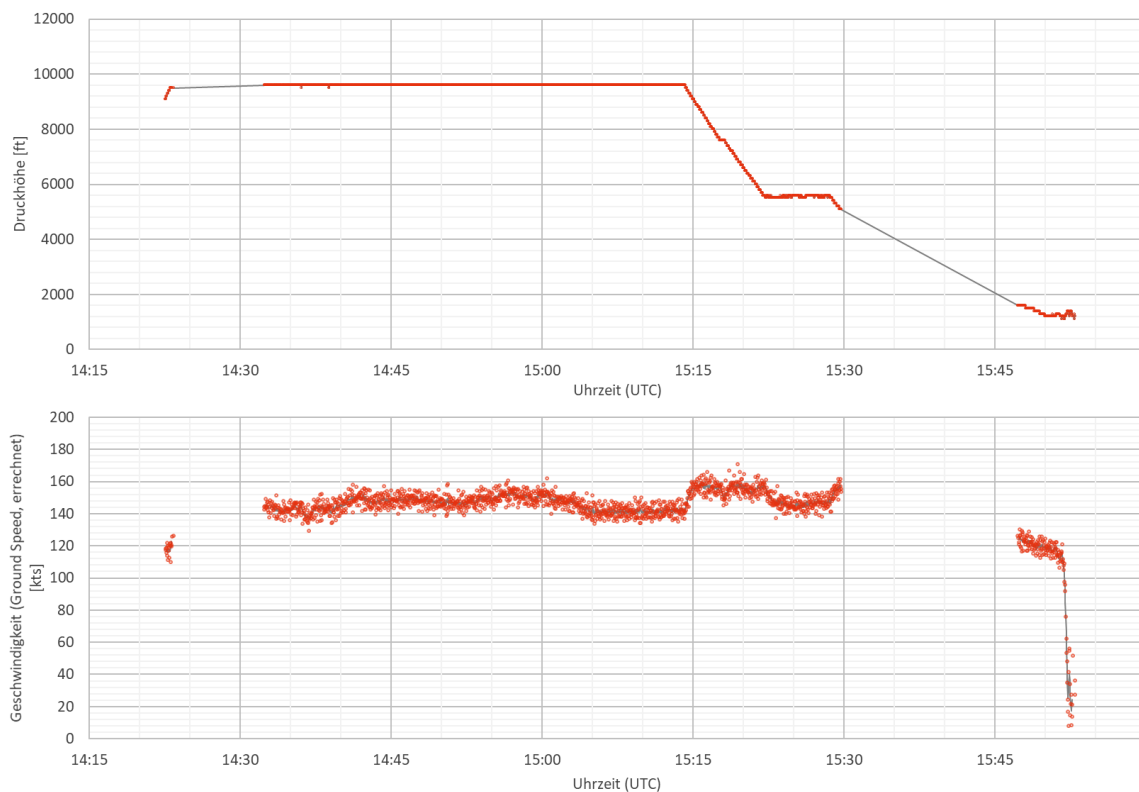
Abbildung 19 Radardaten, Höhe und Geschwindigkeit, 14:15 bis 16:00 Uhr

Die erfassten Daten für die Höhe in Abbildung 19 sind in Rot dargestellt, die grauen Linien stellen nicht erfasste Bereiche dar und verbinden die erfassten Daten direkt. Der tatsächliche Höhenverlauf in nichterfassten Bereichen kann von der dargestellten grauen Verbindungslinie abweichen.

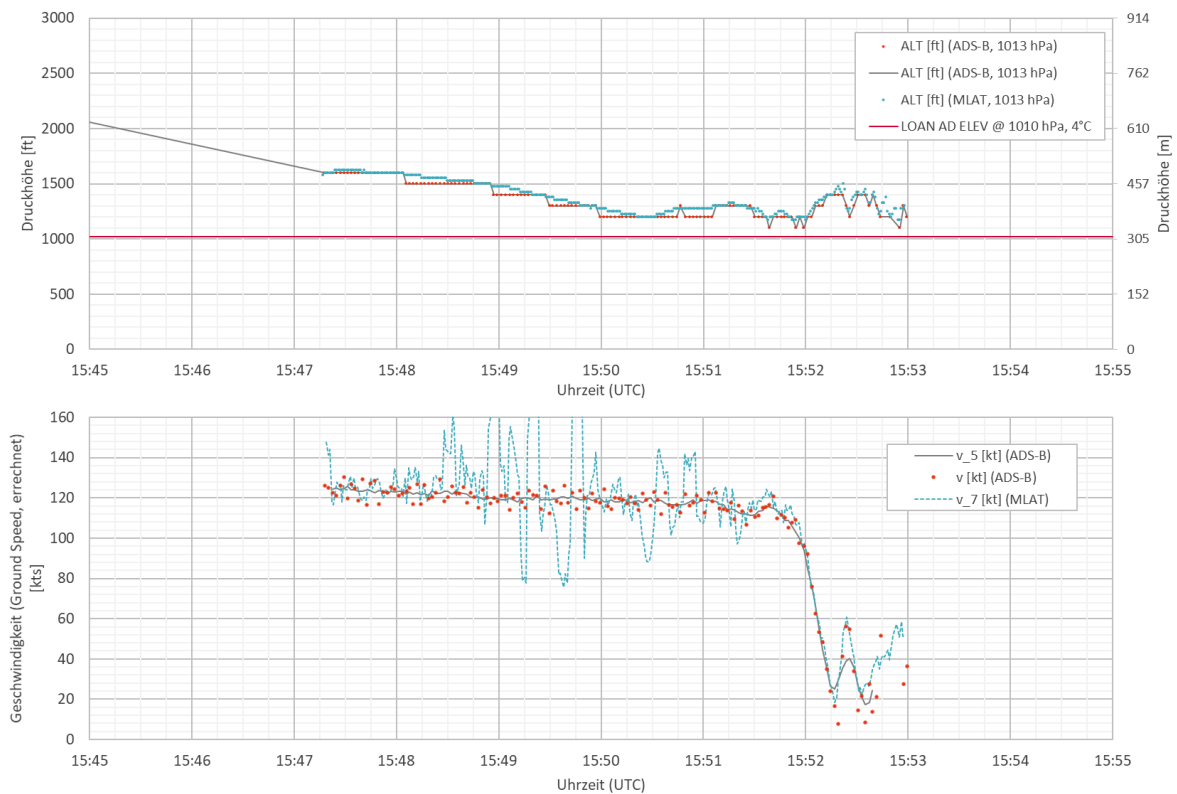
Abbildung 20 Radardaten, Höhe und Geschwindigkeit, 15:45 bis 15:55 Uhr

Die Höhendaten in Abbildung 20 sind Druckhöhen¹ und wie folgt dargestellt: Die aufzeichneten ADS-B Höhendaten sind Rot, MLAT Daten sind Blau dargestellt. ADS-B Daten sind zusätzlich über eine graue Linie verbunden. Des Weiteren ist das Flugplatzniveau – zurückgerechnet auf eine Druckhöhe mittels zum Unfallzeitpunkt aktuellem QNH und Temperatur – als rote Linie sichtbar (Druckhöhe des Flugplatzes ca. 310 m bzw. 1018 ft).

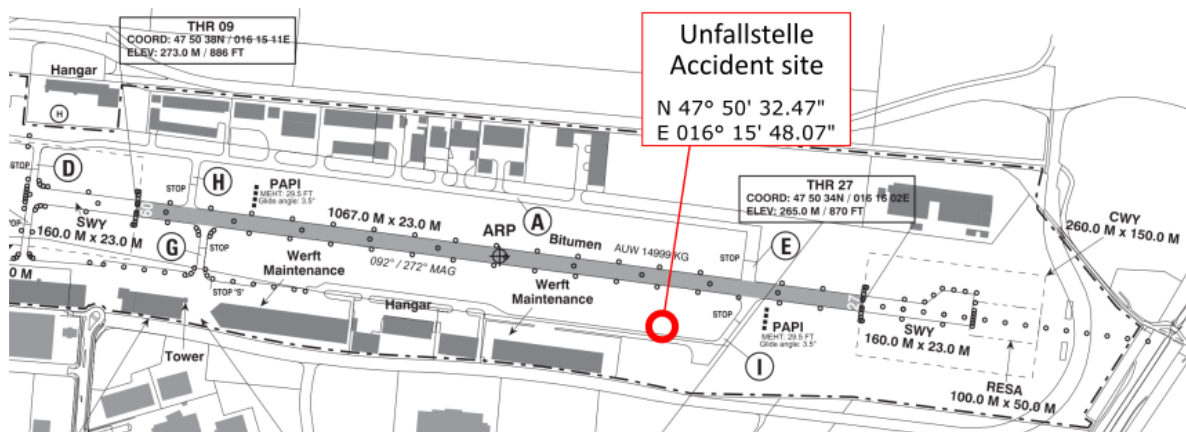
Abbildung 21 Unfallstelle auf der Flugplatzkarte (AIP Austria)

Der Unfallort liegt am Rollweg INDIA des Flugplatzes Wr. Neustadt/Ost (LOAN), siehe Abbildung 21. Das Wrack lag dabei größtenteils in der Wiese nördlich des Rollweges, Teile des Wracks lagen auch am Asphalt. Betriebsmittel und Löschmittel waren ebenfalls am Asphalt verteilt.
