**Beilage Auszug aus [1] Bericht über die Untersuchung des abgebrochenen Achsstummels aus einem polnischen Kesselwagen und Gutachten über die Ursache des Bruches erstellt von Dipl.-Ing. Wolfgang Allertshammer, Allgemein beeideter und gerichtlich zertifizierter Sachverständiger**

KONSULENT ALLGEMEIN BEEIDETER UND GERICHTLICH ZERTIFIZIERTER SACHVERSTÄNDIGER	
Ihr Zeichen	vom	Mein Zeichen G 700/11-1	Datum 20.05.2011	Seite/von 1 / 8
<b>Bericht</b>				
<b>über die Untersuchung des abgebrochenen Achsstummels aus einem polnischen Kesselwagen</b>				
und				
<b>Gutachten</b>				
<b>über die Ursache des Bruches</b>				
<b>Auftraggeber:</b>	<b>Bundesanstalt für Verkehr Unfalluntersuchung Fachbereich Schiene Postfach 207 1000 Wien</b>			
<b>Betreff:</b>	<b>Achsbruch am Wagen: Zacs 33 51 786 7 237-4P Polnischer Kesselwagen, Vorfall 12-2010 BMVIT-795.229_0004-II_BAV_UUB_SCH_2011_09.03.2011</b>			
<small>A-1170 WIEN, LEOPOLD ERNSTGASSE 32/9, TEL. 01 (+43-1) 485 73 35-0, FAX 485 73 35-4 / <a href="http://www.allertshammer.at">www.allertshammer.at</a> / Email: <a href="mailto:wolfgang@allertshammer.at">wolfgang@allertshammer.at</a> BANK-AUSTRIA CREDITANSTALT Nr.0945 4522500, BLZ.12090, SWIFT (BIC)

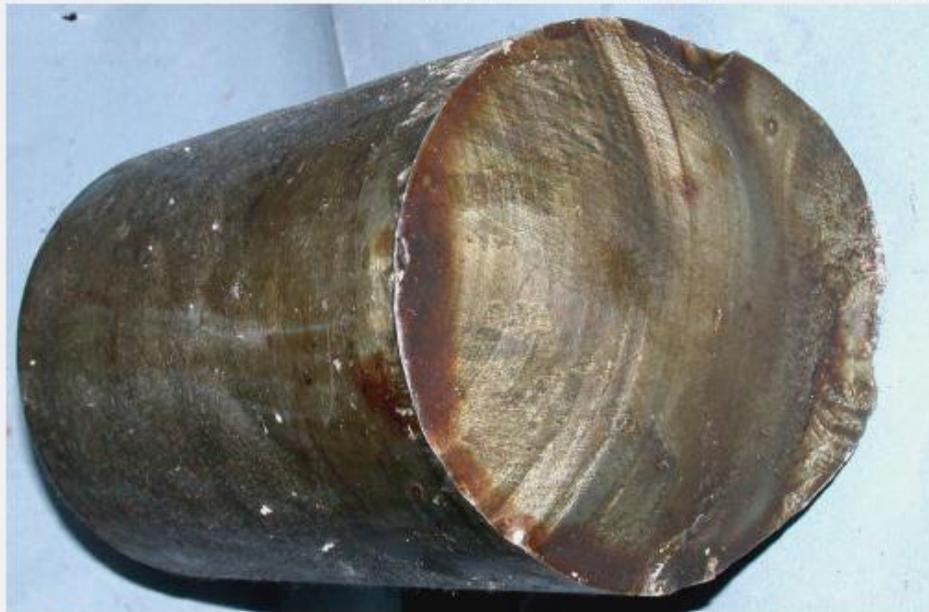
**Bild 1:**  
Wellenstummel im ungereinigten Anlieferungszustand, versiegelt mit Tectyl

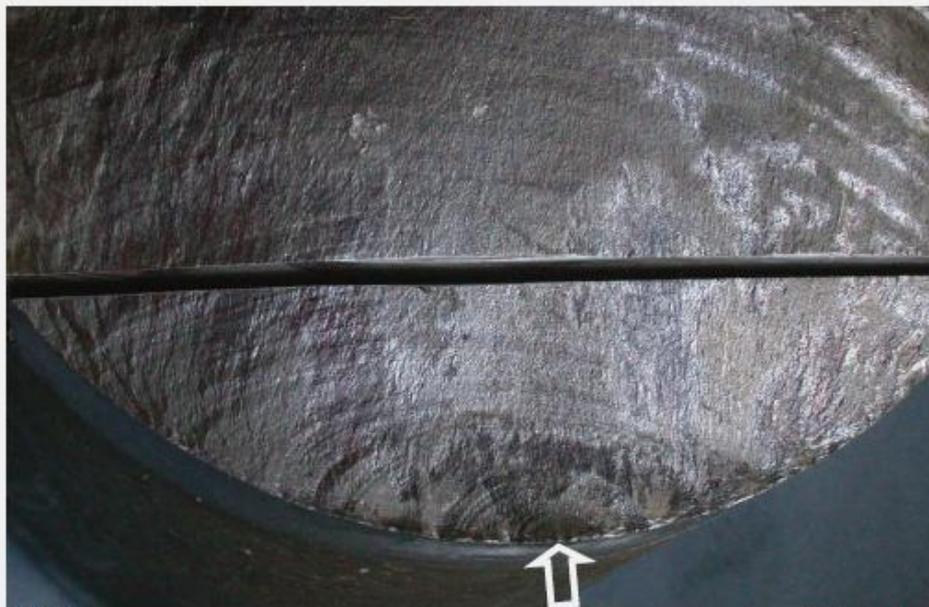
Makroskopisch gesehen entspricht das Bild einem typischen Bruch durch Umlaufbiegung bei geringer Nennspannung. Unter einer Lupe und entsprechender Beleuchtung ist aber zu erkennen, dass der Schwingbruch von einer sehr lokalen Spannungskonzentration quasi punktförmig ausgeht und zunächst einen halbkreisförmigen Riss erzeugt, bevor er in die übliche Konfiguration übergeht (siehe Bilder 2 bis 5, Beilagen 1 bis 3).

**Bild 2:**  
Bruchfläche nach dem Trennen und der Reinigung; Schwingbruch mit deutlichen Rastlinien und lokalem, beinahe punktförmigem Rissausgang (siehe Pfeil)

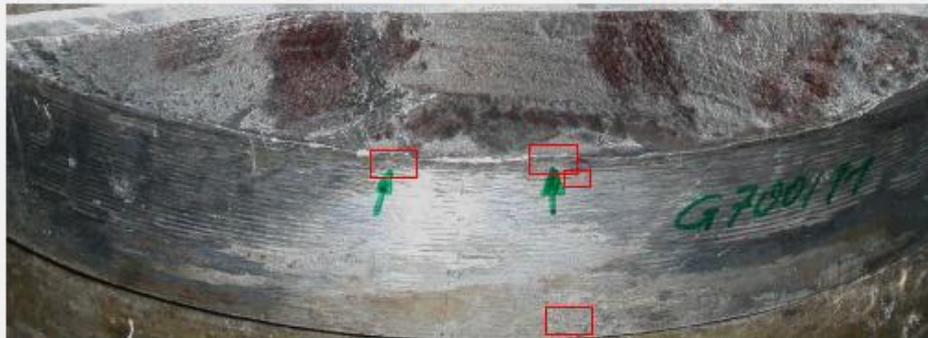
Etwa 14 mm unterhalb des Rissausgangs beginnt eine vollständig verriebene Oberfläche, in der gar keine Bearbeitungsspuren mehr erkennbar sind (siehe Bild 3, Beilage 2). Im Rasterelektronenmikroskop wirkt diese Oberfläche stark aufgeraut und mit Belägen überzogen, die manchmal schichtweise abblättern. Mit höher werdender Vergrößerung erscheinen zusätzlich kleine, kugelförmige Partikel, die in Haufen fest an der Oberfläche haften (siehe Bilder 20 bis 22, Beilagen 10 und 11). In der Mikroanalyse werden ausschließlich die Elemente des Werkstoffs angezeigt; es handelt sich also um verriebene und teilweise oxidierte Partikel aus dem Werkstoff (siehe Bild 23, Beilage 12). Die nachträglich eingearbeitete Entlastungsmulde, die seitlich, neben dem Rissausgang noch am Bruchteil vorhanden ist, zeigt eine unveränderte Schleifriefenstruktur und hebt sich damit deutlich von der Oberfläche des Lagersitzes ab (siehe Bild 24, Beilage 12).

**Bild 3:** V = 2 : 1  
Detail des Rissausgangsbereiches; die grünen Pfeile markieren Fehlstellen in der Wellenoberfläche wobei der Rissausgang beim rechten Pfeil liegt. Die roten Rechtecke markieren die im Rasterelektronenmikroskop dargestellten Bereiche (siehe Bilder 13 bis 22).

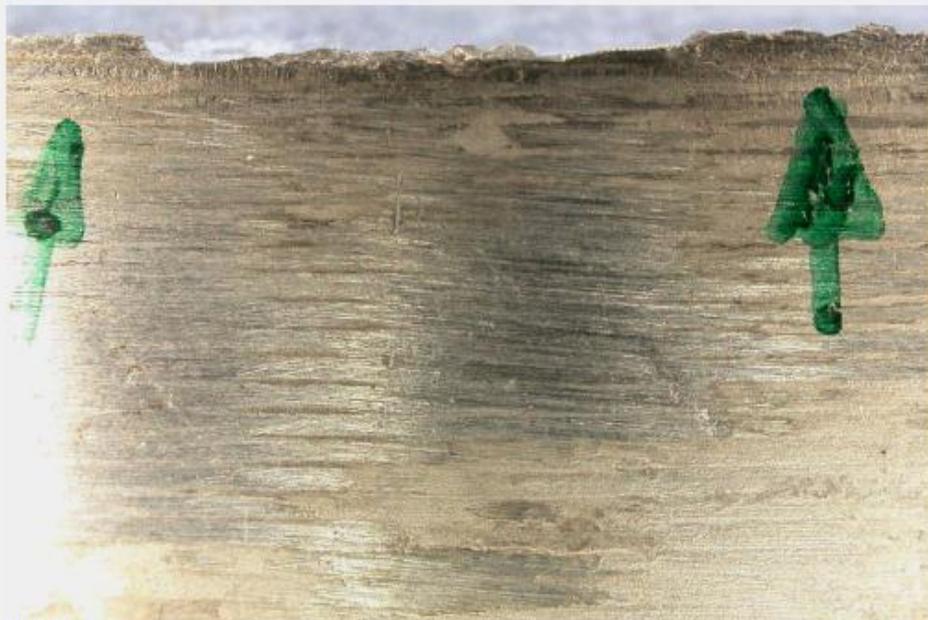
der Wellenoberfläche gebildet hat (siehe Bild 4, Beilage 2), etwa 15 mm seitlich davon ist eine weitere Stelle vorhanden, an der neben einer aufgerauten Oberfläche bereits ein kleiner Nebenriss erkennbar ist (siehe Bild 6, Beilage 3).

**Bild 4:** V = 7 : 1  
Detail des Rissausgangsbereiches; die grünen Pfeile markieren Fehlstellen in der Wellenoberfläche; die angrenzende Wellenoberfläche lässt nur noch Reste von Drehriefen erkennen; unterschiedliche Riefen und verriebene Stellen im gesamten Bereich

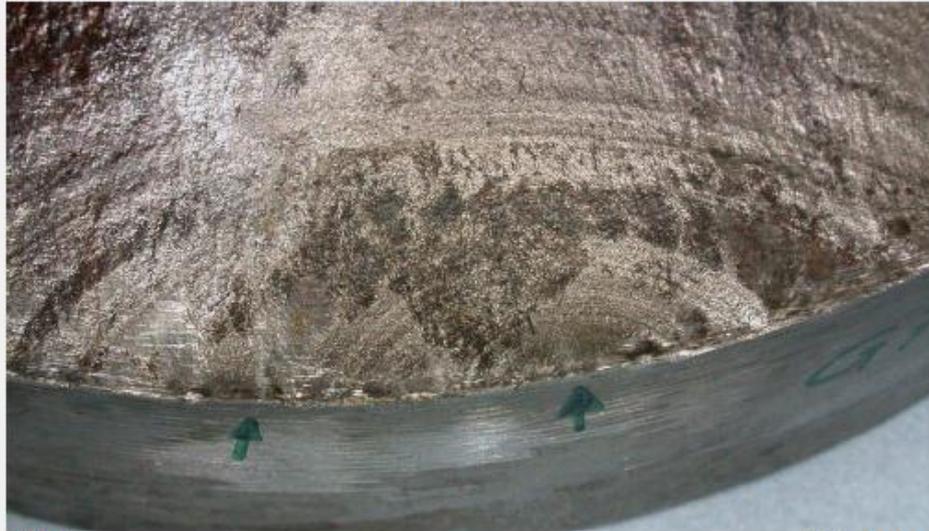
**Bild 5:** V = 4 : 1  
Detail des Rissausgangsbereiches in einer Beleuchtung, welche die Rastlinien am Bruchausgang gut erkennen lässt; der Anriss hatte zunächst eine halbkreisförmige Kontur

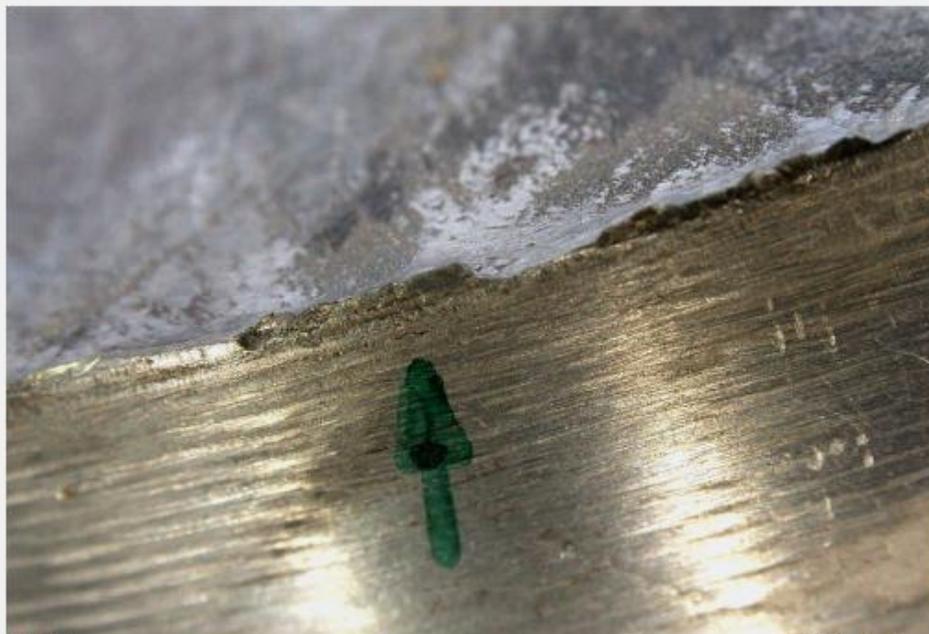
**Bild 6:** V = 7 : 1  
weitere aufgeraute Stelle neben dem Rissausgang, hier ist deutlich ein Nebenriss zu erkennen (siehe linker Pfeil in Bild 5)

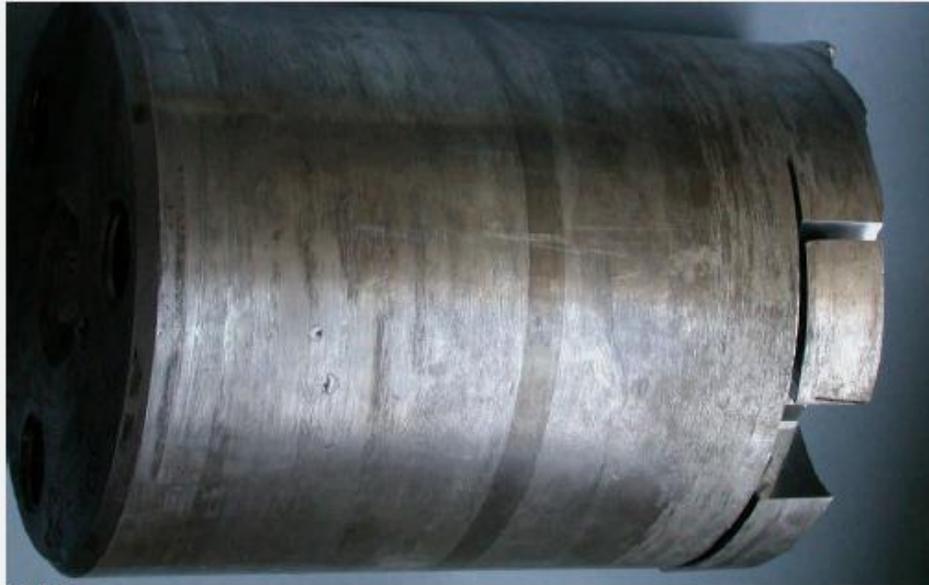
**Bild 7:**  
Oberfläche nach Entfernung der Tectylschicht; rechts bereits abgetrennter  
Rissausgangsbereich

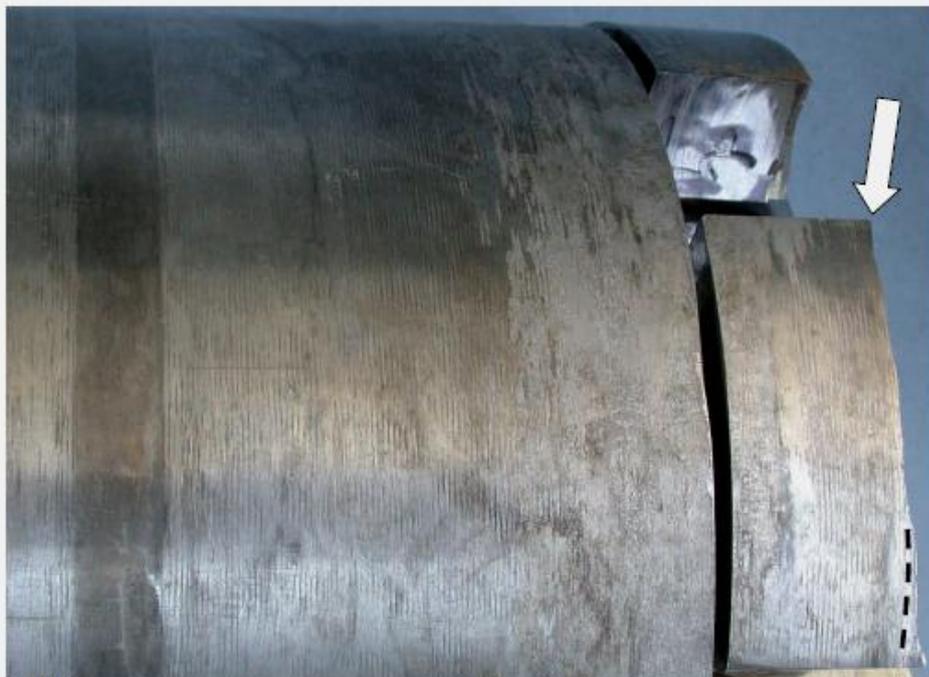
**Bild 8:**  
Lagersitzoberfläche in der Nähe des Rissausgangs (siehe Pfeil); die strichlierte Linie rechts  
markiert den Beginn der Entlastungsmulde

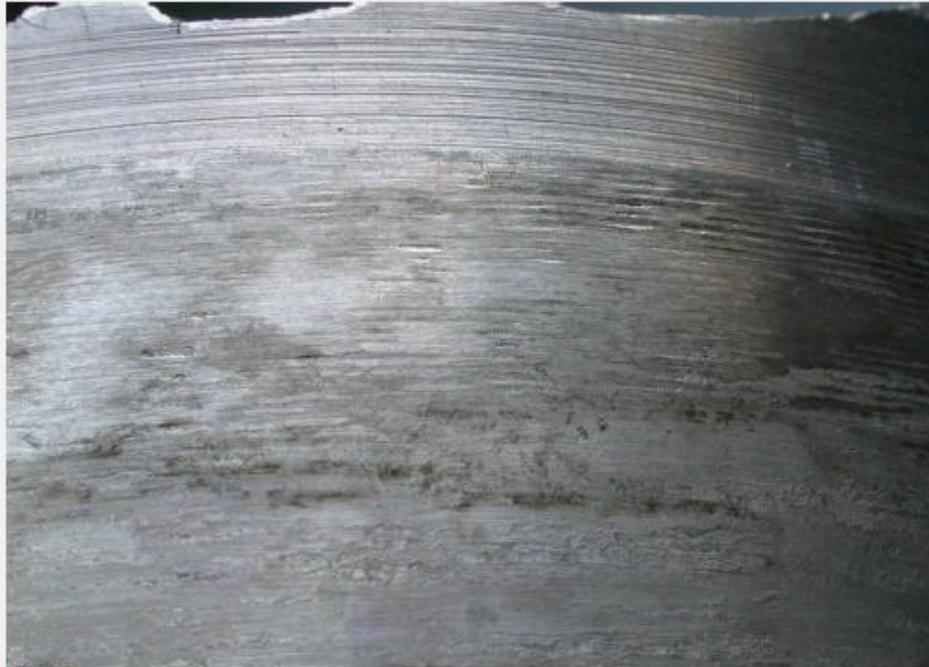
**Bild 9:**  
Oberfläche des Lagersitzes mit angrenzender Entlastungsmulde (oben), die an ihren gleichmäßigen Schleifriefen zu erkennen ist

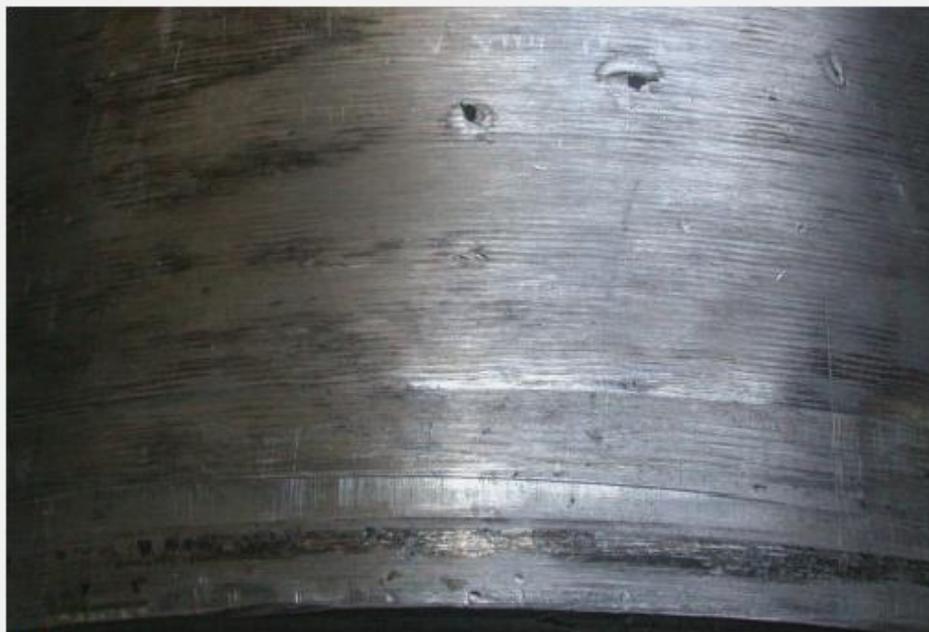
**Bild 10:**  
Lagersitzoberfläche an der Außenseite (Wellenende) mit eingepressten Fremdstoffen

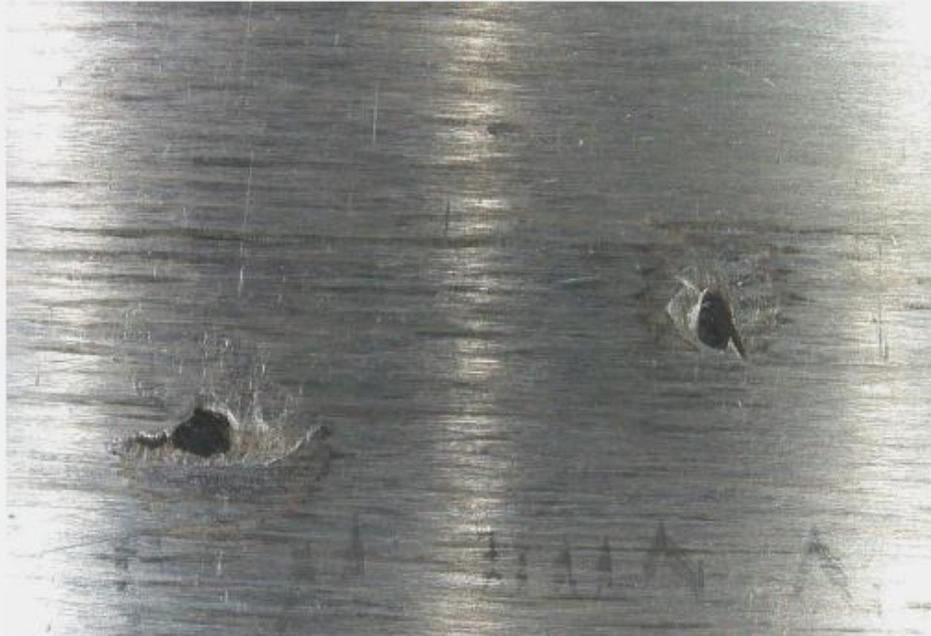
Die Oberfläche des Lagersitzes weist gerade im Rissausgangsbereich eine weitgehend eingebnete Oberfläche auf, in welcher Drehriefen maximal als geringe Reststruktur erkennbar sind. Verschiedentlich haben sich in Umfangsrichtung laufende Vertiefungen gebildet und anschließende Oberflächen weisen eine aufgeraute und narbige Oberfläche auf, an der bereits sämtliche Merkmale einer Bearbeitung fehlen. Über die gesamte Oberfläche verteilt sind einzelne Druckstellen ausgebildet, die durch das Einpressen harter Partikel entstanden sein müssen (siehe Bilder 10 bis 12, Beilagen 5 und 6). Die Oberflächenstruktur bleibt auf der gesamten Oberfläche ähnlich, wobei an manchen Stellen der Eindruck entsteht, dass die Oberfläche händisch mit Schleifpapier nachbearbeitet worden ist (siehe Bild 11, Beilage 6).

**Bild 11:**  
Eindruckstelle von Fremdpartikeln

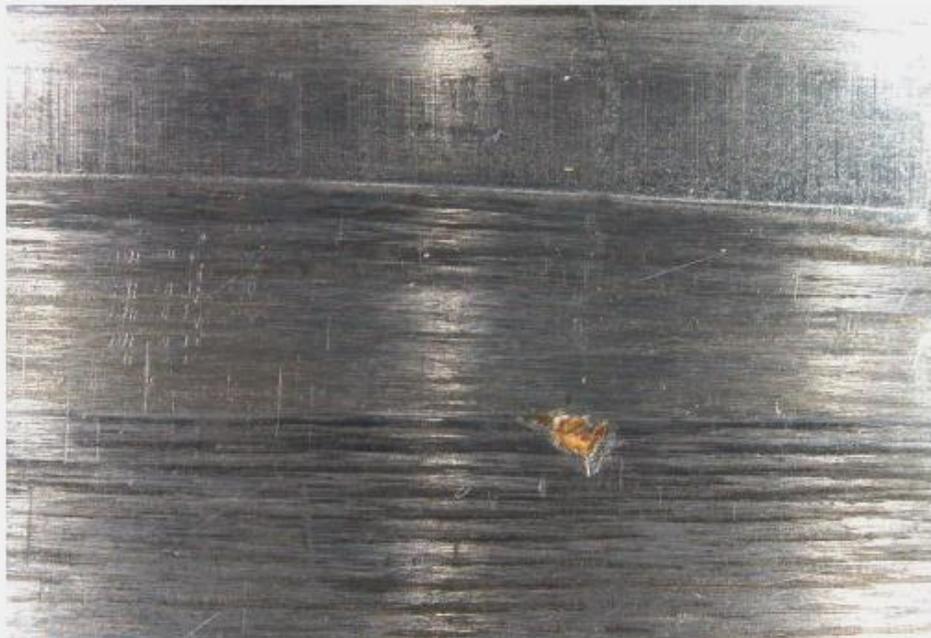
**Bild 12:**  
weitere Eindruckstelle von Fremdpartikeln

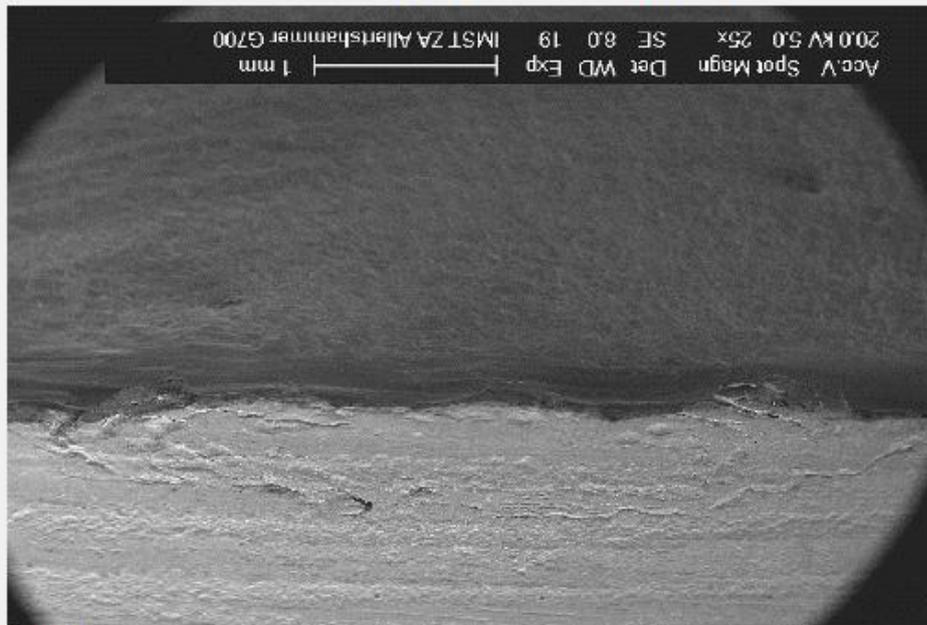
An der Rissausgangsstelle finden sich zahlreiche kleine Nebenrisse, die mit mehreren kleinen Druckstellen kombiniert auftreten (siehe Bilder 13 bis 15, Beilagen 7 und 8). Zwei Fotos wurden gedreht, um der Blickrichtung der lichtoptischen Bilder zu entsprechen. Hinweise auf eingepresstes Fremdmaterial sind nicht zu finden, da die Struktur der Oberfläche trotz der Risse homogen wirkt. Bei höherer Vergrößerung ist die Oberfläche örtlich mit spröden Rissen übersät, was auf gebrochene Oxidschichten hindeutet (siehe Bild 16, Beilage 8).

**Bild 13:**  
Rissausgangsbereich im Rasterelektronenmikroskop, Schrägansicht; Druckstelle mit  
Nebennissen (Bild gedreht entsprechend Bild 4)

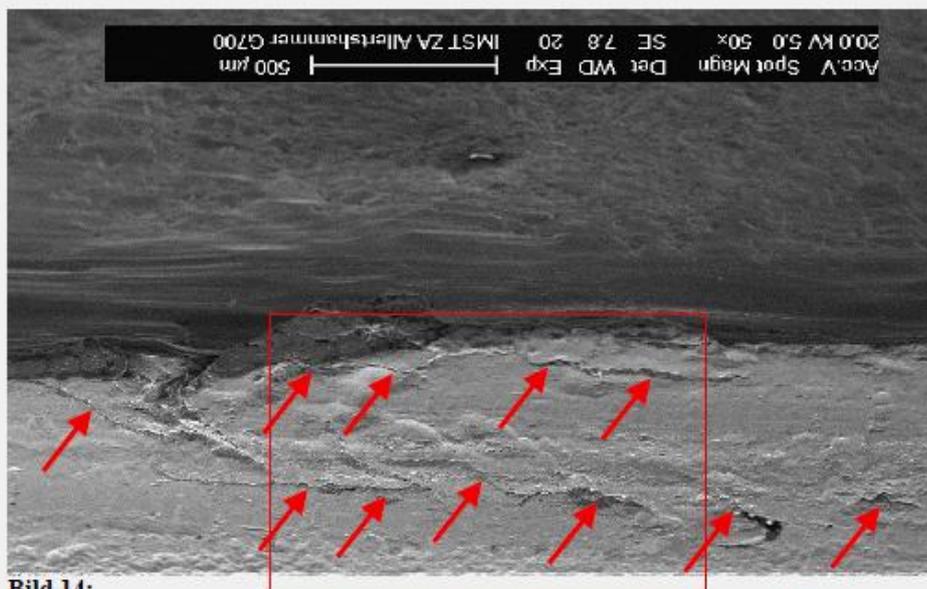
**Bild 14:**  
Rissausgangsbereich, Detail; deutlich sind Eindellungen und Nebennisse zu erkennen  
(siehe Pfeile)

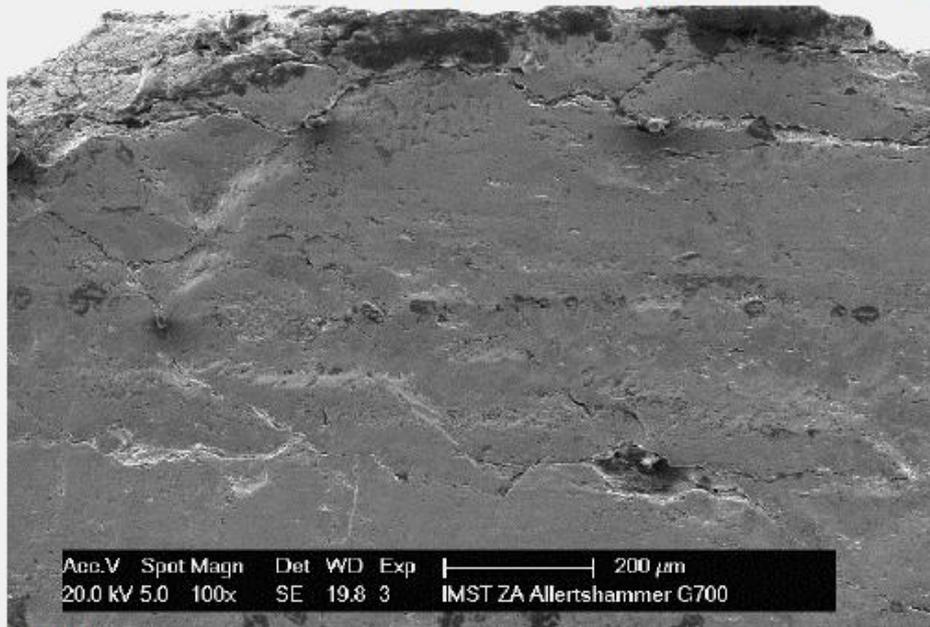
**Bild 15:**  
Rissausgangsbereich, Detail aus Bild 14

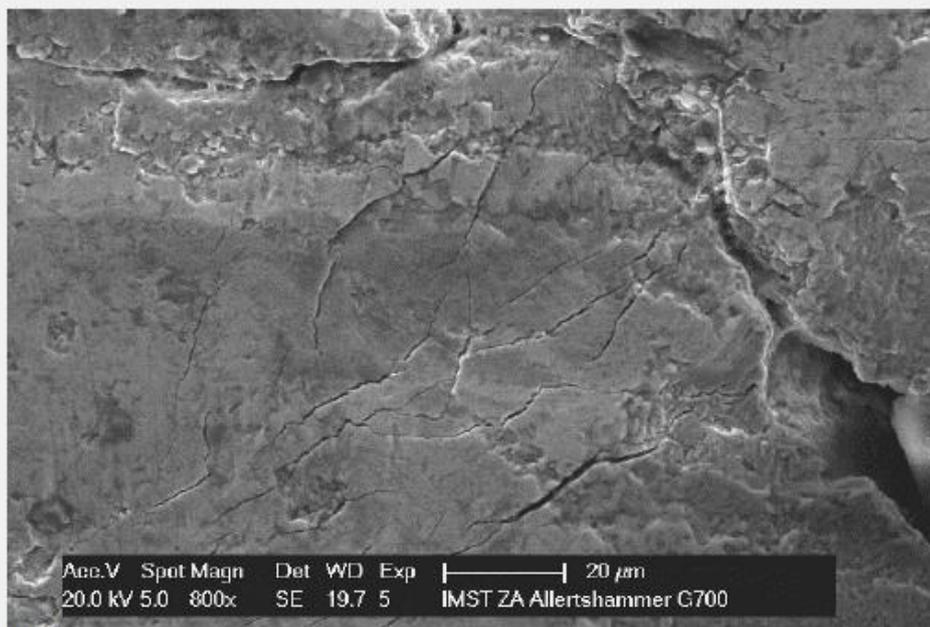
**Bild 16:**  
Detail mit spröden Rissen in der Oberfläche, Risse in der Oxidschicht

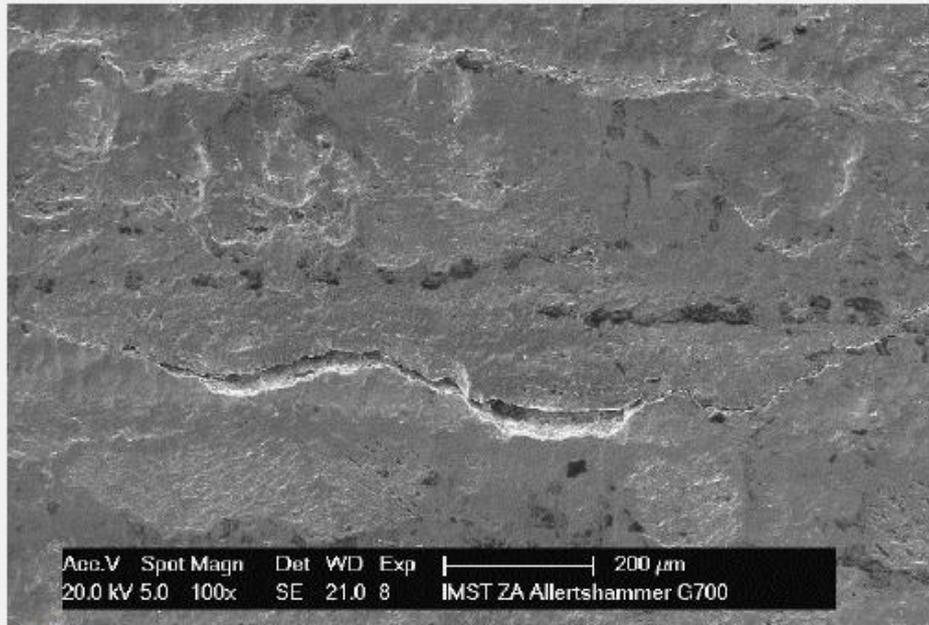
Der bereits lichtoptisch deutlich wahrnehmbare Nebenriss, der an einer Druckstelle, etwa 15 mm neben dem Bruchausgang aufgefallen ist, zeigt im Rasterelektronenmikroskop das typische Erscheinungsbild von Schwingungsreibverschleiß (siehe Bild 17, Beilage 9). Die angrenzende Oberfläche ist unterschiedlich verquetscht und verrieben und weist neben kleinen Druckstellen wellenförmige Oberflächenstrukturen auf. Etwa 2 mm unterhalb des Rissausgangs (in axialer Richtung) wechseln in Umfangsrichtung verlaufende Riefen mit einer stark verriebenen und teilweise geglätteten Struktur (siehe Bilder 18 und 19, Beilagen 9 und 10). Die Riefen verlaufen allerdings nicht wie maschinell entstandene Schleif- oder Drehriefen exakt in Umfangsrichtung, sondern weisen mehrfach auch etwas wechselnde Orientierung auf, was für eine Nachbearbeitung mittels Schleifpapier von Hand spricht.

**Bild 17:**  
weitere Druckstelle mit Nebenrissbildung; typische Rissbildung für  
Schwingungsreibverschleiß (siehe Bild 4 links)

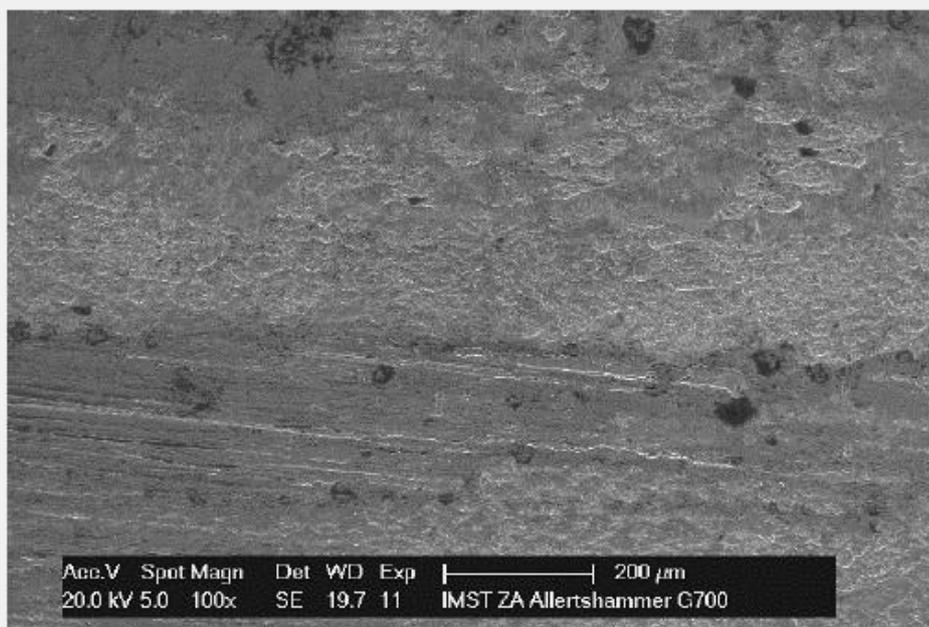
**Bild 18:**  
Schwingungsreibverschleiß direkt unterhalb des Rissausgangs

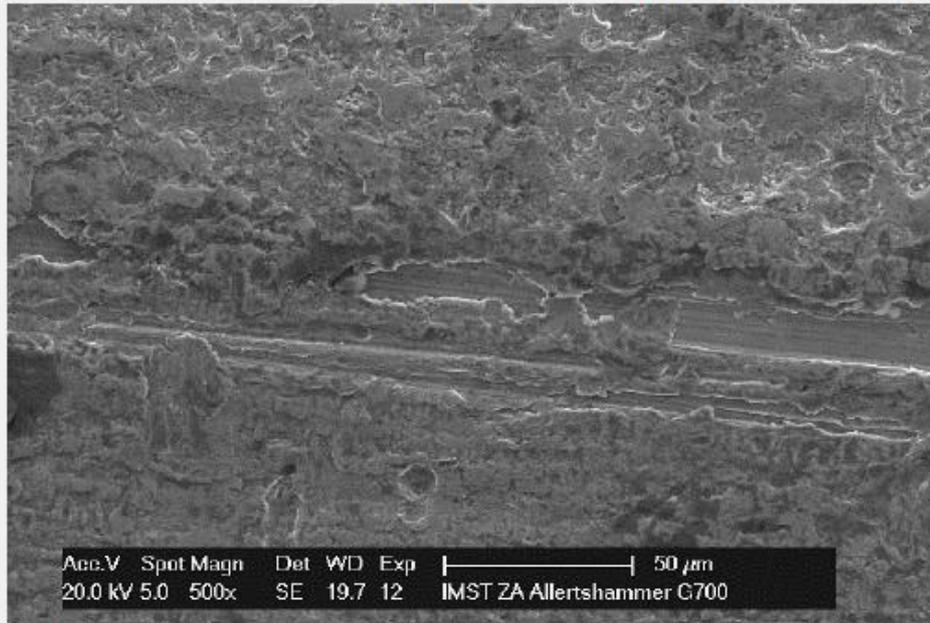
**Bild 19:**  
Schwingungsreibverschleiß direkt unterhalb des Rissausgangs im Detail

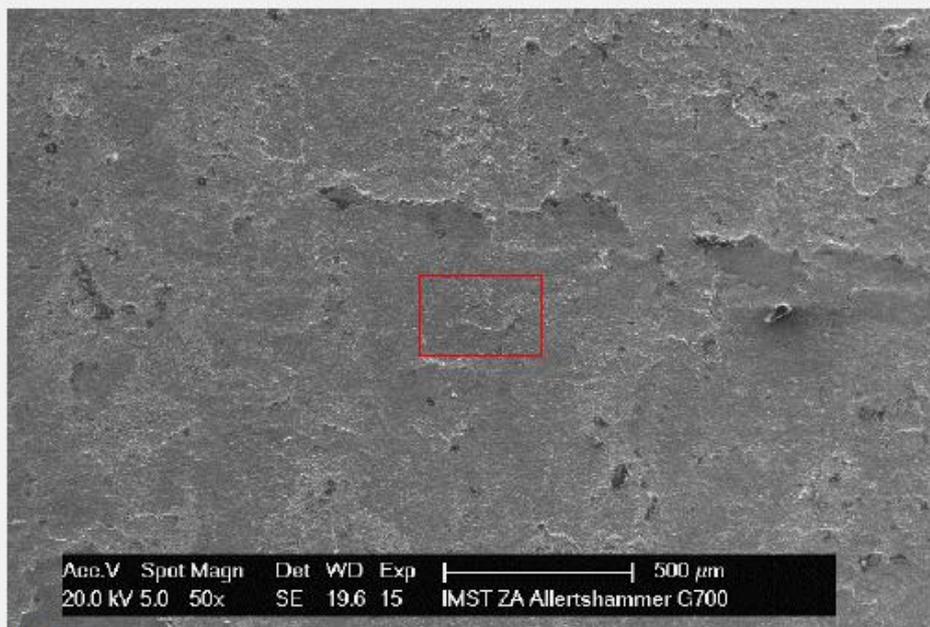
**Bild 20:**  
Schwingungsreibverschleiß etwa 15 mm hinter dem Rissausgang: keine  
Bearbeitungsstruktur mehr vorhanden

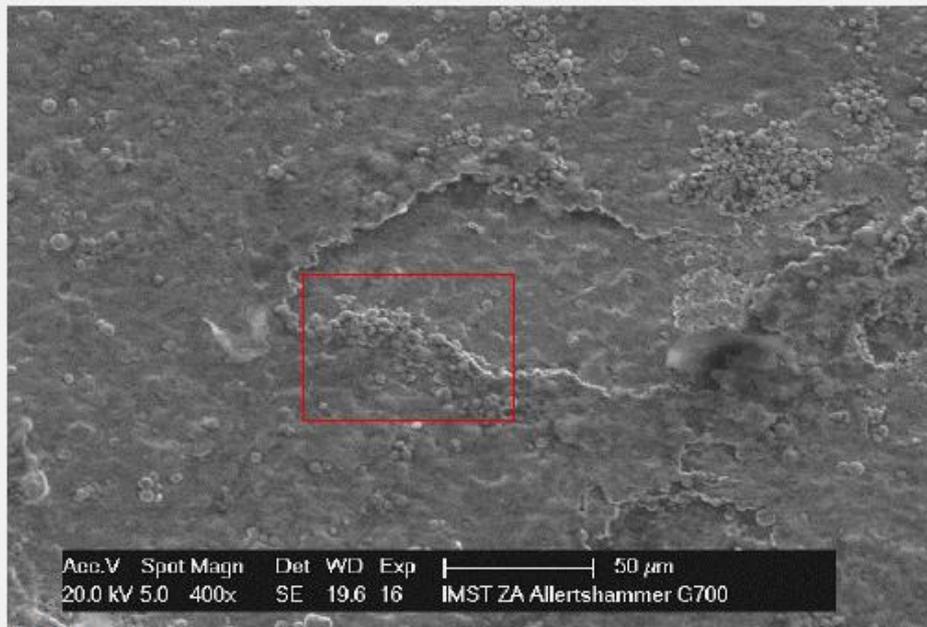
**Bild 21:**  
Schwingungsreibverschleiß etwa 15 mm hinter dem Rissausgang; aufgeraute Oberfläche mit kleinen, kugelartigen Strukturen

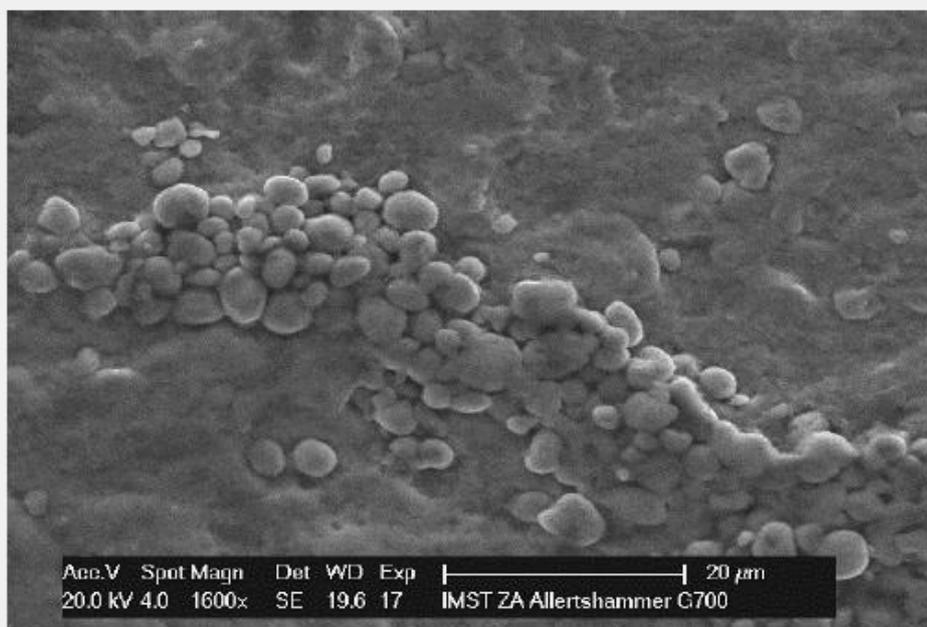
**Bild 22:**  
Schwingungsreibverschleiß etwa 15 mm hinter dem Rissausgang; Detail der kugelartigen Struktur in Bild 21

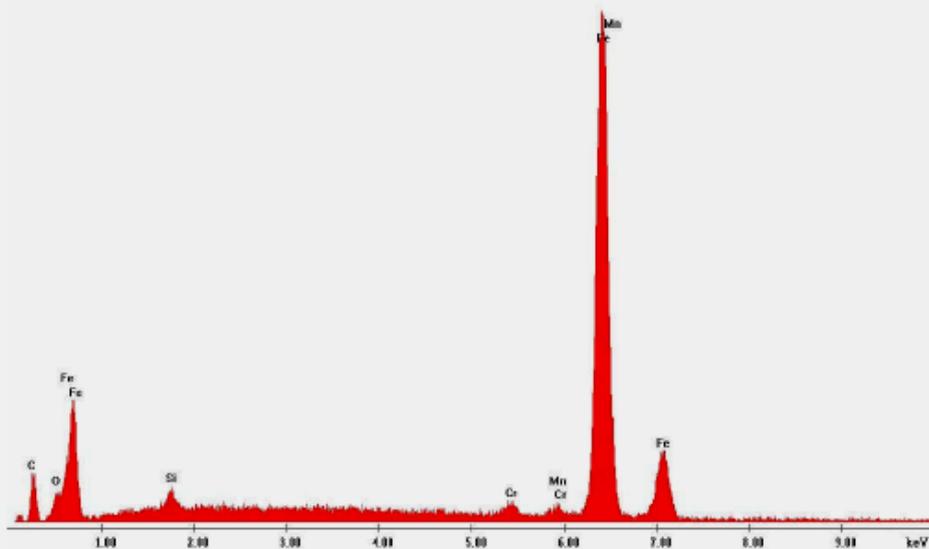
**Bild 23:**  
Schwingungsreibverschleiß etwa 15 mm hinter dem Rissausgang; das Mikroanalyse-  
spektrum der Kugeln in Bild 22 zeigt die reine Stahlanalyse

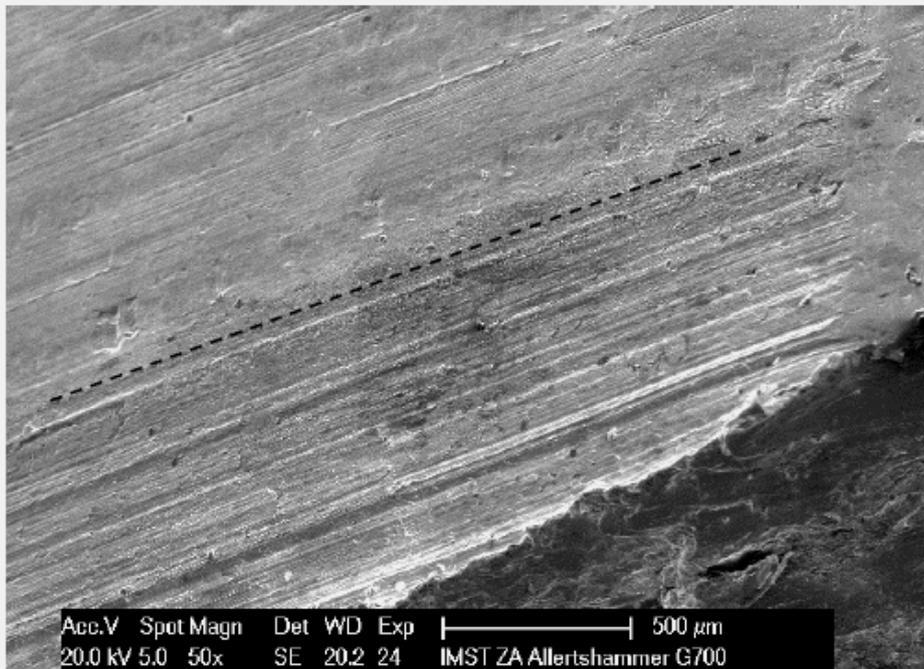
**Bild 24:**  
Schleifriefen der Entlastungsmulde unterhalb der strichlierten Linie

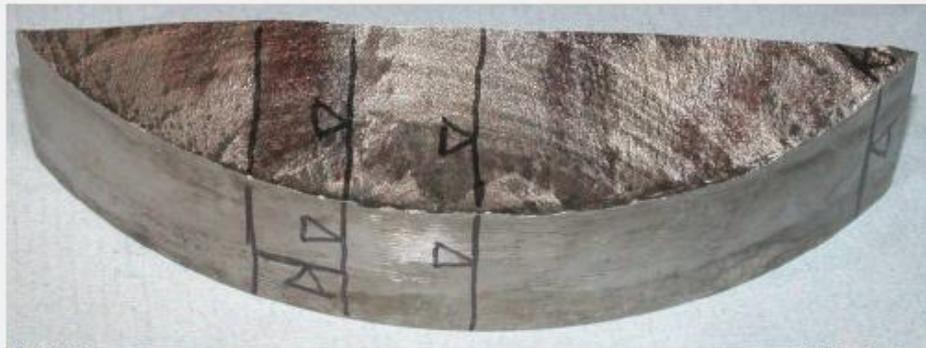
**Bild 25:** V = 2 : 1  
Positionierung der Schliffproben; Probe 2 im Bereich Bruchausgang, Probe 3 links oben mit einer Schliffebene parallel zu Probe 2 und Probe 4 Querschliff im Bild unten in der verriebenen Zone

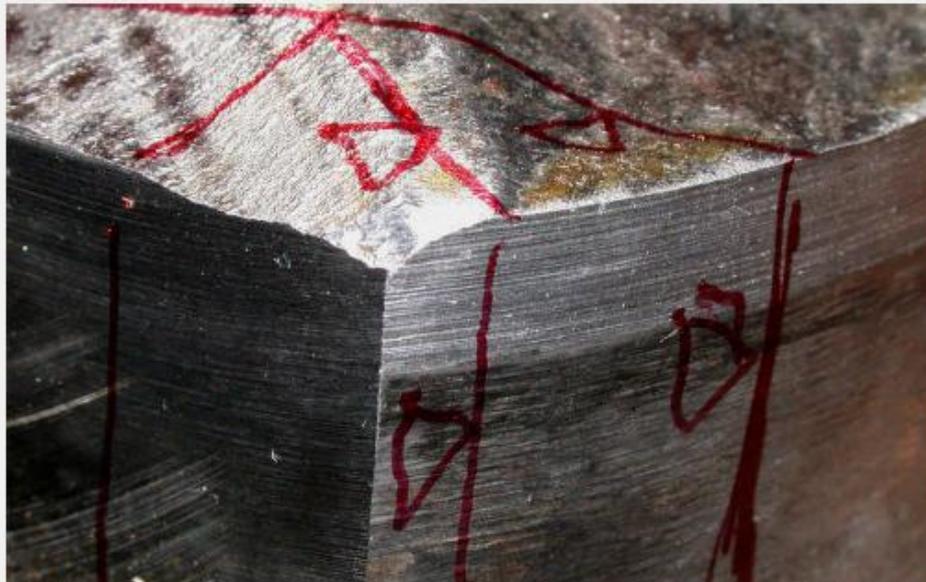
Metallographische Schlitze wurden direkt über den Bruchausgang und in der daneben liegenden Zone mit Nebenriss gelegt (siehe Bilder 3, 4 und 25, Beilagen 2 und 13). Zum Vergleich wurde in der stark verriebenen Zone auch ein Schliff in Umfangsrichtung, also parallel zur Bruchfläche gelegt. Seitlich, etwa 70 mm vom Bruchausgang entfernt, wurden die Schlitze 7 und 8 entnommen, da hier noch ein Teil der Entlastungsmulde vorhanden ist (siehe Bild 26, Beilage 13).

**Bild 26:** V = 6 : 1  
Probenentnahme der Schliffe 7 und 8 (Probe 8 - Schrägschliff rechts im Bild), Bereich seitlich des Bruchausgangs, wo die eingearbeitete Entlastungsmulde noch am Rand des Bruches vorhanden ist

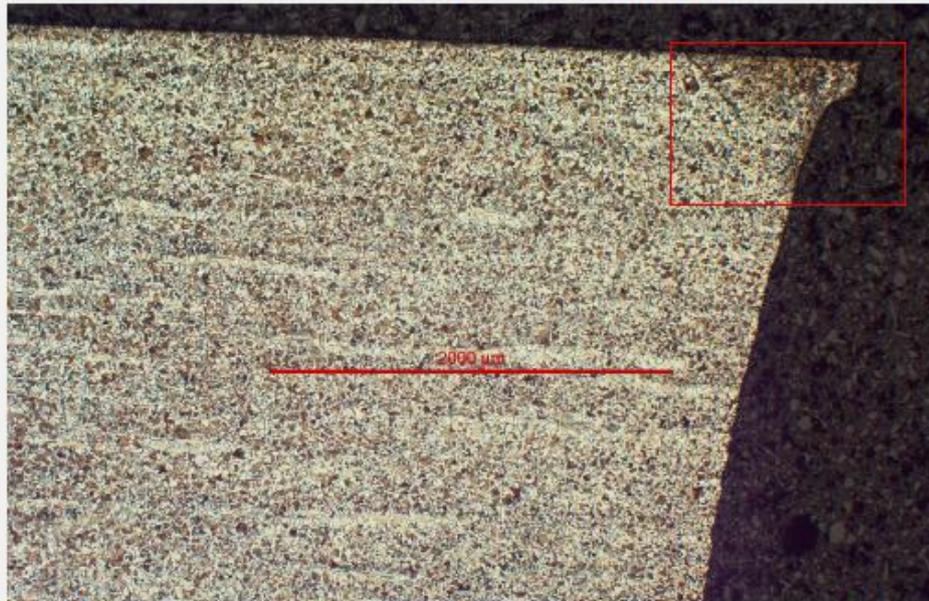
**Bild 27:** V = 34 : 1  
Probe 2; Schliff durch den Bruchausgang, rechts Bruchfläche, ferritisch-perlitisches  
Werkstoffgefüge

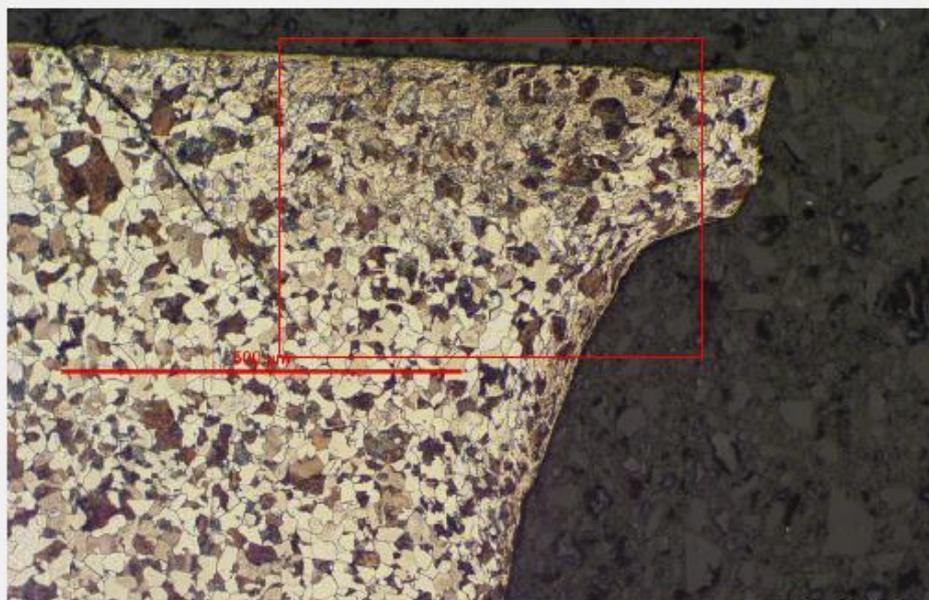
**Bild 28:** V = 130 : 1  
Probe 2; stark anätzendes Gefüge des Ferrits, plastische Deformation und Nebenrisse am  
Rand des Bruchausgangsbereiches

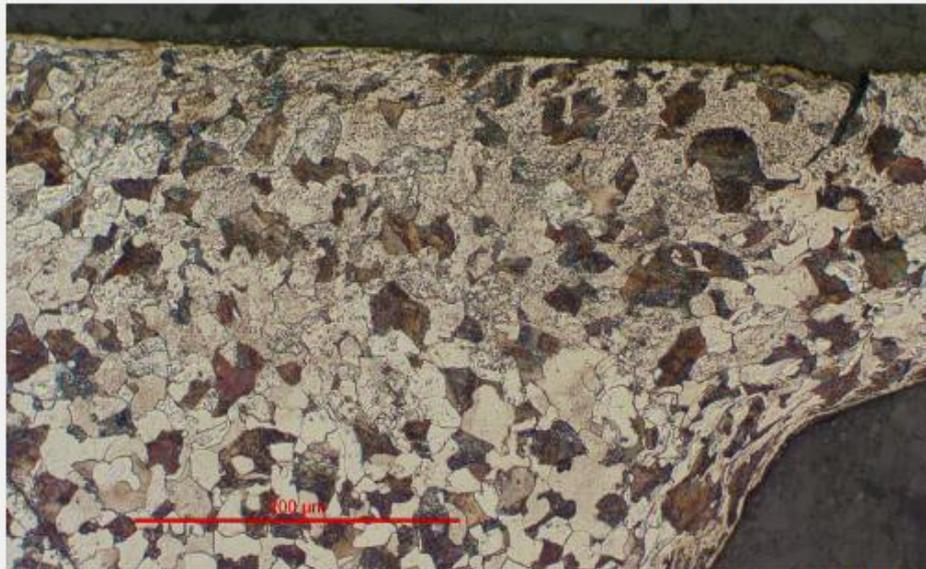
**Bild 29:** V = 260 : 1  
Probe 2, Bruchausgang; sehr starke Ausbildung von Substrukturen im Ferritgefüge unterhalb der Oberfläche; das an sich helle Ferritgefüge wirkt dadurch grau und grießartig

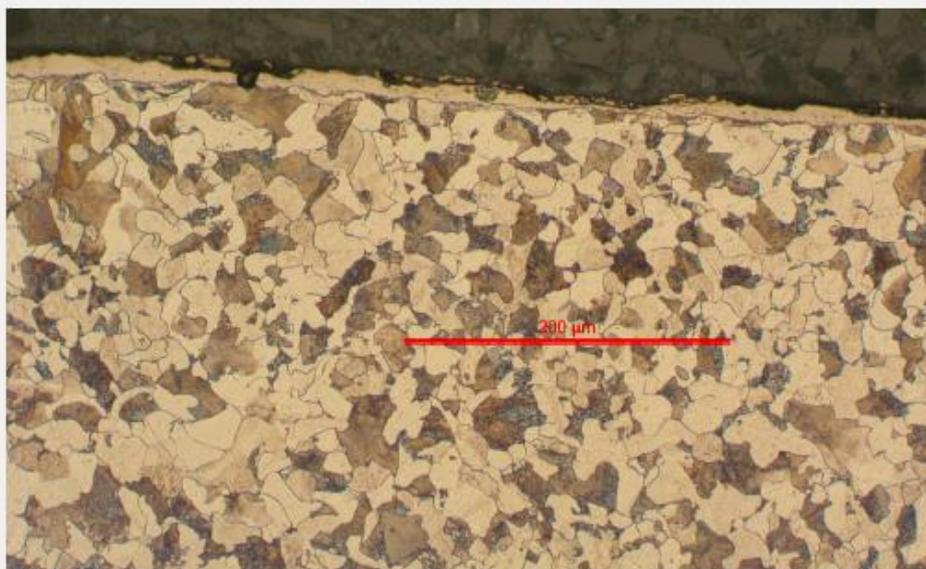
Derselbe Schliff 2 zeigt in einer Entfernung von etwa 15 mm vom Rissausgang das unveränderte Ferrit-Perlit-Gefüge ohne Substrukturen (siehe Bilder 30 und 31, Beilagen 15 und 16). Die hier vorhandene, verriebene Zone hat einen hellen, weitgehend strukturlosen Belag erzeugt, der sich mit globularen Anteilen mischt und manchmal auch ausschließlich aus solchen besteht. Unterhalb dieser Zone wirkt das Gefüge unverändert.

**Bild 30:** V = 260 : 1  
Probe 2; Oberflächenstruktur im Bereich der rau und matt erscheinenden Verschleißzone der Welle, etwa 15 mm vom Bruchausgang entfernt; an der Oberfläche hat sich eine strukturlose Schicht gebildet.

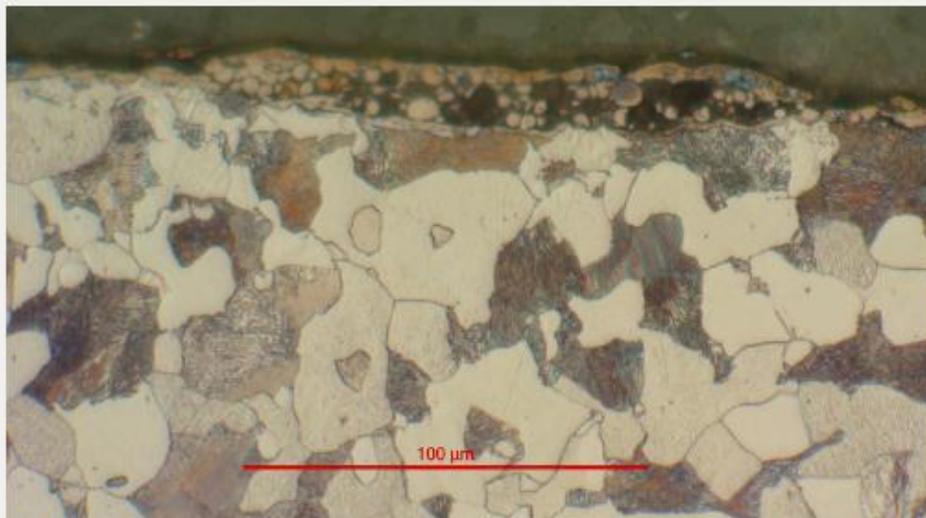
**Bild 31:** V = 670 : 1  
Probe 2; Oberflächenstruktur im Bereich der rau und matt erscheinenden Verschleißzone; an manchen Stellen ist ein Oberflächenbelag mit globularen Partikeln vorhanden

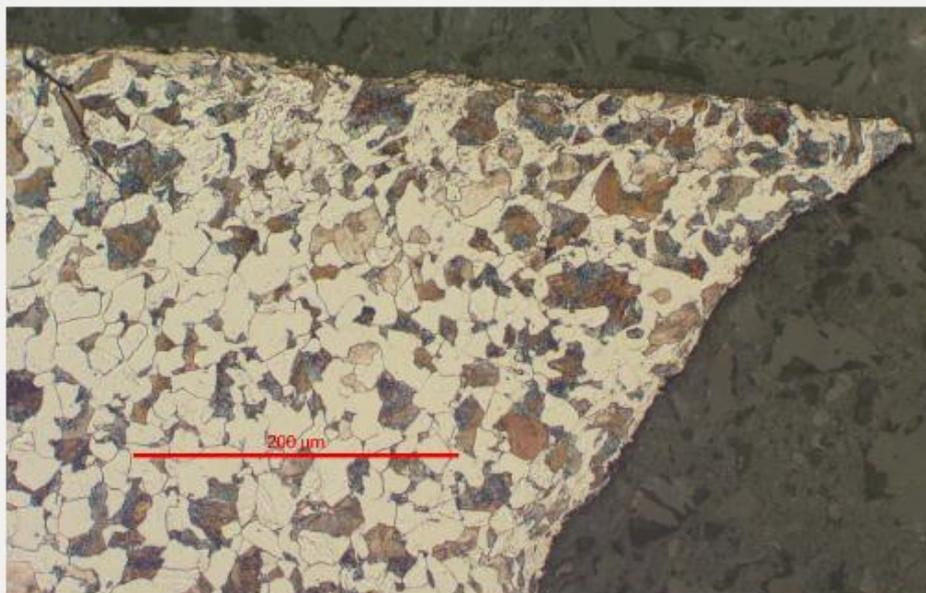
Auch der Schliff 3 durch die weitere verquetschte Zone, die sich neben dem Rissausgang gebildet hat, zeigt in gleicher Art und Weise Nebenrisse und eine hohe Versetzungsdichte im Ferrit (siehe Bild 32, Beilage 16). Der direkt dahinter entnommene Querschliff liegt voll in der verriebenen Zone der Oberfläche, weshalb nicht verwundert, dass die gesamte Oberfläche mit einer hellen Schicht überzogen ist, die einen hohen Anteil globulare Strukturen enthält (siehe Bilder 33 und 34, Beilage 17). Die Schicht ist örtlich bis zu 25 µm dick und darunter sind örtlich wenig tiefgehende, plastische Verformungen erkennbar.

**Bild 32:** V = 260 : 1  
Probe 3, Schliff neben dem Bruchausgang im Bereich eines visuell erkennbaren Nebenrisses und einer verquetschten Oberfläche; sehr starke Ausbildung von Substrukturen im Ferritgefüge unterhalb der Oberfläche; links Nebenriss; an der

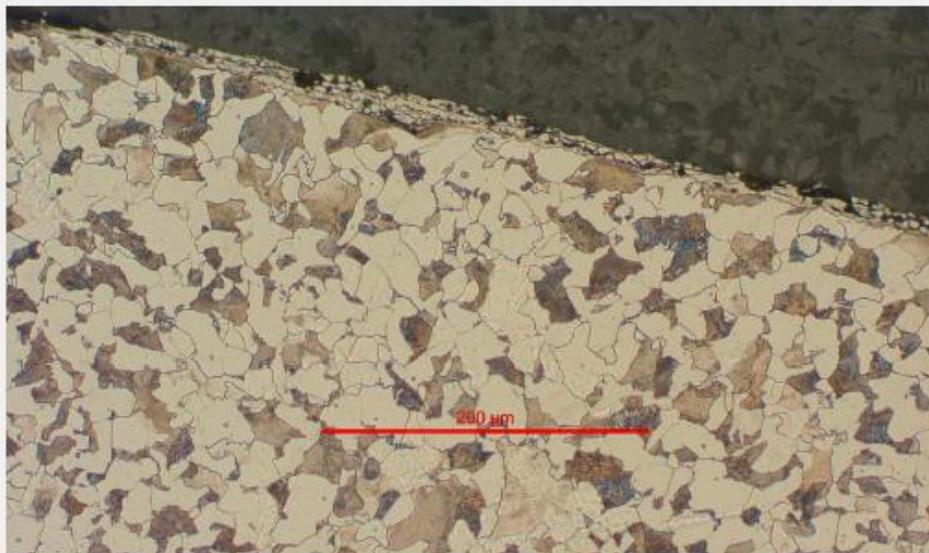
**Bild 33:** Probe 4, Querschliff im verriebenen Bereich der Oberfläche; an der Oberfläche ist eine einphasige Schicht mit globularen Partikeln aufgerieben V = 260 : 1  
unterhalb plastische Deformation im oberflächennahen Bereich

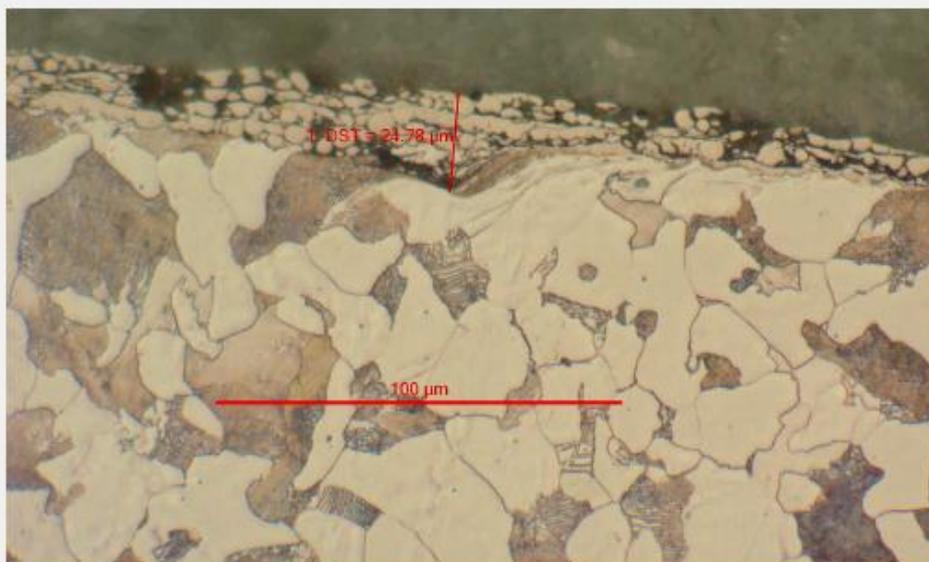
**Bild 34:** Probe 4, Querschliff, Detail der aufgeriebenen Schicht mit einer Dicke bis zu 25 µm; V = 670 : 1  
unterhalb plastische Deformation im oberflächennahen Bereich

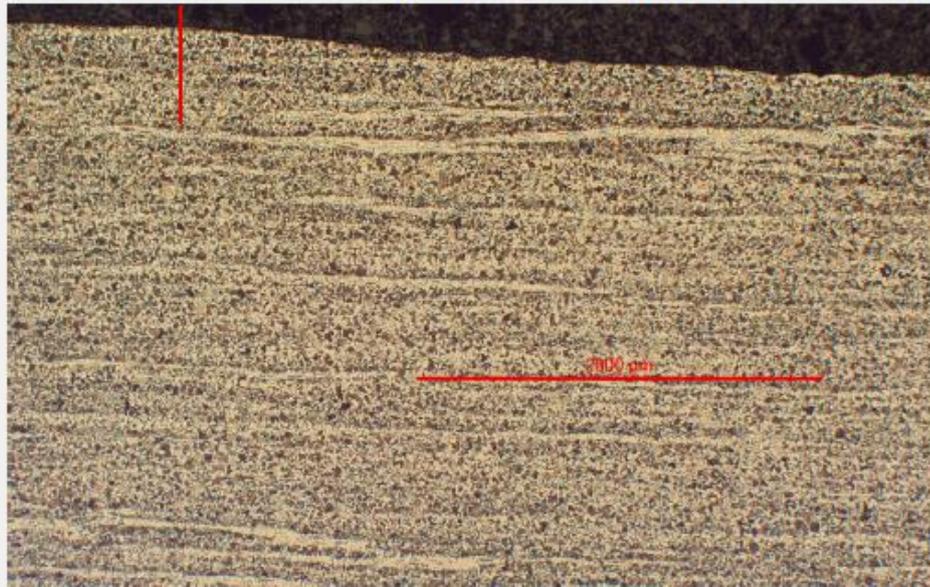
**Bild 35:** Probe 7, Längsschliff im Bereich der Entlastungsmulde; am linken Rand noch Lagersitzfläche bis etwa zur vertikalen Linie; rechts davon geschliffene Oberfläche der Entlastungsmulde V = 34 : 1
