**Beilage Auszug aus [1] Bericht über die Untersuchung des abgebrochenen Achsstummels aus einem polnischen Kesselwagen und Gutachten über die Ursache des Bruches erstellt von Dipl.-Ing. Wolfgang Allertshammer, Allgemein beeideter und gerichtlich zertifizierter Sachverständiger**

KONSULENT ALLGEMEIN BEEIDETER UND GERICHTLICH ZERTIFIZIERTER SACHVERSTÄNDIGER	
Ihr Zeichen	vom	Mein Zeichen G 700/11-1	Datum 20.05.2011	Seite/von 1 / 8
<b>Bericht</b>				
<b>über die Untersuchung des abgebrochenen Achsstummels aus einem polnischen Kesselwagen</b>				
und				
<b>Gutachten</b>				
<b>über die Ursache des Bruches</b>				
<b>Auftraggeber:</b>	<b>Bundesanstalt für Verkehr Unfalluntersuchung Fachbereich Schiene Postfach 207 1000 Wien</b>			
<b>Betreff:</b>	<b>Achsbruch am Wagen: Zacs 33 51 786 7 237-4P Polnischer Kesselwagen, Vorfall 12-2010 BMVIT-795.229_0004-II_BAV_UUB_SCH_2011_09.03.2011</b>			
<small>A-1170 WIEN, LEOPOLD ERNSTGASSE 32/9, TEL. 01 (+43-1) 485 73 35-0, FAX 485 73 35-4 / <a href="http://www.allertshammer.at">www.allertshammer.at</a> / Email: <a href="mailto:wolfgang@allertshammer.at">wolfgang@allertshammer.at</a> BANK-AUSTRIA CREDITANSTALT Nr.0945 4522500, BLZ.12090, SWIFT (BIC)

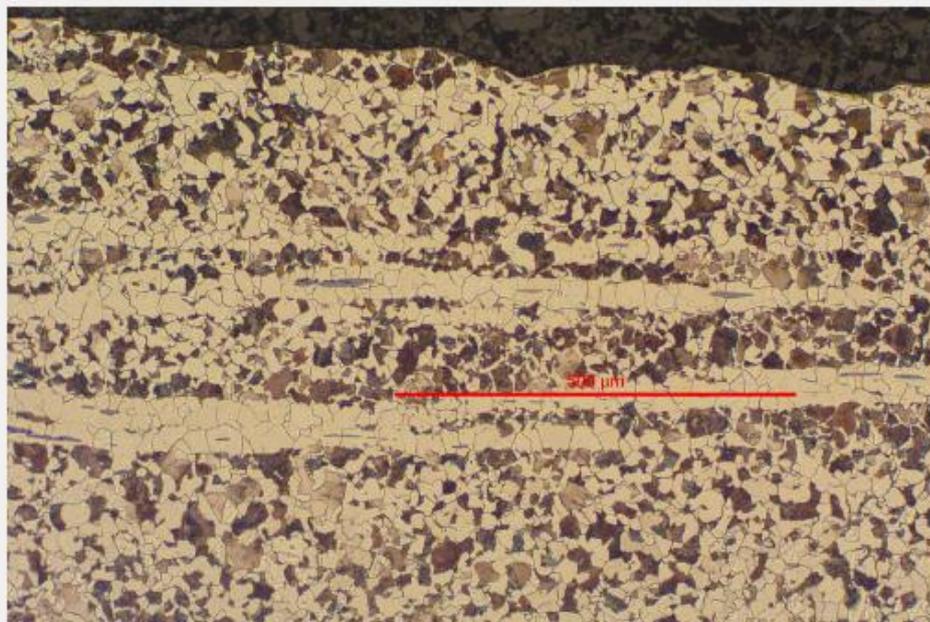
Auch die seitlich entnommenen Schliffe 7 und 8 zeigen an der Lagersitzfläche ein ähnliches Aussehen. Außerhalb davon aber im Bereich der eingearbeiteten Entlastungsmulde ist eine Struktur von Schleifriefen ausgebildet, die auch direkt unter der Oberfläche keine plastischen Verformungen erkennen lässt (siehe Bilder 35 und 36, Beilage 18). Gefüge und Oberflächenstruktur sind daher einwandfrei.

**Bild 36:** Probe 7; wellige Oberfläche durch die Schleifriefen der Entlastungsmulde, es ist keine plastische Verformung in Oberflächennähe erkennbar V = 130 : 1
