ZUSAMMENPRALL Z 160 MIT PKW

am 31. Mai 2011

**Zillertalbahn
zwischen Bf Fügen-Hart und
Hst Kapfing
EK km 12,088**

Untersuchungsbericht

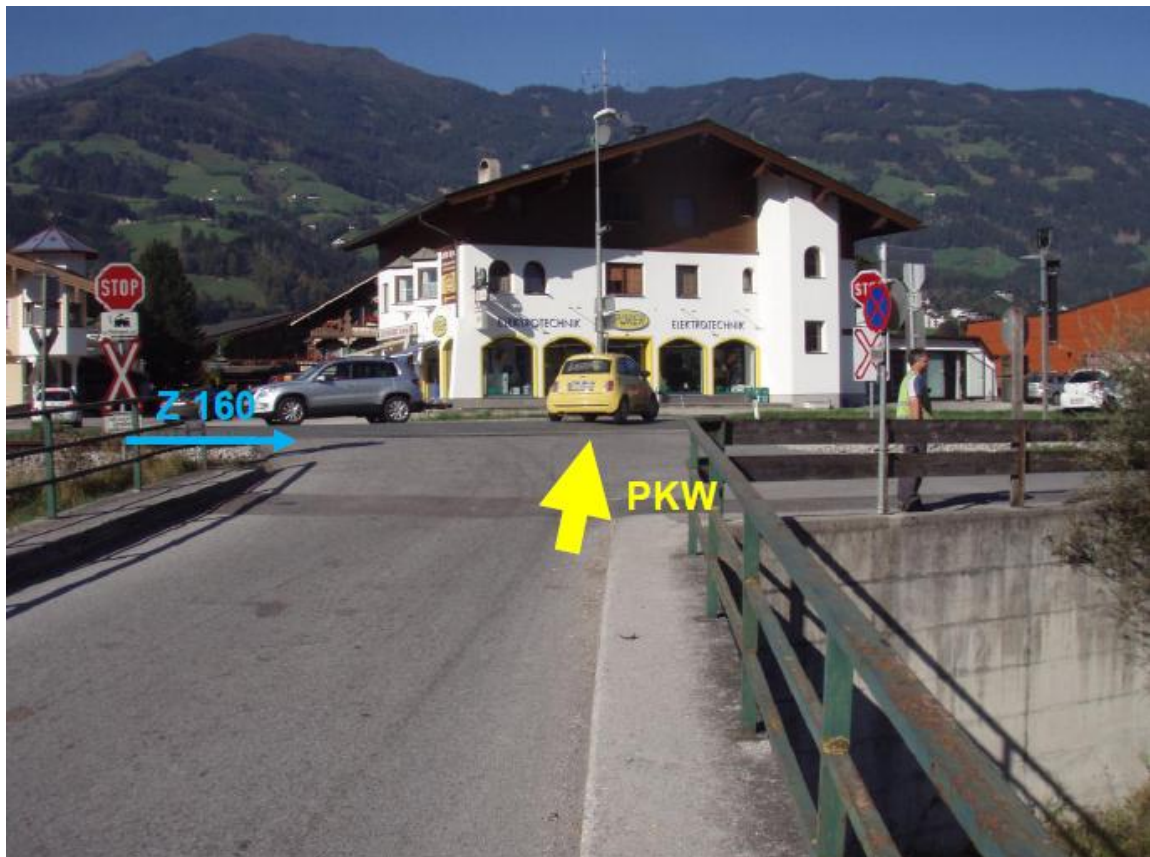
Abbildung 4 Blick auf EK aus Fahrtrichtung PKW – Quelle IM

Straßenseitig sind in Fahrtrichtung des PKW über dem Andreaskreuz das Vorrangzeichen „HALT“ („STOPPTAFEL“) und das Zusatzzeichen „Auf Pfeifsignal achten“ angebracht.

Es fehlen die Gefahrenzeichen „Bahnübergang ohne Schranken“, gemäß Verhandlungsschrift vom Amt der Tiroler Landesregierung (GZ: IIb1-E-844/22-2001 aufgenommen am 25. April 2001).

Die gleichzeitige Anordnung einer EK-Sicherung gemäß § 4 EKVO und § 6 EKVO in Abhängigkeit von der Fahrtrichtung des Zuges ist grundsätzlich zulässig. Es stellt sich jedoch die Frage, ob sich nicht dadurch für den Straßenbenützer eine Situation ergibt, die zu einer falschen Annahme führen kann, auch wenn vor der EK das Anhalten durch das Vorrangzeichen „HALT“ zwingend vorgegeben ist.

Punkt Laufende Jahres- nummer	Sicherheitsempfehlung	richtet sich an
8.1 A-108/2011	Es wird eine Überprüfung der EK in Zusammenarbeit mit dem Eisenbahninfrastrukturunternehmen und dem Träger der Straßenbaulast vorgeschlagen. Begründung: Die letzte Überprüfung erfolgte 2001.	Landeshauptmann von Tirol
8.2 A-109/2011	Überprüfung, ob durch die Errichtung des Verkehrsprojektes „Begleitweg zwischen Uderns und Fügen“ eine ersatzlose Auflassung der EK ermöglicht wird.	Landeshauptmann von Tirol
8.3 A-110/2011	Überprüfung, ob eine gleichzeitige Anordnung einer EK-Sicherung gemäß § 4 EKVO und § 6 EKVO in Abhängigkeit von der Fahrtrichtung des Zuges sich negativ auf das Verhalten der Straßenbenützer auswirken kann.	BMVIT, Landeshauptmann von Tirol

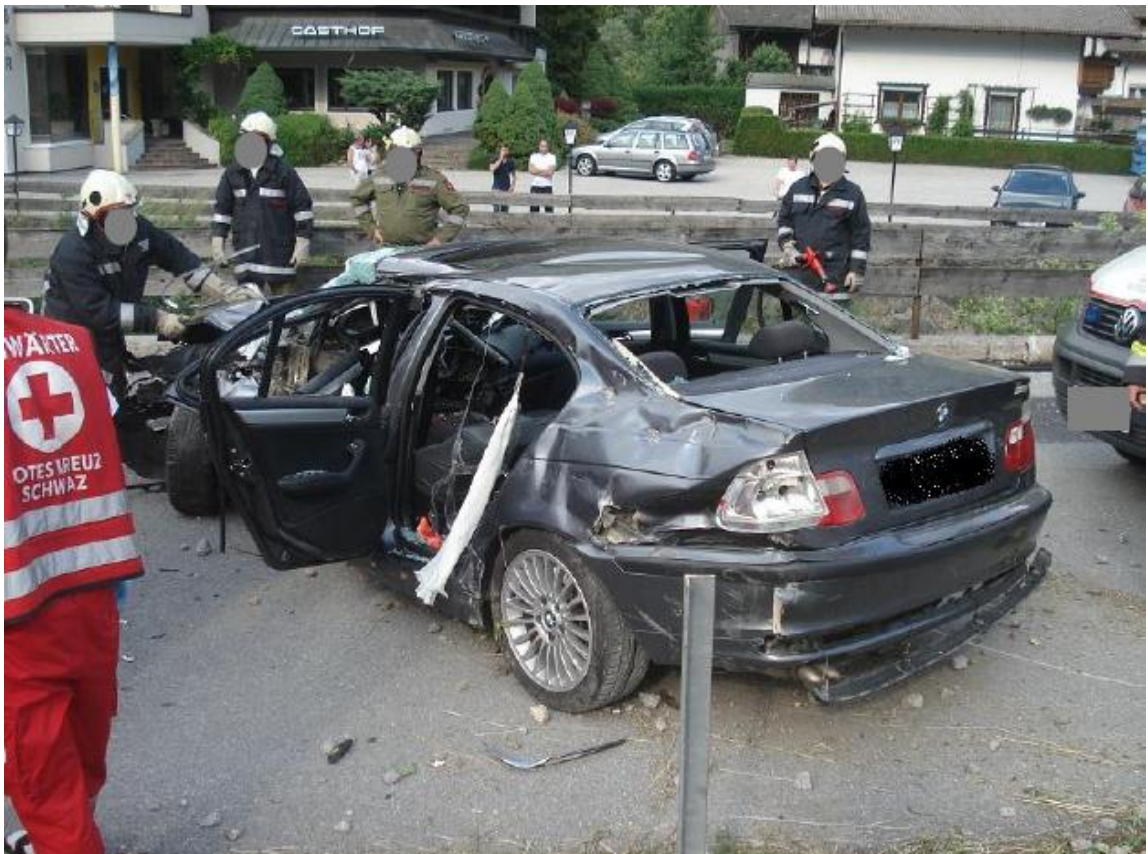
Abbildung 5 Blick auf den PKW – Quelle Freiwillige Feuerwehr Fügen

Während Z 160 sich aus Richtung Mayrhofen im Zillertal der EK näherte, fuhr der PKW auf der Gemeindestraße „Schöfstallstraße“ in Richtung Zillertalstraße (B 169). Der PKW übersah den sich nähernden Z 160 und kollidierte beim Queren der EK mit Z 160. Der Lenker des PKW wurde beim Zusammenprall schwer verletzt.

D16 beschädigt
Zwischen- und Steuerwagen leicht beschädigt
Totalschaden am PKW

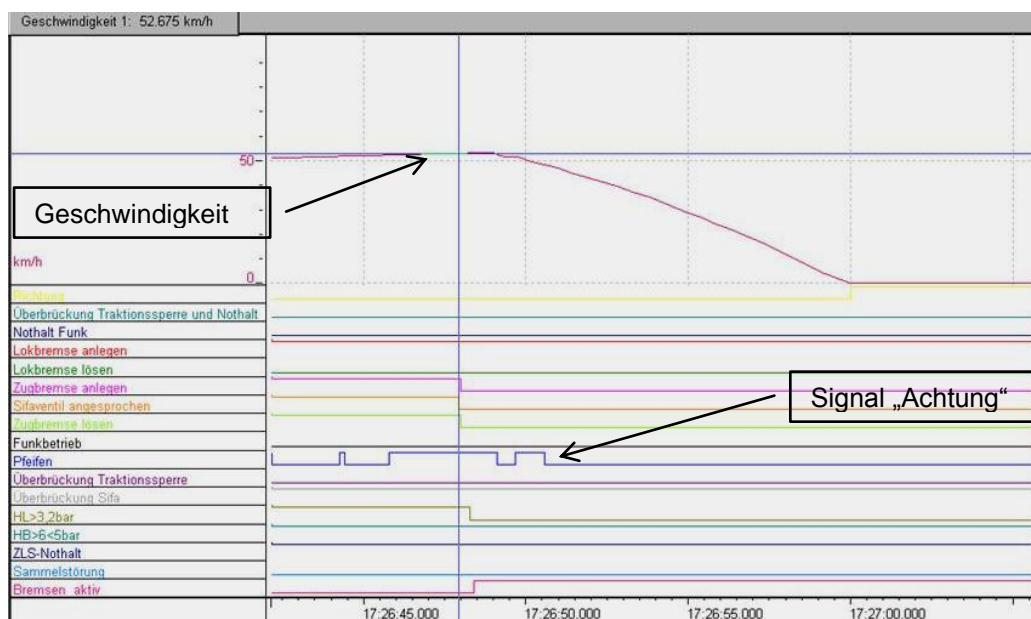
Abbildung 7 Auszug aus der Auswertung der Registriereinrichtung des Tfz – Quelle IM

Die zulässige Geschwindigkeit wurde von Z 160 unter Berücksichtigung der Toleranz der Geschwindigkeitsmess- und -registriereinrichtung nicht überschritten.

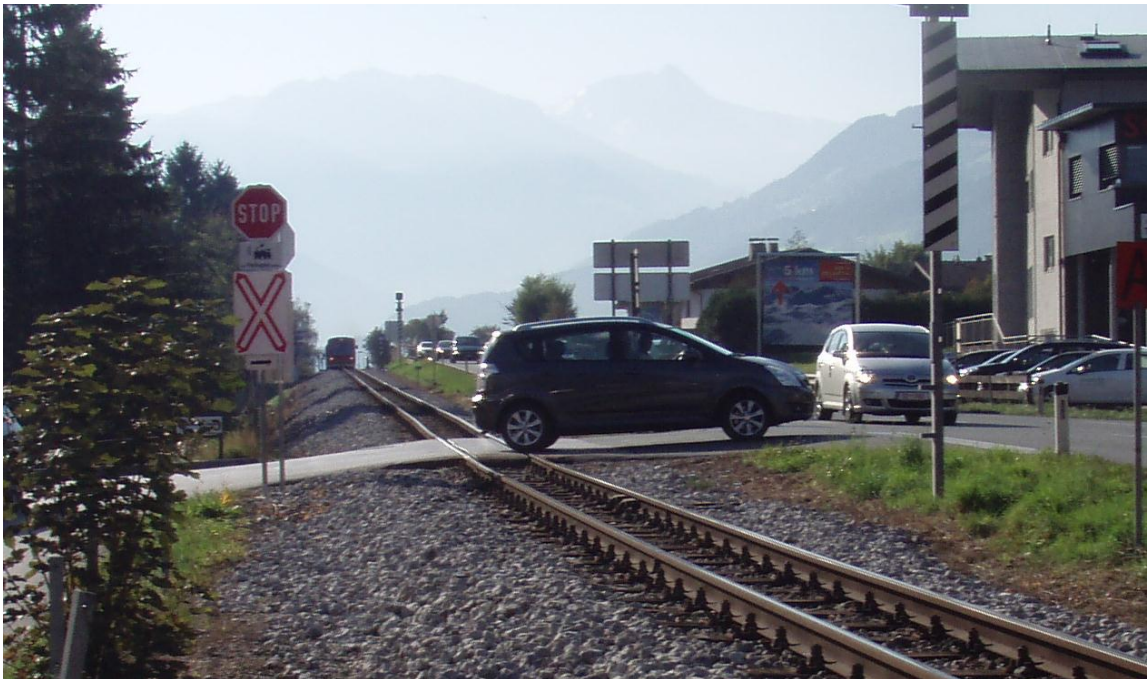
Abbildung 8 In die EK eingefahrener, haltender PKW – Quelle UUB

Während des Lokalausgangs hielten PKW unmittelbar im Bereich der EK um in die B169 einzufahren, gleichzeitig war die Annäherung eines Schienenfahrzeuges erkennbar.
