UNTERSUCHUNGSBERICHT

FLUGUNFALL mit dem Motorflugzeug der Type Pitts S-2B

am 30.08.2015
um ca. 12:42 Uhr UTC am
Flugplatz Friesach Hirt (LOKH),
Gemeindegebiet Micheldorf, Bezirk
Sankt Veit an der Glan, Kärnten

GZ. BMVIT-85.229/0002-IV/SUB/ZLF/2017

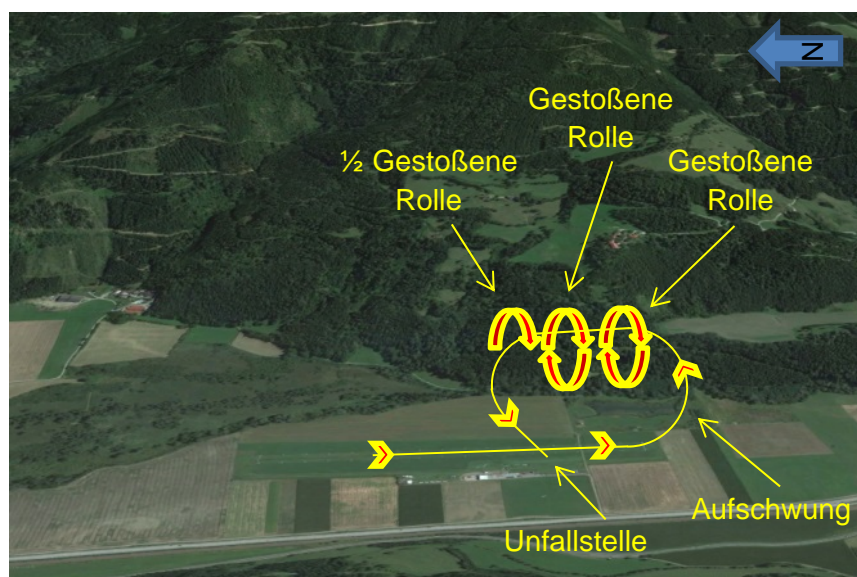
Bild 1: Darstellung Flugverlauf des letzten Manövers Quelle: Google Earth

Der Flugunfall ist mit hoher Wahrscheinlichkeit darauf zurückzuführen, dass die Kunstflugfigur niedriger als erwartet beendet wurde und in der Folge die verbleibende Höhe nicht ausreichte, das Luftfahrzeug abzufangen, bevor es mit dem Erdbreich kollidierte.

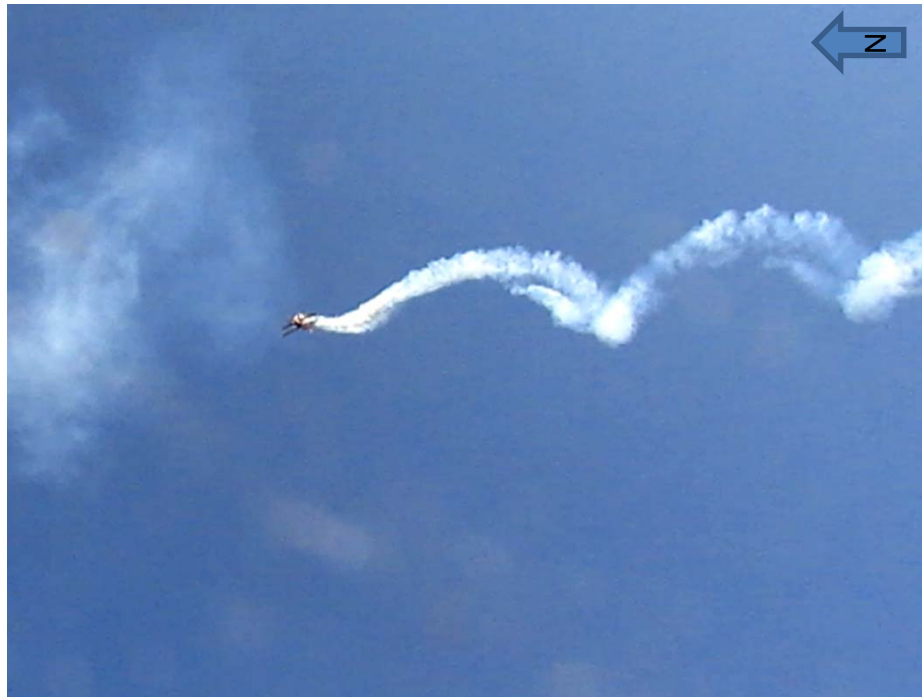
Bild 2: Ausschnitt aus Filmaufnahme, Flugzustand nach ½ gestoßener Rolle
Quelle: SUB

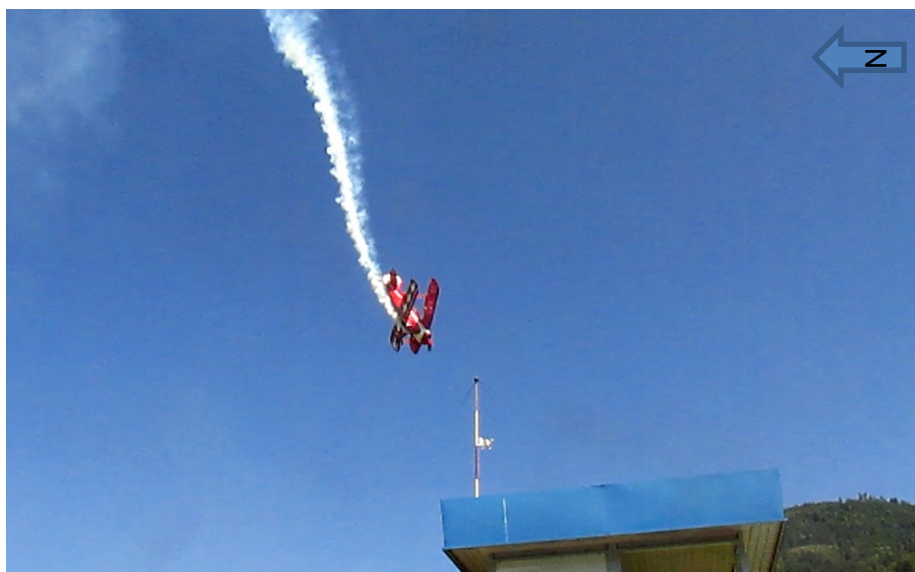
Bild 3: Ausschnitt aus Filmaufnahme, Unmittelbar vor dem Unfallzeitpunkt
Quelle: SUB

Ein Abfangen des Luftfahrzeuges vor der Erdberührung war am Ende der 2 ½ gestoßenen Rolle nicht mehr möglich.

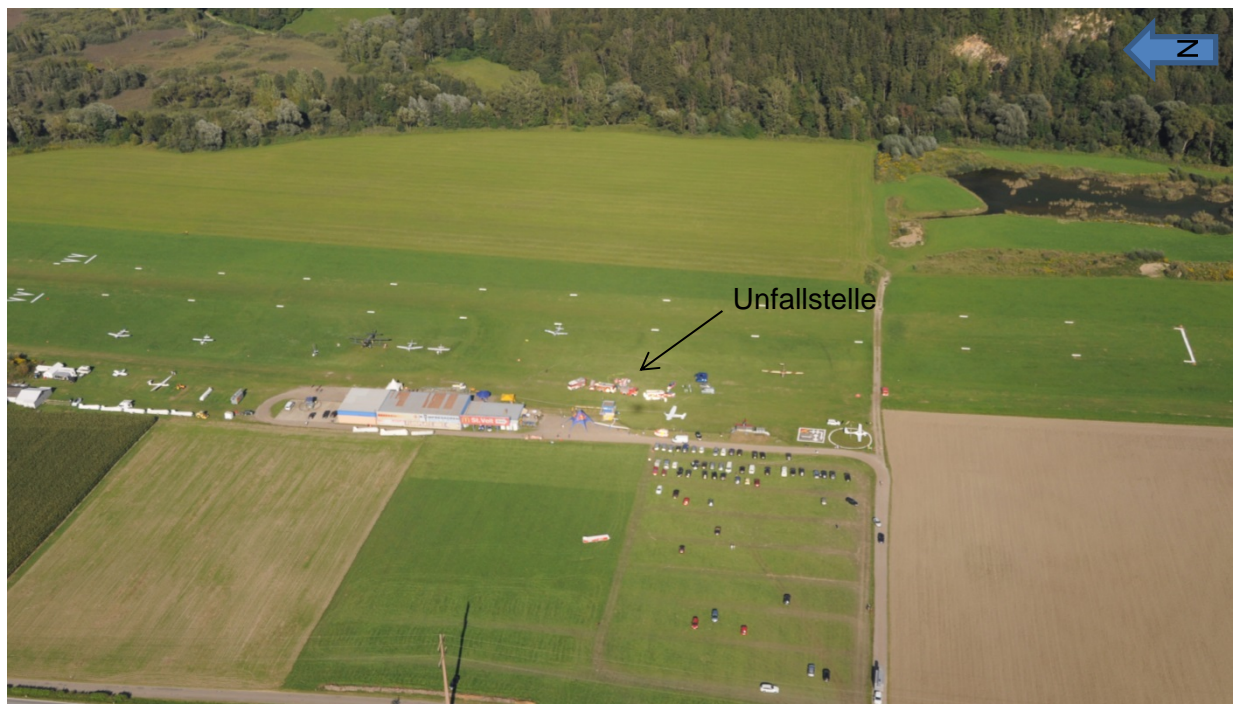
Bild 5: Übersichtsaufnahme Unfallstelle

Die Ausrichtung des Luftfahrzeuges in Endlage betrug ca. 180° mit der Luftfahrzeugrumpfung Unterseite auf dem Untergrund liegend. Der Luftfahrzeugrumpf befand sich, vom Propeller samt Triebwerk und Cowling bis zum Triebwerksspannt, im Erdrich. Diese Partie zeigte einen horizontalen Winkel in Bezug auf die Oberfläche von ca. 35°. Die Tiefe der Aufschlagspur betrug ca. 50 cm.

Das Luftfahrzeug Hauptwrack war in seinen Bestandteilen an der Unfallstelle vollständig vorhanden. Die Rumpfröhre zeigte im Bereich des Cockpits starke Deformationen. Der Haubenrahmen des Cockpits sowie kleinere Abdeckungsbestandteile waren vom Hauptwrack separiert und befanden sich in einem Umkreis von ca. 2 Metern neben der Aufschlagstelle.

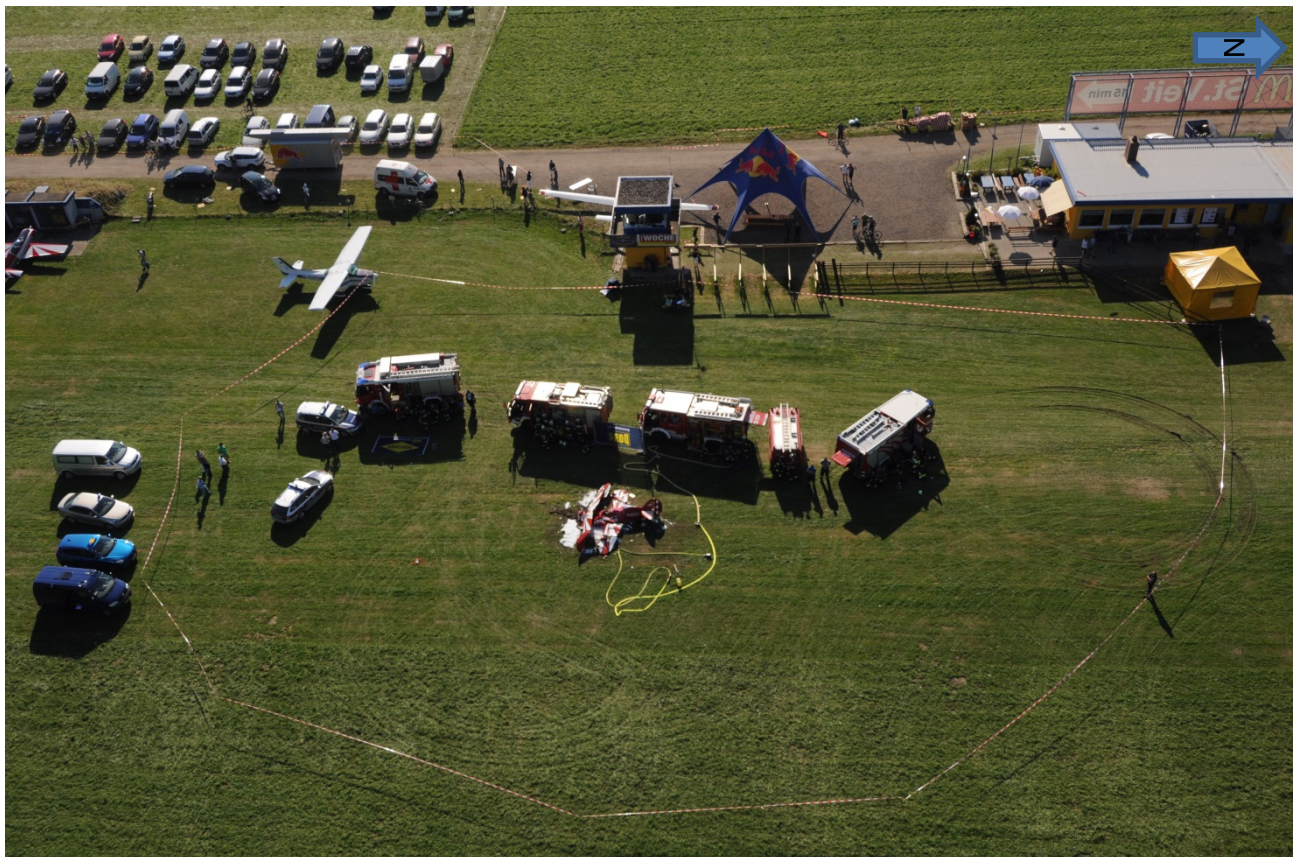
Bild 6: Darstellung Unfallstelle

Die Unfallstelle befand sich ca. 60 m westlich der Pistenmittellinie 17/35 in der Lotrechten zum Turm des Flugplatzes Friesach Hirt (LOKH). Der Abstand zu den Zuschauerabsperungen betrug ca. 28 m. Die Oberflächenbeschaffenheit war Gras mit einer Bewuchshöhe von ca. 7 cm. Die Unfallstelle wurde umgehend von den vor Ort befindlichen Einsatzkräften abgesichert.
