# **UNTERSUCHUNGSBERICHT**

## **Sicherheitsuntersuchungsstelle des Bundes**

**BMVIT-795.332-IV/BAV/UUB/SCH/2013**

**Brand eines Güterzuges  
am 6. Jänner 2013**

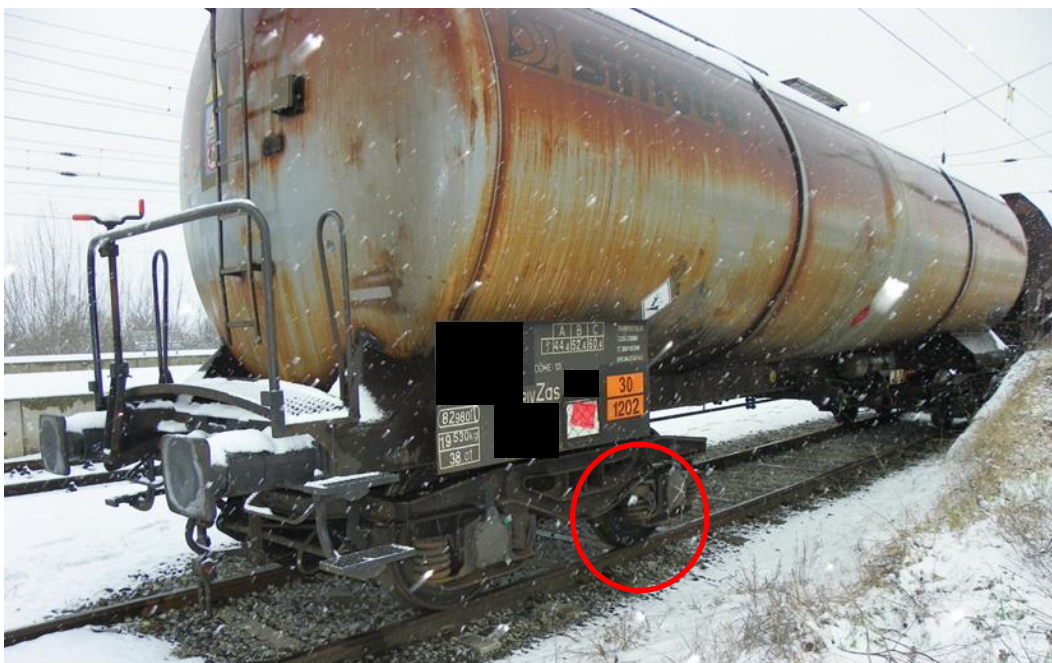
Dieser Brand wurde durch den Tfzf mit dem Handfeuerlöscher des Tfz gelöscht und ein rotglühendes Radsatzlager auf dem in Fahrtrichtung zweiten RS auf der linken Seite festgestellt.

Abbildung 7 Wagen Zas mit heißgelaufenem Radsatzlager (Quelle RU)

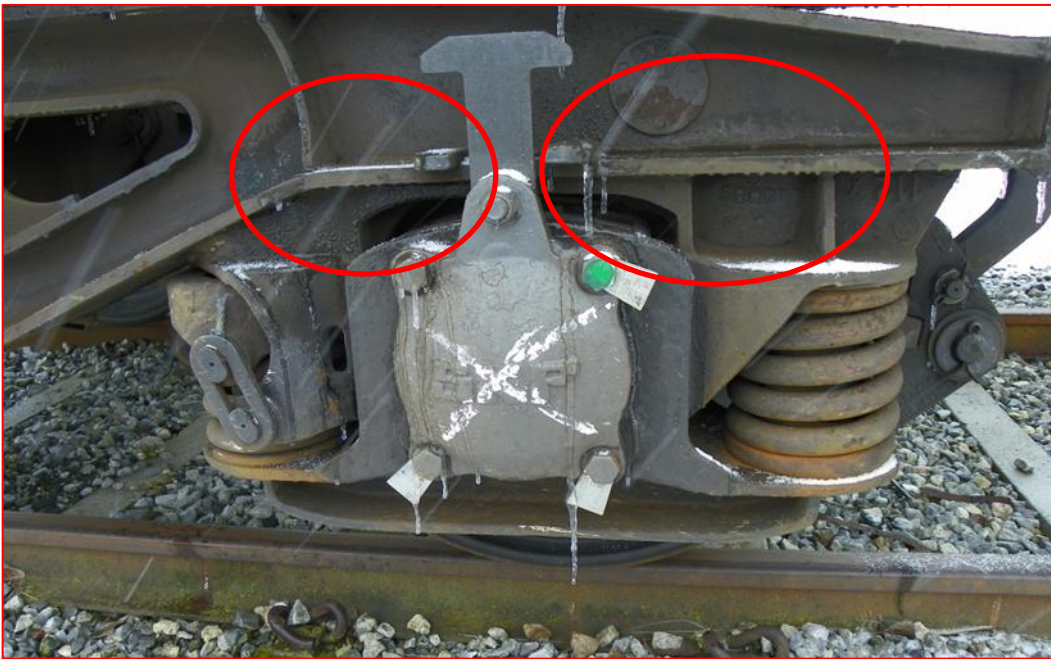
Abbildung 8 Wagen Zas – Detail Radsatzlager und Brandspuren (Quelle RU)

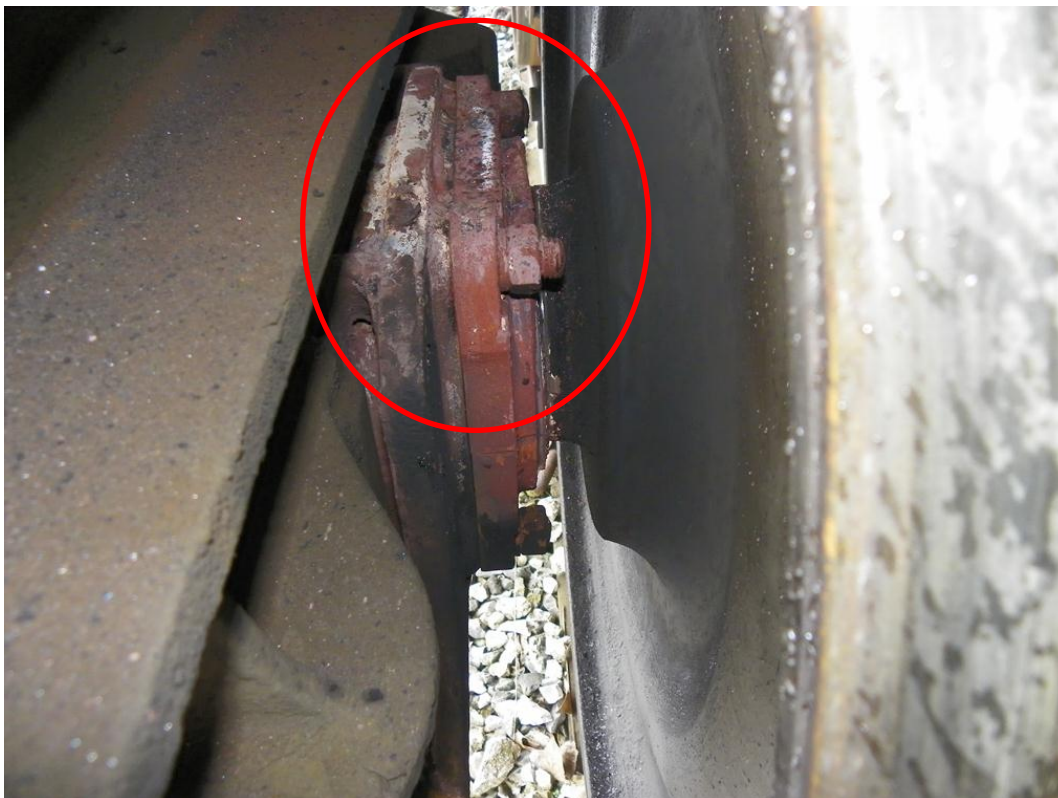
Abbildung 9 Wagen Zas – Detail Brandspuren an der Innenseite des Radsatzlager (Quelle RU)

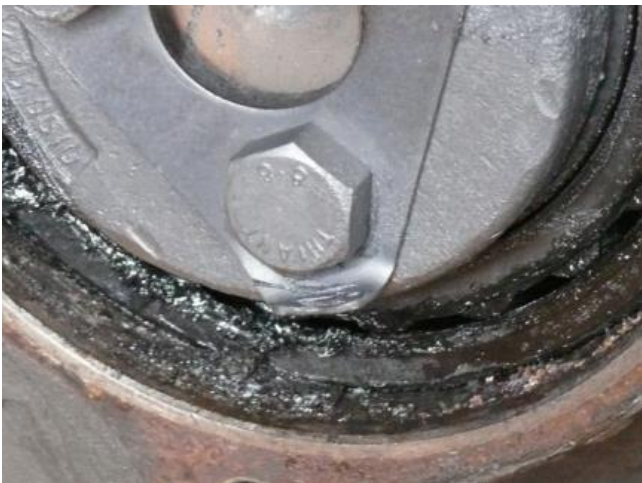
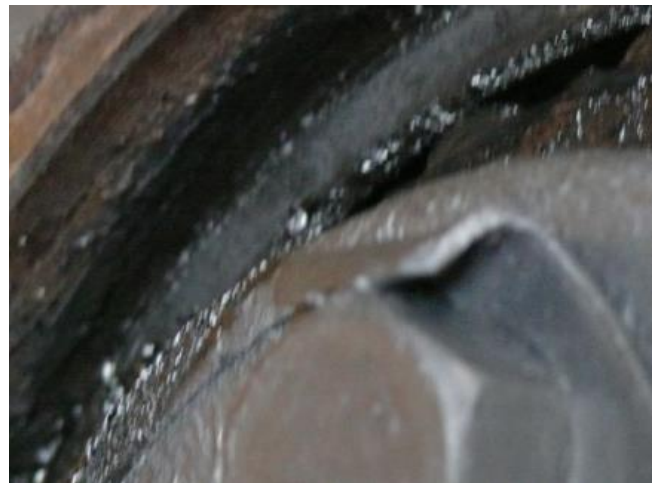
Abbildung 19 Mangelhafte Schraubensicherung der Druckkappe (Quelle Expertise [1])

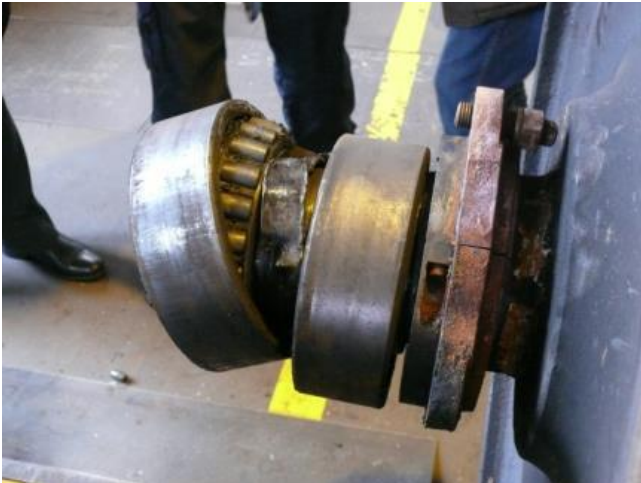
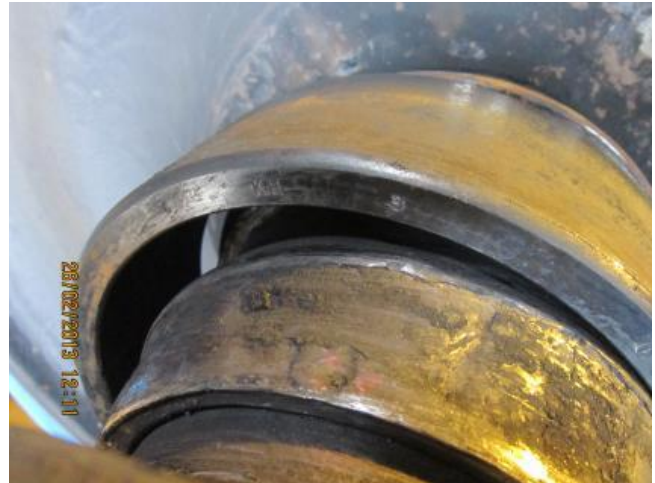
Laufbahnen stark beschädigt (Innenring und Außenring)

Abbildung 21 Ansicht der beschädigten Pendelrollenlager (Quelle Expertise [1])

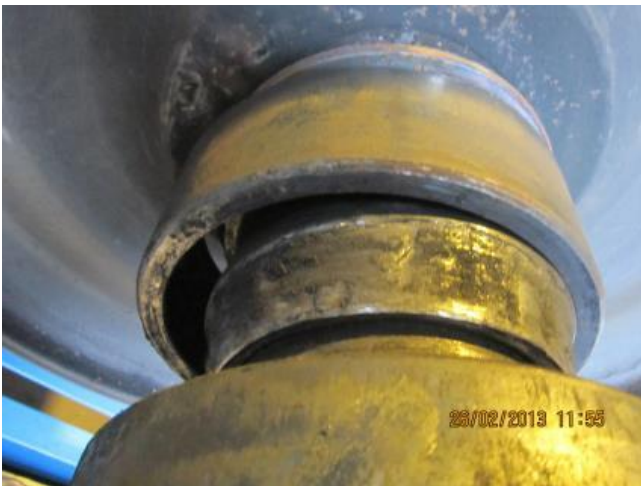
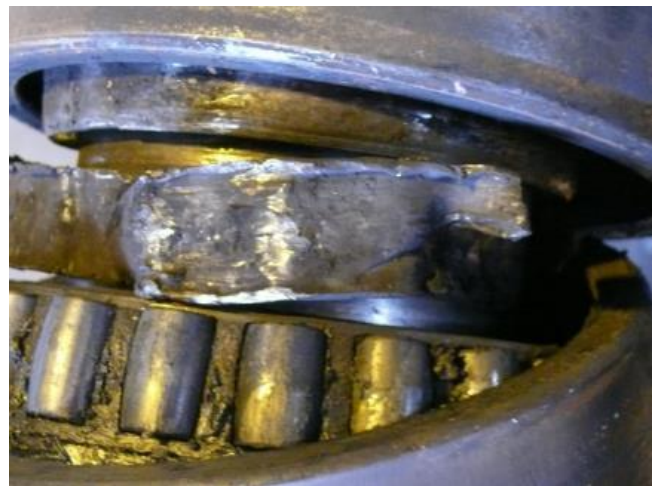
Es konnte nicht ausgeschlossen werden, dass die massiven Schäden an den Wälzkörpern durch andere Schäden am Lager (z. B. Bruch des Käfigs) ausgelöst wurden.

Abbildung 22 Beschädigtes inneres Pendelrollenlager (Quelle Expertise [1])

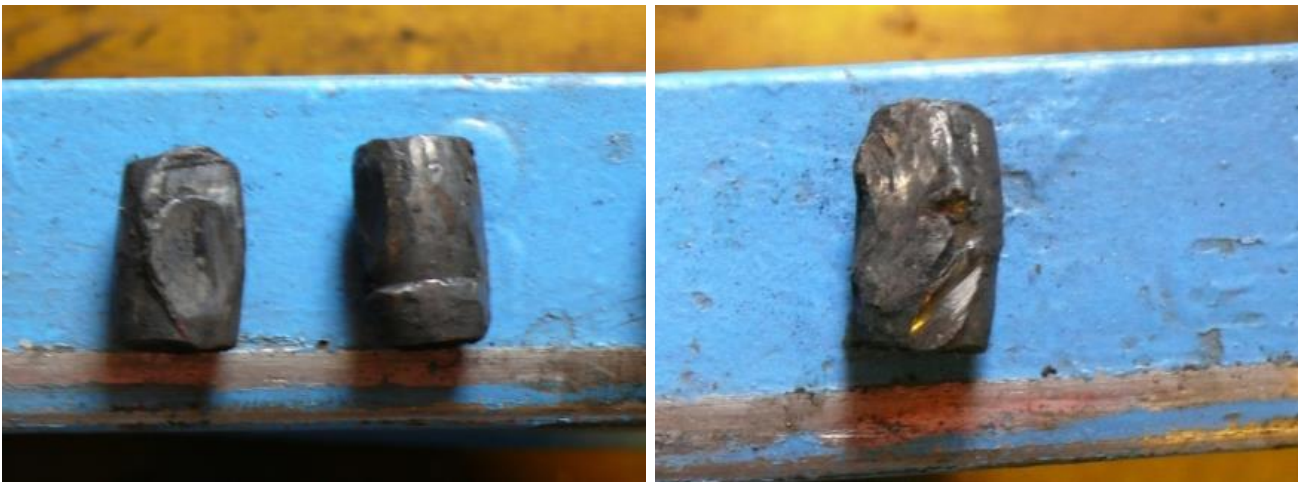
Wälzkörper stark beschädigt

Abbildung 24 Beschädigte Wälzkörper (Quelle Expertise [1])

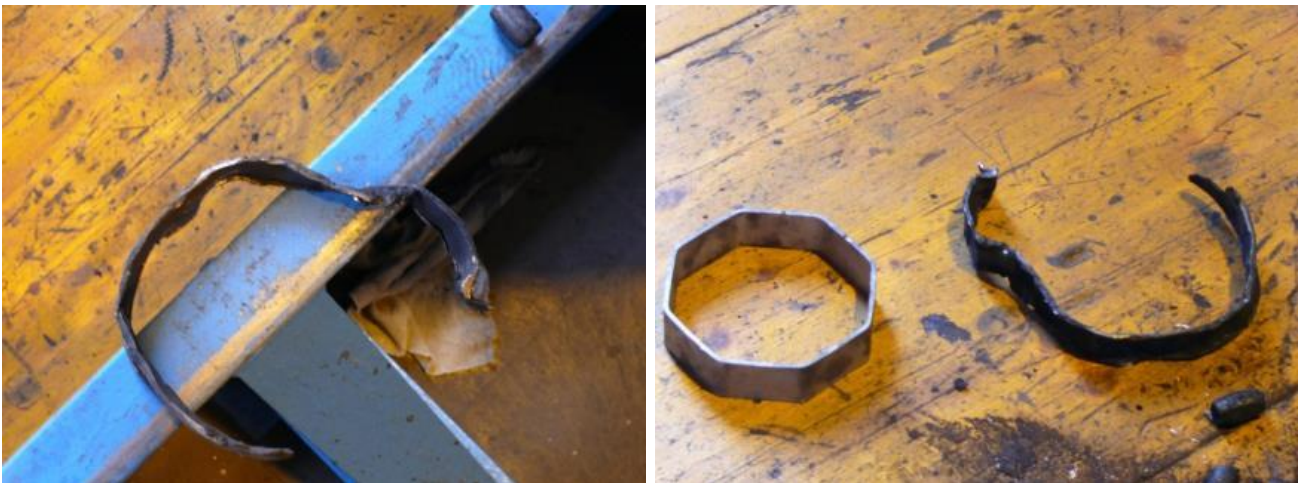
Distanzring zwischen den beiden Pendelrollenlager stark beschädigt

Abbildung 25 Beschädigter Distanzring und Vergleich mit neuem Distanzring (Quelle Expertise [1])

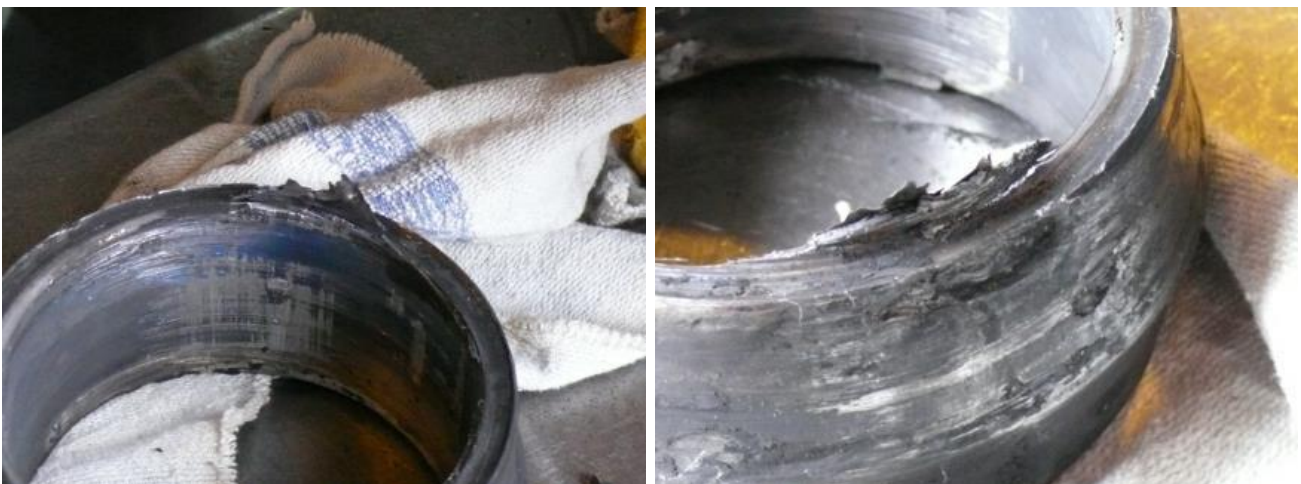
Abbildung 26 Inneres Pendelrollenlager – Innenring (Quelle Expertise [1])

Innenring-Innendurchmesser aufgrund der Beschädigungen nicht messbar

*Auch das mangelnde Überdeckungsmaß des äußeren Innenrings ist vermutlich auf die Hitzeeinwirkung zurückzuführen. Die Untersuchungsergebnisse des nicht beschädigten Radsatzlagers lassen eher darauf schließen, dass auch der bemängelte Innenring vor dem Brand ordnungsgemäß montiert war. Sie weisen weiter darauf hin, dass von unserer Seite keine besonderen Aufarbeitungsrichtlinien für den Pendelrollenlager Zusammenbau vorlagen. Im VPI-ILF, gelten die Bestimmungen der dargestellten Nomogramme auch für Wellenschenkel 130 mm Durchmesser und somit auch für Pendelrollenlager. Wir gehen davon aus, dass diese Bestimmungen ausreichend sind.*

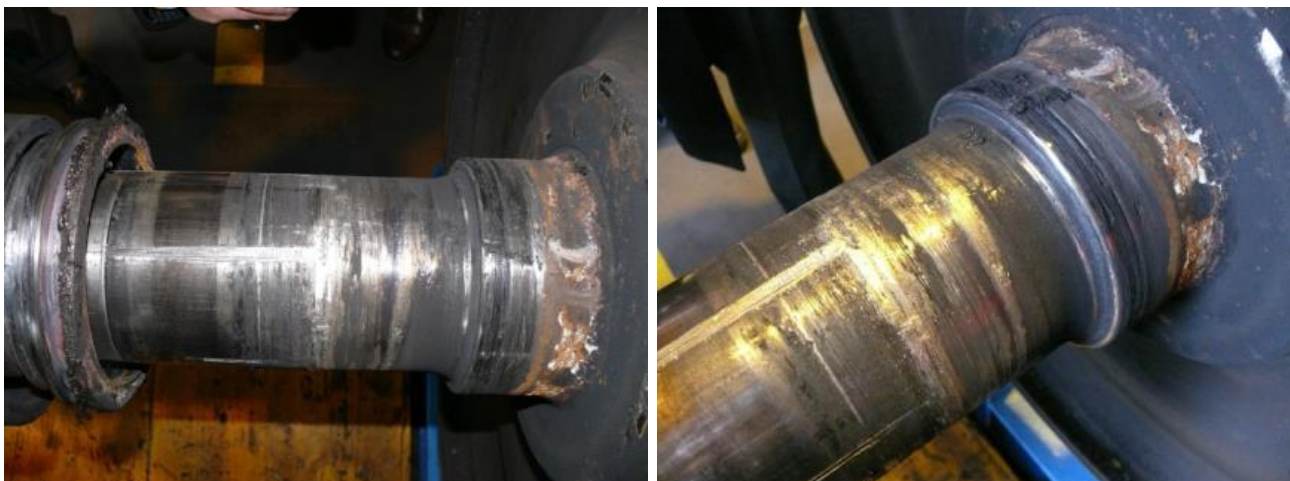
**Abbildung 27 Radsatzwelle - Beschädigter Lagersitz (Quelle Expertise [1])**
