Untersuchungsbericht

Sicherheitsuntersuchungsstelle des Bundes
GZ: BMVIT-85.246/0002-IV/SUB/ZLF/2018

**Unfall
mit dem Helikopter der Type Westland-Bell
47G-3B-1,
am 10.05.2017,
um ca. 10:16 Uhr UTC Gramaialm,
Gemeinde Pertisau,
A-6213,
Tirol.**

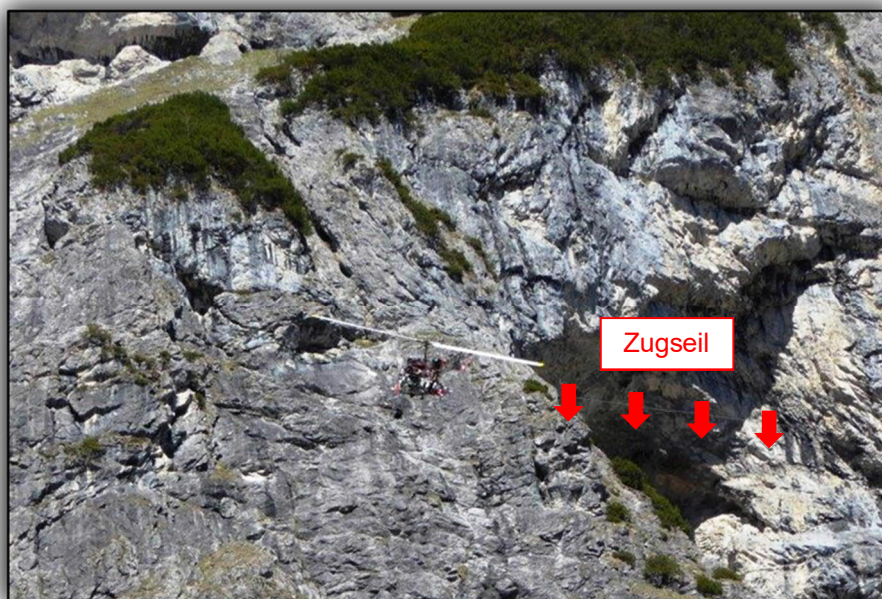
Ungefähr 1,5 km vor Pertisau, aus dem Gerntal kommend, flog der Hubschrauber mittels einer Rechtskurve in das Falzthurntal ein. Der Pilot steuerte den Helikopter auf der rechten Seite des Talweges in Richtung Gramaialm. Als der Helikopter am Alpengasthof Gramaialm vorbeiflog, kollidierte dieser ca. 260 m nach diesem in einer Höhe von ca. 75 m AGL mit dem Zugseil der Gramaialmbahn.

Abbildung 4: Helikopter unmittelbar vor der Kollision mit dem Zugseil der Materialseilbahn (Quelle SUB)

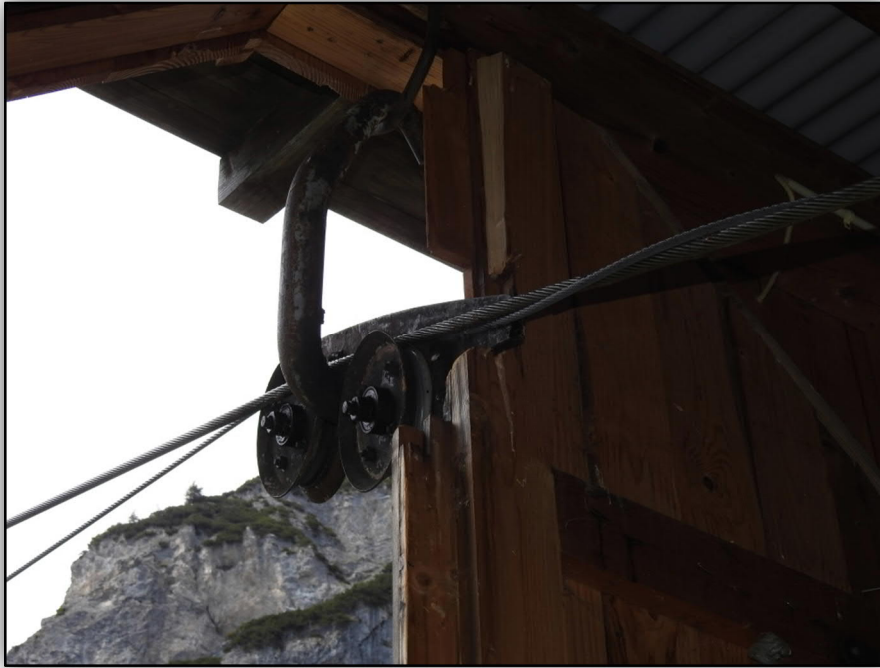
Abbildung 9: Zug- und Tragseil Überwurf (Quelle SUB)

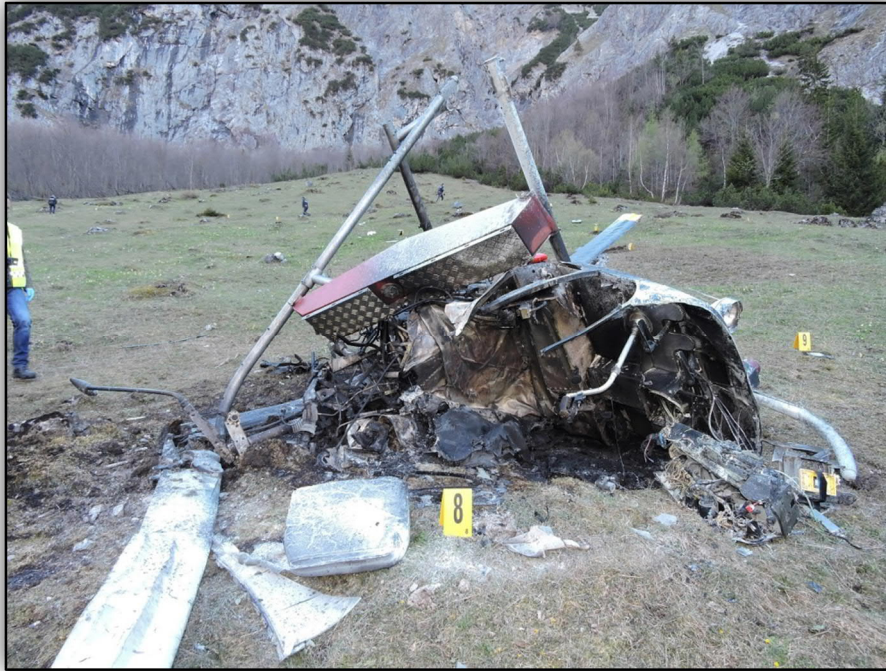
Der Rumpfteil des Helikopters befand sich in der Endlage mit einer Ausrichtung von ca. 080° auf einer nach Westen hin ansteigenden Almwiese. Der Helikopter war mit dessen rechter Rumpfseite aufgeprallt, das Cockpit wurde völlig zerstört. Das Hauptrotorgetriebe wurde aus dessen Befestigung gerissen, die beiden Hauptrotorblätter waren mit dem Hauptrotormast verbunden und massiv beschädigt. Das Heck des Helikopters sowie das Heckrotorgetriebe mitsamt den Heckrotorblättern lagen ca. 36 m in südwestlicher Richtung vom Helikopter entfernt. Die Heckrotorblätter waren schlüssig mit dem Heckrotorgetriebe verbunden. Die linke Kufe war am vorderen Querrohr des Landegestells durch einen Gewaltbruch getrennt. Beide Zusatztanks waren schlüssig mit dem Rumpfteil des Helikopters verbunden. Der Motorträger war an multiplen Stellen gebrochen. Der Motor selbst wurde durch den Aufprall schwer beschädigt. Aufgrund des Feuers unmittelbar nach dem Aufprall entstand erheblicher Schaden. Teilweise waren metallische Bauteile aufgrund des ausgebrochenen Brandes geschmolzen.

Abbildung 10: Übersichtsaufnahme Wrack an Unfallstelle (Quelle SUB)

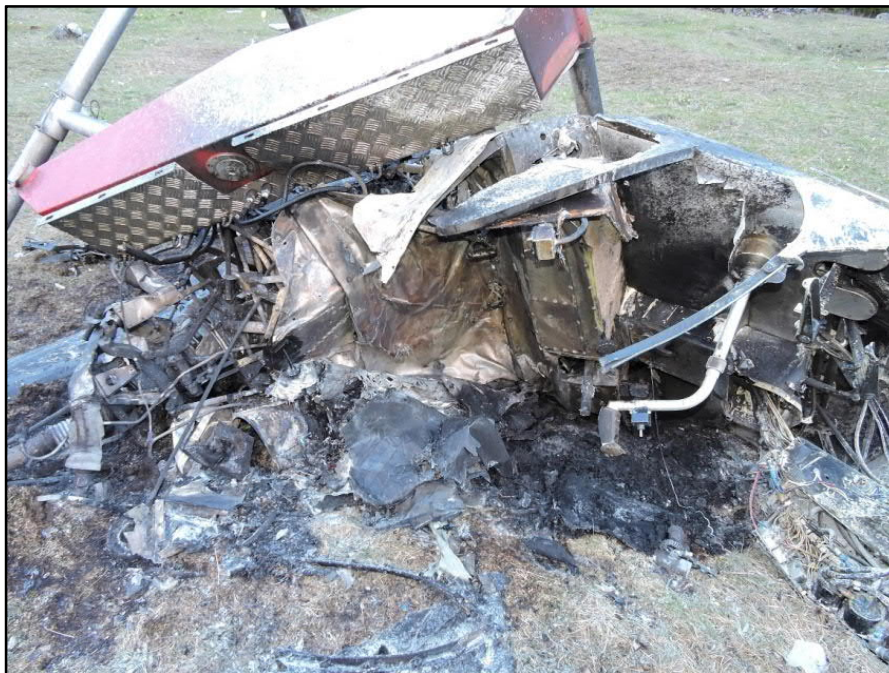
Abbildung 11: Übersichtsaufnahme des Cockpits (Quelle SUB)

Das Instrumentenbrett wurde aus dessen Befestigung herausgerissen und war lediglich aufgrund der Verkabelung noch mit der Zelle des Helikopters verbunden. Instrumente, Schalter und Sicherungen wurden im Zuge der Erhebungen wie folgt vorgefunden:

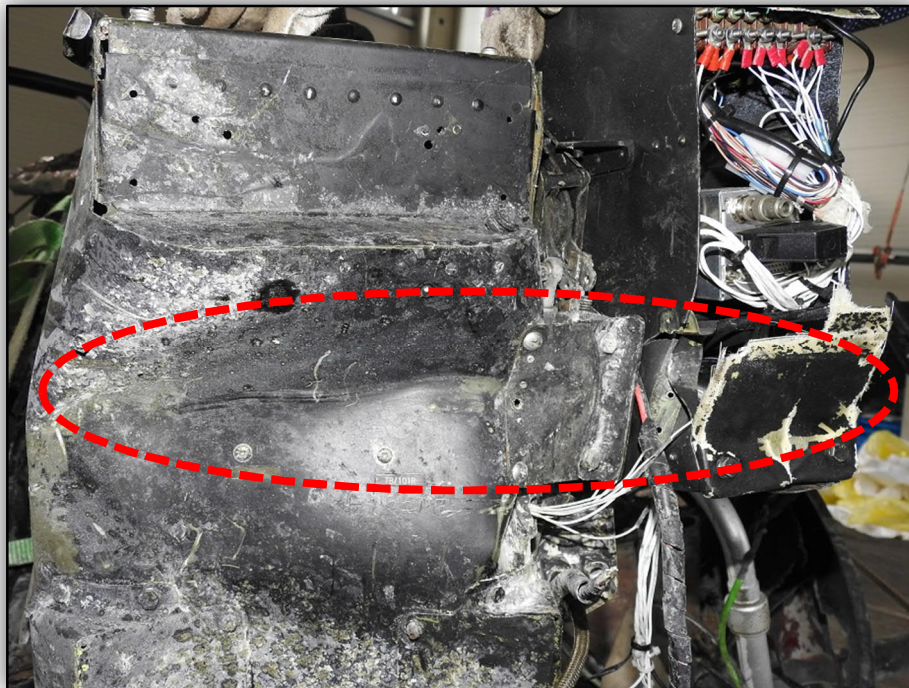
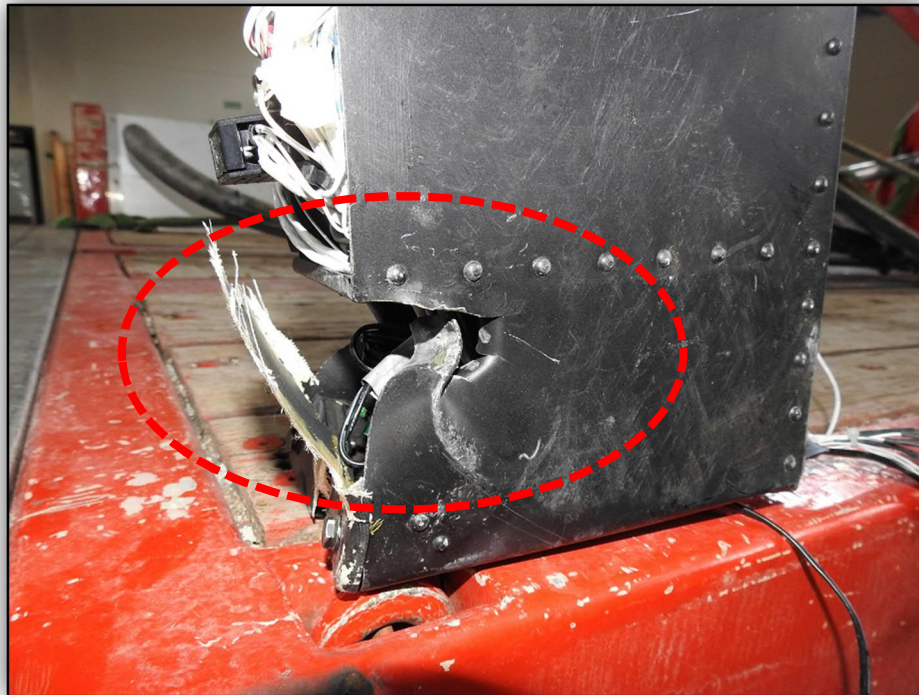
Im Zuge der Erhebungen konnte der Bereich, an welchem der Helikopter mit dem Zugseil der Materialseilbahn kollidierte, gefunden werden. Das Zugseil durchschlug die Cockpitverglasung ca. 14 cm oberhalb der Batterie des Helikopters und traf direkt auf dessen Instrumentenbrett. Das Instrumentenbrett wurde aus dessen vernieteteter Verankerung gerissen. In weiterer Folge traf das Zugseil auf den linken Steuerhebel für die zyklische Steuerung und den Piloten des Helikopters.

Abbildung 13: Aufschlagspur des Zugseils (Quelle SUB)

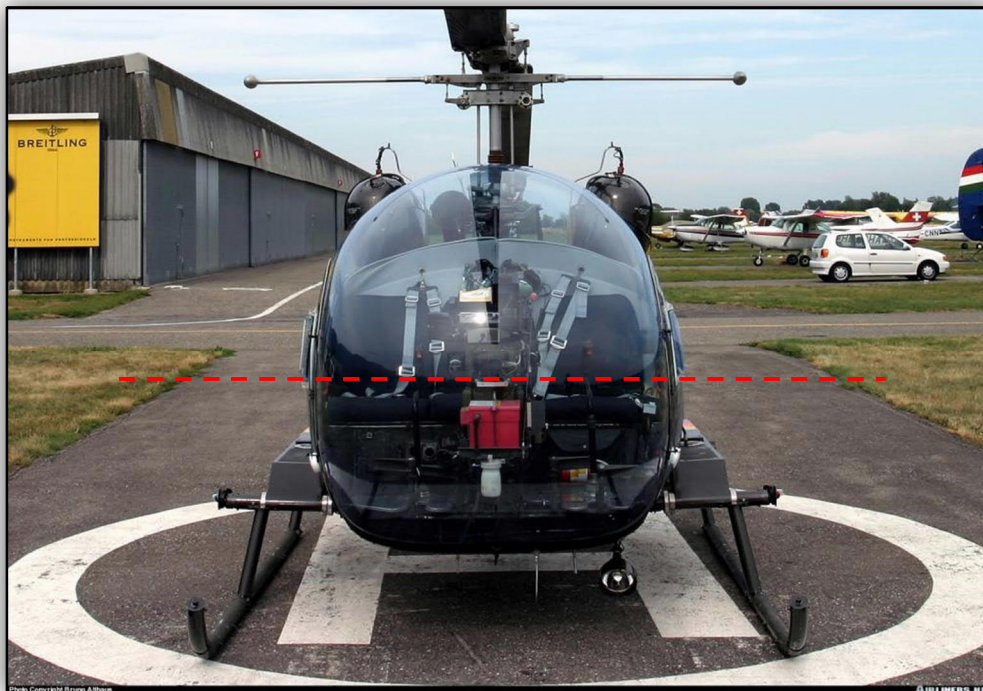
Das Zugseil prallte auf den linken Steuerhebel für die zyklische Steuerung des Helikopters. In weiterer Folge wurde dabei der rechte Handrücken, der Ellbogenbereich und der Brustbereich des Piloten getroffen.

Abbildung 15: Ungefähre Aufprallposition des Zugseiles (Quelle: Airliners.net)
