ZUSAMMENPRALL ZUG 7023 MIT PKW

am 19. November 2012

**Strecke Pöchlarn –Kienberg-Gaming
Berich Hst Mühling
EK km 13,985**

Untersuchungsbericht

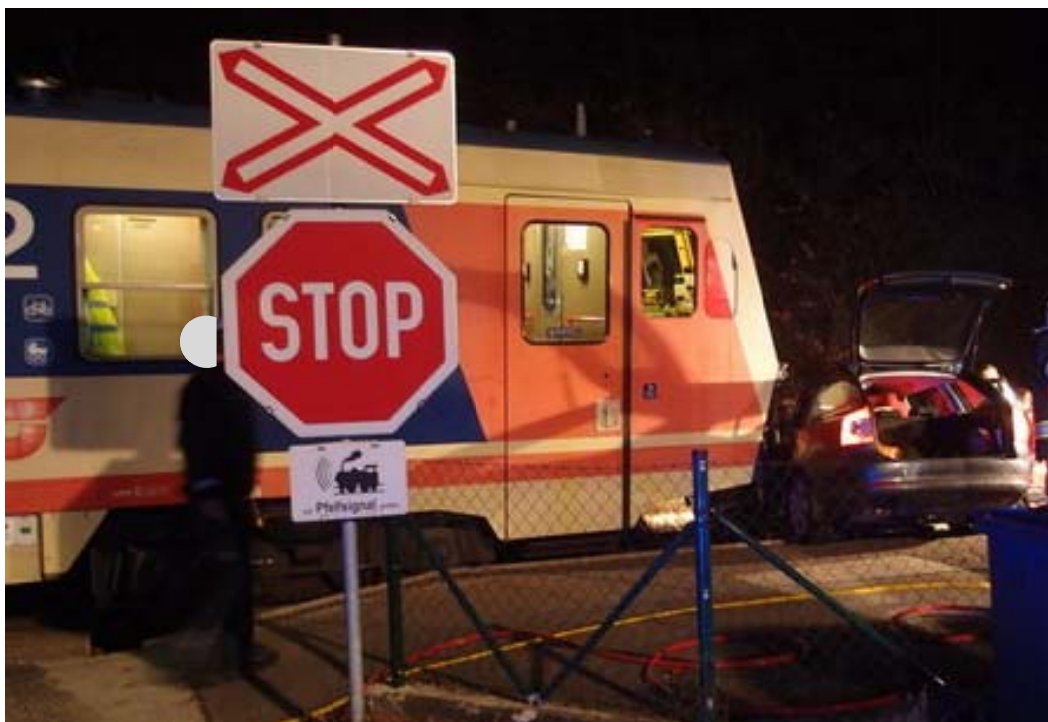
Abbildung 8 Ansicht der kollidierten Fahrzeuge von der Seite – Quelle Feuerwehr Wieselburg an der Erlauf

Auf der EK kam es zur Kollision, der Puffer des Twg drang direkt bei der Fahrertür in den PKW. Z 7023 kam innerhalb weniger Meter zum Stehen, dabei wurde PKW mitgeschleift

Der PKW wurde total zerstört

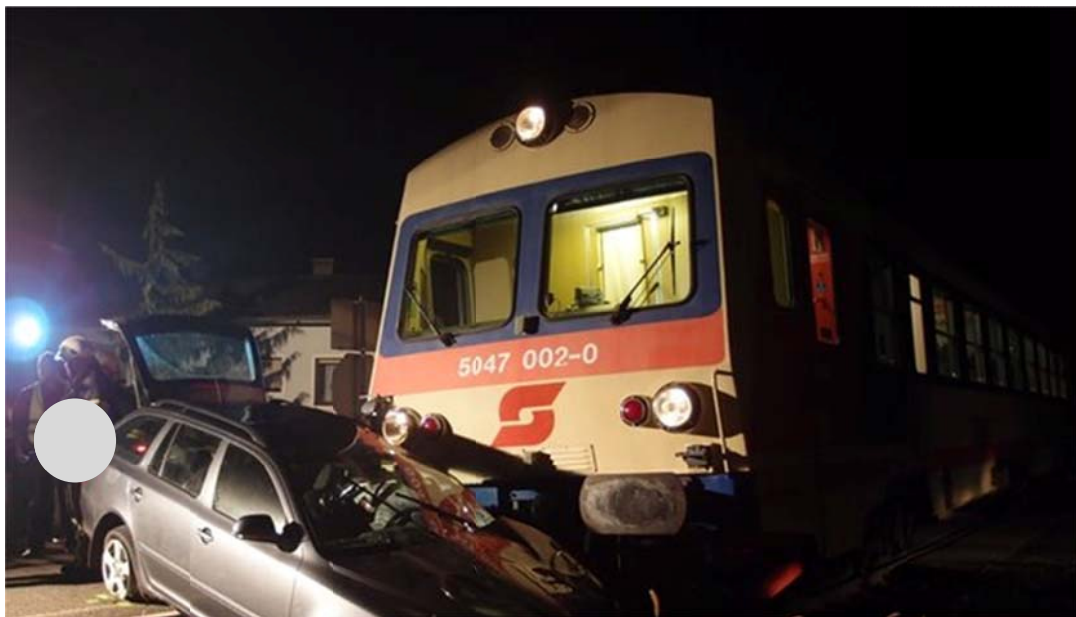
Abbildung 9 Ansicht der kollidierten Fahrzeuge von vorne – Quelle Feuerwehr Wieselburg an der Erlauf

Das Spitzensignal am Twg 93 81 5047 002-0 war eingeschaltet und tauglich (siehe Abbildung 9).

Der führende Twg wurde beschädigt und war nicht mehr einsatzfähig.

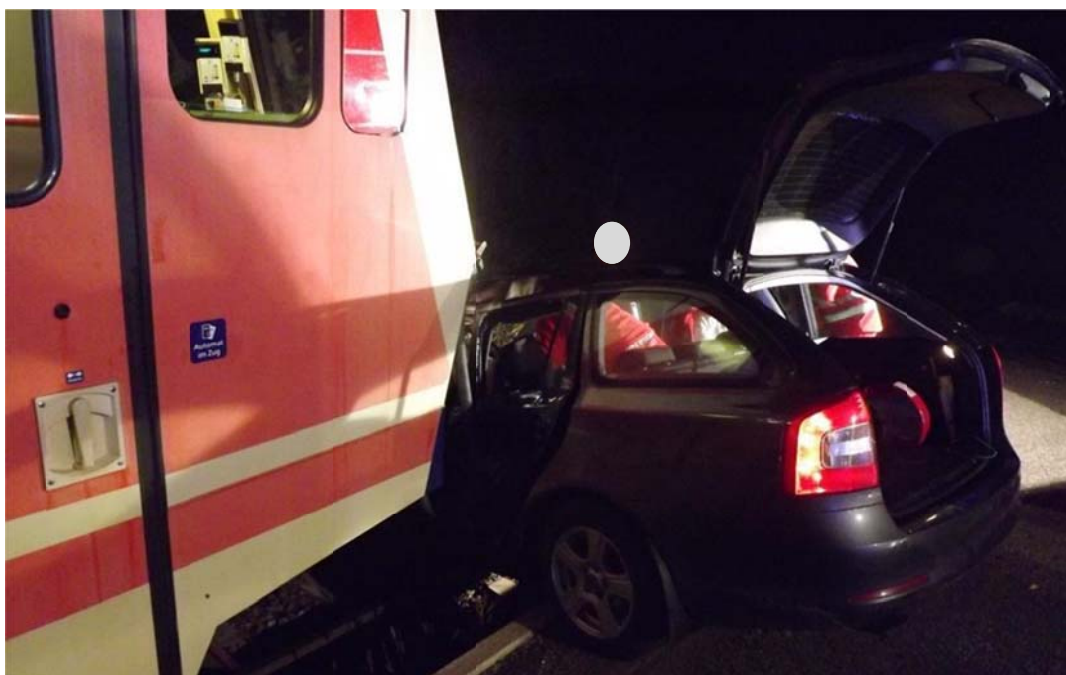
Abbildung 10 Ansicht des beschädigten PKW – Detail – Quelle IM

Durch den Zusammenprall wurde der Lenker des PKW tödlich verletzt.

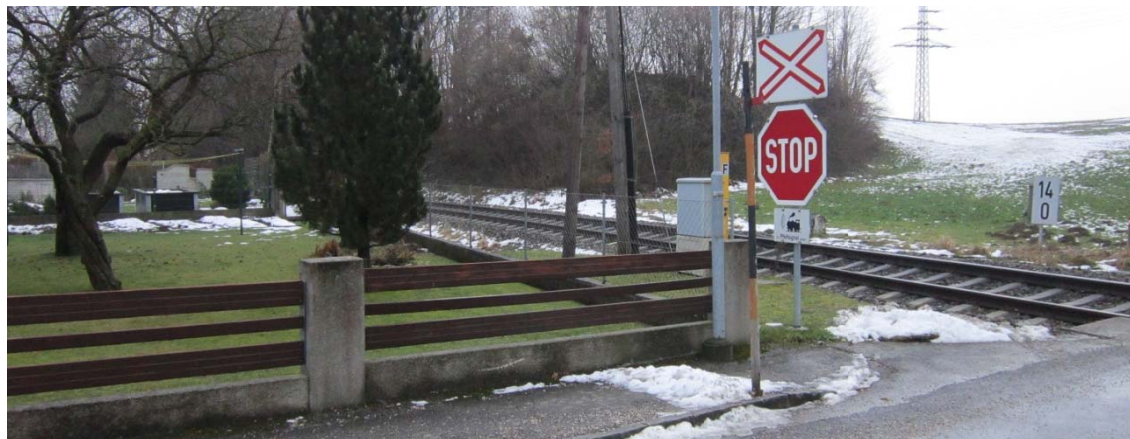
Abbildung 14 Ansicht gegen die Fahrtrichtung Z 7023 von der Haltelinie

Es konnte durch die SUB nicht überprüft werden, ob durch die Bauten und Bewuchs im Bauverbotsbereich gemäß § 42 Abs 1 EisbG 1957 eine Einschränkung der Hörbarkeit der akustischen Signale vom Schienenfahrzeug aus bewirkt werden.

Punkt Laufende Jahres- nummer	Dringende Sicherheitsempfehlungen (unfallkausal)	richtet sich an
12.1 A-2012/108	Sicherstellung, dass vordringlich eine Überprüfung der EK km 13,985 gemäß § 103 Abs. 1 EiskrV durchgeführt wird. Anmerkung: Es konnte durch die SUB nicht überprüft werden, ob durch die Bauten und den Bewuchs im Bauverbotsbereich gemäß § 42 Abs 1 EiskG 1957 eine Einschränkung der Hörbarkeit der akustischen Signale vom Schienenfahrzeug aus bewirkt werden.	Herr Landes- hauptmann von Niederösterreich

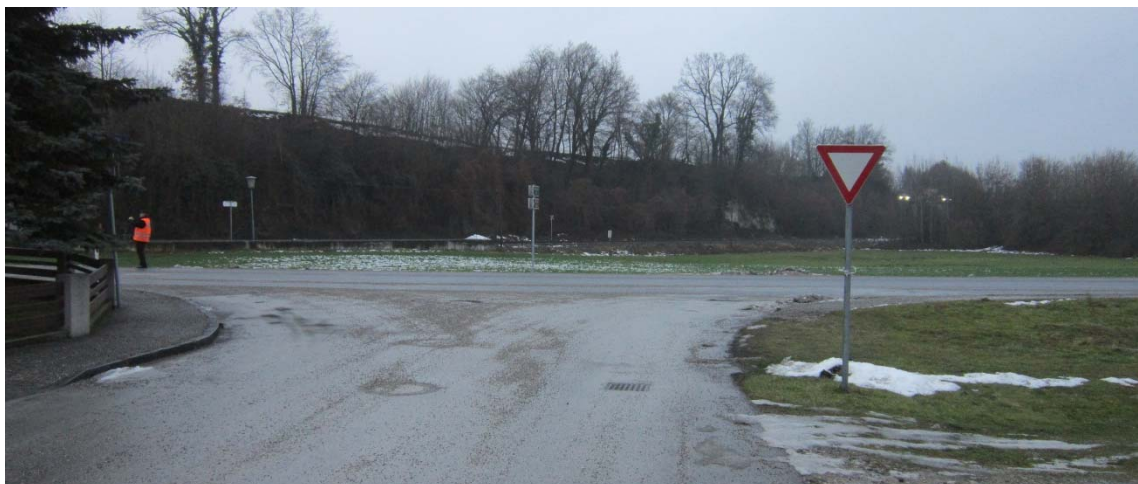
Abbildung 16 Ansicht aus der Bahnstraße in die Landesstraße „L6141“

Bei der Einmündung der „Bahnstraße“ in die Landesstraße „L6141“ ist kein Gefahrenzeichen "BAHNÜBERGANG OHNE SCHRANKEN" mit einer Zusatztafel „PFEIL“ (nach links) angebracht.
