Untersuchungsbericht

Bundesanstalt für Verkehr
Sicherheitsuntersuchungsstelle des Bundes
GZ: BMVIT-807.007-IV/BAV/UUB/SF/2014

**Tödlicher Arbeitsunfall TMS „Rubikon 122“
Donau, Strom-km 1901,000
am 10. März 2014**

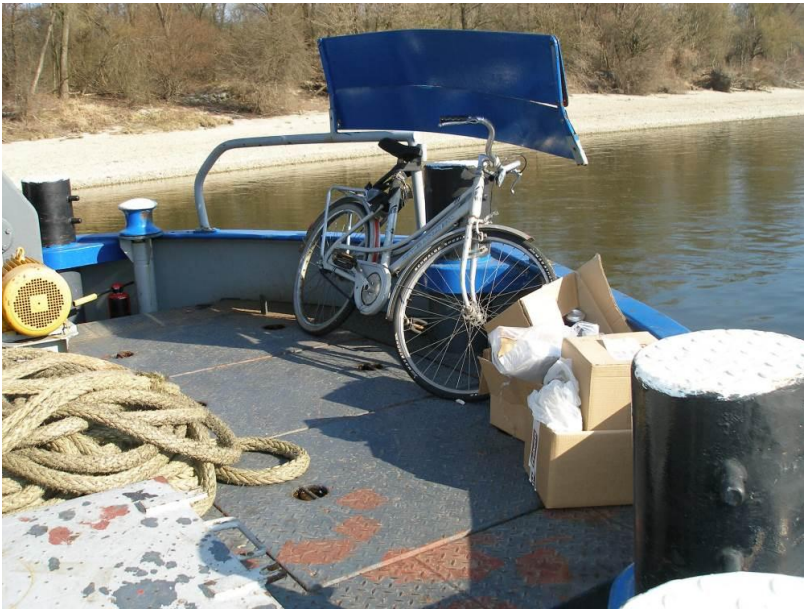
Abbildung 10: Deck auf dem sich der Verunfallte aufhielt – 1 (Quelle Polizei [2])

Auf Grund der beiden vorstehenden Abbildungen wurde festgestellt, dass die Höhe der Schanzkleider und der Reling (Geländer) teilweise $< 0,9$ m betrug.

Des Weiteren kann man erkennen, dass am Deck Gegenstände gelagert wurden.

Auf Grund der Abbildung 10 und Abbildung 11 kann festgestellt werden, dass die Höhe der Schanzkleider und der Reling (Geländer) teilweise < 0,9 m betrug.

Es bestand somit die Verpflichtung zum Tragen einer Rettungsweste durch den verunfallten Maschinisten.
