Abschlussbericht

Unfall mit dem Motorflugzeug der Type Diamond Aircraft DA 42,
am 20.09.2007, um ca. 14:09 Uhr UTC, ca. 2,3 km WSW der Gemeinde St.
Pantaleon, A-4303, Bezirk Amstetten, Niederösterreich
GZ: 2023-0.660.403

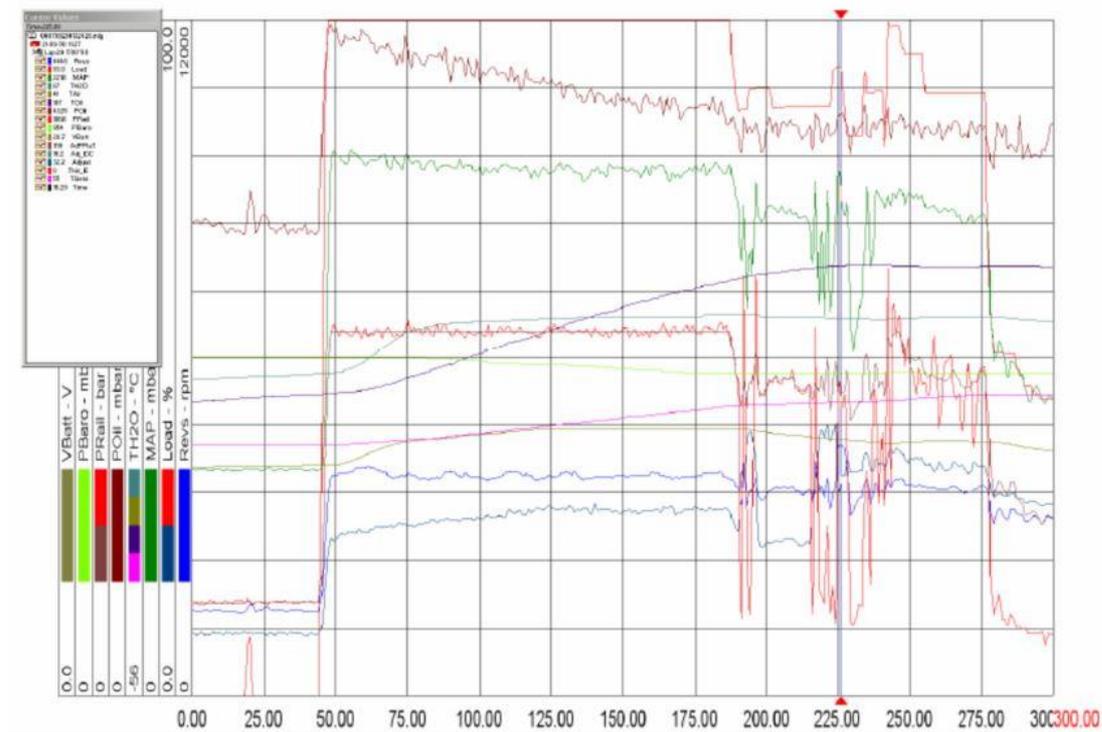
Abbildung 2 Datenaufzeichnung des Unfallfluges FADEC S/N 3462

Der Auszug aus dem Basisdaten-Protokoll der FADEC-Datenaufzeichnung des rechten Kolbentriebwerkes, auf FADEC Kanal A, 5-10 Minuten (= 300-600 Sekunden) nach dem Anlassen, entspricht am Unfalltag einer Uhrzeit zwischen 13:25 und 13:30 Uhr und zeigt starke Raildruck-Schwankungen um 13:29 Uhr. Bei Sekunde 225 erfolgt das Umschalten auf FADEC Kanal B.

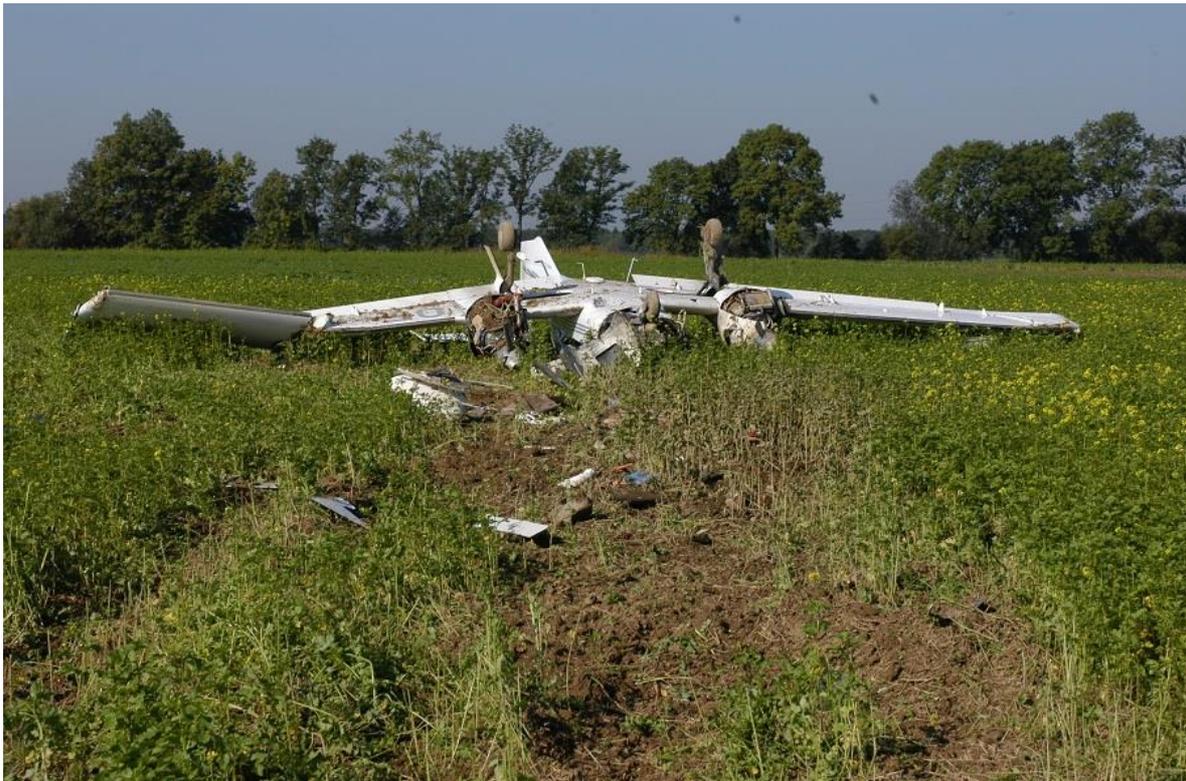
Abbildung 5 Übersichtsaufnahme Endlage des Luftfahrzeuges mit Einschlagspuren

Einschlagspuren des Überschlags erkennbar, in denen sich Triebwerksverkleidungsteile sowie zahlreiche andere Kleinteile fanden. Nach dem Überschlag schlitterte das Luftfahrzeug noch ca. 20 m in Rückenlage bis zu dessen Endlage weiter und unterquerte dabei eine darüber verlaufende, unmarkierte Mittelspannungsleitung. Zwischen dem Überschlag und der Endlage wurden am Boden durchgehend Rutschspuren festgestellt.

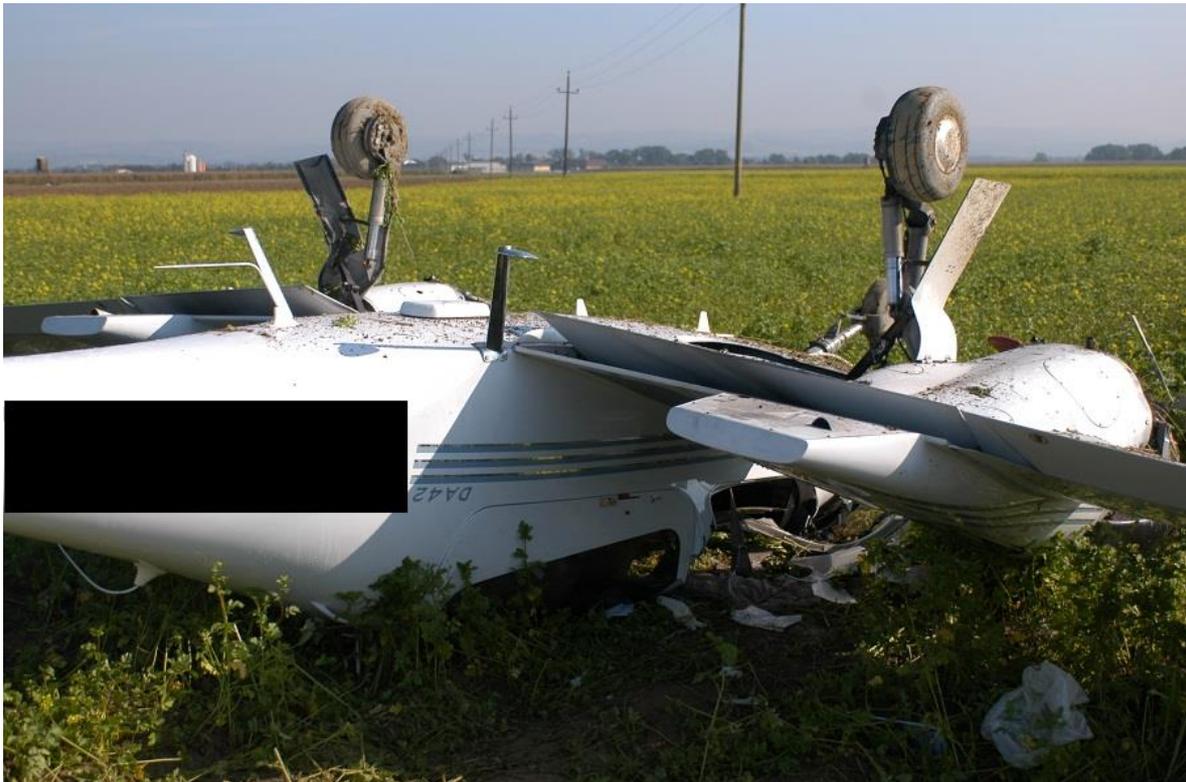
Abbildung 6 Luftfahrzeug in Endlage schräg unterhalb der Mittelspannungsleitung

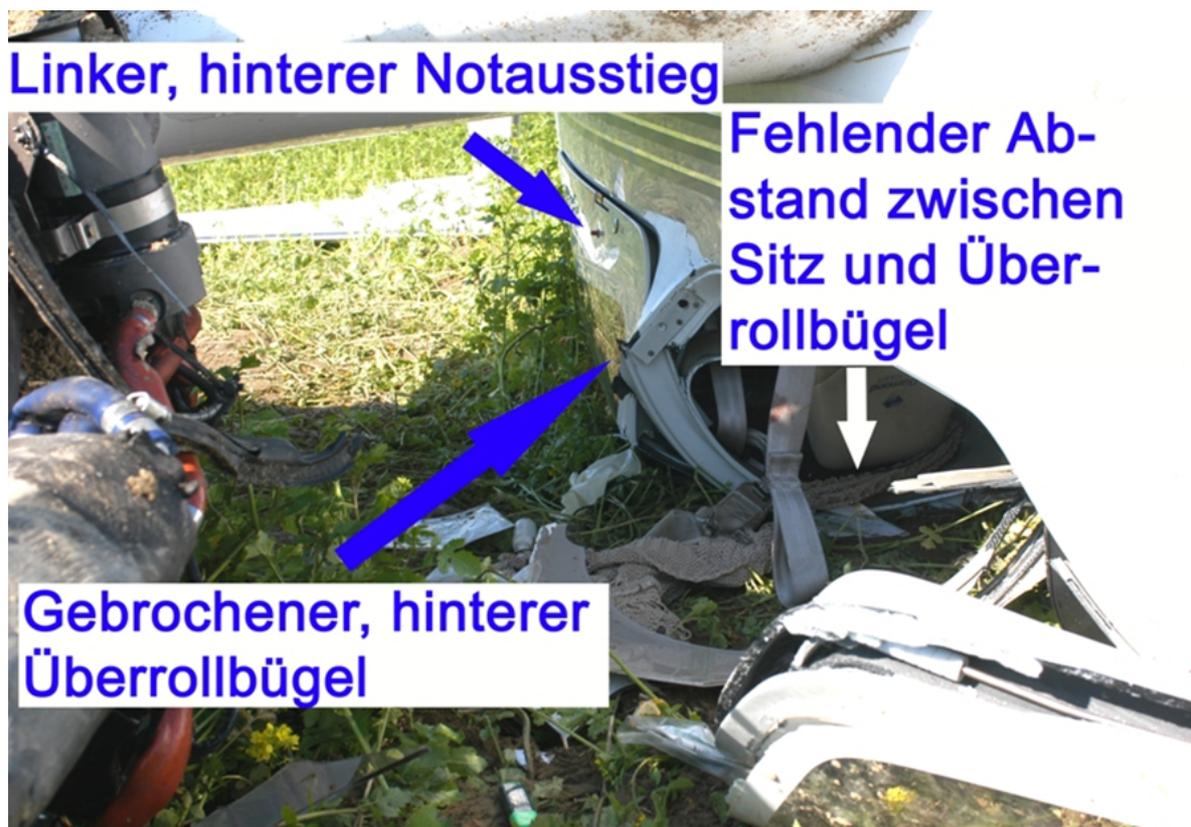
Beim Überschlag des Luftfahrzeuges brach der pilotenseitige Überrollbügel. Durch diesen Bruch wurde das in Rückenlage befindliche Luftfahrzeug vor allem auf dessen linker Rumpfseite gestaucht und damit das gesamte Wrack in Richtung Boden abgesenkt. Durch den Bruch des Überrollbügels und die dadurch erfolgte Absenkung des Rumpfes erschwerte sich die Evakuierung der an Bord befindlichen Personen. Die Passagierin konnte durch die gebrochene Cockpitverglasung selbstständig ins Freie gelangen.

Abbildung 8 Übersichtsaufnahme des pilotenseitigen Cockpitbereiches

Da durch den Aufprall nach dem Überschlag der Überrollbügel im linken, pilotenseitigen Cockpitbereich brach, wurde der Cockpitbereich vor allem in diesem Bereich höhenmäßig gestaucht. Ein gleichzeitiger Bruch des Überrollbügels im rechten Cockpitbereich hätte zusätzliche, unmittelbare Lebensgefahr für beide Insassen bedeutet. Der neben dem linken hinteren Sitzplatz befindliche Notausstieg war auf Grund des gebrochenen Überrollbügels für die vorne befindlichen Insassen jedenfalls nicht mehr erreichbar, da durch den Bruch des Überrollbügels der Raum bzw. Abstand zwischen den Sitzen und der oberen Cockpitfläche verringert wurde. Die Evakuierung der Passagierin erfolgte durch die pilotenseitig gebrochene Scheibe. Wäre diese Scheibe nicht gebrochen, wäre eine sofortige Evakuierung deutlich erschwert worden. Vor allem im Brandfall hätte sich ein hohes, unmittelbares Gefährdungspotential für beide an Bord befindlichen Personen ergeben.

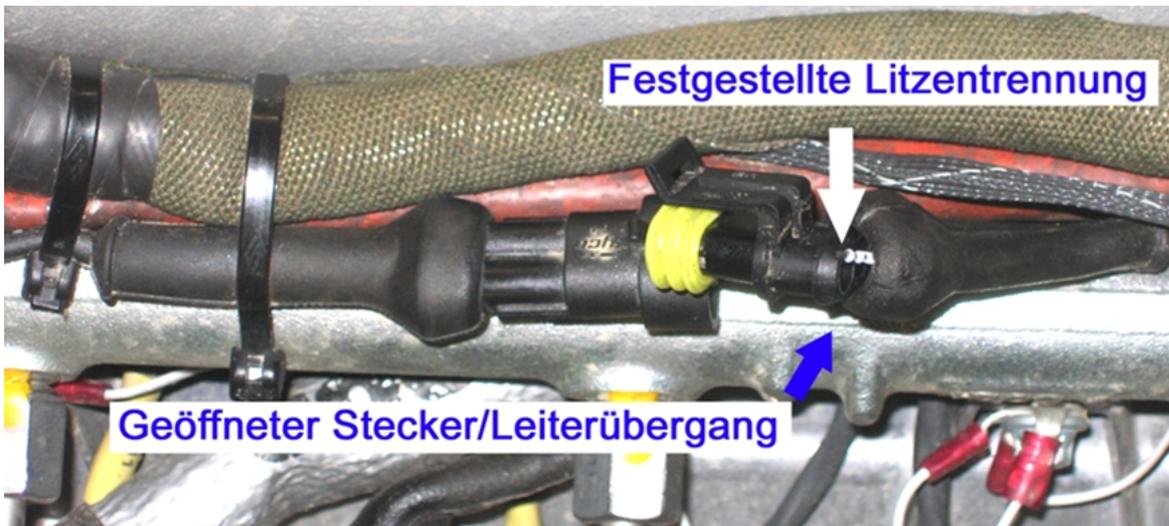
Abbildung 11 Geöffneter Stecker/Leiterübergang am Kabelbaum des rechten Kolbentriebwerkes

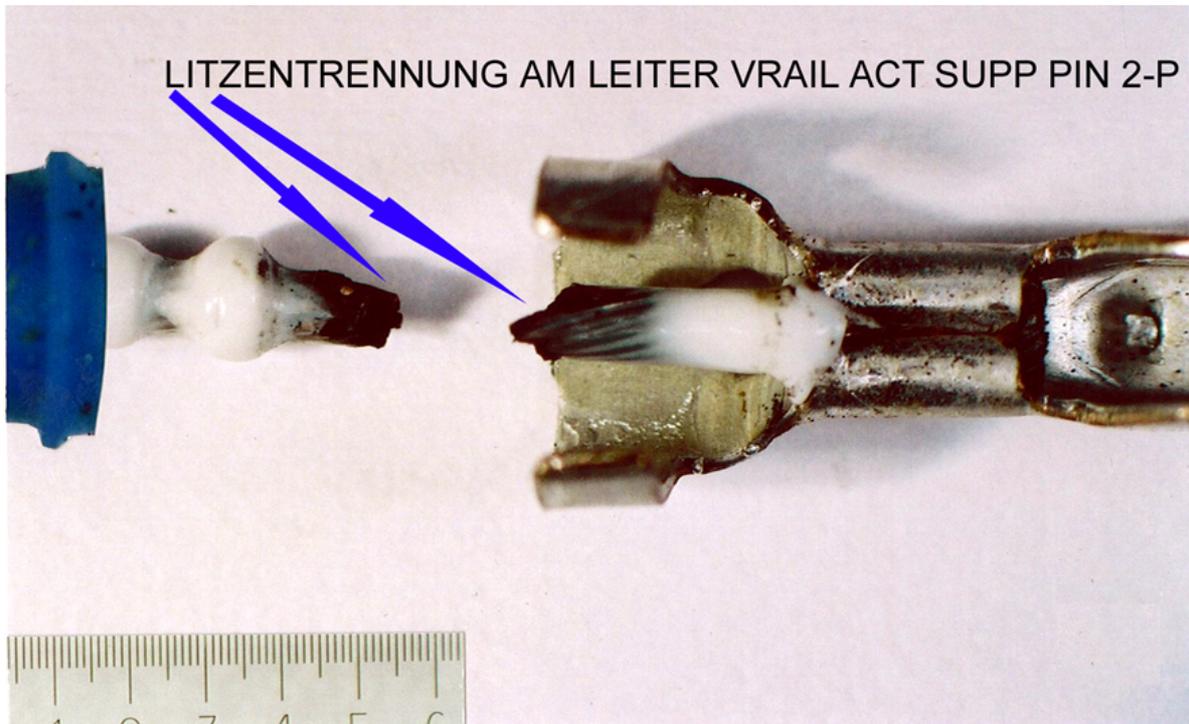
Abbildung 12 Litzentrennung am Leiter VRAIL ACT SUPP PIN 2-P

Der unterbrochene Leiter 20TG2T14 war im Bereich VRAIL ACT SUPP PIN 2-P in einem Flachstecker (PIN 2) AMP/ TYCO C-183035 mit einer Gesamtlänge von 16,5 mm eingecrimpt. Die Kabelcrimpung war intakt. Die zugentlastende Isolierklemmung war zugebogen bzw. intakt und wurde zur weiterführenden Untersuchung aufgebogen. Die Litzentrennung am Leiter trat ca. 5 mm hinter dem Außenende der Leitercrimpung, im Bereich der drei Ringelemente der blauen Leiterdichtung auf und lag damit unmittelbar an der äußeren Crimpkante der Zugentlastung. Der Isolationscrimp hat bei Doppelcrimpungen eine zugentlastende Wirkung. Der Leiter von PIN 2 war ca. 5 mm hinter der Crimpung unterbrochen.

Es ist daher der Leiterbruch VRAIL ACT SUPP PIN2-P, der zur Störung bzw. zum Leistungsverlust des rechten Kolbentriebwerkes führte, mit hoher Wahrscheinlichkeit auf einen Montagefehler des Steckers (unzulässige Kerben an mehreren Litzen) bei der Kabelbaumfertigung oder durch Überdehnung bei der Montage bzw. bei Wartungsarbeiten zurückzuführen.

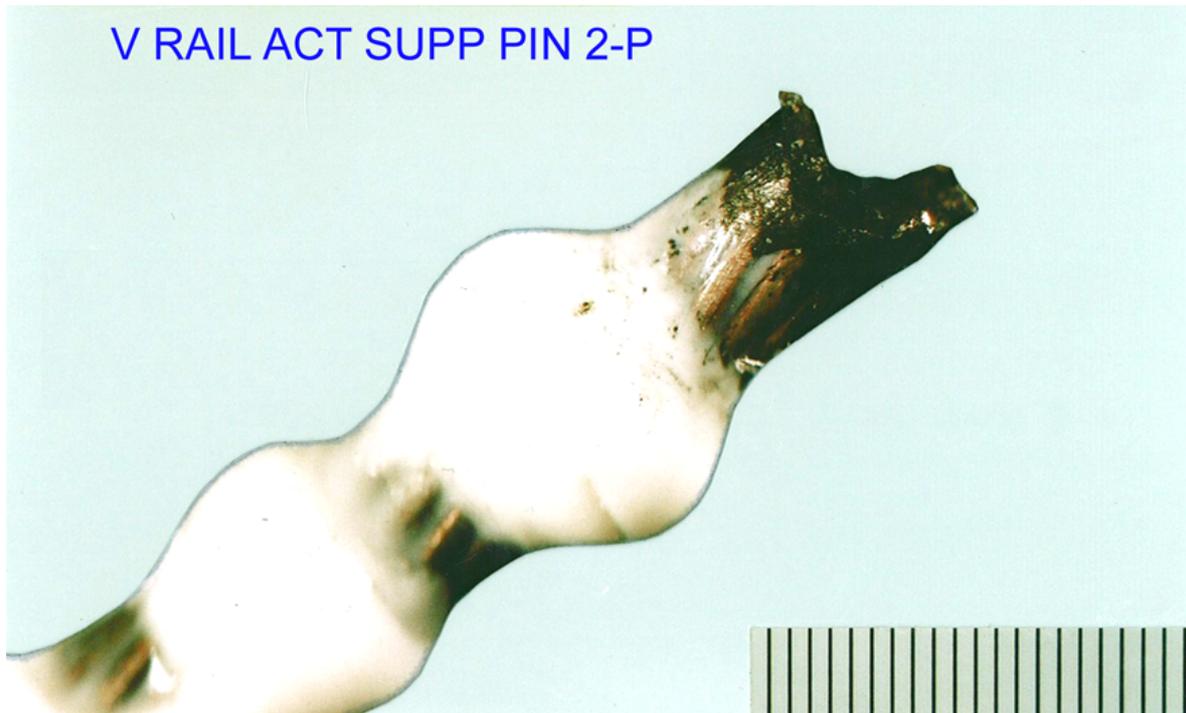
Abbildung 13 Detailaufnahme Litzentrennung

Die Isolierung des unterbrochenen Leiters 20TG2T14 war stark verschmolzen. Dass die Kabelisolierung weit über den Bruchbereich verschmolzen war, weist auf sehr hohe Temperaturen im Bruchbereich hin. Die außenliegenden Bruchkanten der außenliegenden Kabeladern waren abgerundet, was neben der Stufung der einzelnen gebrochenen Kabeladern auf eine starke Biegung bzw. Überdehnung des Leiters hindeuten könnte. Die Steckverbindung ist zudem über eine Kabelauführung vom Raildruckregelventil schwingungsentkoppelt. Eine mögliche Vorschädigung durch die Herstellung, Montage des Kabelbaums oder Wartungsarbeiten, kann nicht ausgeschlossen werden.

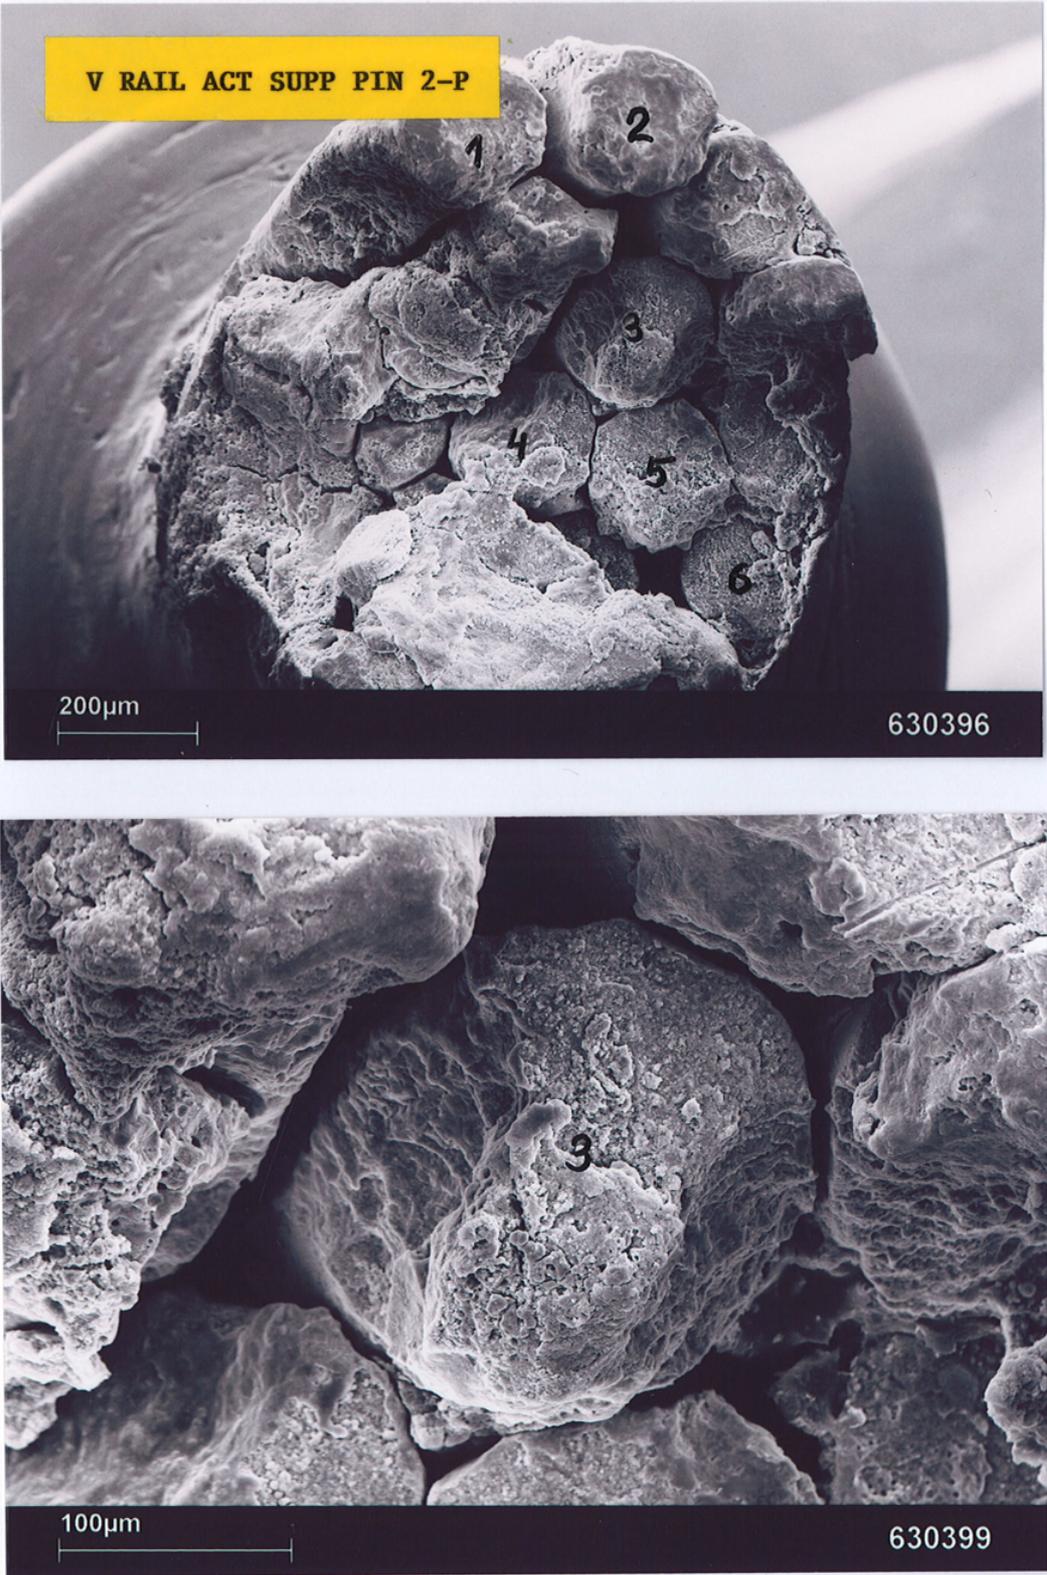
Abbildung 14 Lichtoptische (LIMI) und elektronenoptische (REM) Prüfungen der Leitertrennung

Die Bruchstellen wurden in Ethanol und Wasser mittels Ultraschall gereinigt. Lichtoptische (LIMI) und elektronenoptische (REM) Prüfungen der Leitertrennung ergaben, dass die Kupferdrähte an der Leitertrennung VRAIL ACT SUPP PIN 2-P ohne Schmelzerscheinungen glatt gebrochen waren. Die Bruchflächen erscheinen flach; die einzelnen Bruchflächen der Kabeladern liegen nicht auf einer Ebene, sondern sind gestuft und liegen senkrecht zur Drahtachse, was auf eine mögliche Vorschädigung durch Überbiegung hindeuten könnte. An den insgesamt 6 Einzeldrähten waren an den relativ glatten Trennflächen keine Einschnürungen nachweisbar. Nur die Kunststoffisolation war geschmolzen bzw. verbrannt.

Weitere Prüfungen ergaben, dass weder am zweiten Leiter VRAIL ACT SUPP PIN 2-N noch an zahlreichen baugleichen Kabelübergängen Hinweise auf etwaige Schwingschäden erkennbar waren.

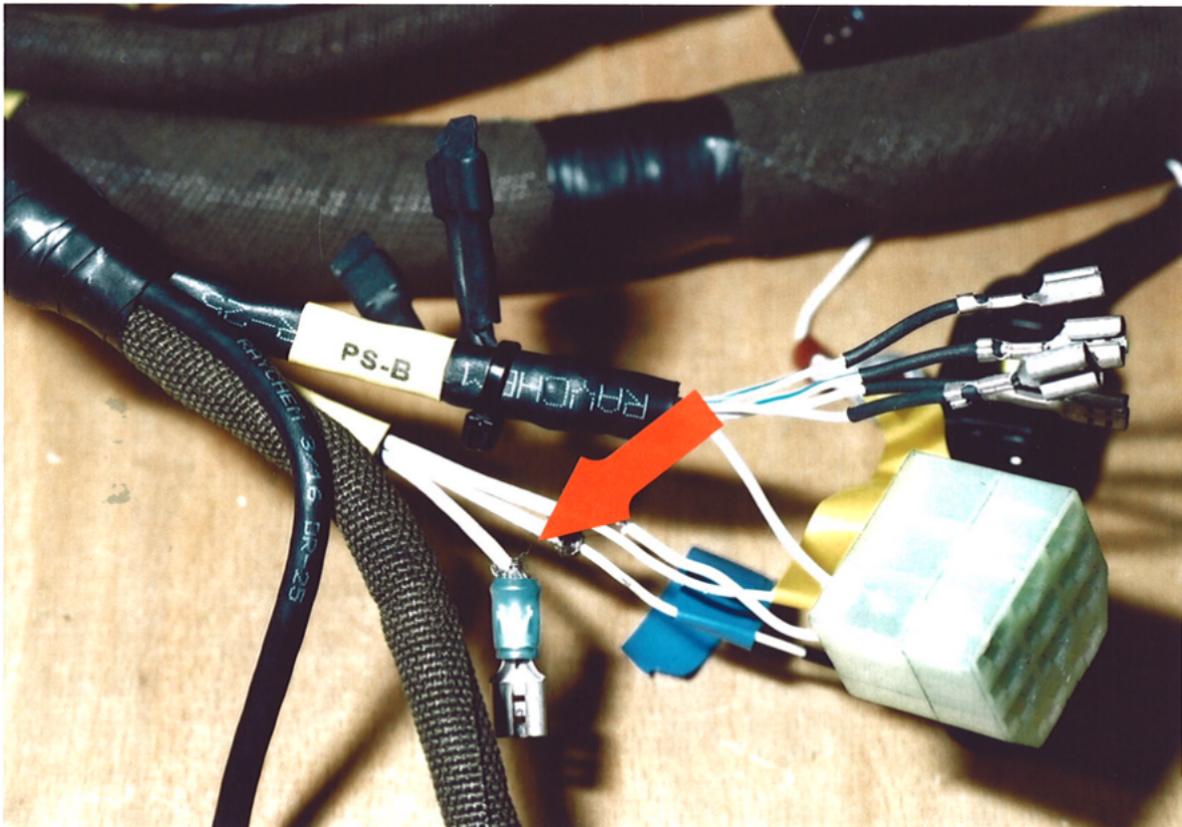
Es konnte kein ursächlicher Zusammenhang zwischen den oben beschriebenen unsachgemäßen Arbeiten am Kabelbaum und dem Schaden am Leiter VRAIL ACT SUPP PIN 2-P festgestellt werden.

Abbildung 15 Detail Kabelbaum, PIN 3 im Bereich des Steckers 48A PS-A
