UNTERSUCHUNGSBERICHT

FLUGUNFALL mit dem Motorflugzeug der Type Piper PA 28-180

am 14.08.2015
um ca. 11:53 Uhr UTC südlich des
Flugplatzes Punitz – Güssing (LOGG),
Gemeindegebiet Tobaj, Bezirk
Güssing, Burgenland

GZ. BMVIT-85.227/0004-IV/BAV/UUB/LF/2016

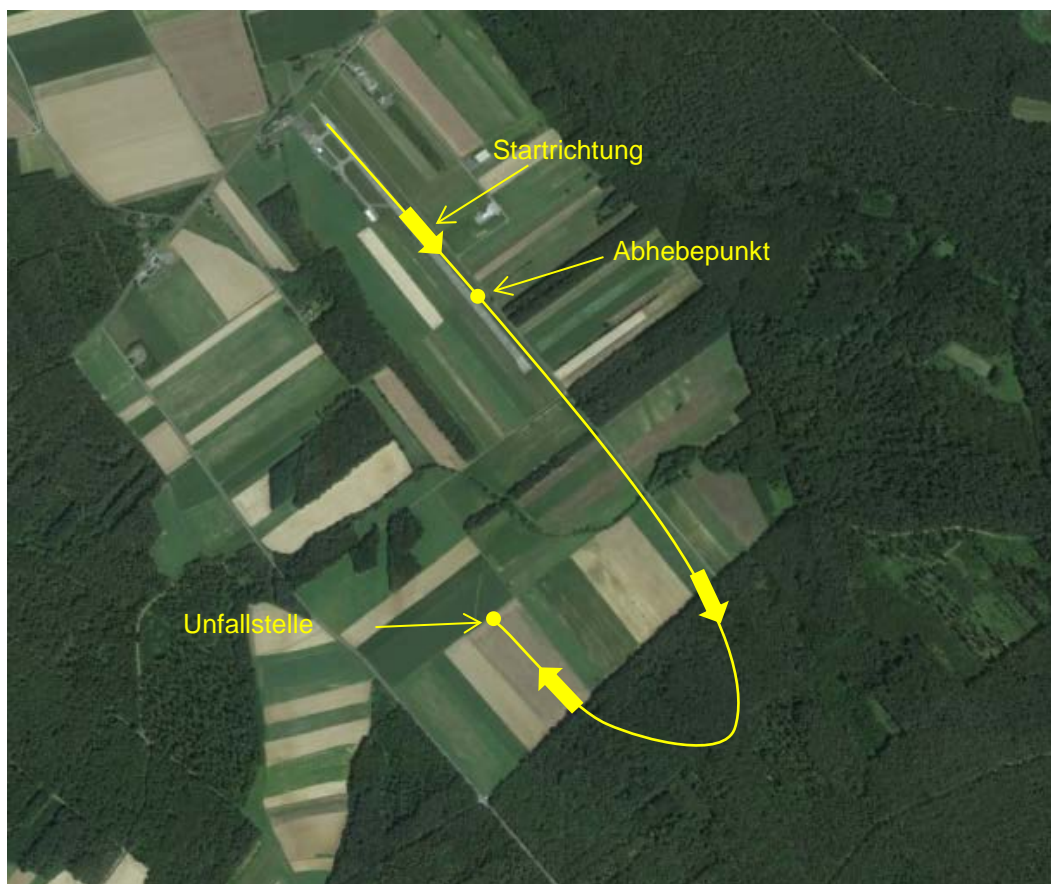
Bild 1: Darstellung Flugverlauf

Am Unfalltag traf der Pilot des Luftfahrzeuges Piper PA 28 um ca. 09:00 Uhr am Flugplatz Punitz - Güssing (LOGG) ein. Zu diesem Zeitpunkt befand sich das Luftfahrzeug noch in der am Flugplatz ansässigen Werft, um eine 100 Stunden Kontrolle fertig zu stellen. Als der Pilot um ca. 11:00 Uhr wieder zum Flugplatz zurückkehrte, war das Luftfahrzeug bereits am Vorfeld abgestellt. Davor führte ein Mitarbeiter der Luftfahrzeugwerft einen Standlauf durch, welcher ohne Beanstandungen verlief. Nachdem der Pilot den Kraftstoffvorrat kontrollierte, startete er das Luftfahrzeug und rollte zu der am Flugplatz befindlichen Tankstelle. Dort be-

tankte er das Luftfahrzeug mit insgesamt 20 Gallonen AVGAS (10 Gallonen je Flächen-tank), welches er aus Kraftstoffkanistern entnahm. Darauf folgend absolvierte er eine Vorflugkontrolle. In dieser Zeit traf auch der Passagier am Flugplatz Punitz - Güssing ein. Nach einer kurzen Absprache zwischen dem Piloten und dem Passagier begaben sich beide in das Luftfahrzeug. Der Pilot besetzte den linken, der Passagier den rechten Sitz. Danach startete der Pilot das Luftfahrzeug und steuerte es über den Rollweg C1 zur Startpiste 15. Am Rollhalt der Piste 15 führte der Pilot einen Magnetcheck durch, welcher ohne Auffälligkeiten verlief. Nachdem alle Parameter dem Pilot in Ordnung schienen, brachte er das Triebwerk mit Hilfe des Leistungshebels auf Startleistung. Bei einer Geschwindigkeit von ca. 70 Knoten zog der Pilot am Steuerhorn, um das Luftfahrzeug über das Höhenruder in den Steigflug zu manövrieren. Nach einem kurzen Steigflug, in einer Höhe von ca. 40 Meter über Grund, verlor das Triebwerk spürbar an Leistung, wodurch sich die Steigrate zu verringern begann. Daraufhin entschied sich der Pilot eine Rechtskurve einzuleiten, um in einem in der Nähe befindlichen Feld notzulanden. Auf dieses Manöver folgend konnte der Pilot für kurze Zeit wieder eine Leistung des Motors feststellen. Dies dauerte ca. 2 - 3 Sekunden, danach fiel die Leistung wieder ab. Der Pilot leitete eine weitere Rechtskurve ein und setzte dann das Luftfahrzeug auf einem brach liegenden Feld auf. Dabei konnte er das Luftfahrzeug nicht mehr vor dem am Ende dieses Feldes liegenden Graben zum Stillstand bringen und kollidierte mit diesem. Darauf kam es zum Überschlag des Luftfahrzeuges über seine Querachse und zum Stillstand auf der Rumpfoberseite liegend in einem Maisfeld. Der Pilot und der Passagier konnten das Luftfahrzeug selbstständig verlassen und anschließend die Rettungskräfte verständigen.

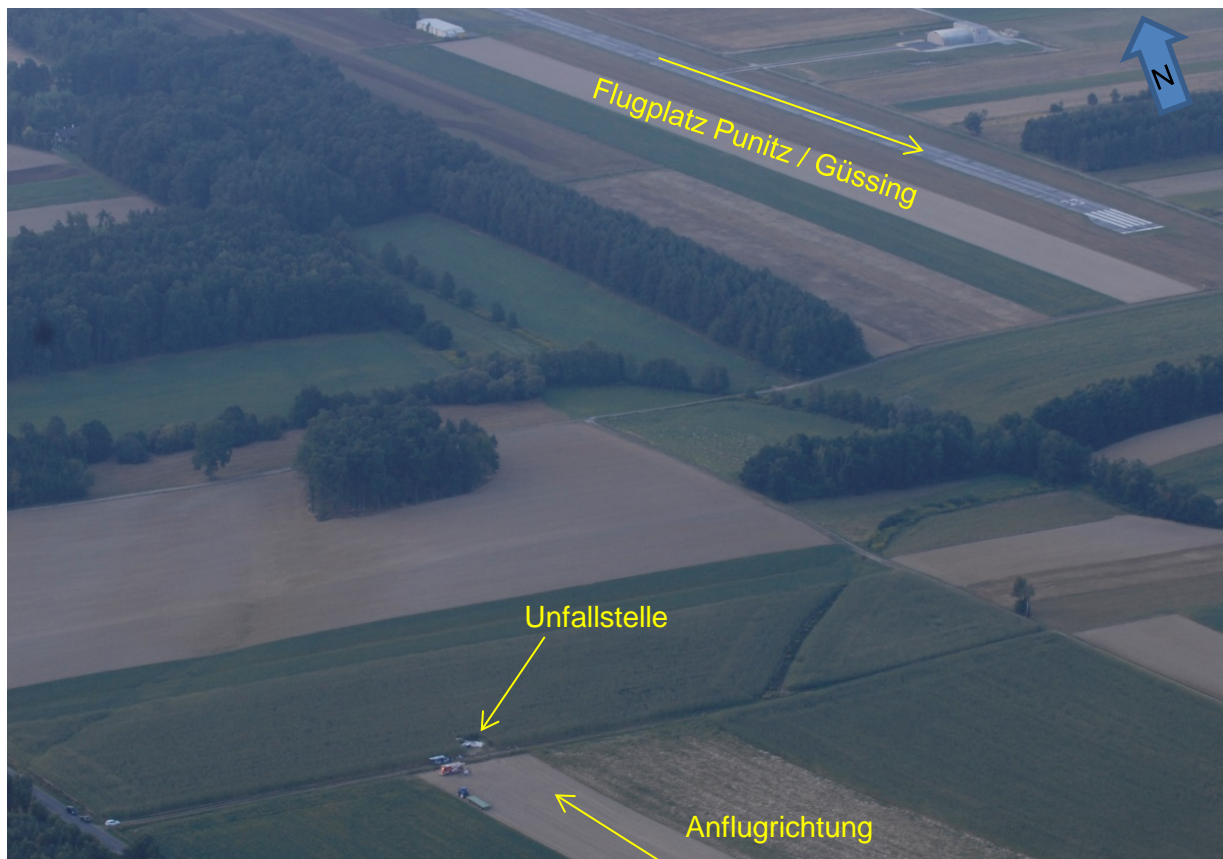
Bild 2: Übersichtsaufnahme Unfallstelle

Die Unfallstelle befand sich ca. 650 m süd-süd-westlich von der Pistenschwelle 33 entfernt in einem Maisfeld. Die Maispflanzen hatten zum Unfallzeitpunkt eine Bewuchshöhe von ca. 2,4 m.

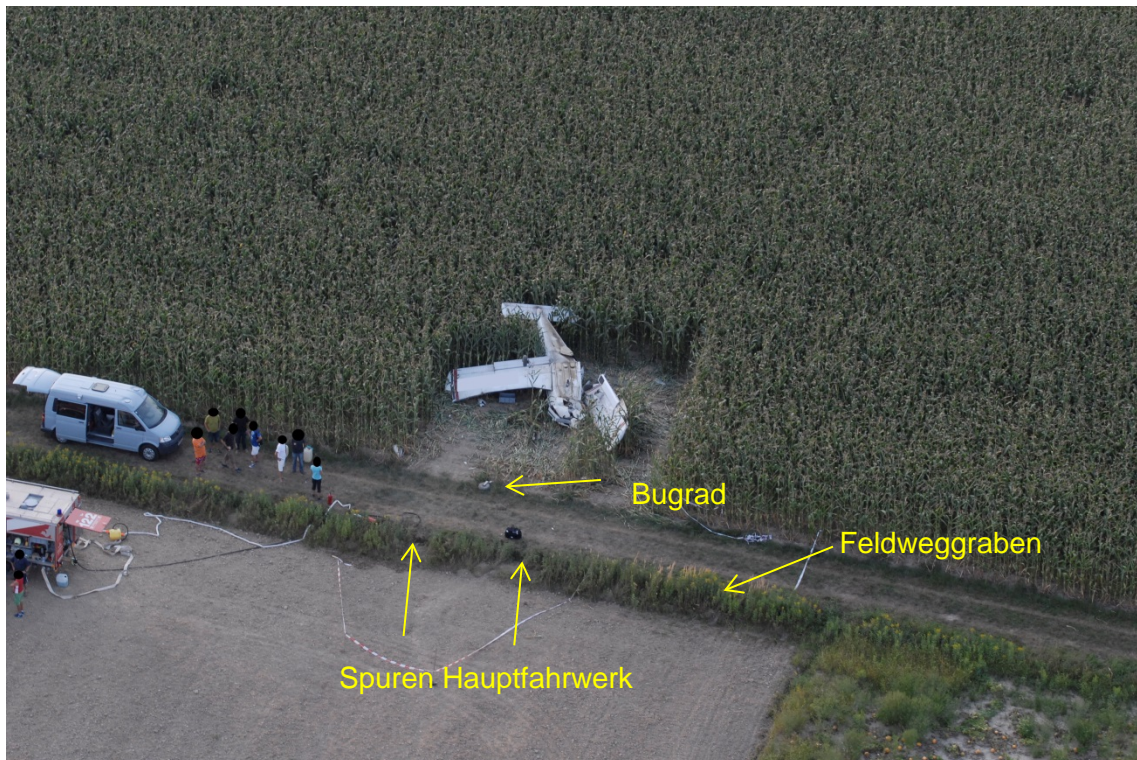
Bild 3: Darstellung Unfallstelle

Die Ausrichtung des Luftfahrzeuges in Endlage betrug ca. 320° mit der Luftfahrzeuggruppunterseite nach oben liegend. Der genaue Aufsetzpunkt des Luftfahrzeuges in dem von der Endlage südlich gelegenen Feld konnte nicht festgestellt werden. Die ersten Spuren des Hauptfahrwerkes konnten ca. 5 m südlich des Hauptwracks an der Feldwegkante verifiziert werden. Das Bugrad befand sich ca. 2 m nördlich dieser Spuren.

Das Luftfahrzeughauptwrack war bis auf das Bugrad in seinen Bestandteilen vollständig vorhanden. Die rechte Tragfläche war vom Rumpf teilweise separiert und befand sich ca. in einem Winkel von 90° zur Luftfahrzeuglängsachse. Die Rumpfröhre war im Bereich des hinteren Tragflächenanschlusses auf der rechten Seite bis zur Rumpfmittle eingedrückt. Das Höhenleitwerk wies keine Beschädigungen auf, das Seitenleitwerk war im Bereich des Anti Collision Lights eingedrückt.

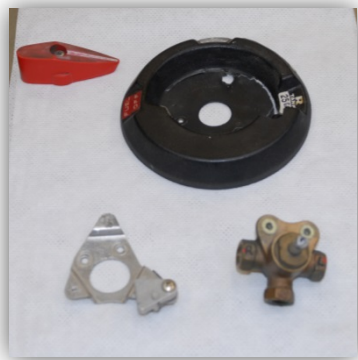
Bild 4: Detailuntersuchung Tankwahlschalter

Des Weiteren wurde der Tankwahlschalter aus dem Luftfahrzeug ausgebaut, boroskopierte und in seine Bestandteile zerlegt. Die bei der Zerlegung festgestellte Ventilposition war mit der beschrifteten Tankwahlschalterposition übereinstimmend und war auf den rechten Tank geschaltet. Es konnten dabei keine Verschmutzungen oder technischen Mängel festgestellt werden.

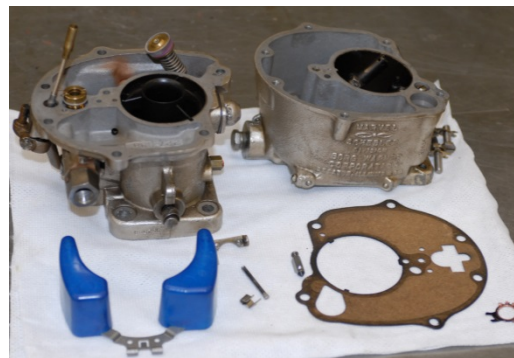
Bild 5: Detailuntersuchung Vergaser

Bei der technischen Untersuchung wurden alle Kraftstoffzulaufleitungen sowie Kraftstofftankentlüftungsleitungen und Kraftstofftanks boroskopierte. Dabei konnten keine Auffälligkeiten festgestellt werden. Des Weiteren wurde die elektrische Kraftstoffpumpe einer Funktionsprüfung unterzogen, diese verlief ohne Auffälligkeiten. Danach wurde der Vergaser vom Triebwerk abgebaut und in seine Bestandteile zerlegt. In der Schwimmerkammer konnten ca. 10 ml Kraftstoff festgestellt werden. Dieser wies augenscheinlich keine Verunreinigungen auf. Das Feinsieb, welches sich im Kraftstoffanschluss des Vergasers befand, zeigte keine Spuren von Fremdkörpern. Das Schwimbernadelventil, der Schwimmer sowie die Beschleunigerpumpe, der Hauptdüsenstock und der Gemischregulierungsmechanismus zeigten keine Auffälligkeiten. Im Anschluss wurde die mechanische Kraftstoffpumpe vom Triebwerk abgebaut und im Detail untersucht. Dabei konnten keine Verunreinigungen oder technische Mängel festgestellt werden.

Es ist nicht auszuschließen, dass die Schwimmerkammer des Vergasers während des Abhebens des Luftfahrzeuges von der Startbahn nicht mehr ausreichend mit Kraftstoff befüllt wurde und es zu einer vorübergehenden Beeinträchtigung bzw. Abmagerung der Kraftstoffzufuhr durch Dampfblasen kam.
