## **ZUSAMMENPRALL ZUG 7862 MIT PKW**

**am 21. September 2012**

**Strecke Wulkaprodersdorf –  
Abzweigung Bruck an der Leitha 1  
EK km 12,399**

**Untersuchungsbericht**

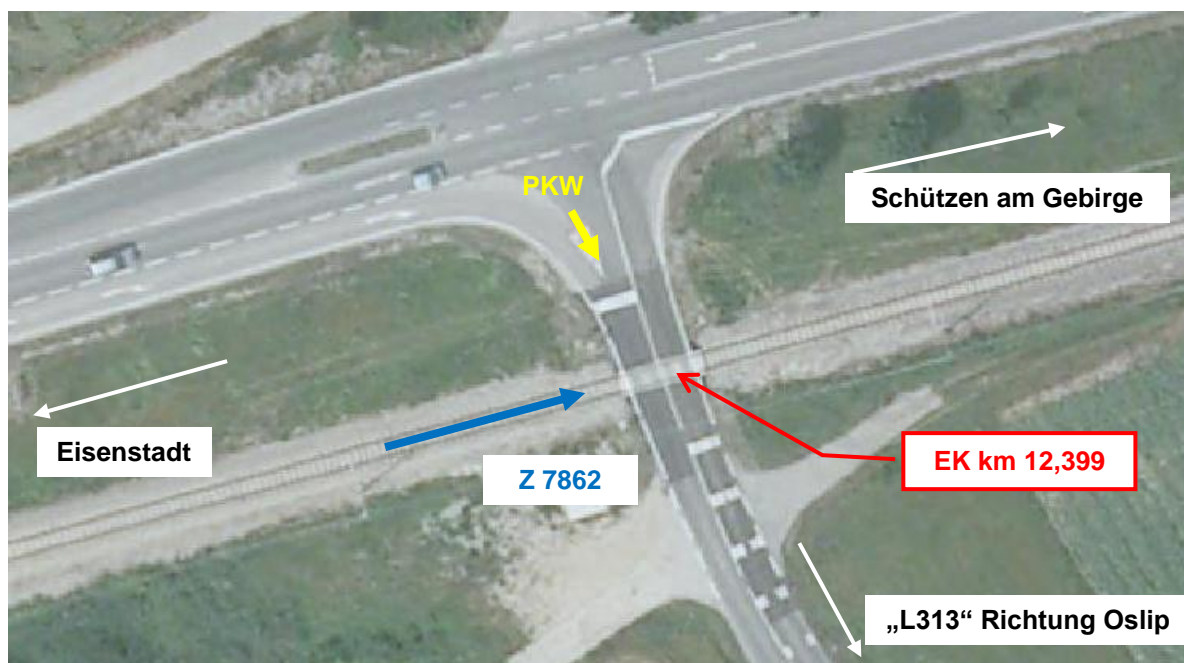
Abbildung 6 Lageplanskizze EK km 12,399 – Detail – Quelle Geodaten Land Burgenland

Der PKW näherte sich auf der Landstraße „L313“ von der Kreuzung „B50/L313“ kommend der ordnungsgemäß mit Lichtzeichen gesicherten EK im km 12,399 und versuchte diese trotz Rotlicht zu überqueren.

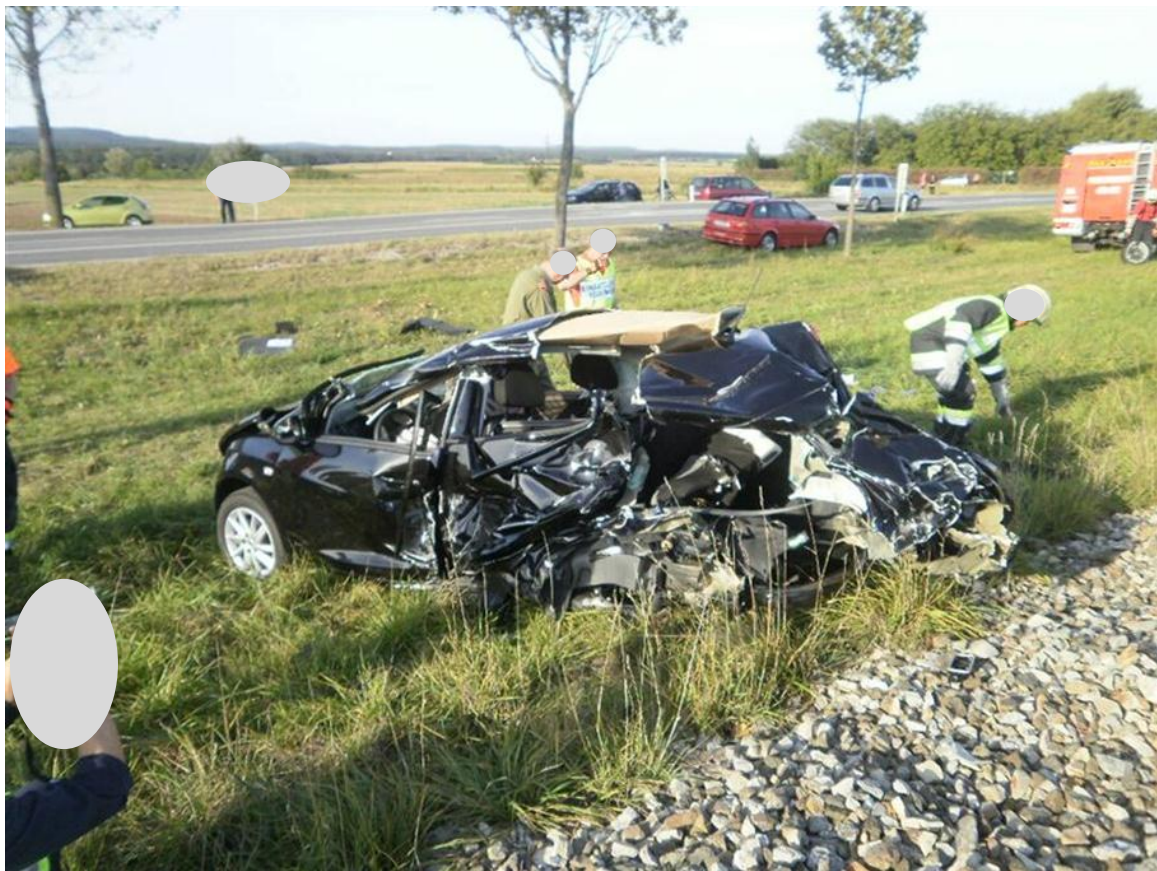
**Abbildung 7 Unfallwrack - Quelle Feuerwehr Oslip**

Durch den Zusammenprall wurde der PKW ca. 20 m mitgeschleift und in weiterer Folge nach links weggeschleudert, wo dieser dann zum Stillstand kam.

Durch das Unfallgeschehen wurde der Lenker im Fahrzeugwrack eingeklemmt und erlitt schwere Verletzungen.

Twg teilweise stark beschädigt.  
Totalschaden am PKW

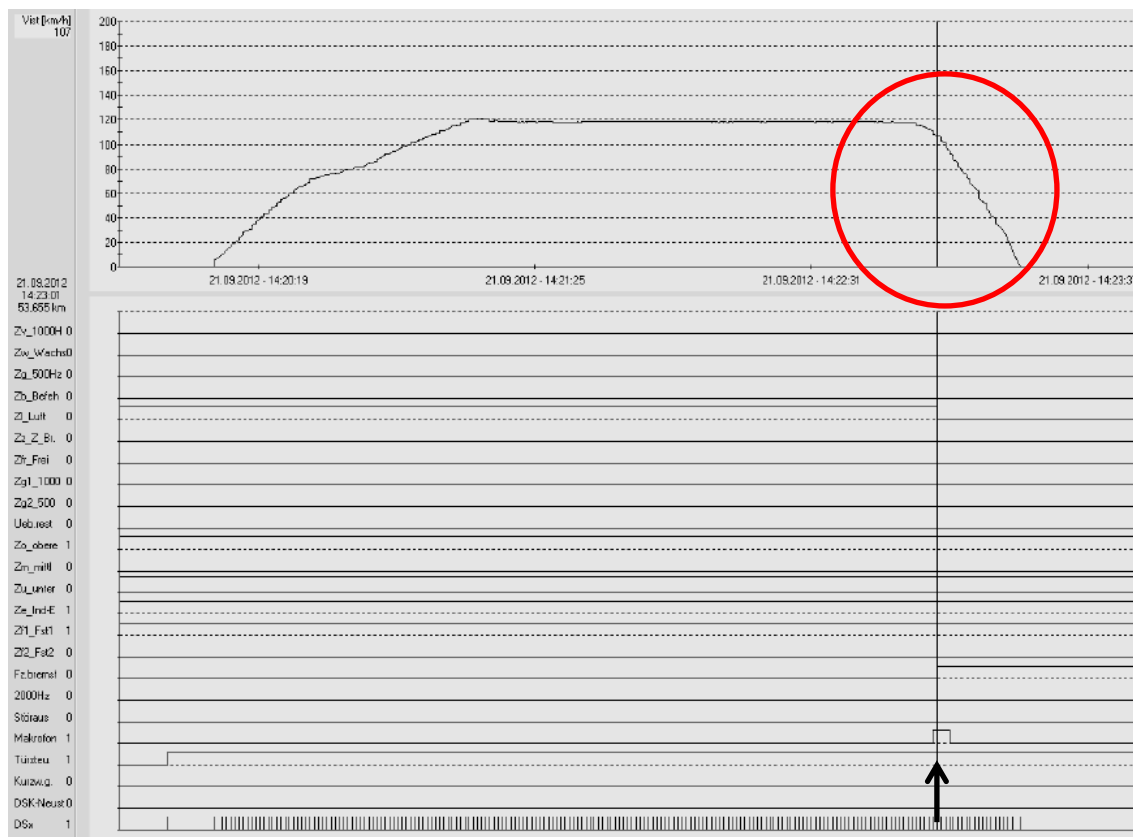
**Abbildung 9 Zeitbezogene Auswertung Registriereinrichtung Twg 93 81 4124 019-3**

*Schnellbremsung registriert bei  $v = 107 \text{ km/h}$*

*Signal „ACHTUNG“ registriert bei Einleitung der Schnellbremsung*

Die zulässige Geschwindigkeit wurde eingehalten.
