# **UNTERSUCHUNGSBERICHT**

**BMVIT-795.347-IV/BAV/UUB/SCH/2013**

**Beinahe Zusammenprall eines Personenzuges  
mit einem PKW in einer Anschlussbahn  
mit beschränkt-öffentlichem Verkehr  
(Personenverkehr)  
am 9. Juli 2013**

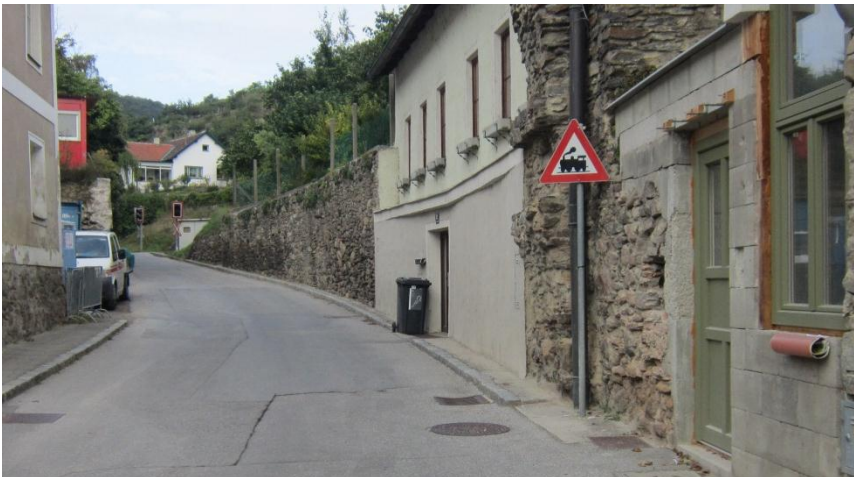
**Abbildung 7** Gefahrenzeichen „Bahnübergang ohne Schranken“ ca. 80 m vor der EK km 2,555 (Quelle SUB)

Straßenseitig ist in Fahrtrichtung des PKW rechts der Straße ca. 80 m vor der EK das Gefahrenzeichen „Bahnübergang ohne Schranken“ angebracht.

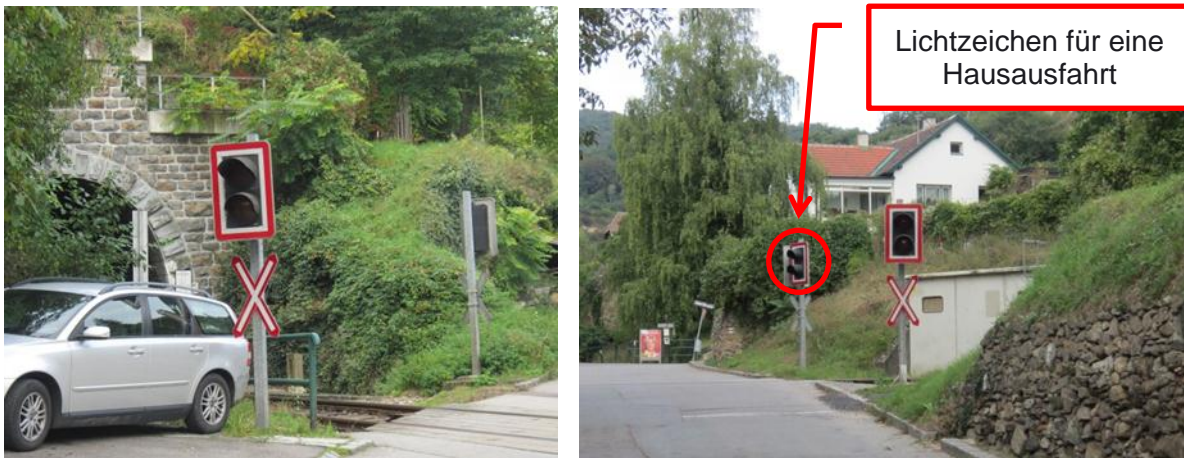
**Abbildung 8** Lichtzeichen der EK km 2,555 mit Gefahrenzeichen „Andreaskreuz“ (Quelle SUB)

Die Lichtzeichen befinden sich links und rechts der Straße vor der EK, sowie ein weiteres Lichtzeichen rechts der Straße nach der EK (für eine Hausausfahrt). Die Masten der Lichtzeichen sind mit Gefahrenzeichen einfaches „Andreaskreuz“ ausgerüstet.

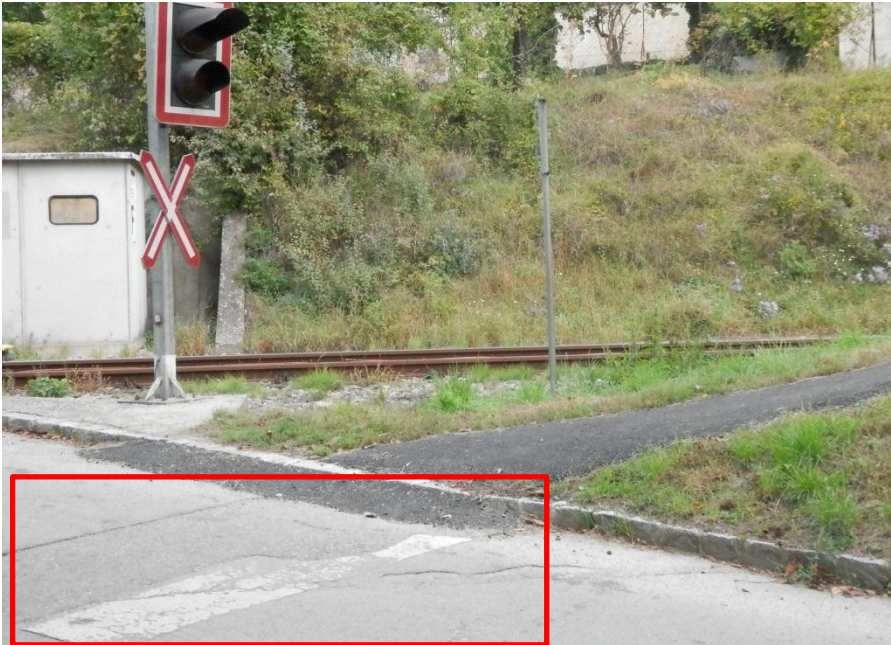
**Abbildung 9** Haltelinie vor der EK km 2,555 (Quelle SUB)

Die Fahrbahn in Fahrtrichtung des PKW ist mit einer Bodenmarkierung (Haltelinie) versehen. Diese wies bereits deutliche Abnützungsspuren auf, war jedoch erkennbar.

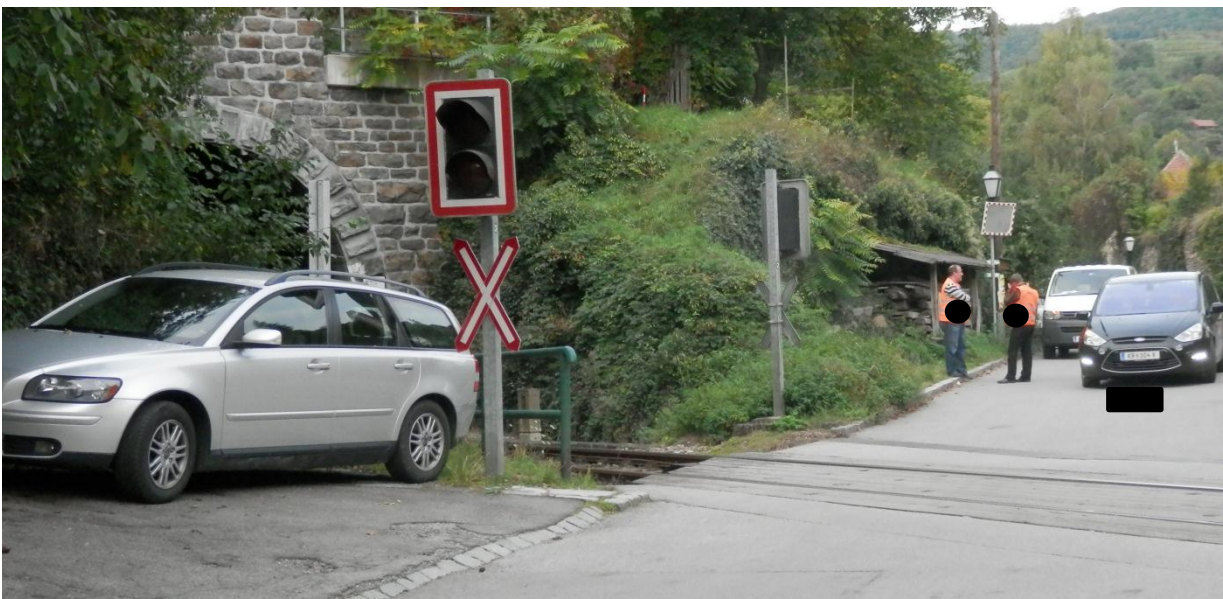
**Abbildung 10** Sicht der EK km 2,555 in Richtung der herannahenden Fahrt (Quelle SUB)

Zum Zeitpunkt des Lokalaugenscheines war die Sicht nach links, in Richtung der herannahenden Fahrt (Fahrtrichtung 2), durch Bewuchs und einen geparkten PKW eingeschränkt.

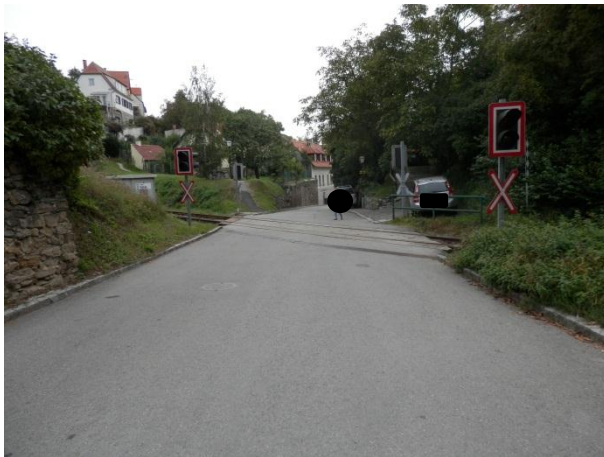
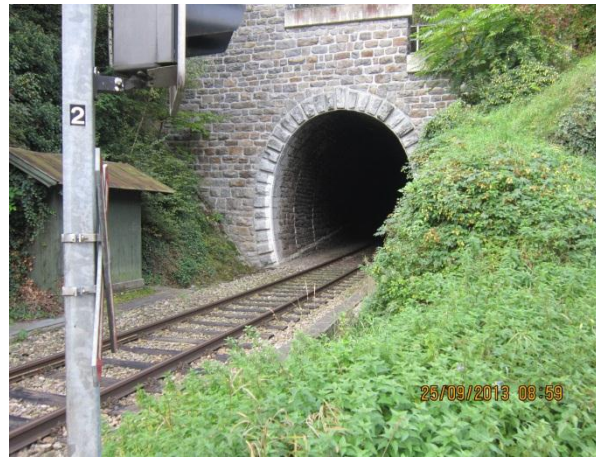
Abbildung 11 Fehlende Haltelinie und Sicht in Richtung der Fahrt aus Fahrtrichtung 2 (Quelle SUB)

Für Straßenverkehrsteilnehmer, die auf der Straße in der entgegengesetzten Richtung fahren fehlte die Haltelinie.

Die Sicht auf sich nähernde Schienenfahrzeuge ist in beiden Richtungen teilweise eingeschränkt.

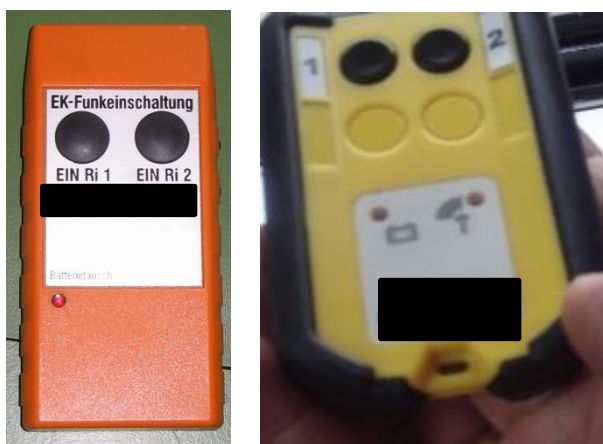
**Abbildung 13** Unterschiedliche Fernbediengeräte durch den Tzfz für EKSA (Quelle SUB)

Für die Fernbedienung von EKSA durch Tzfz liegen der SUB keine Regelwerke vor.

Der SUB sind österreichweit mindestens zwei unterschiedliche Fernbediengeräte bekannt:

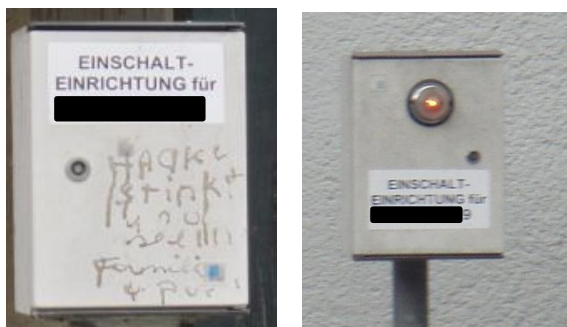
**Abbildung 14** Unterschiedliche ortsfeste Empfangsanlagen für Fernbediengeräte durch den Tzfz für EKSA (Quelle SUB)

Weiteres sind der SUB österreichweit mindestens zwei unterschiedliche ortsfeste Empfangsanlagen zur Fernbedienung von EKSA durch den Tzfz bekannt:
