ABSTURZ EINES SEILBAHN- MITARBEITERS BEI DER BERGEÜBUNG AUF EINER EINSEIL-UMLAUFBAHN

am 1. Dezember 2011

im Bezirk Landeck, Tirol

Untersuchungsbericht

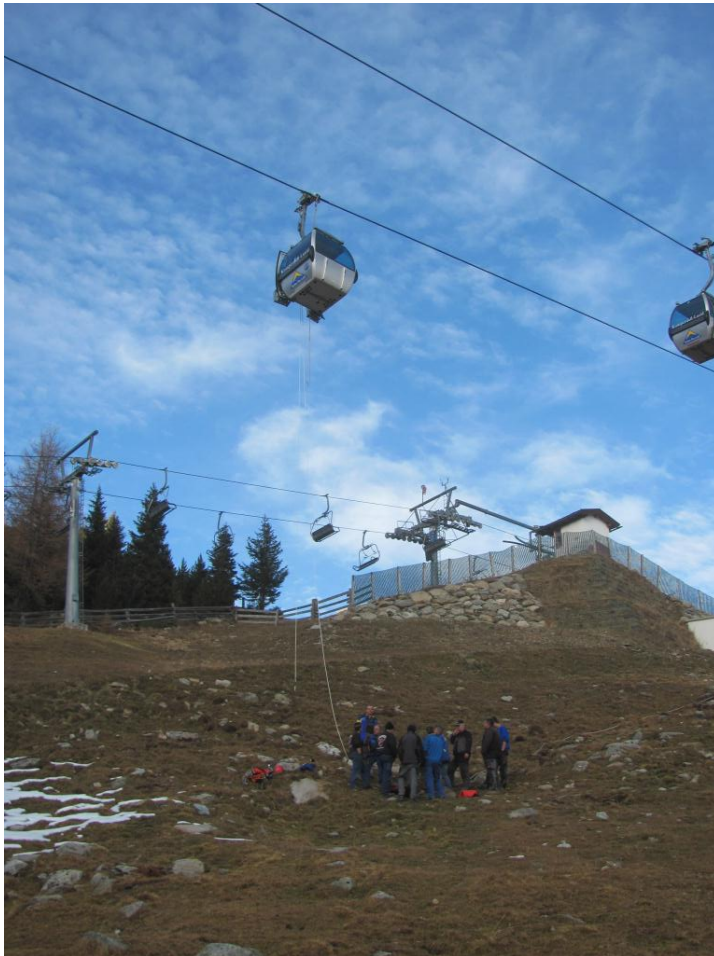
Abbildung 1 Absturzstelle (Quelle Polizei Landeck)

- Bundesland Tirol, Bezirk Landeck
- Trasse einer Einseilumlaufbahn zwischen Stütze 1 und Stütze 2 nächst der Talstation

Der Retter des Teams 2 stürzte aus einer Höhe von ca. 8 – 10 m ungebremst auf den felsigen Boden. Der Verunfallte erlitt durch den Absturz schwere Verletzungen und wurde mit dem Rettungshubschrauber in das Landeskrankenhaus Innsbruck geflogen.

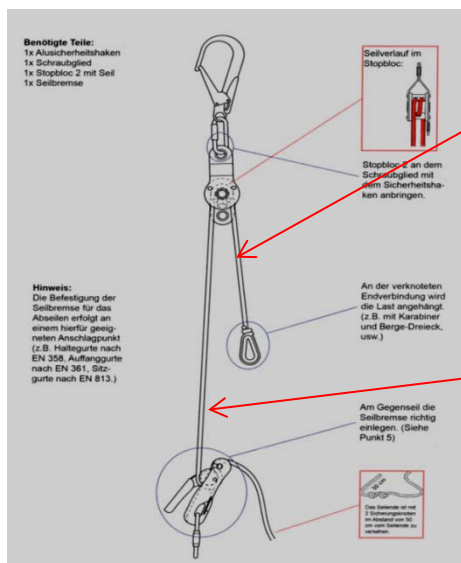
Abbildung 2 Sicherungsseil mit Seilbremse und Stopbloc (Quelle: Gebrauchsanleitung IMMOOS)

Bergseite des Seils (zum Abzuseilenden
in das Fahrbetriebsmittel)

Talseite des Seils (zum Bodensicherer)

Der Bodensicherer musste die Seilbremse am Sicherungsseil nachsetzen, um dieses für den nächsten Abseilvorgang wieder zu spannen. Dieses Nachsetzen der Seilbremse nahm einige Zeit in Anspruch, da das Schlappseil am Boden etwas eingedreht war.

In der Zwischenzeit wurde der Retter des Teams 2 im Fahrbetriebsmittel am hochgezogenen Sicherungsseil eingehängt und sollte als Nächster abgeseilt werden. Der am Seil hängende hielt sich an der Talseite des Sicherungsseils fest und stand in der Türe der Seilbahnkabine. Der Bodensicherer des Teams 3 hatte zu diesem Zeitpunkt die Seilbremse noch nicht vollständig nachgesetzt, wodurch das Sicherungsseil nicht gespannt war. Dieser Umstand wurde von den Mitarbeitern im Fahrbetriebsmittel nicht erkannt.

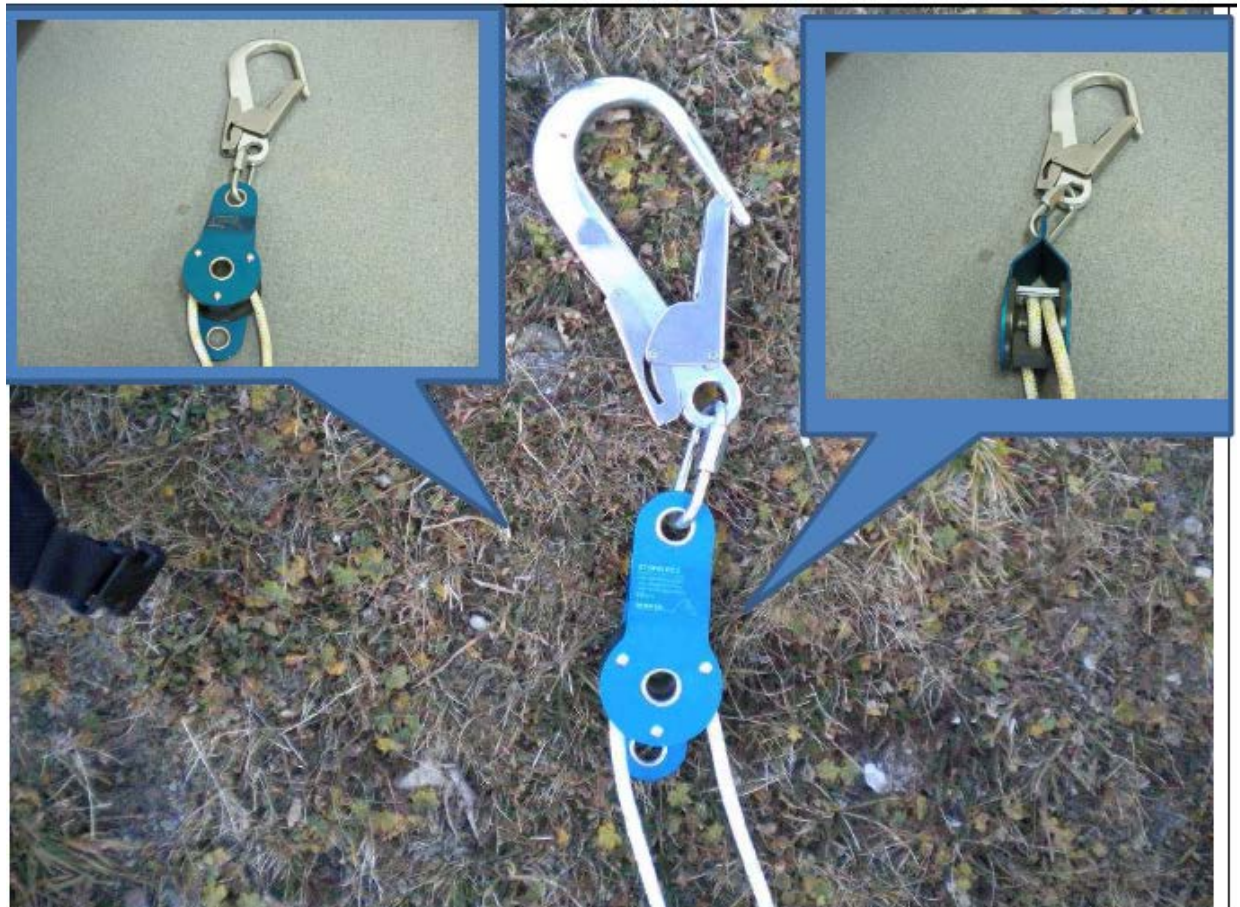
Abbildung 6 Umlenkrolle Stopbloc (Quelle: Polizei Landeck)

Der Karabiner mit der Umlenkrolle (Stopbloc) wird an der Kabine eingehängt. Das Sicherungsseil ist 1,5 Mal um die Umlenkrolle geschlagen wodurch das Abseilgewicht auf ca. 1/3 reduziert wird (nach Gebrauchsanleitung des Herstellers).

Der Verunfallte hatte sich am talwärts laufenden Sicherungsseil selbst gehalten und anfangs selbst gebremst. Durch die geringe Bremskraft der Umlenkrolle Stopbloc war es nicht möglich, sich aus eigener Kraft selbst abzuseilen. Durch das Abbremsen des Seils mit der Hand zog sich der Verunfallte starke Brandverletzungen in der Innenhand durch die Seilreibung zu, musste das Sicherungsseil loslassen und stürzte ungebremst zu Boden.

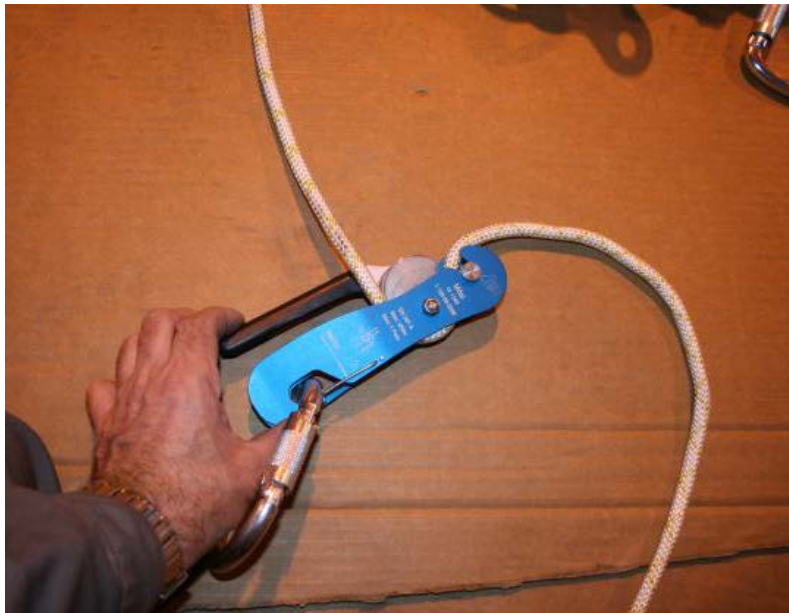
Abbildung 8 Seilbremse gelöst

Bevor die abzuseilende Person aus der Seilbahnkabine gebracht wird ist eine ausreichende Kommunikation zwischen dem Retter im Fahrbetriebsmittel und dem Bodensicherer erforderlich. Der Bodensicherer hängt die Seilbremse ins Sicherungsseil und bringt das Sicherungsseil auf Spannung. Nachdem das Seil zwischen dem Bodensicherer und der zu bergenden Person gespannt ist, kann die Person aus der Kabine kontrolliert abgeseilt werden. Wenn die abgeseilte Person am Boden ist und das Seil wieder zur Kabine für den nächsten Bergevorgang hochgezogen wird, läuft es über die Umlenkrolle (Stopbloc) und fällt an der gegenüberliegenden Seite der Umlenkrolle zu Boden. Es entsteht zwischen dem Retter am Boden und der Umlenkrolle Schlappseil. Der Retter am Boden muss für den nächsten Bergevorgang dieses Schlappseil vollständig durch die gelöste Seilbremse (siehe Abbildung 8) ziehen oder die Seilbremse öffnen und nachsetzen um das Seil wieder zu spannen.

Das Durchziehen des Seils durch die Bremse nimmt wesentlich mehr Zeit in Anspruch als ein Öffnen, Nachsetzen und wieder Einhängen der Seilbremse.
