### **Bundesanstalt für Verkehr, Unfalluntersuchung Fachbereich Schiene (UUB), Vorläufiger Untersuchungsbericht - Entgleisung des Zuges 46676 zwischen Bahnhof Hintergasse und Bahnhof Braz am 16.06. 2010;**

**Stellungnahme zum Vorfall Entgleisung Zug 46676 am 16. Juni 2010**

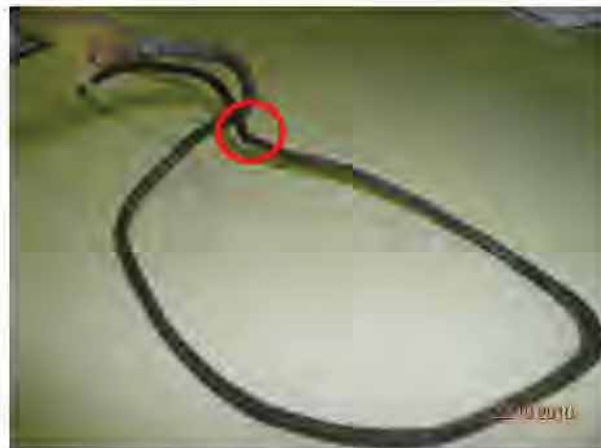
Ich gebe nachstehend die Fotos des in Rede stehenden Seils wieder, die von *Prof. Kittl*, vom BG Floridsdorf bestellter gerichtlicher Sachverständiger, aufgenommen wurden und die seinem Befund angefügt wurden.

Die Untersuchung dieser Fotos erlaubt es, eine eindeutige Deformation des Seils an der Stelle, wo sich die Seilklemme befunden haben muss, festzustellen.

Überdies schreibt Prof. Kittl in seinem Befund als Kommentar des zweiten Fotos hier oben, dass das Seil (PROBE 1) „einen markanten Knick und Abschürfungen an der Oberfläche des Seils“ aufweist.

**Eine solche Deformation kann nicht durch das Anziehen der Muttern mit der Hand hervorgerufen worden sein, was eine einfache Rekonstruktion leicht beweisen könnte.**

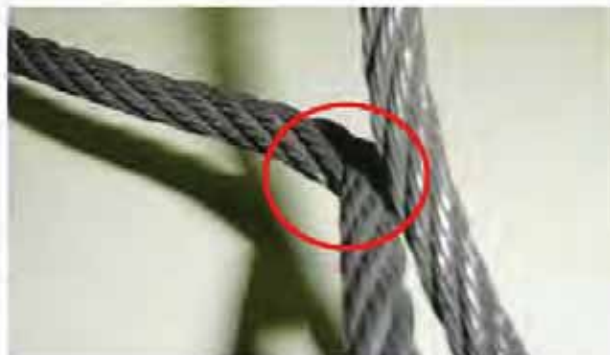
Man kann auch auf Foto 6 (Markierungen 2 und 10) hinweisen, das im Anhang F des Berichts der Kommission aufscheint.

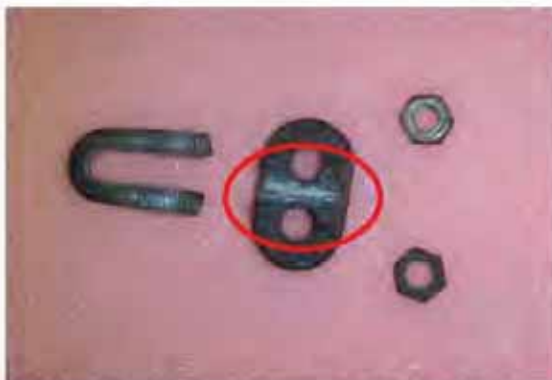
Im selben Zusammenhang können die Spuren, die auf der Platte der Seilklemme eingedrückt sind und dem Seil entsprechen, auch nicht die Folge eines Anziehens mit der Hand sein und bezeugen somit ebenfalls, dass diese Seilklemme mit einem Werkzeug angezogen wurde.

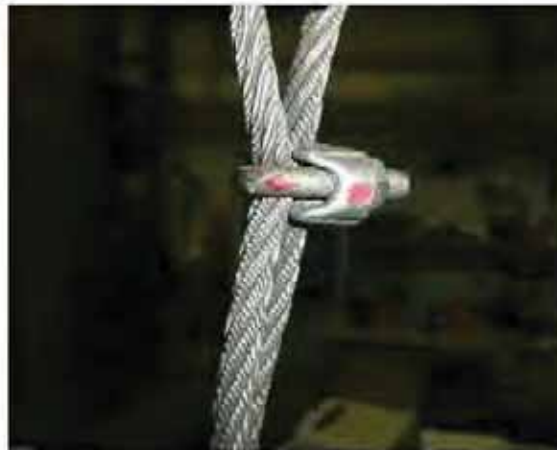
Überdies gebe ich auch das Foto der Seilklemme wieder, verwendet zur Fixierung der beiden Enden des Seils in einer anderen Probe, die von der TVFA TU Wien untersucht wurde (Probe 3);

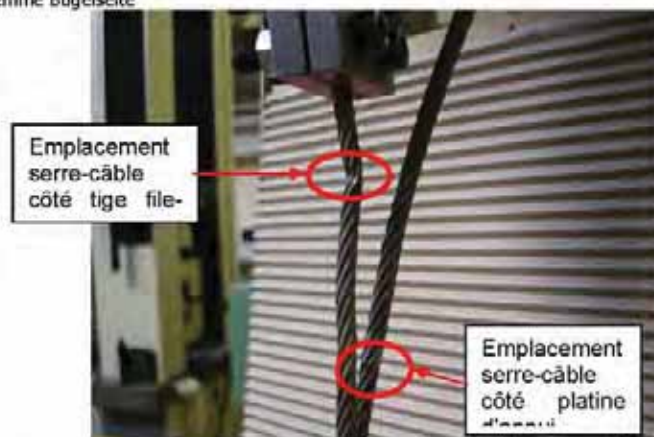
Lage Seilklemme Bügelseite

ebenso das Foto, das nach Abnahme der Seilklemme und nach Rutschen der beiden Seilenden in Bezug aufeinander in der Seilklemme unter dem Einfluss maschinellen Zuges aufgenommen wurde.

Dieses Foto erlaubt eine deutliche Deformation des Seils auf der Bügelseite der Seilklemme festzustellen und eine leichtere Deformation auf der Seite der Grundplatte der Seilklemme.

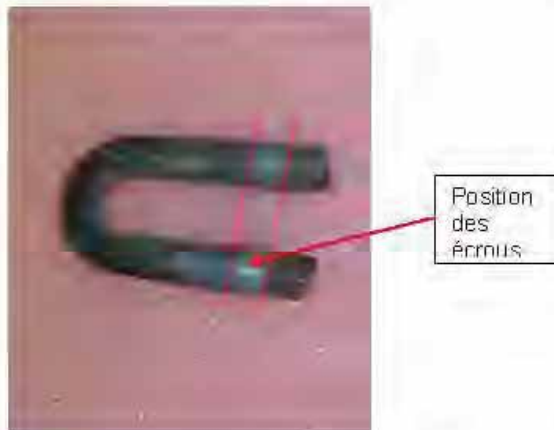
Position der Muttern

Das folgende Foto, in der TVFA TU Wien aufgenommen, erlaubt die Feststellung, dass die Muttern der Seilklemme, die auf der Strecke gefunden wurde, eine Spur ihrer Lage auf den Gewindestangen der Seilklemme hinterlassen haben, die keine Korrosion dort aufweisen, wo die Muttern waren.

Man kann also mit Recht annehmen, dass dies die Lage der Muttern seit ihrer Montage war, weil ansonsten Korrosion in dieser Zone aufgetreten wäre, während die Muttern nicht dort positioniert waren.

Um eine Korrosionsentwicklung wie festgestellt auf den anderen Stellen der Gewinde zu erreichen, ist es notwendig, dass die Seilklemme viele Monate, wenn nicht Jahre alt ist und dass die Muttern unverändert in dieser Position bis zum Auffinden der Seilklemme auf der Strecke geblieben sind.

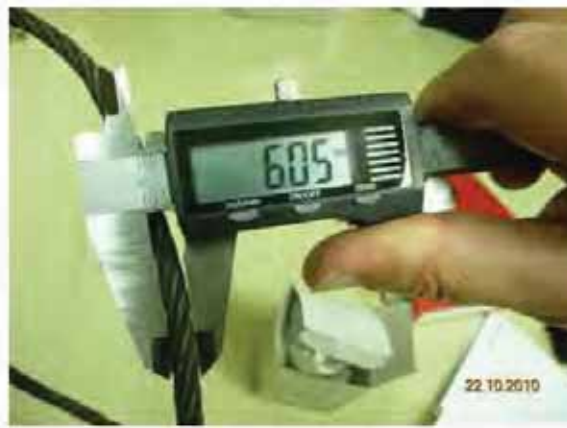
Ich gebe unten das Bild wieder, das den vorgenommenen Messungen auf dem in Rede stehenden Seil entspricht.

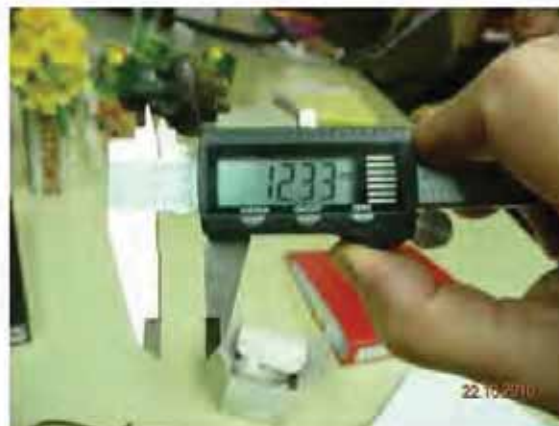
Und auf der Seilklemme:

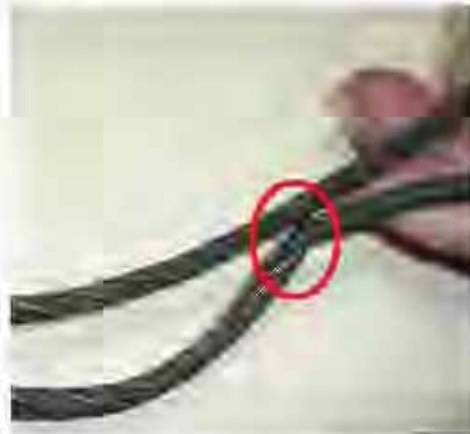
Der Durchmesser des Seils wurde in einer Zone gemessen, wo es nicht deformiert war. Der Durchmesser von 6,05 mm entspricht also dem normalen Durchmesser des Seils.

In der Zone der Deformation des Seils war dieser Durchmesser wegen der Pressung aufgrund des Anziehens reduziert.

Die Addition der beiden Durchmesser der Seilenden in der Deformationszone ergibt folglich einen Wert von unter 12 mm.
