Untersuchungsbericht

Sicherheitsuntersuchungsstelle des Bundes
GZ: BMVIT-85.243/0002-IV/SUB/ZLF/2018

Unfall
mit dem Ballon der Type O-120,
am 22.01.2017,
um ca. 10:05 Uhr in Rußbach/Pass Gschütt,
Gemeinde Rußbach,
A-5442, Rußbach
Salzburg

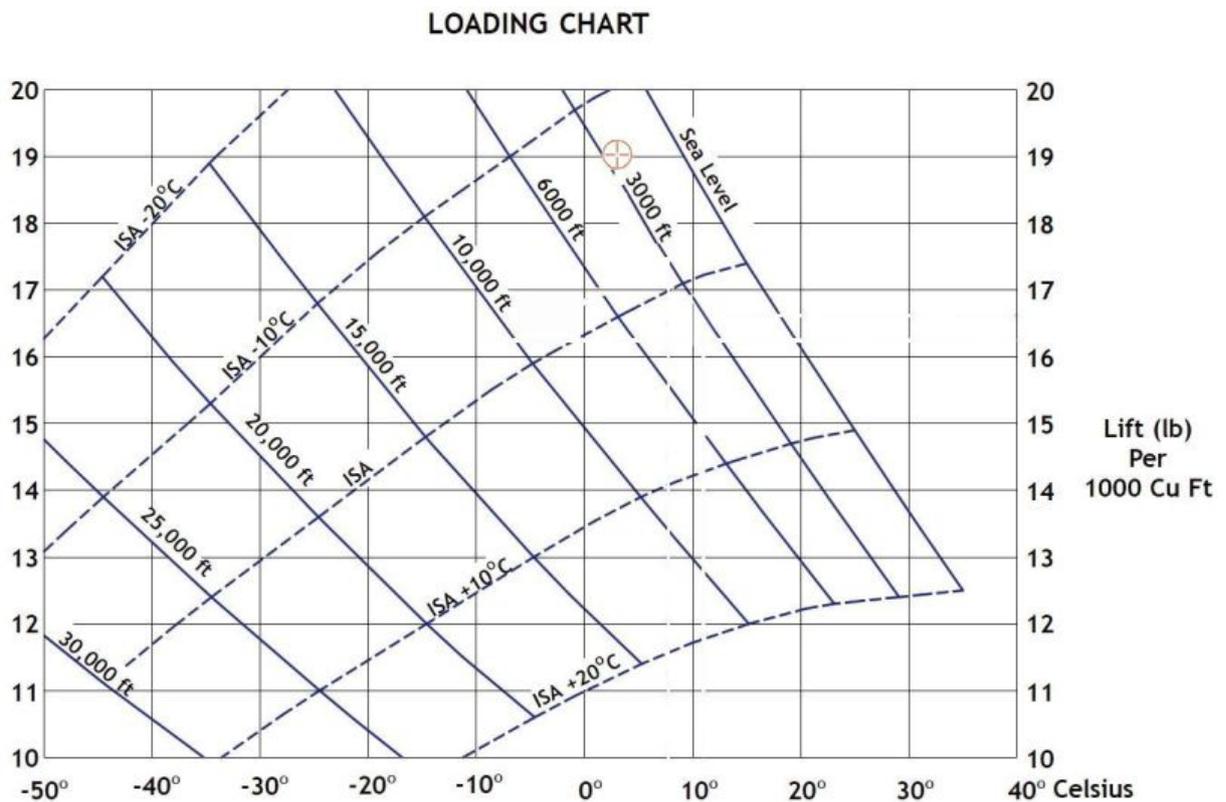
Abb. 2: Loading Chart based on static lift with 100 °C internal temperature – Quelle: Flight Manual Cameron Issue 10 Appendix 2

Diese Loading Chart (Beladungsdiagramm) basiert auf einer durchschnittlichen Hüllentemperatur von maximal 100 °C.

Die strukturell zulässige Höchstmasse beträgt für einen Ballon dieser Größe und Bauart 20 lb pro ft³, d.s. beim gegenständlichen Ballon 1.088 kg. Bei der gegebenen Luftdichte ergibt sich aus der Loading Chart eine Höchstabflugmasse von 19,2 lb pro 1000 ft³ Hüllenvolumen. Für den gegenständlichen Ballon ergibt dies eine zulässige Höchstabflugmasse von 1.055 kg.

Nach Angaben des Ballonfahrers betrug der Gasverbrauch rund 30 kg. Aus der Luftdichte am Landeplatz bei Rußbach ergab sich aus der Loading Chart eine maximal mögliche Masse von 19 lb pro 1000 ft³. Für den gegenständlichen Ballon betrug die maximal mögliche Landemasse demnach 1.034 kg (siehe Loading Chart).

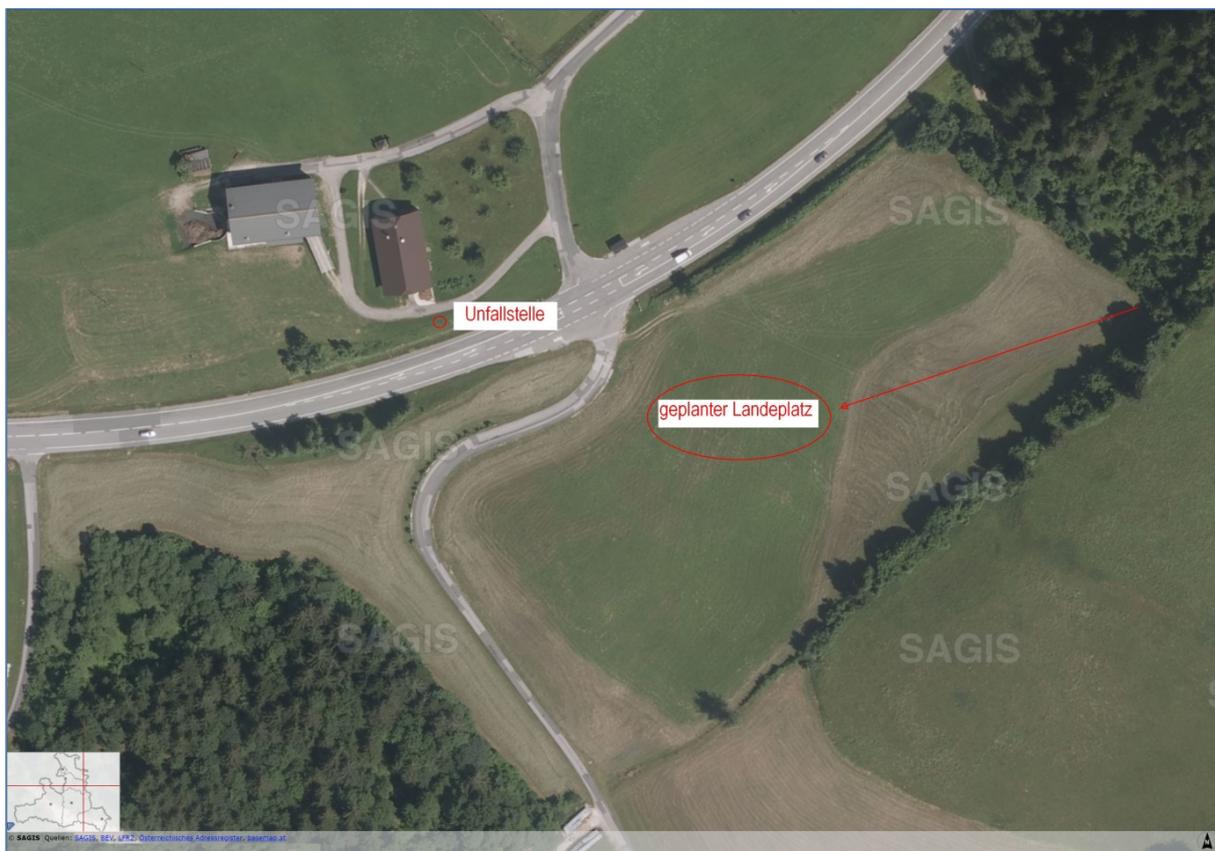
Abb. 4: Luftaufnahme des geplanten Landeplatzes und der Unfallstelle – Quelle: Pilot/Sagis

Der Ballonfahrer plante die Landung in der Mitte eines in Flugrichtung im Durchschnitt 5,5 % abfallenden freien Feldes mit rund 100 Metern Breite und 250 Metern Länge. Der Anflug erfolgte in südwestlicher Richtung. Noch vor dem ersten Bodenkontakt wurde der Ballon von einer südöstlichen Strömung erfasst. Der Flugweg um den geplanten Landeplatz ist dadurch von einer deutlichen Richtungsänderung in Flugrichtung nach rechts geprägt. Der Ballon wurde dadurch Richtung Bundesstraße abgetrieben.

Die erste Bodenberührung erfolgte 6 Meter nordwestlich der Bundesstraße B166 nahe eines Nebengebäudes. Der Ballon kam schließlich an einem vom ersten Bodenkontakt rund 12 Meter entfernten Scheunengebäude zum Stillstand.

Eine Landung auf der an dieser Stelle rund zwölf Meter breiten Bundesstraße wurde vom Ballonfahrer in Erwägung gezogen, war jedoch aufgrund vorbeifahrender Fahrzeuge nicht möglich. Der Ballon überquerte die Straße in einer Höhe von rund 2,2 Meter über dem mittleren Straßenniveau und stieß in einer Richtung von rund 330° im oberen Drittel gegen die schneebedeckte nördliche Straßenböschung.

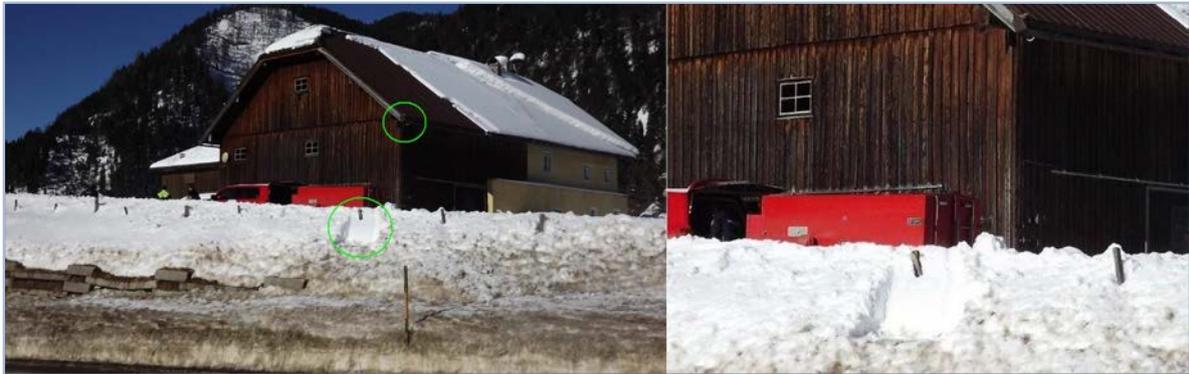
Abb. 5: Unfallstelle und Dachrinne – Quelle: Polizei Abtenau

Es entstanden Schäden im Bereich der Dachrinne der Scheune.

Erste Bodenberührung des Korbes und Kontakt der Ballonhülle (kein Kontakt des Korbes mit dem Gebäude) im Bereich der Dachrinne 6 Meter nordwestlich der Bundesstraße B166 nahe eines Nebengebäudes.

Der Kontakt des Ballonkorbes an der rund 3,4 Meter hohen Straßenböschung der Bundesstraße 166 hinterließ deutlich sichtbare Spuren im Schnee.

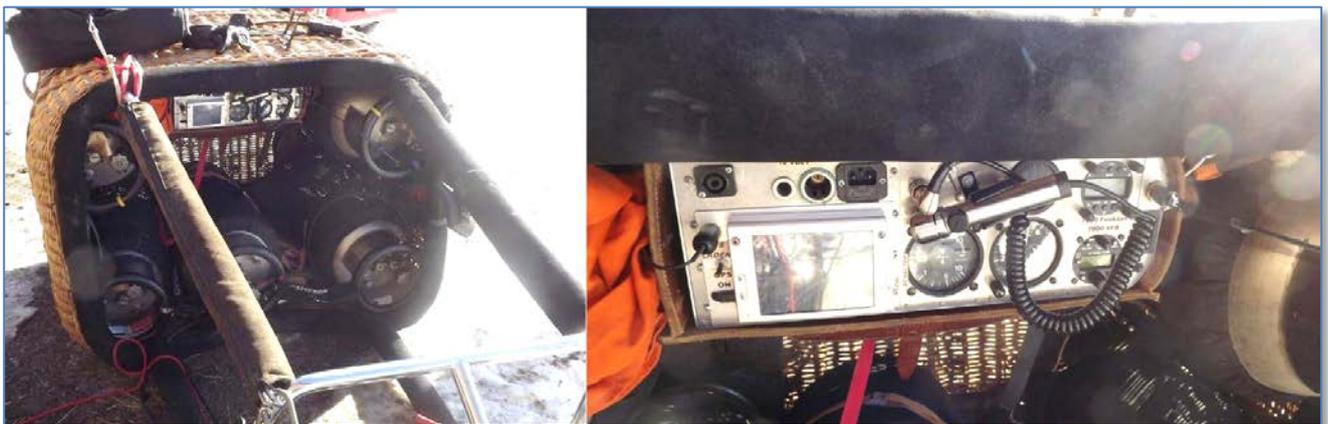
Abb. 6: Innenaufnahme des Ballonkorb – Quelle: Polizei Abtenau

Basierend auf einer durchschnittlichen Masse von 77 kg muss gemäß Flight Manual für jeden Insassen eine minimale Korbfläche von 0,25 m² zur Verfügung stehen. Bei der gegenständlichen Ballonfahrt wurde der Ballon mit fünf Treibstoffflaschen betrieben, die Funk-/Instrumentenbox war über dem Boden an der hinteren Korbwand montiert.

Demnach standen den Insassen insgesamt 1,10 m² Bodenfläche zur Verfügung, das heißt um 46% mehr als die vorgeschriebene Mindestfläche.

Die Korbumrandung, die Brennerstützen und die Treibstoffflaschen einschließlich der Flaschenkränze waren wie erforderlich mit Schutzhüllen bzw. mit einer Polsterung versehen. Auch die erforderlichen Halteseilschlaufen waren in ausreichender Anzahl vorhanden.

Der Korb entsprach hinsichtlich Ausrüstung und nutzbarer Bodenfläche den Vorgaben des Flight Manuals.
