# Untersuchungsbericht

Sicherheitsuntersuchungsstelle des Bundes  
GZ: BMVIT-85.252/0001-IV/SUB/ZLF/2018

**Unfall**  
**mit dem Motorflugzeug der Type PA28-151,**  
**am 09.07.2017,**  
**um ca. 12:19 Uhr UTC,**  
**Gemeinde Schärding Suben,**  
**A-4975, ÖSTERREICH**  
**Oberösterreich**

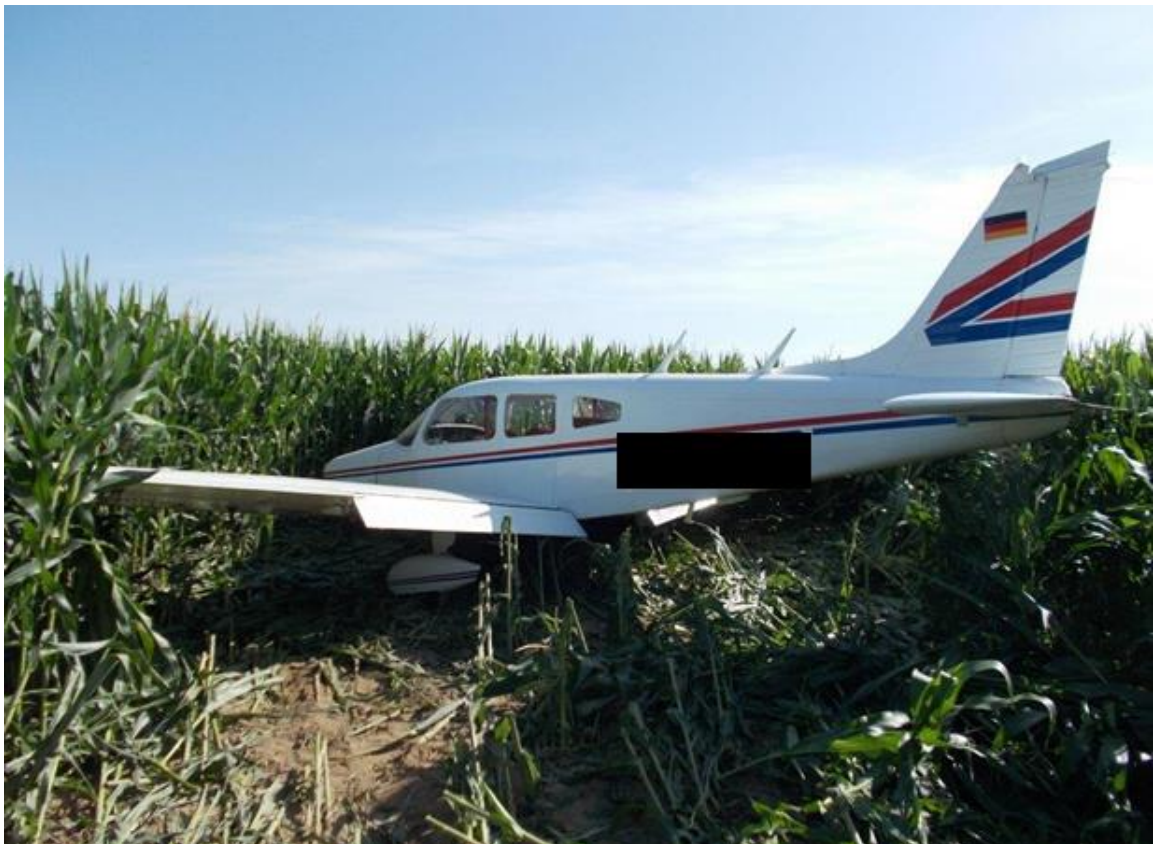
**Abbildung 4:** Endlage des Luftfahrzeuges – Quelle SUB

Die Abbildung zeigt die Endlage des verunfallten Luftfahrzeuges.

Das Luftfahrzeug befand sich vollständig an der Unfallstelle. Von den Einsatzkräften vor Ort wurde festgestellt, dass kein Kraftstoff ausgelaufen ist.

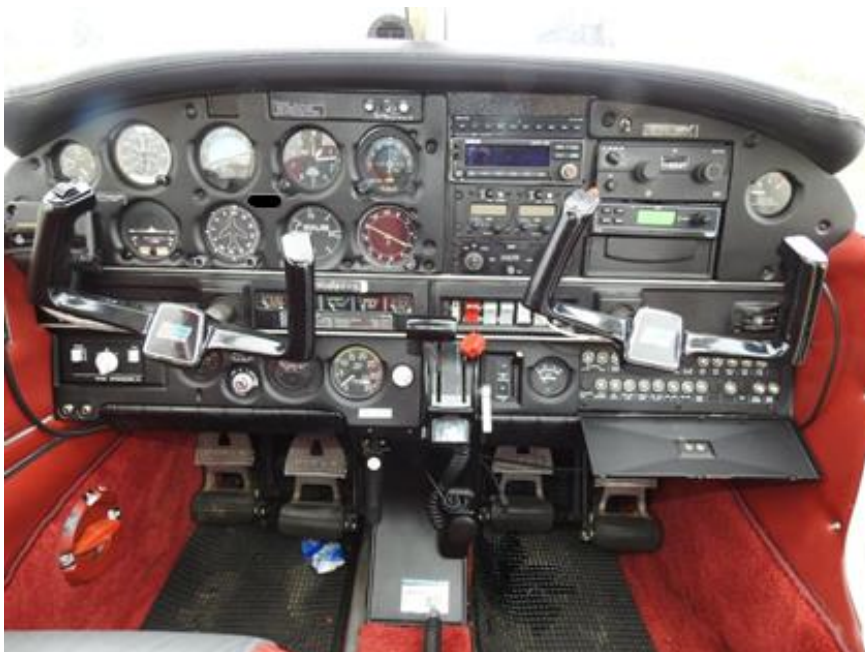
Abbildung 5: Cockpitansicht – Quelle SUB

Es war zu erkennen, dass der Pilot das Luftfahrzeug für die Notlandung vorbereitete:

- Der Brandhahn war geschlossen
- Die Klappen waren in Landstellung
- Die Gashebelstellung war auf „Vollgas“ eingestellt
- Der Mixture- Hebel war auf „reich“ eingestellt
