# Untersuchungsbericht

Verletzung von Personen durch Schienenfahrzeuge im Bahnhof Kirchstetten  
am 12. Jänner und 03. März 2017

GZ.: 2021-0.110.589

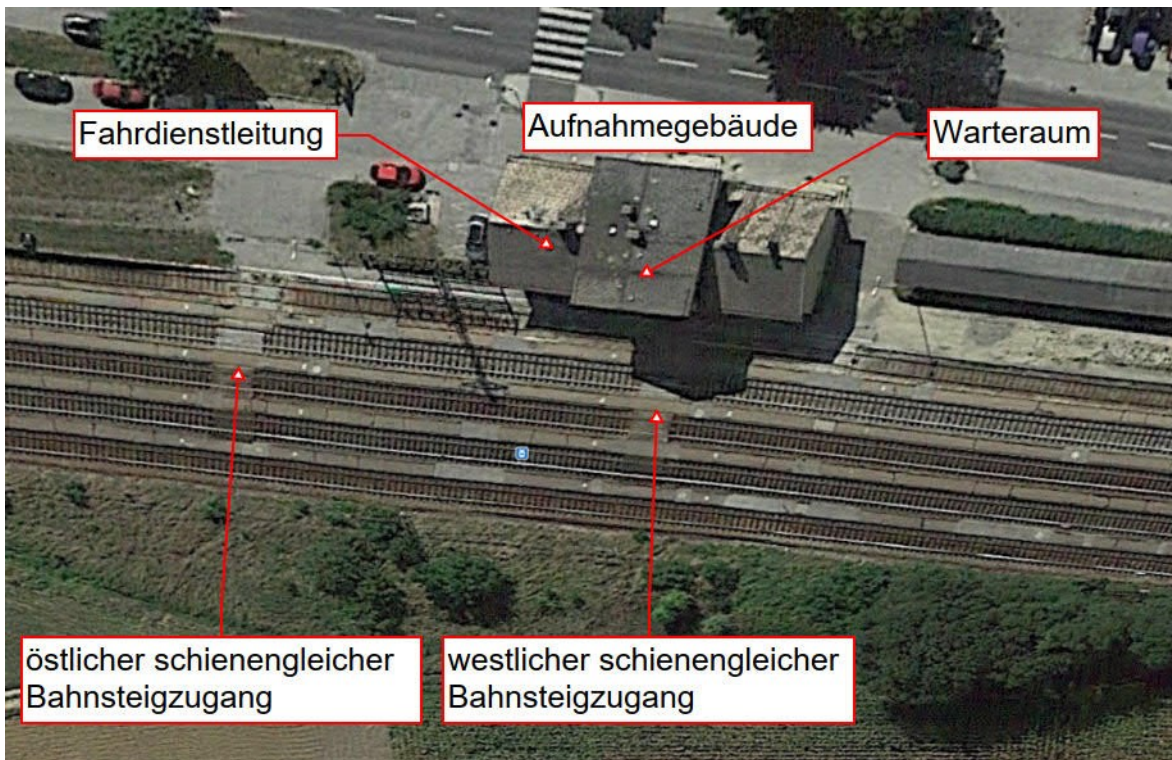
Abbildung 2 Draufsicht Bf Kirchstetten

Abbildung 2 zeigt eine Draufsicht des Bf Kirchstetten, in der die Örtlichkeiten der beiden schienengleichen Bahnsteigzugänge mit roten Pfeilen und Textfeldern beschrieben sind. Links befindet sich der östliche und rechts der westliche schienengleiche Bahnsteigzugang. Des Weiteren ist mittig oben das Aufnahmegebäude zu sehen, in welchem in der linken

Seite die Fahrdienstleitung und mittig der Warteraum untergebracht sind (rote Pfeile). Alle fünf Gleise des Bf Kirchstetten sind in dieser Draufsicht erkennbar.

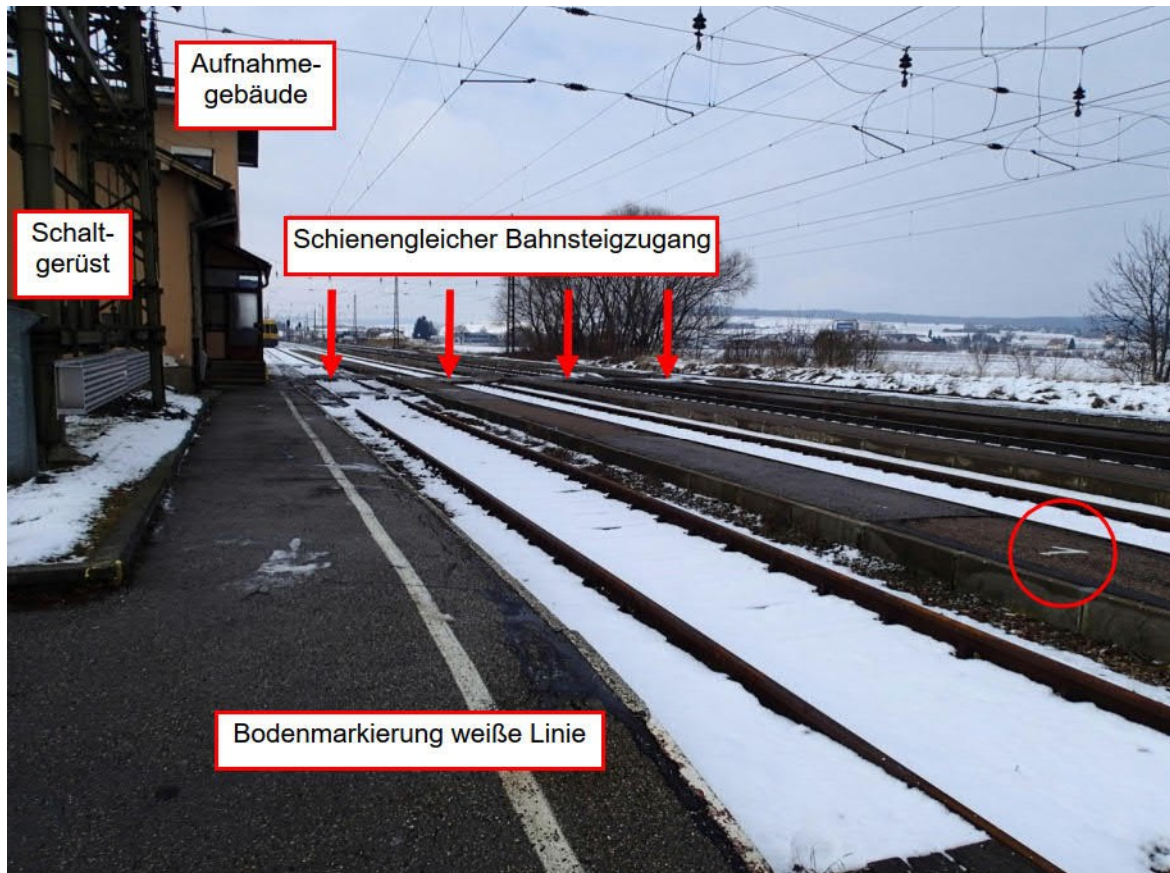
Abbildung 4 Bf Kirchstetten Blick Richtung St. Pölten

Abbildung 4 wurde auf Höhe des Schaltgerüsts in Blickrichtung St. Pölten aufgenommen. In dieser Abbildung ist der westliche schienengleiche Bahnsteigzugang im km 43,559 im Bf Kirchstetten ersichtlich. Im linken Bereich der Aufnahme ist das Schaltgerüst und das Aufnahmegebäude sowie die Bodenmarkierung in Form einer weißen Linie zu sehen. Im rechten Bereich der Aufnahme kann man den Bstg 1 (Kennzeichnung rot eingekreist) erkennen. Hier ist das Ladegleis 5 (im Vordergrund) noch zu sehen.

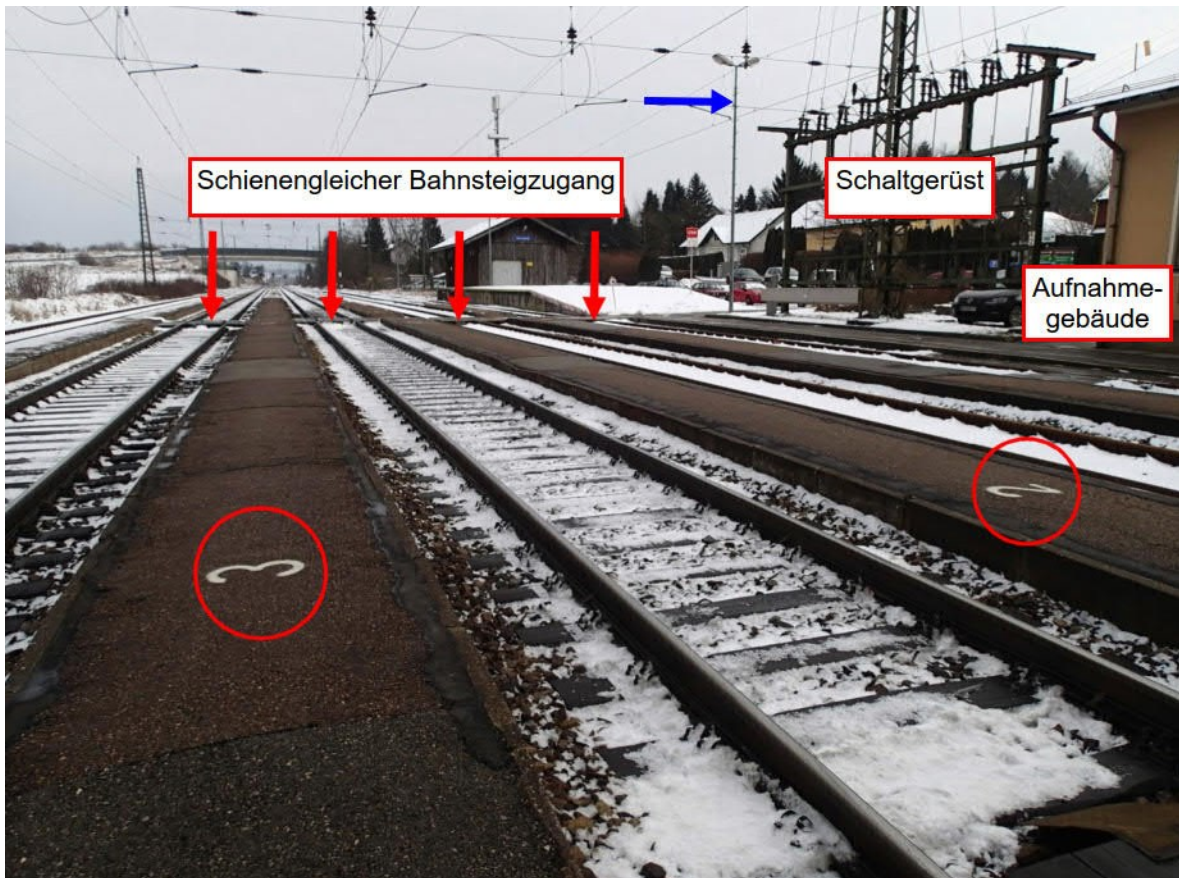
Abbildung 5 Bf Kirchstetten Blick Richtung Wien

Abbildung 5 wurde auf Höhe des westlichen schienengleichen Bahnsteigzugangs im km 43,559 in Blickrichtung Wien aufgenommen. In dieser Abbildung ist der östliche schienengleiche Bahnsteigzugang im km 43,517 im Bf Kirchstetten zu sehen. Links in der Aufnahme ist Bahnsteig 3 (Kennzeichnung rot eingekreist), rechts Bahnsteig 2 (Kennzeichnung rot eingekreist), sowie das Schaltgerüst ersichtlich. Rechts in der Abbildung ist ein Teil des Aufnahmegebäudes sowie eine der oben erwähnten Mastleuchte (blauer Pfeil) neben dem Schaltgerüst abgebildet.

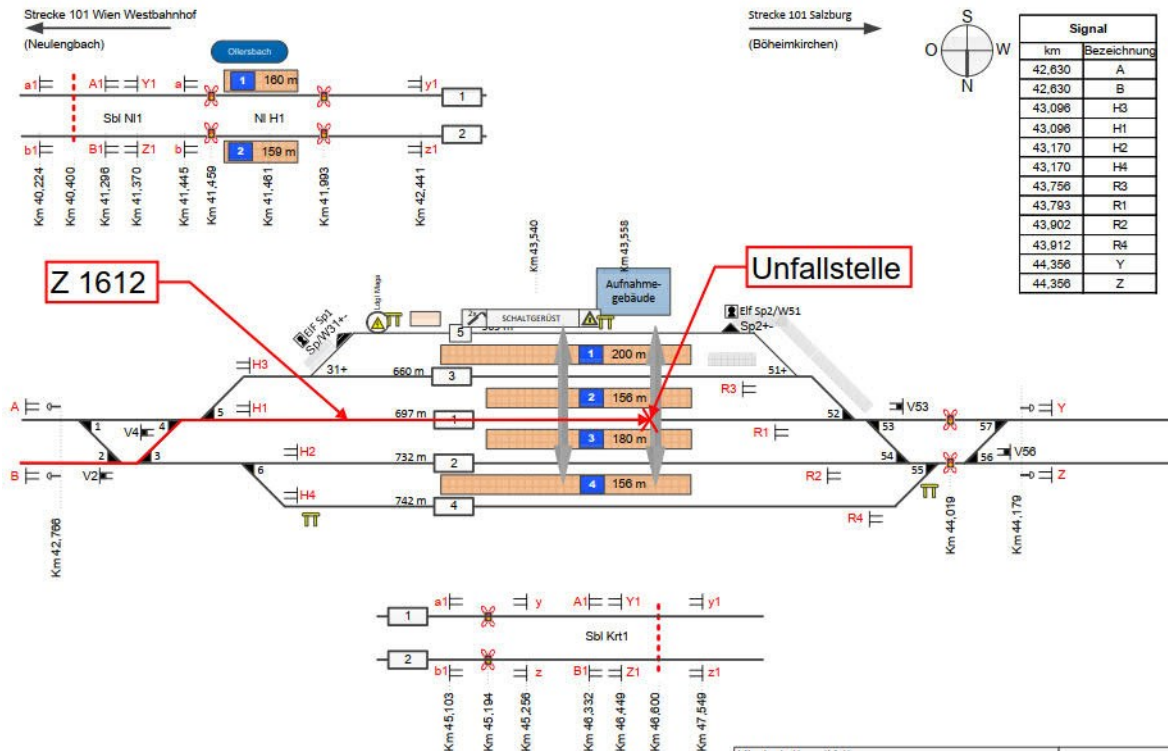
Abbildung 7 Unfallstelle beim Vorfall 1 am 12. Jänner 2017

Abbildung 7 zeigt die Unfallstelle beim Vorfall 1. Die rote Linie mit Pfeilspitze symbolisiert den Fahrweg des von Osten über die Weichen 2, 3, 4, 5 auf das Bahnhofsgleis 1 einfahrenden Z 1612. Beim westlichen schienengleichen Bahnsteigzugang kam es zur Kollision mit der/dem Verunfallten. Die Unfallstelle ist hier mit einem roten X markiert.

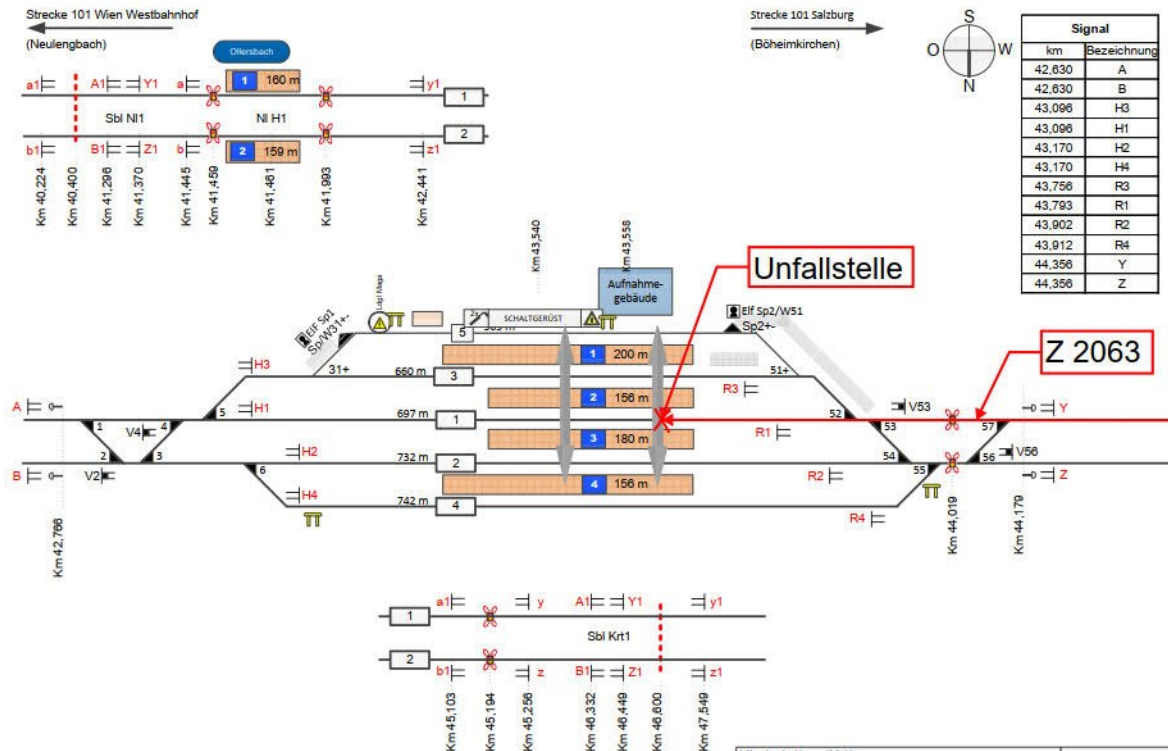
Abbildung 8 Unfallstelle beim Vorfall 2 am 03. März 2017

Abbildung 8 zeigt die Unfallstelle beim Vorfall 2. Die rote Linie mit Pfeilspitze symbolisiert den von Westen über die Weichen 57, 53, 52 auf das Bahnhofsgleis 1 einfahrenden Z 2063. Beim westlichen schienengleichen Bahnsteigzugang kam es zur Kollision mit der/dem Verunfallten. Die Unfallstelle ist hier mit einem roten X markiert.

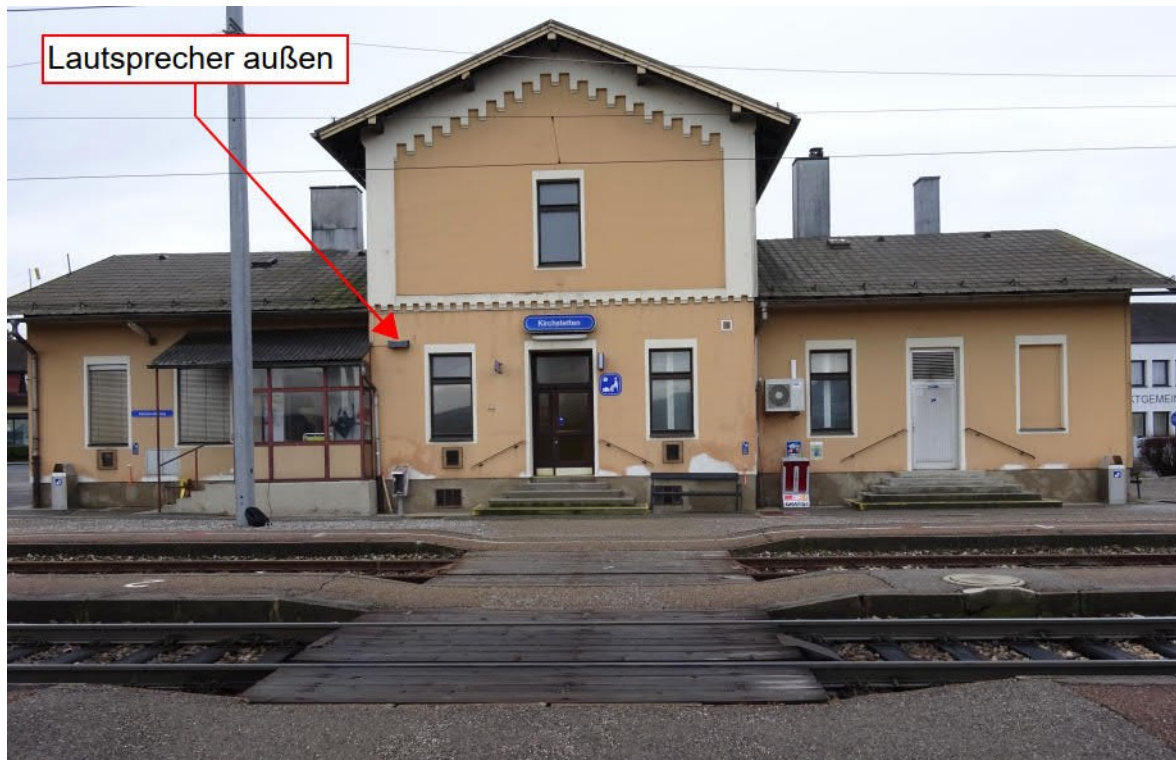
Abbildung 12 Lautsprecher montiert auf der Außenfassade des Aufnahmegebäudes

Abbildung 12 zeigt das Aufnahmegebäude des Bf Kirchstetten aus der Sicht vom Bahnsteig 4. Im mittleren unteren Bereich des Bildes ist der westliche schienengleichen Bahnsteigzugang zu sehen. Die Tür unterhalb des blauen Bahnhofsbezeichnungsschildes führt in/aus dem Warteraum für die Bahnbenützenden. Der äußere Lautsprecher ist an der Außenwand des Warteraums montiert. Dieser Montageort wurde zur besseren Erkennung mit einem roten Markierungspfeil gekennzeichnet.

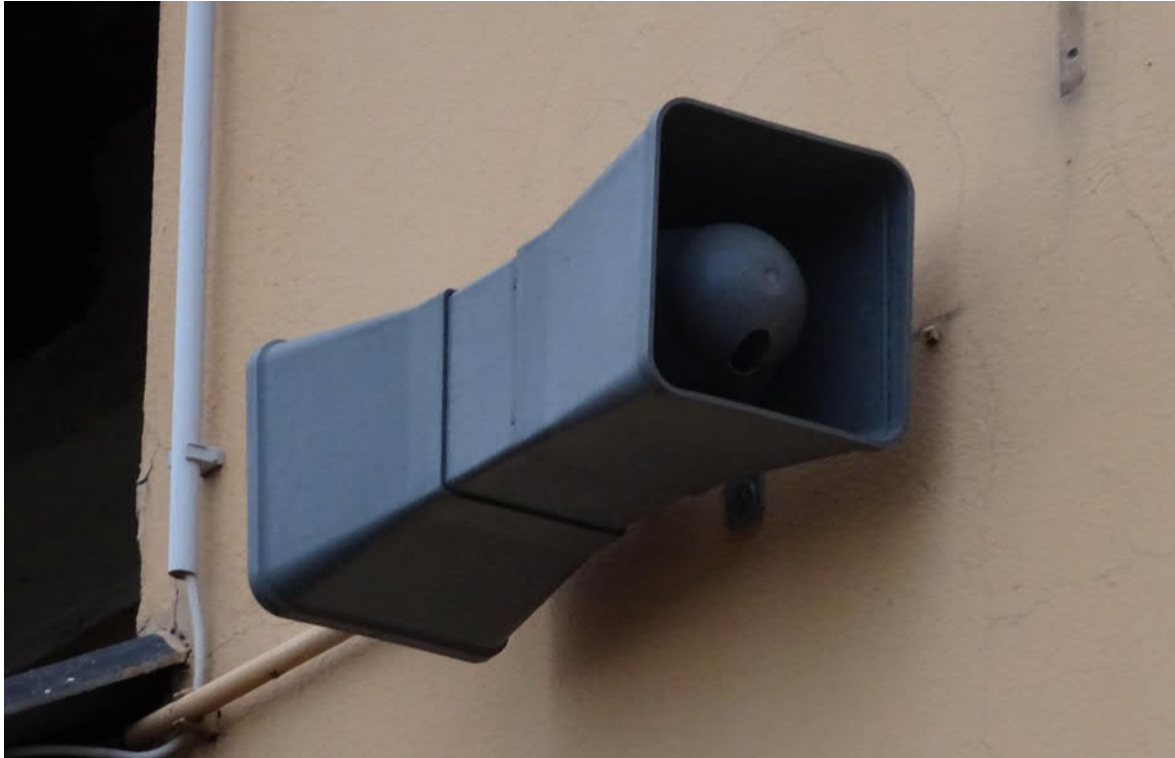
Abbildung 13 Im Außenbereich montierter Lautsprecher

Abbildung 13 zeigt, dass der im Außenbereich montierte Lautsprecher „dual“ ausgeführt ist. Das heißt, er beschallt in zwei Richtungen, nämlich nach Westen und Osten.

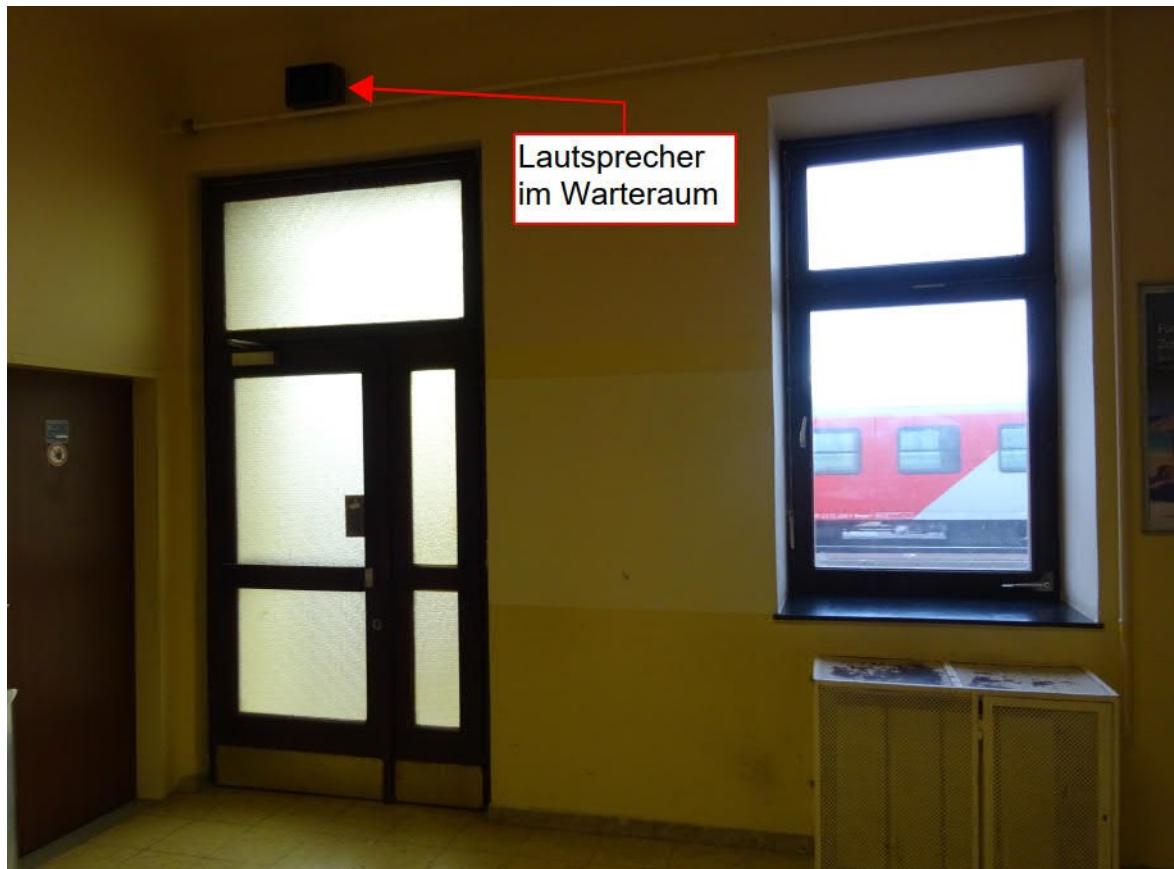
Abbildung 14 Anbringungsart des Lautsprechers im Warteraum

Abbildung 14 zeigt den Ausgang des Warteraums. Auf diesem Bild sieht man die Anordnung der Tür und des Fensters in Blickrichtung der Gleise bzw. Bahnsteige, wobei die Füllung der Türe, des Seitenteils und der Fixverglasung oberhalb der Türe aus einem grob strukturierten und leicht getönten Transparenzmaterial besteht. Der Montageort des Lautsprechers befindet sich oberhalb der Türe (roter Pfeil).

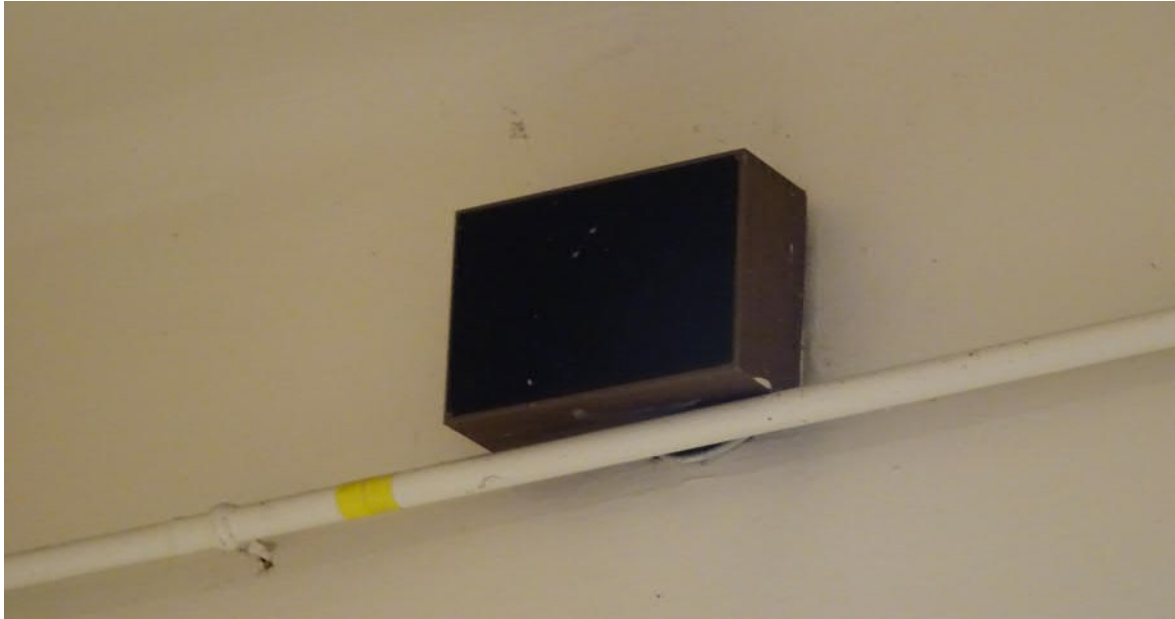
Abbildung 15 Lautsprecher im Warteraum

Abbildung 15 zeigt den Lautsprecher im Warteraum welcher zur Information der Bahnbenützenden dient. Die bauliche Ausführung dieses Gerätes weicht von der Ausführung des Außengerätes ab (siehe Abbildung 13).

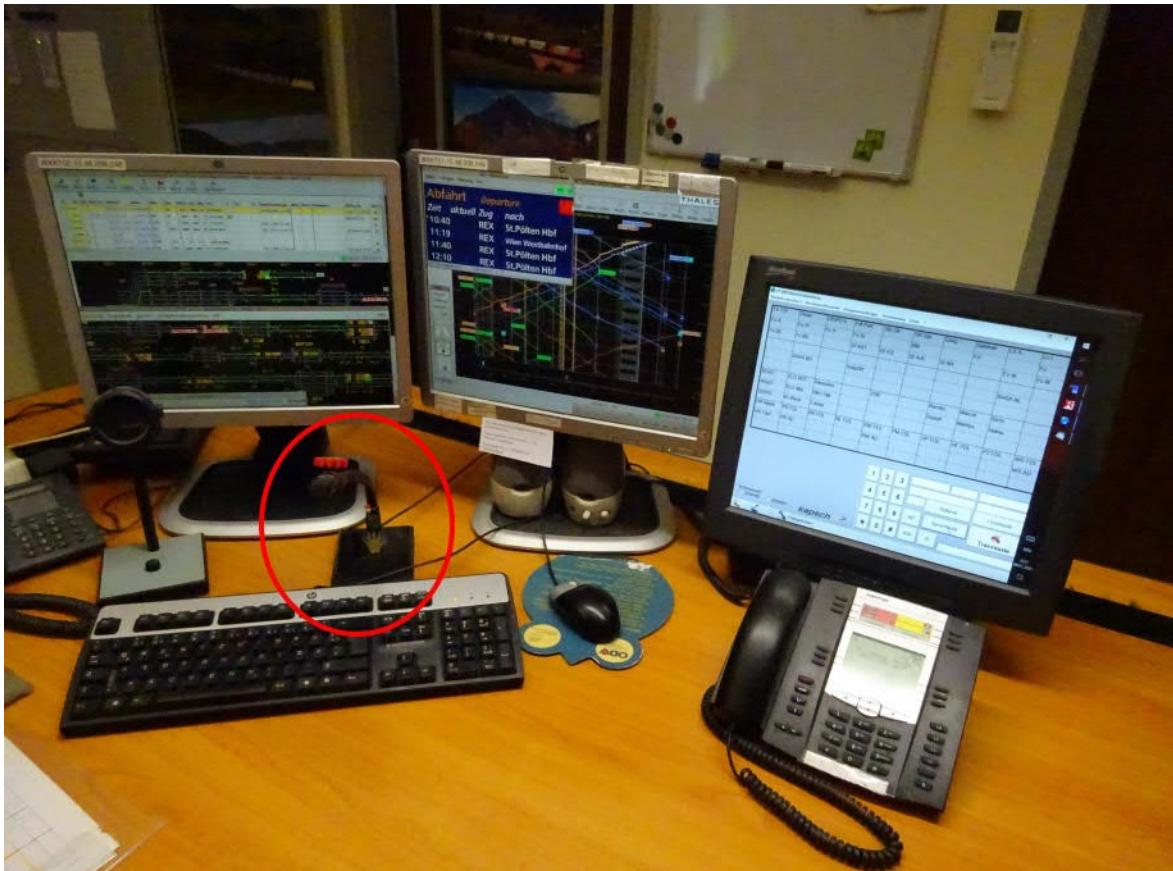
Abbildung 16 Mikrophon der Lautsprecheranlage

Abbildung 16 zeigt einen Teilbereich des Arbeitsplatzes der Fahrdienstleitung. Im Bild sieht man das Mikrophon (rot eingekreist), welches von dem/der Fdl für die Ansagen für die Bahnbenützenden verwendet wird. Die Ansagen sind über die zuvor beschriebenen Lautsprecher (Abbildung 13 und Abbildung 15) hörbar.

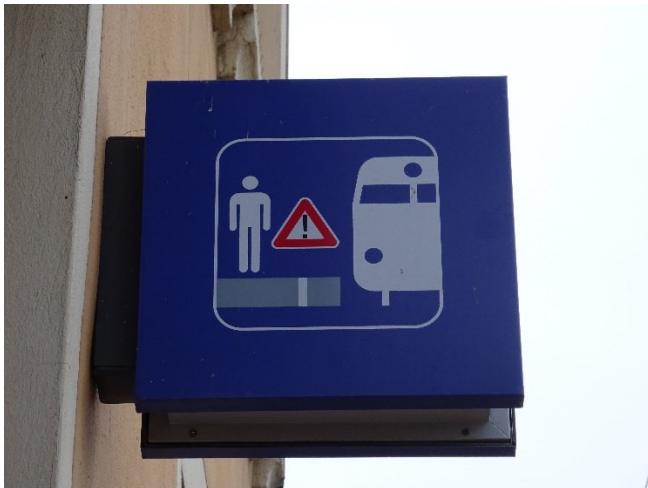
Abbildung 21 Hinweistafel weiße Sicherheitslinie (Bodenmarkierung)

Abbildung 21 zeigt die Hinweistafel welche beim Ein- bzw. Ausgang vom Warteraum in einer Höhe von ca. 2,2 m angebracht war [11]. Auf dieser Tafel ist auf blauem Grund ein weißer, quadratischer und an den Ecken abgerundeter Rahmen zu sehen. Links im Rahmen eine Person und rechts ein Zug von vorne schematisch dargestellt. Im linken unteren Bereich sieht man den Bahnsteig (grau) und die weiße Sicherheitslinie. Über dieser weißen Linie ist ein dreieckiges, rot gerahmtes Gefahrenzeichen mit schwarzem Rufzeichen zu sehen.

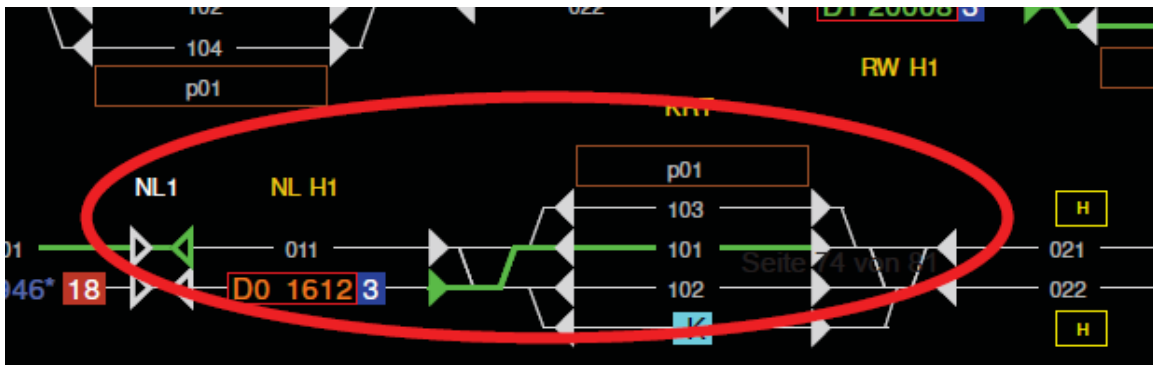
Abbildung 22 ARAMIS Streckenspiegel; 12. Jänner 2017; 08:12:46 Uhr / Z 1612

Abbildung 22 zeigt um 08:12:46 Uhr die gestellte Fahrstraße (grün eingefärbt) im Bereich des Bf Kirchstetten für Z 1612 („D0 1612“), welche vom Streckengleis 2 auf das Bahnhofsgleis 1 gestellt war [51]. Die hinter der Zugnummer 1612 indizierte Ziffer 3 weist auf die dreiminütige Verspätung des Z 1612 hin (weiß auf blauem Hintergrund).

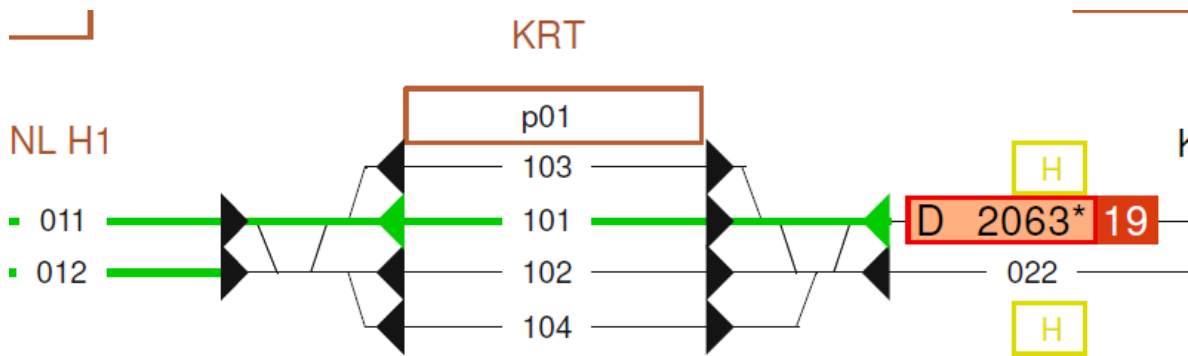
Abbildung 25 ARAMIS Streckenspiegel; 03. März 2017; 23:35:51 Uhr / Z 2063

Abbildung 25 zeigt, dass um 23:35:51 Uhr für Z 2063 eine gestellte Fahrstraße (grün eingefärbt) vom Streckengleis 1 auf Bahnhofsgleis 1 gestellt war [50]. Die Abkürzung KRT kennzeichnet den Bf Kirchstetten. Die Bezeichnung „D 2063\*“ steht für Z 2063 und zeigt in welchem Abschnitt sich der Zug gerade befindet. Die hinter der Bezeichnung angezeigte Zahl 19 weist auf die 19-minütige Verspätung des Z 2063 hin (weiß auf orangem Hintergrund).

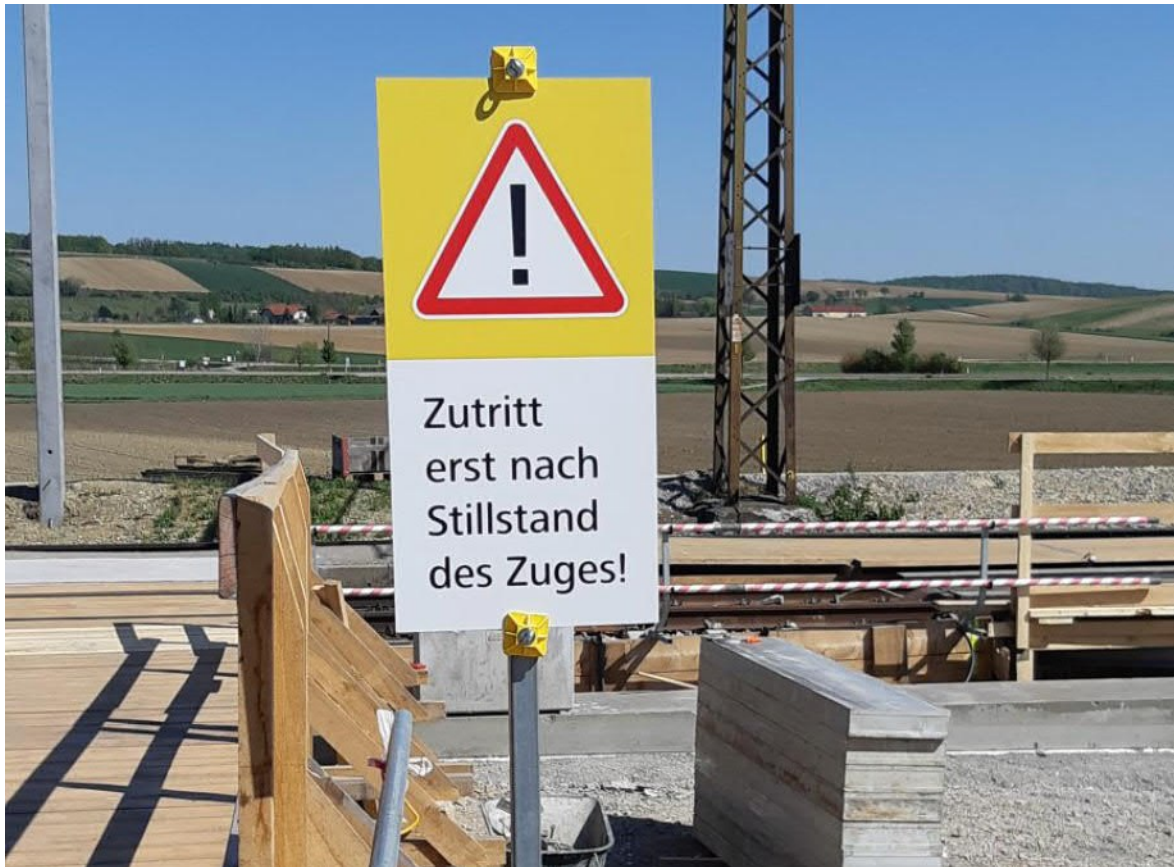
Abbildung 28 Hinweisschild: Zutritt erst nach Stillstand des Zuges

In Abbildung 28 ist das Hinweisschild beim provisorischen Zugang (Holzsteg) zu sehen. Bei diesem Schild handelt es sich um ein rotes Warndreieck mit einem darin befindlichen schwarzen Rufzeichen auf gelbem Hintergrund. Darunter befindet sich die Aufschrift „Zutritt erst nach Stillstand des Zuges!“ [55].

Während der Umbauarbeiten wurde zeitweilig (Jänner 2020) ein Hinweisschild mit der Aufforderung „*Zutritt erst nach Stillstand des Zuges!*“ beim provisorischen Zugang über den Holzsteg zum bestehenden Bahnsteig 4 aufgestellt. Mit 28. Juni 2020 wurde das Hinweisschild mit dem provisorischen Holzstegzugang wieder entfernt [55]. Diese Hinweistafel diente nach Angaben des IB zur Verstärkung der Hausordnung und soll den Bahnbenützenden das richtige Verhalten gemäß EisbSV ins Bewusstsein rufen [16].

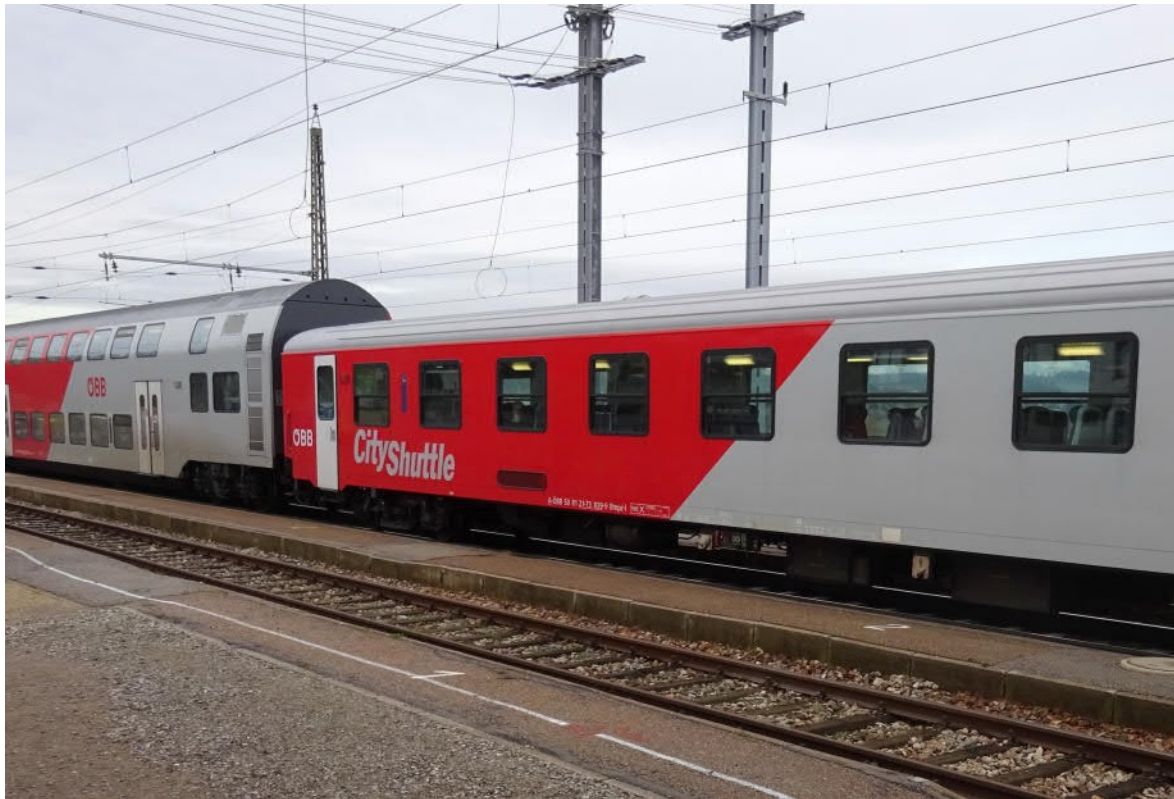
Abbildung 29 Einstieghöhe vom Bahnsteig bis zur Wagentür

Diese Thematik hat keine Kausalität zu den Vorfällen im Bf Kirchstetten, wird jedoch von der SUB aufgrund einer potentiellen Unfallgefahr beim Fahrgastwechsel aufgezeigt. Es wurde im Zuge der Untersuchung [11] der Eindruck gewonnen, dass es älteren Personen schwerfiel das Schienenfahrzeug zu betreten oder es zu verlassen.

Abbildung 29 zeigt zwei unterschiedliche Wagen am Bahnsteig 2 im Bf Kirchstetten. Das Augenmerk ist auf die Bahnsteigkante und die Unterkante der Tür des jeweiligen Schienenfahrzeuges zu legen.
