## ZUSAMMENPRALL ZUG 6621 MIT KLEINMOTORRAD

am 9. Mai 2012

Österreichische Bundesbahnen  
Strecke 10701  
zwischen Bf Wilhelmsburg a. d. Traisen  
und Bf Spratzern

Untersuchungsbericht

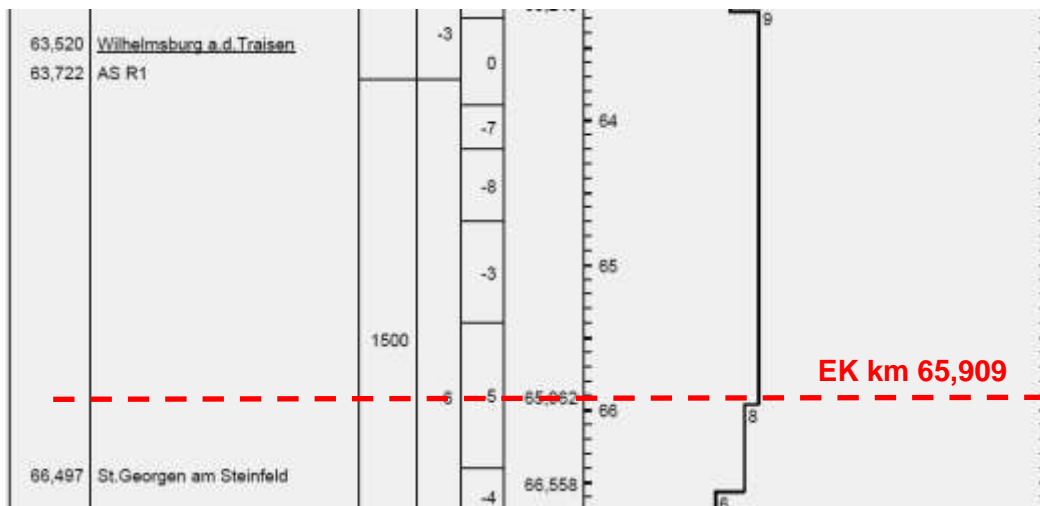
Abbildung 3 Auszug aus VzG Strecke 10701 - Quelle IM

Die örtlich zulässige Geschwindigkeit im betroffenen Streckenabschnitt betrug gemäß VzG des IM 90 km/h.

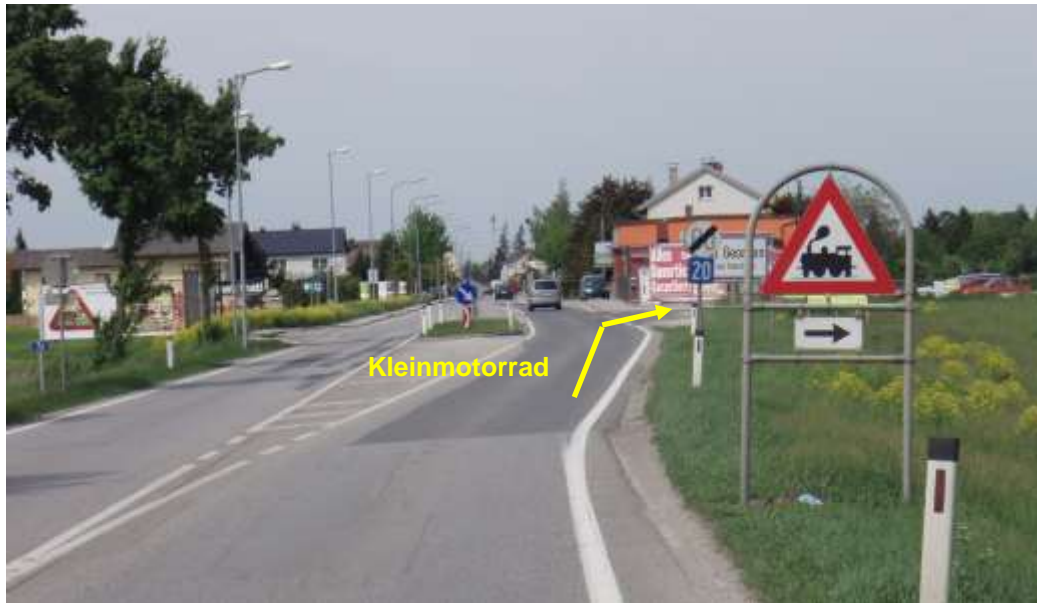
Abbildung 6 Ansicht der B 20 „Mariazellerstraße“

Das Kleinmotorrad fuhr auf der Bundesstraße B 20 „Mariazellerstraße“, aus südlicher Richtung kommend, und bog in die Landesstraße L 5107 „Ochsenburgerstraße“ ein.

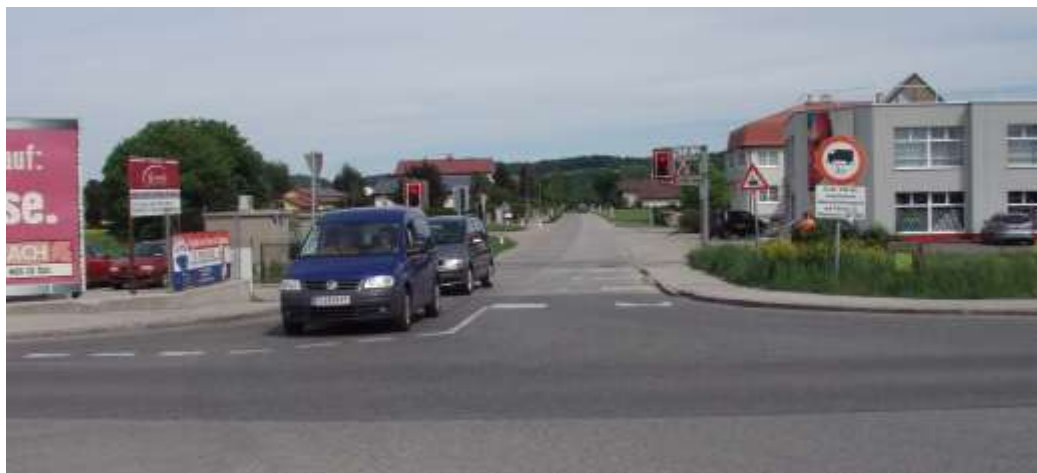
Abbildung 7 Ansicht der L 5107 „Ochsenburgerstraße“

Der Lenker versuchte noch vor Z 6621 die ordnungsgemäß mit Lichtzeichen gesicherte EK im km 65,909 trotz Rotlicht zu überqueren.

Auf der EK kam es zur Kollision, wobei der Lenker und das Kleinmotorrad ca. 44 m weit in Fahrtrichtung von Z 6621 weggeschleudert wurden und in der angrenzenden Wiese etwa 4 m neben dem Gleis zu liegen kamen.

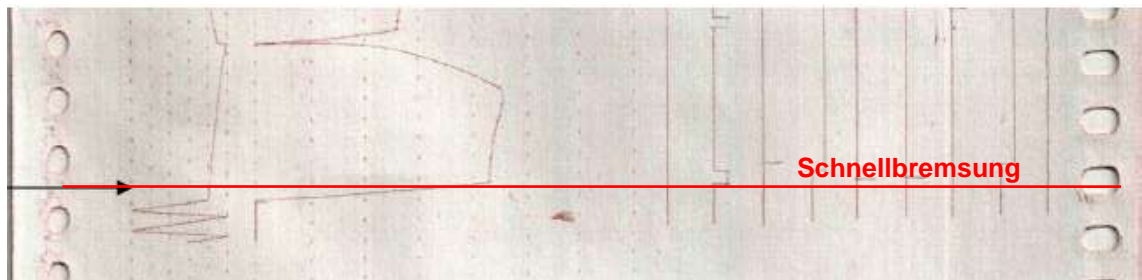
Abbildung 9 Auswertung Registriereinrichtung Tw 93 81 5047 038-4

*Nach dem Aufenthalt im Bf Wilhelmsburg beschleunigt Z 6621 auf eine Geschwindigkeit von ca. 90 km/h. Während der Fahrt verringert sie sich auf ca. 85 km/h. Der Tfzf gibt mit dem Horn das Signal „Achtung“ und leitet eine bei 85 km/h registrierte Schnellbremsung ein.*

Die zulässige Geschwindigkeit wurde von Z 6621 eingehalten
