UNTERSUCHUNGSBERICHT

FLUGUNFALL MIT DEM Segelflugzeug der Type Ventus 2B

am 15. Juni 2014
um ca. 12:51 Uhr UTC,
Valkastraße 6, 3100 Stattersdorf,
Niederösterreich

GZ. BMVIT-85.210/ 0001 -II/BAV/UUB/LF/2014

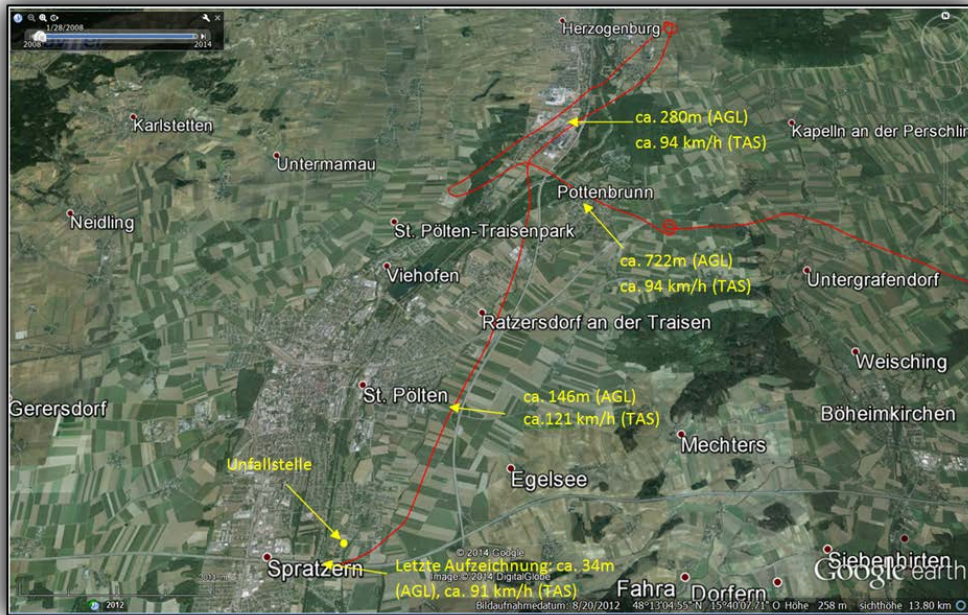
Darstellung des Flugverlaufes anhand der FLARM-Datenaufzeichnung Quelle: SUB/Google Earth

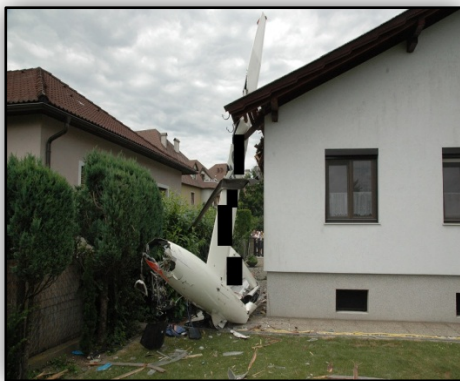
Die Trümmer mit der Endlage des Wracks waren auf einer Fläche von ca. 10 m x 3 m verstreut. Der Rumpf lag ca. 90° nach rechts gedreht am Boden liegend, der Rumpf war von den Tragflächen an bis hin zum Cockpit ca. 35° nach oben geneigt. Der vordere Cockpitbereich war im Bereich der Seitenrudderpedale zerstört, das Instrumentenbrett wurde herausgerissen. Die mehrfach beschädigte Rumpfröhre war nach ca. 1 m sowie nach ca. 3 m hinter den Tragflächen abgebrochen. Die rechte Tragfläche war aus der Rumpfaufhängung herausgerissen und lag parallel neben dem Luftfahrzeugrumpf auf dem Boden. Die linke Tragfläche war mit der Rumpfaufhängung verbunden und hatte über einen Großteil der Tragflächenvorderkante Kontakt mit einem Hausdach und einer sich am Hausdach montierten Dachrinne. Die linke Tragfläche war mehrfach an der Tragflächenvorderkante aufgeplatzt. Das Höhenleitwerk war von der Rumpfröhre abgetrennt, und lag seitlich nach rechts gedreht auf der Oberseite der rechten Tragfläche. Der vierteilige Anschnallgurt wurde vom Piloten während des Unfallfluges benutzt. Der Anschnallgurt sowie die Gurtbefestigungspunkte am Luftfahrzeug wurden durch den Flugunfall nicht beschädigt. Aufgrund des hohen Zerstörungsgrades war eine technische Untersuchung am Luftfahrzeug nur eingeschränkt möglich. Technische Mängel konnten nicht festgestellt werden.

Unfallstelle Quelle: SUB

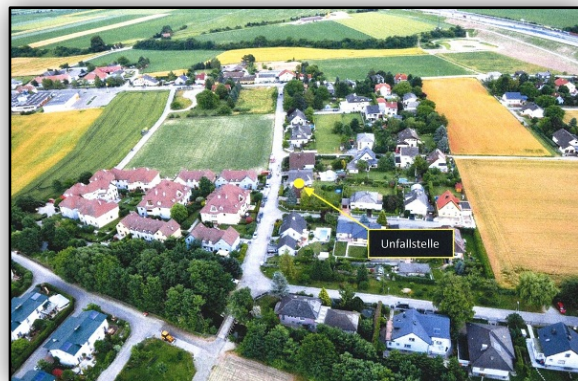
Übersichtsaufnahme der Unfallstelle Quelle: SUB

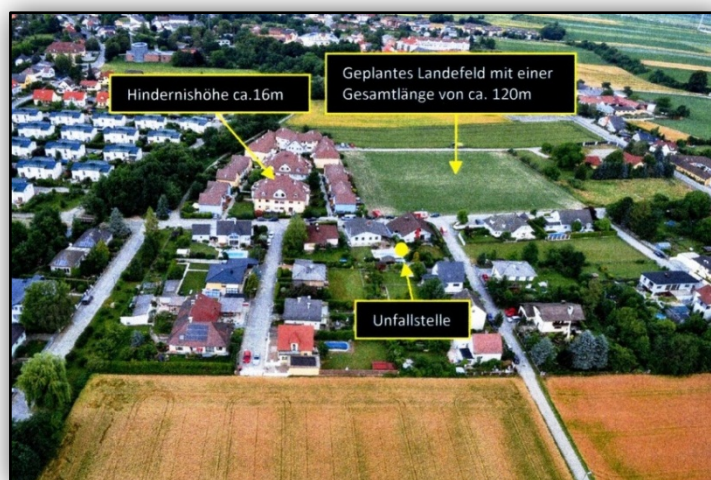
Übersichtsaufnahme der Unfallstelle Quelle: SUB

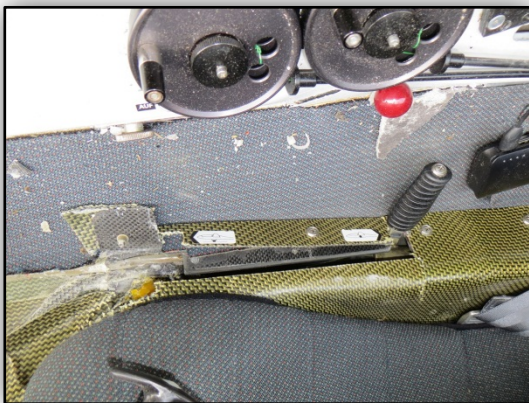
Um dieses Außenlandefeld erreichen zu können, steuerte der Pilot das Luftfahrzeug direkt über ein Siedlungsgebiet in geringer Höhe. Für eine sichere Landeinteilung und der Konfigurierung des Luftfahrzeuges für eine Landung reichte die verbleibende Flughöhe nicht mehr aus. Die Wölbklappen des Luftfahrzeuges befanden sich noch in der Konfiguration für Schnellflug „S1“, das Fahrwerk war nicht ausgefahren.

Fahrwerkshebel Quelle: SUB

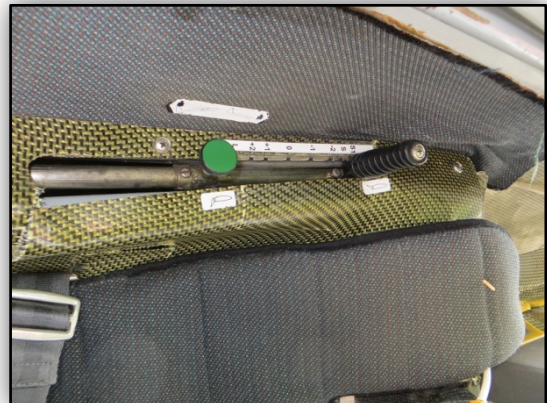
Das Luftfahrzeug wurde nicht, wie im Flughandbuch gefordert, für eine Außenlandung konfiguriert. Die Wölbklappenstellungen für bestes Gleiten sowie Langsamflug wurden nicht verwendet. Vielmehr waren die Wölbklappen des Luftfahrzeuges bis zum Aufprall am Boden auf Schnellflug „S1“ gestellt und das Fahrwerk nicht ausgefahren. Die Wölbklappen dienen dazu, die Laminardelle des Flügelprofils durch Wölbungsveränderung der jeweiligen Fluggeschwindigkeit optimal anzupassen. Gemäß Flughandbuch 4.5.3.3 lag die optimale Geschwindigkeit für Schnellflug „S1“ zwischen 200-270 km/h.

Wölbklappenhebel Quelle: SUB

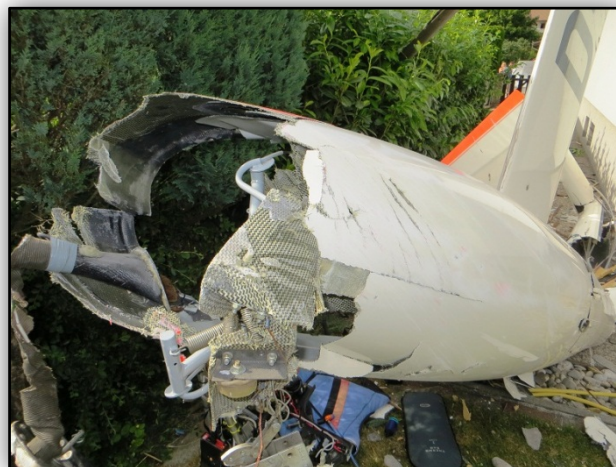
Cockpitbereich Quelle: SUB
