# Untersuchungsbericht

Zusammenprall Z 3247 mit Kleintransporter auf EK km 1,250 im  
Bf Wels Lokalbahnhof am 20. April 2017  
GZ.: BMVIT-795.384/-IV/SUB/SCH/2017

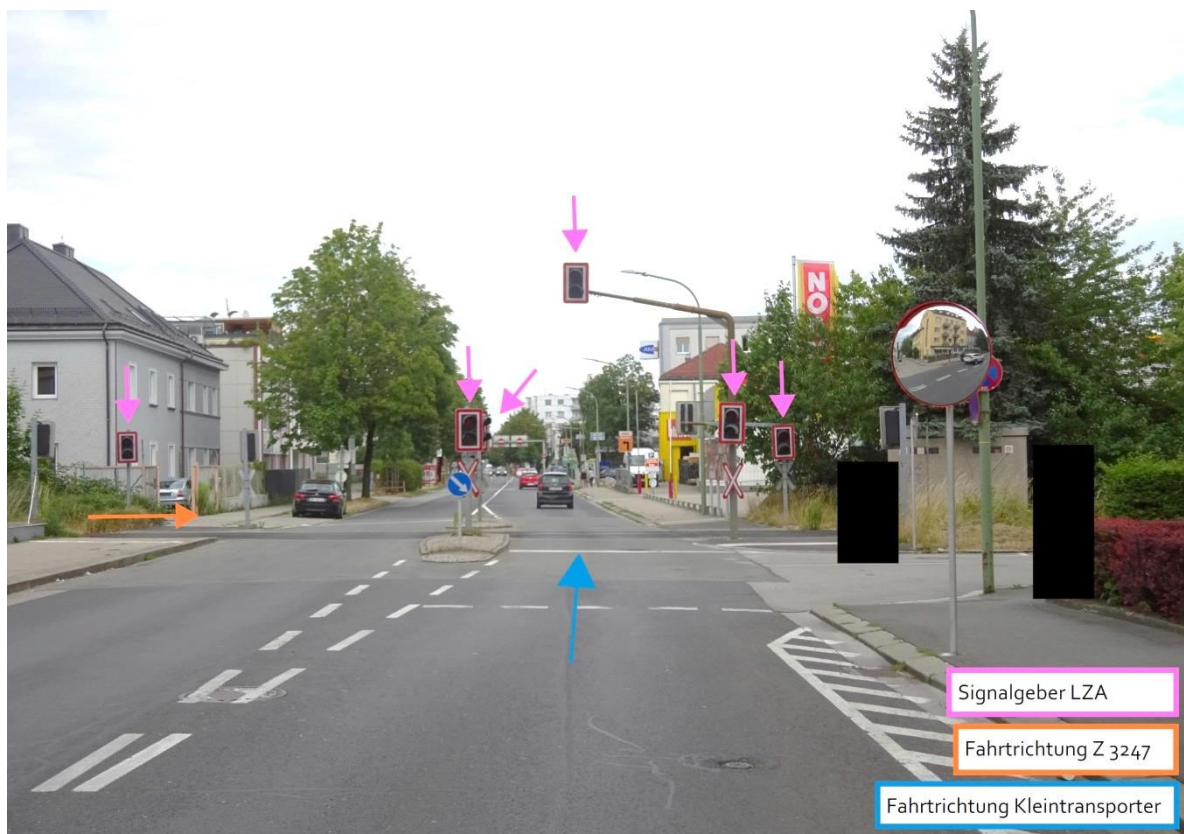
Abbildung 3: EK km 1,250 Straße, Fahrtrichtung Osten (Blickrichtung vom Kleintransporter)

Rechts der Bahn, Richtung Osten fahrend (Abbildung 3) sind sechs Signalgeber und zwei einfache Andreaskreuze sichtbar, wobei drei Signalgeber auf den rechten Fahrstreifen gerichtet sind. Einer dieser drei Signalgeber ist als Überkopfsignal ausgebildet und befindet sich mittig über der rechten Fahrspur. Die zwei einfachen Andreaskreuze befinden sich links

und rechts der Fahrspur an den zwei Masten der Signalgeber. Zwei Signalgeber für Fußgänger sind links und rechts der Fahrbahn, am äußersten Punkt der Gehwege, angebracht. Ein Signalgeber ist in Richtung der einmündenden „Charwatstraße“ ausgerichtet. Die Fahrbahnbreite beträgt bei der Haltelinie 10,10 m in Fahrtrichtung Osten, wobei die linke Straßenseite eine Breite von 5,70 m und die rechte 4,40 m aufweist. Die Abmessungen der Verkehrsinsel mittig der Straße betragen die 10 m x 1,8 m. Die rechte Gehwegbreite beträgt 2,46 m.

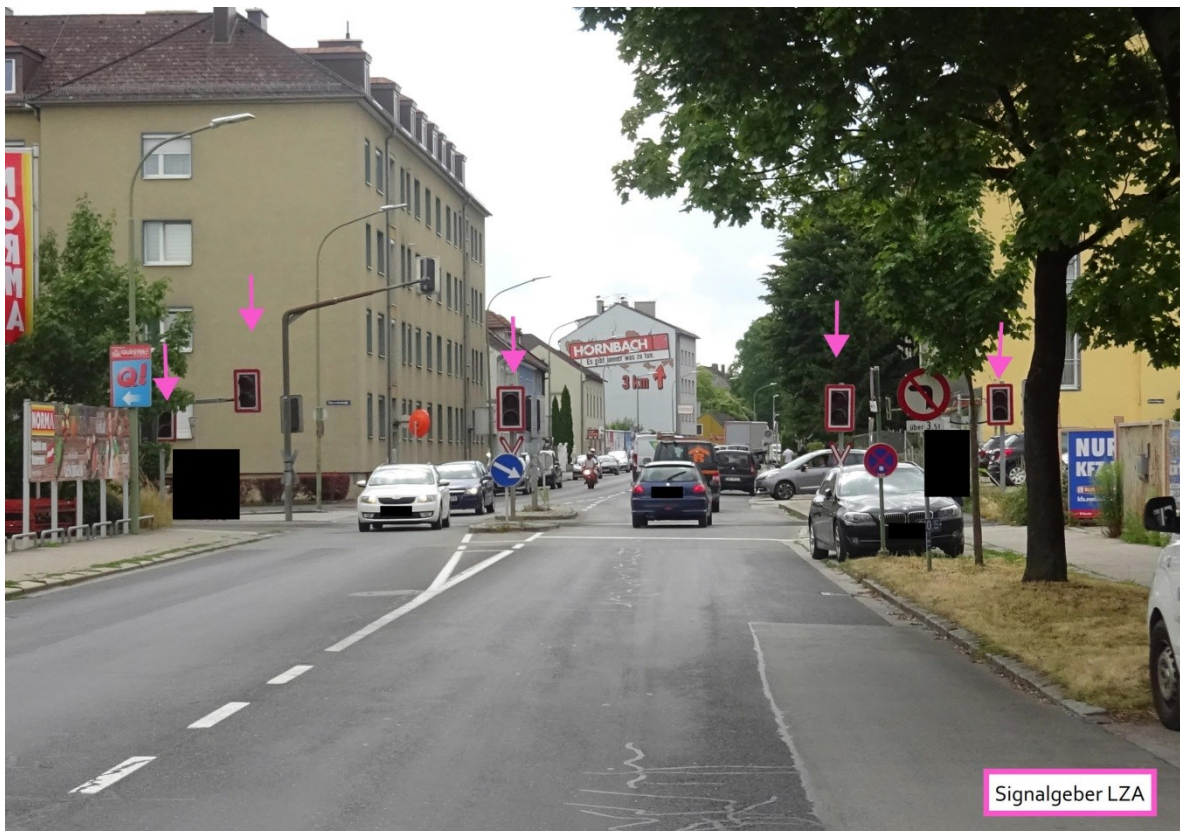
Abbildung 4: EK km 1,250 Straße, Fahrtrichtung Westen

Links der Bahn, Richtung Westen fahrend (Abbildung 4) sind fünf Signalgeber und zwei einfache Andreaskreuze sichtbar, wobei zwei Signalgeber auf die rechte Fahrspur gerichtet sind. An den Masten dieser zwei Signalgeber sind zwei einfache Andreaskreuze angebracht. Drei Signalgeber sind für Fußgänger links und rechts der Fahrbahn aufgestellt. Zwei Signalgeber sind am äußersten Punkt der Gehwege angebracht, der dritte Signalgeber wurde über dem linken Gehweg als Überkopfsignal mittig angebracht. Die Fahrbahnbreite bei der Haltelinie beträgt 10 m, wobei die Fahrbahnbreite vor der Verkehrsinsel deutlich schmaler ist. Die rechte Fahrbahn misst 5 m, die linke Fahrbahn 4 m. Die Abmessungen der Verkehrsinsel

betragen die 5 m x 1,8 m. Die Haltelinie befindet sich 8,67 m von der äußersten Kante der nächstgelegenen Schiene und ist deutlich erkennbar. Die rechte Gehwegbreite beträgt 3 m.

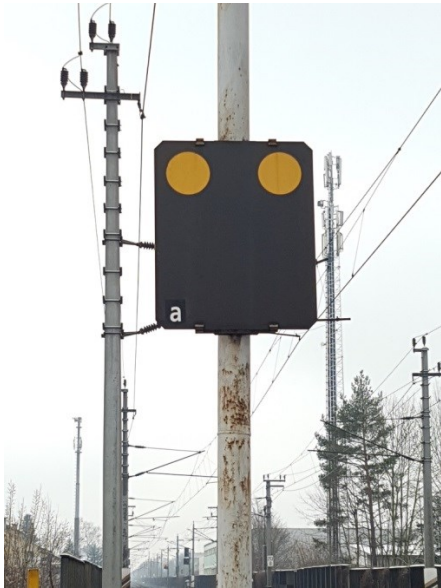
Abbildung 5: Rückstrahlende Vorsignalatrappe im km 0,841 mit dem Signalbild „Vorsicht“

Das VS „a“ ist als rückstrahlende Vorsignalatrappe (Abbildung 5) ausgeführt und steht im km 0,841. Es zeigt unveränderlich das Signal „VORSICHT“ und kündigt somit an, dass am zugehörigen Hauptsignal „HALT“ zu erwarten ist.

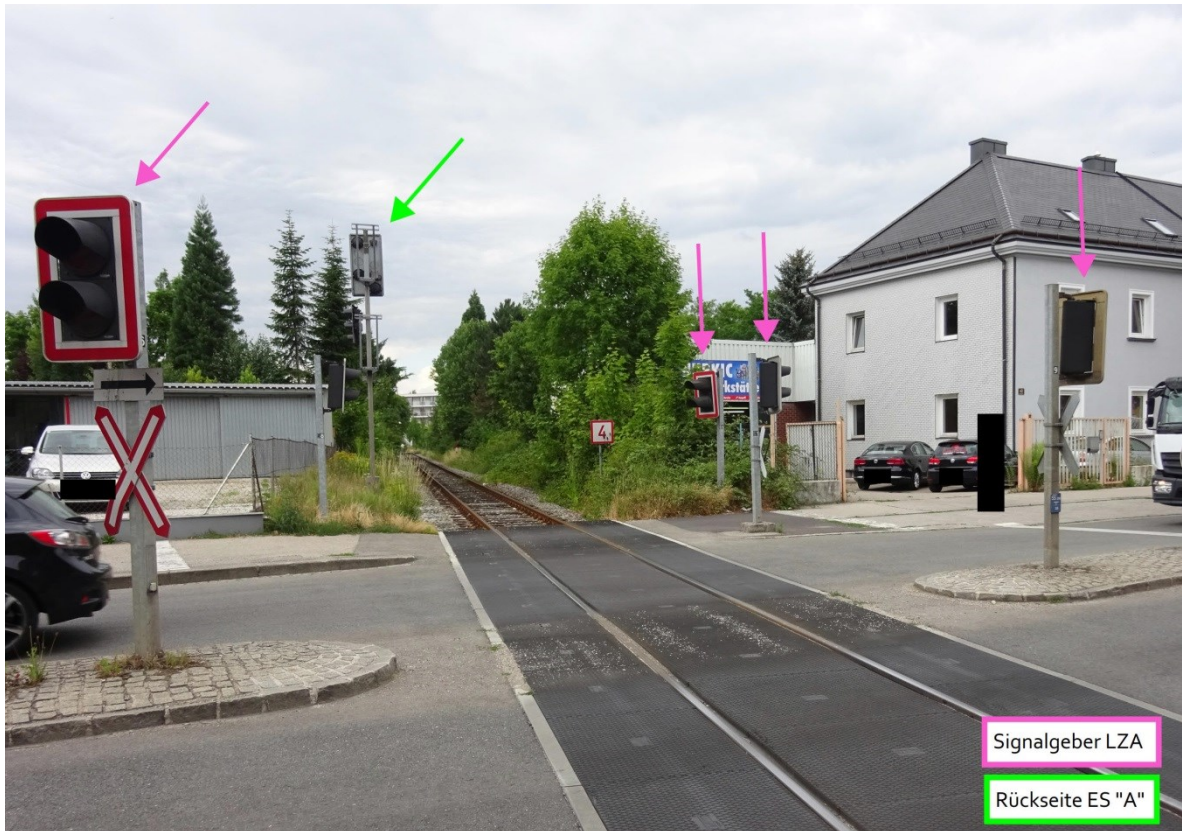
Abbildung 6: EK 1,250, Schiene Fahrtrichtung Norden (Blick auf die Rückseite des ES „A“)

Das ES „A“ ist als Lichtsignal ausgeführt, steht im km 1,232 und kann verschiedene Signalbilder anzeigen. Es ist 6,20 m vom Gehweg und 10,10 m von der Straße entfernt, wie in Abbildung 2 und Abbildung 6 ersichtlich. Nach dem ES „A“ ist die EK km 1,250 der erste Gefahrenpunkt. Es ist somit kein ausreichender Schutzweg vorhanden.

Ergänzend zu der vollständigen Ausrüstung (2000 Hz Magnet beim ES A und 1000 Hz Magnet beim EVS a des Bf Wels Lokalbahn) des gegenständlichen Streckenabschnittes (Wels Hbf bis Wels Lokalbahn) mit PZB werden alle Signale des Bf Wels Lokalbahn entsprechend der EisBBV sowie der S 61 (Punktförmige Zugbeeinflussung Streckeneinrichtung) mit 1000 / 2000 Hz Magneten ausgerüstet.

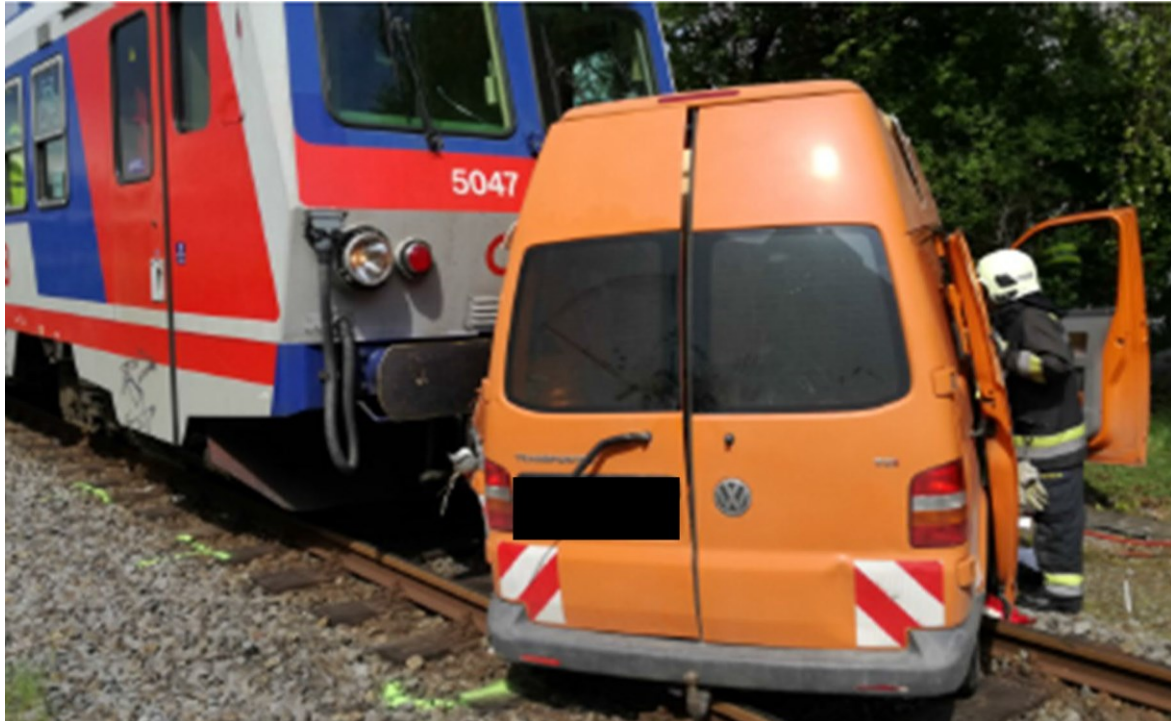
Abbildung 10: Stillstand nach Zusammenprall Z 3247 mit Kleintransporter

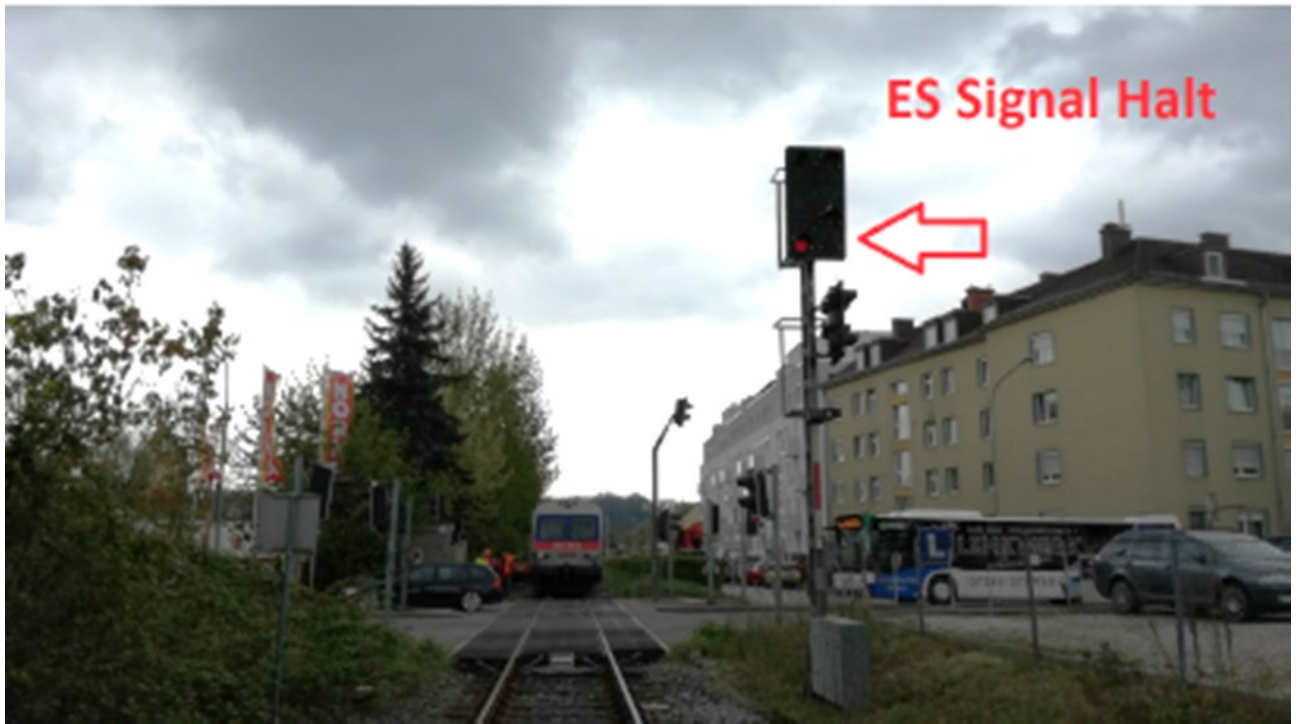
Abbildung 11: Blick Fahrtrichtung Z 3247 auf das haltzeigende ES „A“

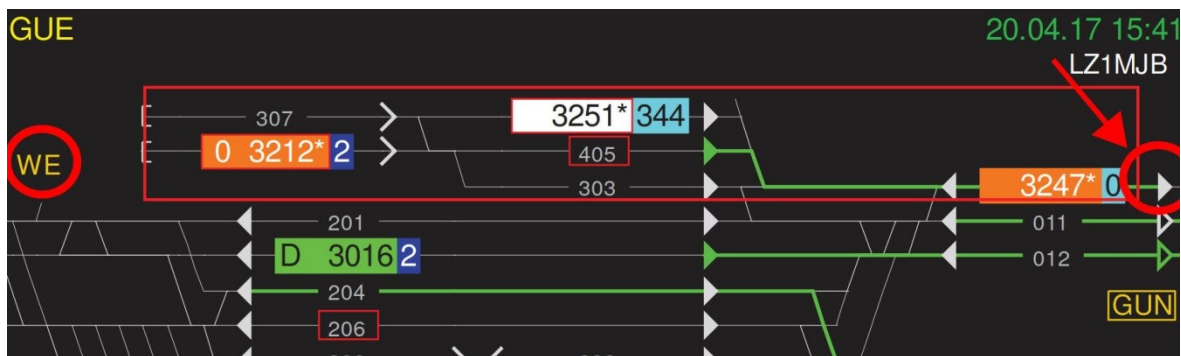
Abbildung 12: ARAMIS Streckenspiegel am 20.04.2017 um 13:28:54 Uhr

In Abbildung 12 ist ersichtlich, dass Z 3247 (rechts im Bild) gerade aus Bf Wels Hbf („WE“ links im Bild) ausfährt. Die Fahrstraße ist jedoch nur bis zum ES „A“ gestellt (das rot eingekreiste weiße Dreieck symbolisiert das ES „A“). Die gestellte Fahrstraße, ausgehend vom Gleis 405 bis zum ES „A“ (rot eingekreist), wird durch eine grüne durchgehende Linie dargestellt. Dementsprechend zeigte das ES „A“ das Signalbild „HALT“.

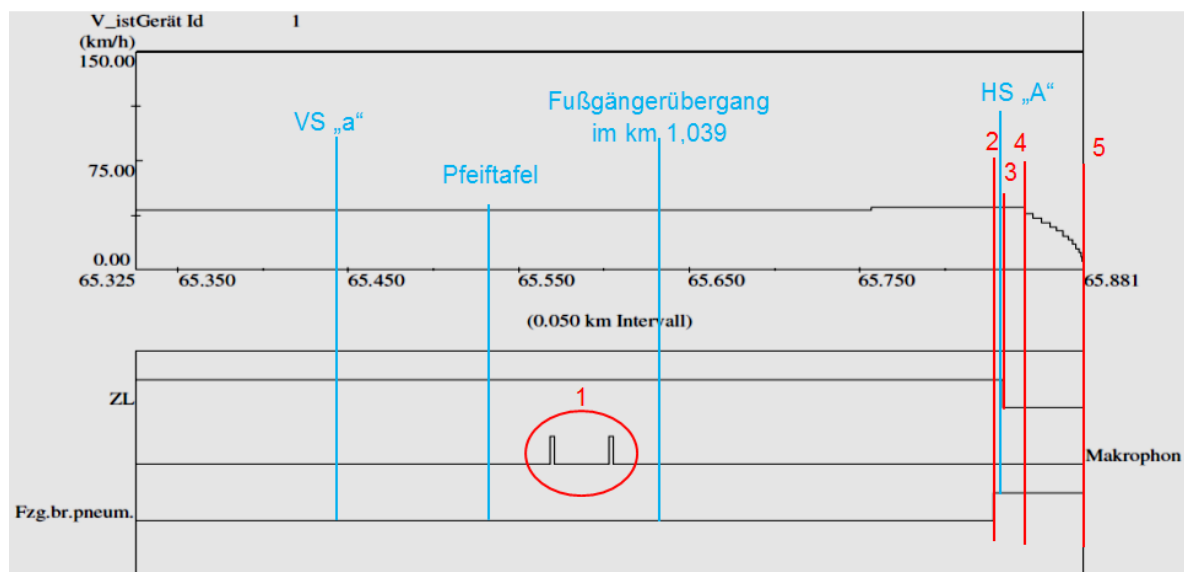
Abbildung 15: grafische Fahrdatenauswertung Z 3247

Beim zweiten Marker ist eine Zustandsveränderung zu sehen. Die Linie („Fzg.br.pneum.“) springt von 0 auf 1. Es wurde pneumatisch gebremst. Das Bremsen ist eine bewusste Tätigkeit und nicht durchgehend „aktiv“, deshalb ist die Ausgangslage immer bei 0 und springt bei einer Betätigung der Bremse auf 1.

Es ist ein gegenüber der Pneumatik verzögerter Abfall der Zugluft („ZL“-Linie) in der Hauptluftleitung erkennbar. Das Signal Zugluft ist immer auf 1, wenn die Hauptluftleitung mit 5 bar gefüllt ist. Wird die Bremse betätigt, so wechselt es von 1 auf 0. Da hier eine Schnellbremsung erfolgte, fand kein erneuter Wechsel von 0 auf 1 statt. Die Hauptluftleitung wurde vollständig entleert und nicht wieder aufgefüllt.

Registrierte Höchstgeschwindigkeit von 42,66 km/h und Beginn der Bremswirkung.
